**PHILCO JUNIOR (80)
DANIEL LABELLE, SQCRA, QUÉBEC, CANADA.**

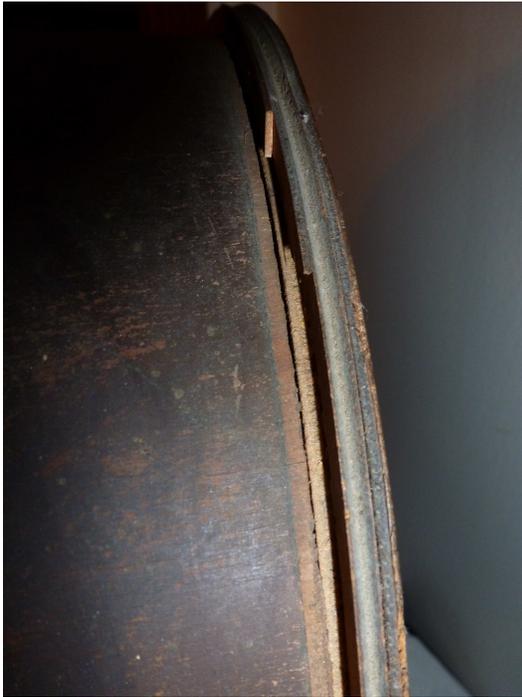
Photo 1

General state of the cabinet. The front part is separated from the dome (pict 1), parasites made their nest in the cabinet, I found 11 holes drilled in the front (pict 2), insecticide has been injected to make shure none survived . Many pieces of veneer are missing in the back (pict 3), the left side is separated from the base and the speaker and the knobs are missing (pict 4).

The missing veneer is cut and glued in place, the cabinet is reglued to it's base, then sanded and sprayed with semi-gloss colored lacquer. Then the central part is masked and the rest of the cabinet is sprayed with many coats of colored lacquer until it is opaque. After this the masking is removed 3 coats of clear lacquer are sprayed on the whole cabinet.

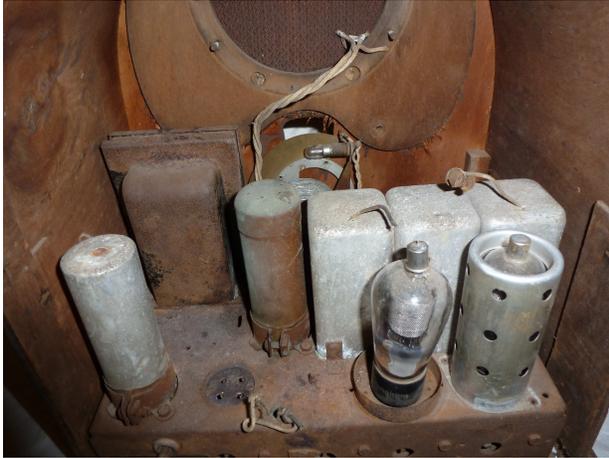
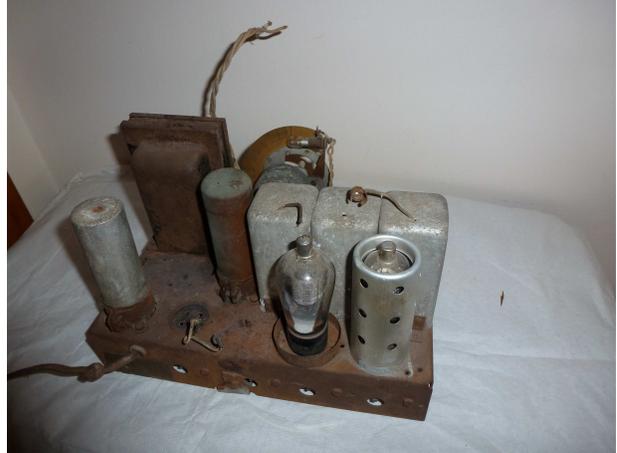
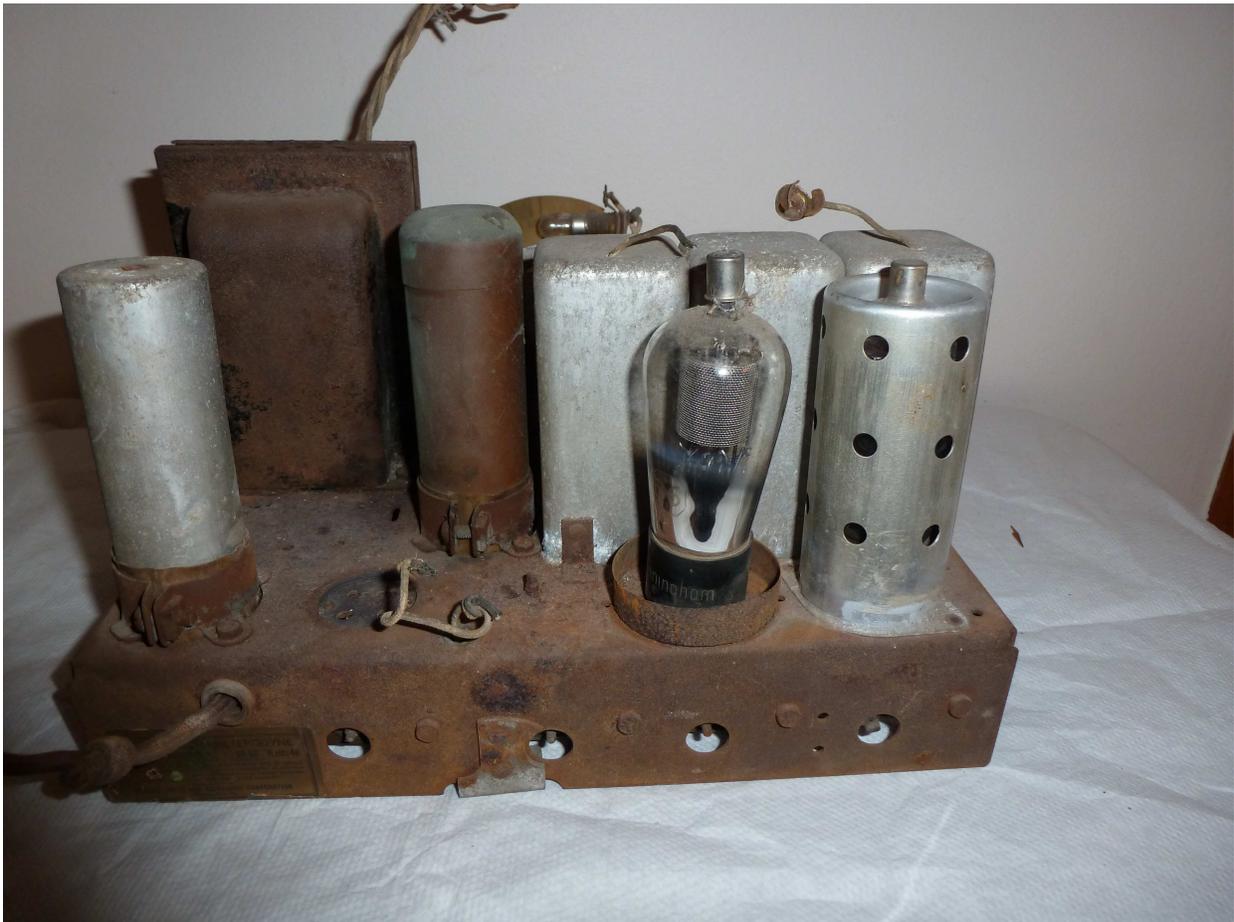
The worst part on this radio is the chassis which is very rusted, so badly pitted that there are holes in the middle.

Everything will have to be dismantled in order to remove the rust on the chassis.

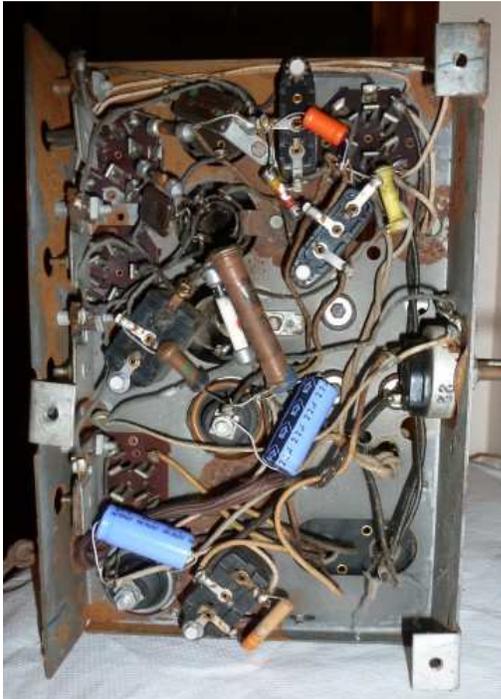
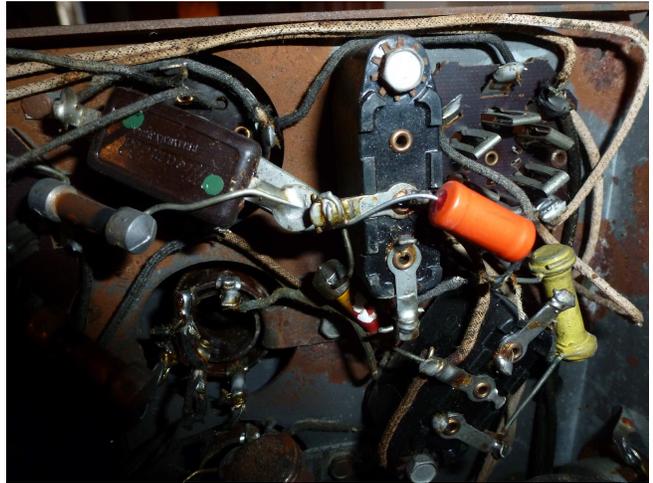
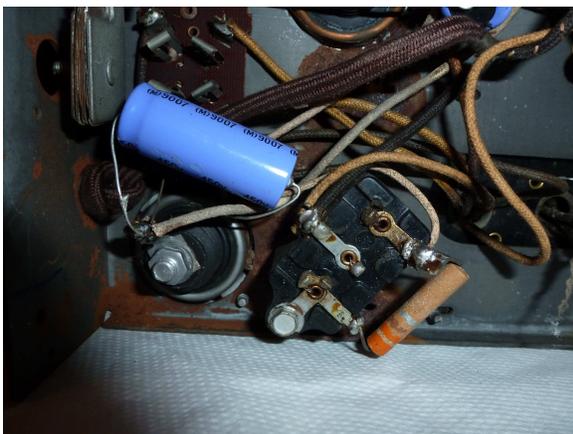
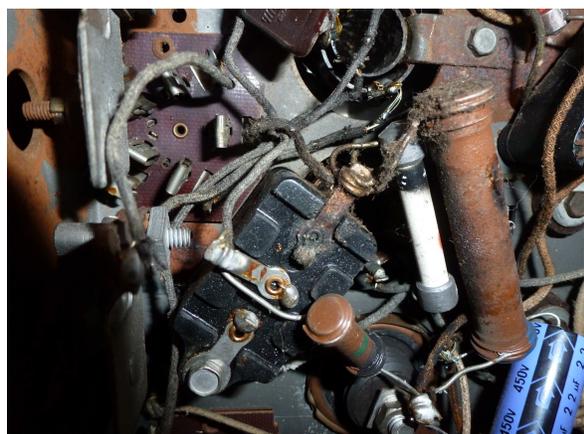
The chassis is also rusted underneath. The electronics are in bad shape, a great quantity of connections have been redone badly and there is plenty of solder drops all over the place, the electrolytics have been replaced.

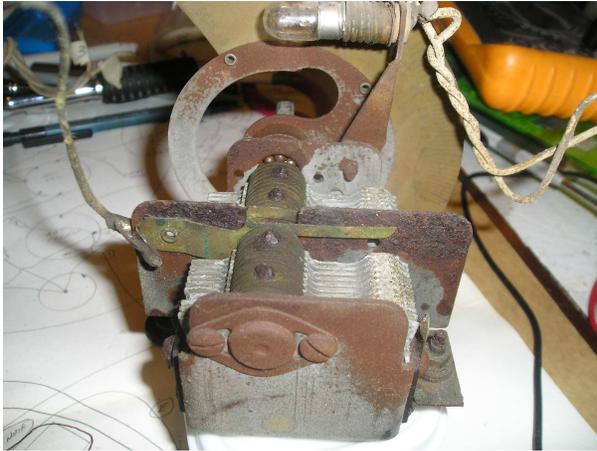
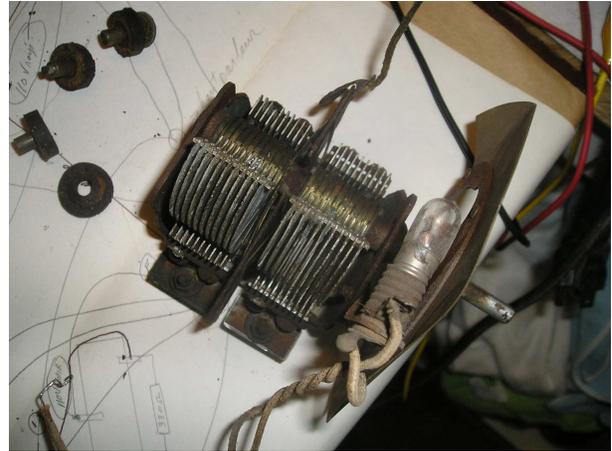
The tuning capacitor is also very rusted and full of residues.

The holes were filled with finishing putty for car and sanded, primed and then 2 coats of Krylon chrome spray paint has been applied. The power transformer's shell and the tuning condenser passed 5 hour in electrolysis and then were painted black for the transformer and aluminium for the con-

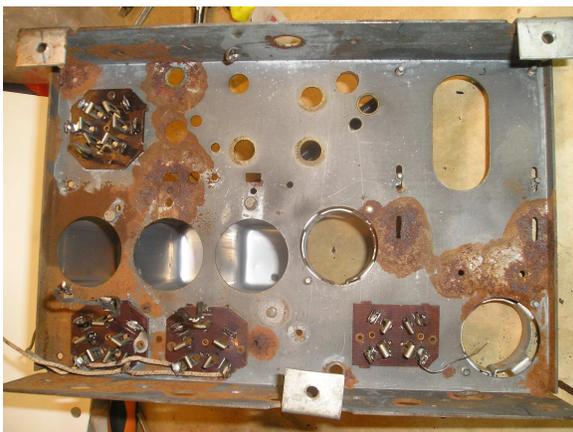
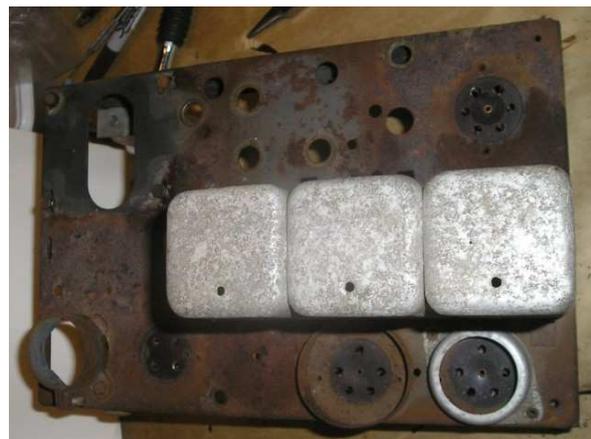
Here the rust can be seen after the removal of all the components, only the tubes sockets and coils shield were left in place.

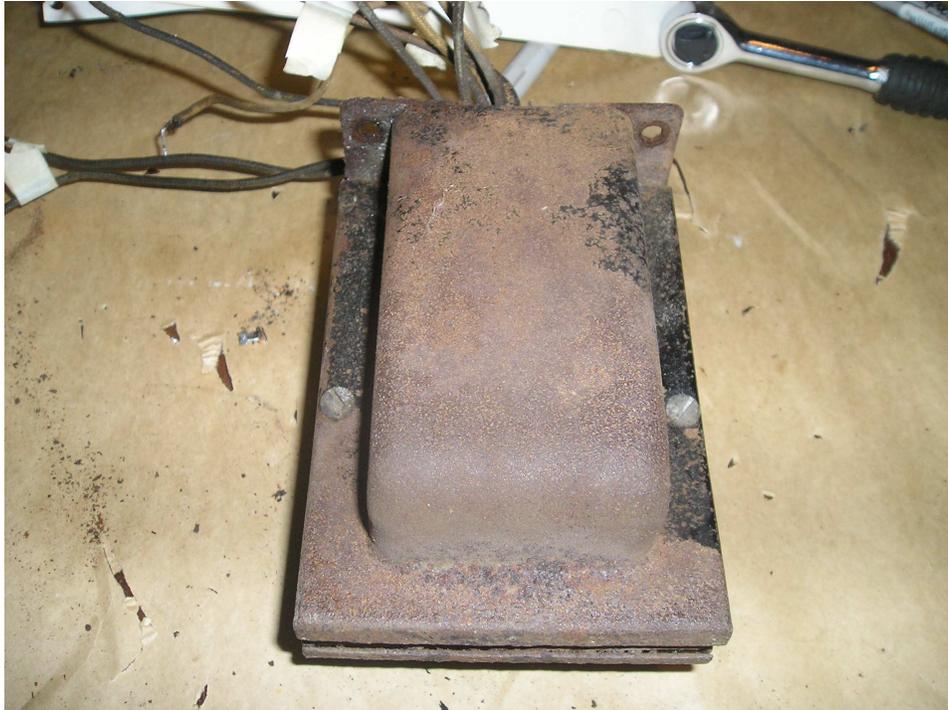
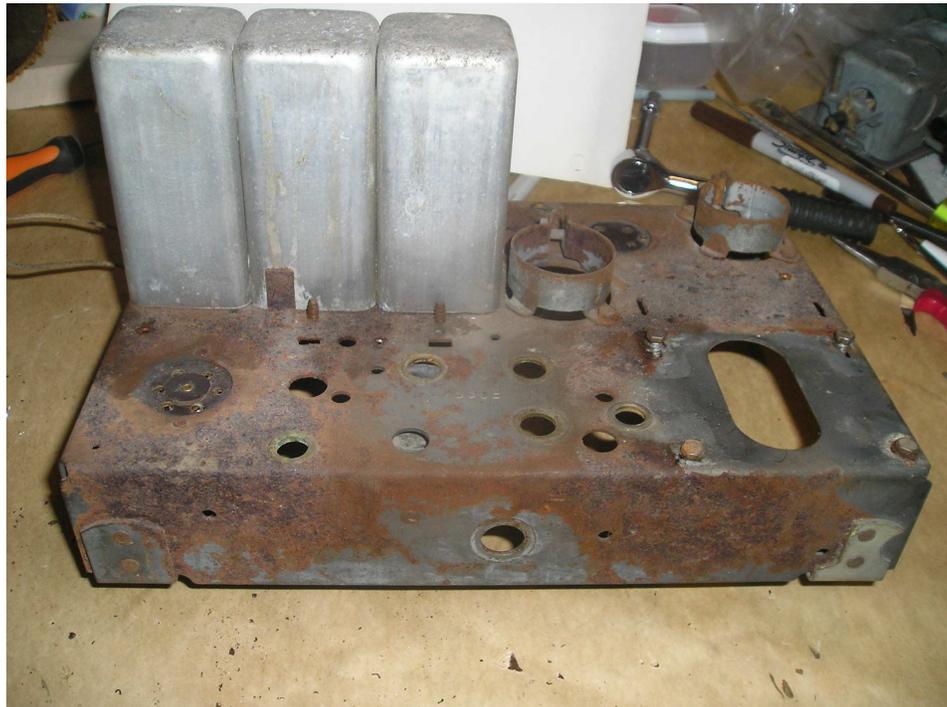
The power transformer is electrically good but very rusted.

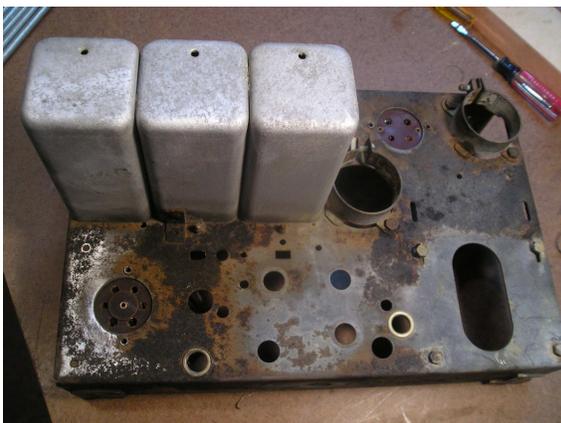
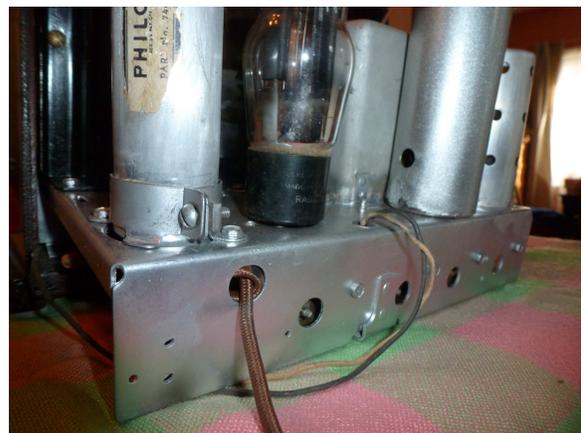
A shield is missing, one is found on an old chassis, both electrolytic capacitors are emptied and stuffed with new capacitors, the container one copper and the other aluminium are polished.
