CHCR - Walter KRIEG ENZ a restauré ce beau "RCA Gloria".

## Le RCA Gloria

Là, devant moi se dresse un beau poste typiquement Américain! C'est un récepteur à amplification direct de 4 tubes. Deux tubes 35 en HF, un tube 24 en détectrice, un tube 47 en finale BF et un tube redresseur 80.

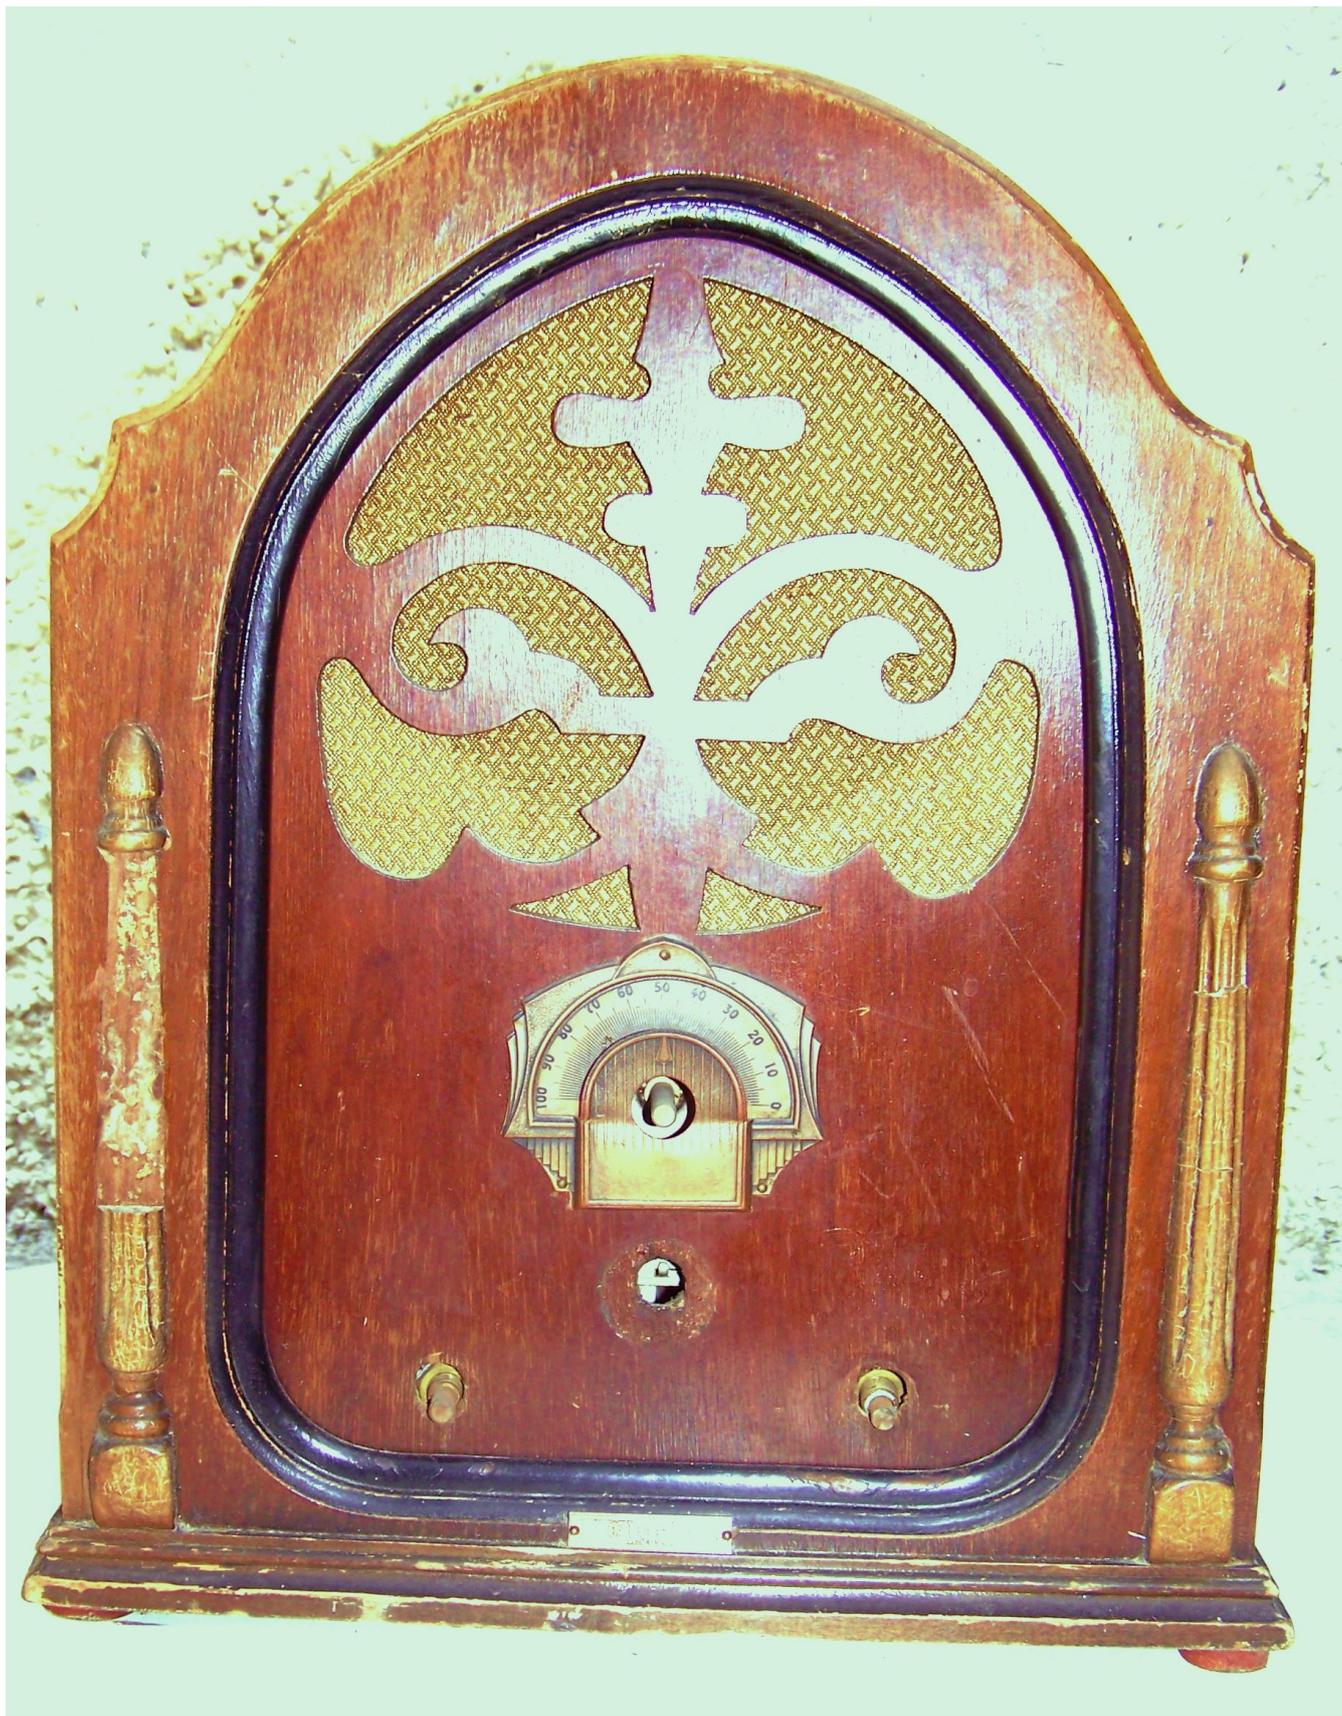
La caisse est fortement endommagée! En Fig.1 on distingue qu'une colonnette ornementale cassée est en partie absente et la présence de nombreuses égratignures superficielles. Le tissu du haut-parleur doit être nettoyé. La bobine du haut-parleur est totalement décentrée.

La rénovation de la façade avant a causé quelques menus travaux. Le reste d'une colonnette et la deuxième de droite furent extraites et remplacées par deux autres.

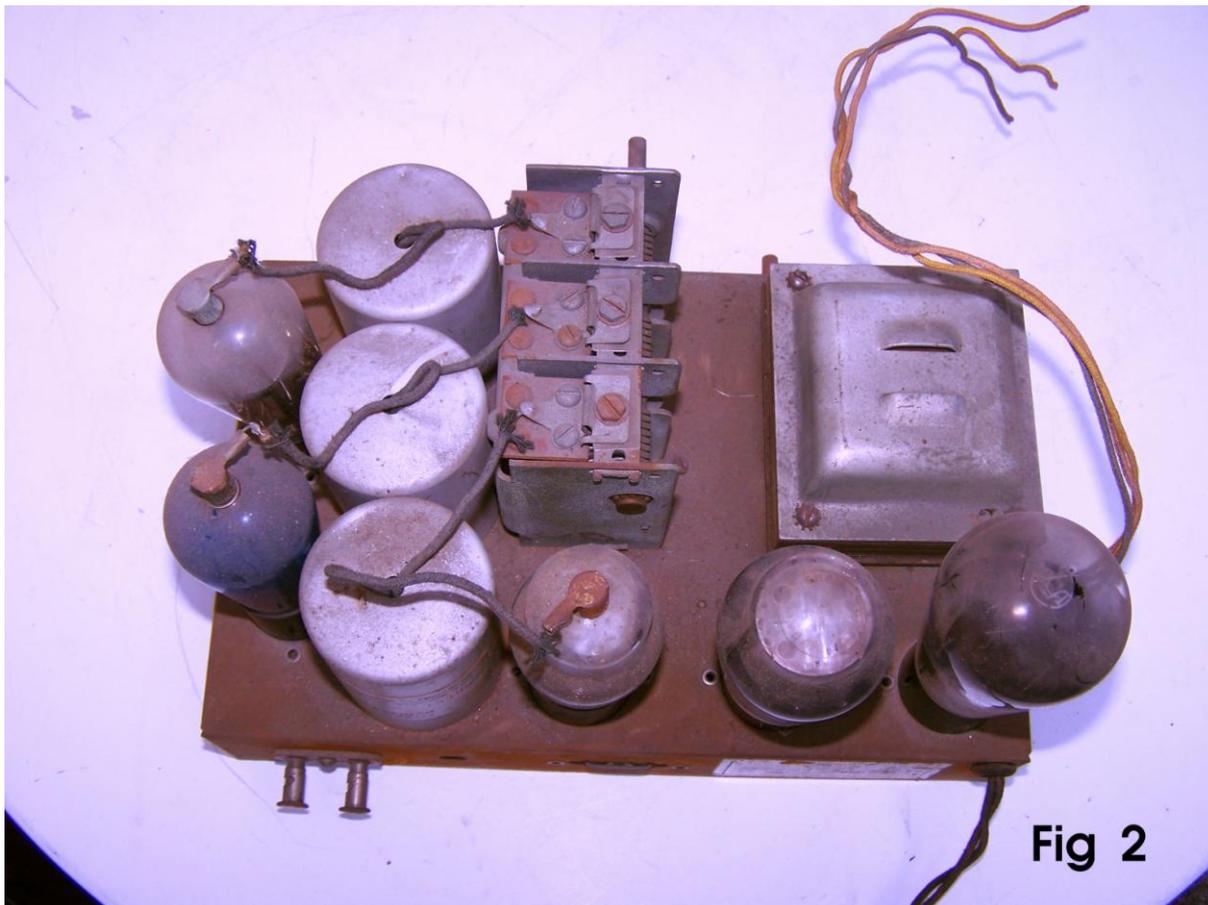
Fig 2

Le châssis, Fig.2, est totalement rouillé et très défraîchi.

Le poste fut entièrement démonté, la rouille du châssis éliminée et ce dernier entièrement repeint, voir Fig.5.

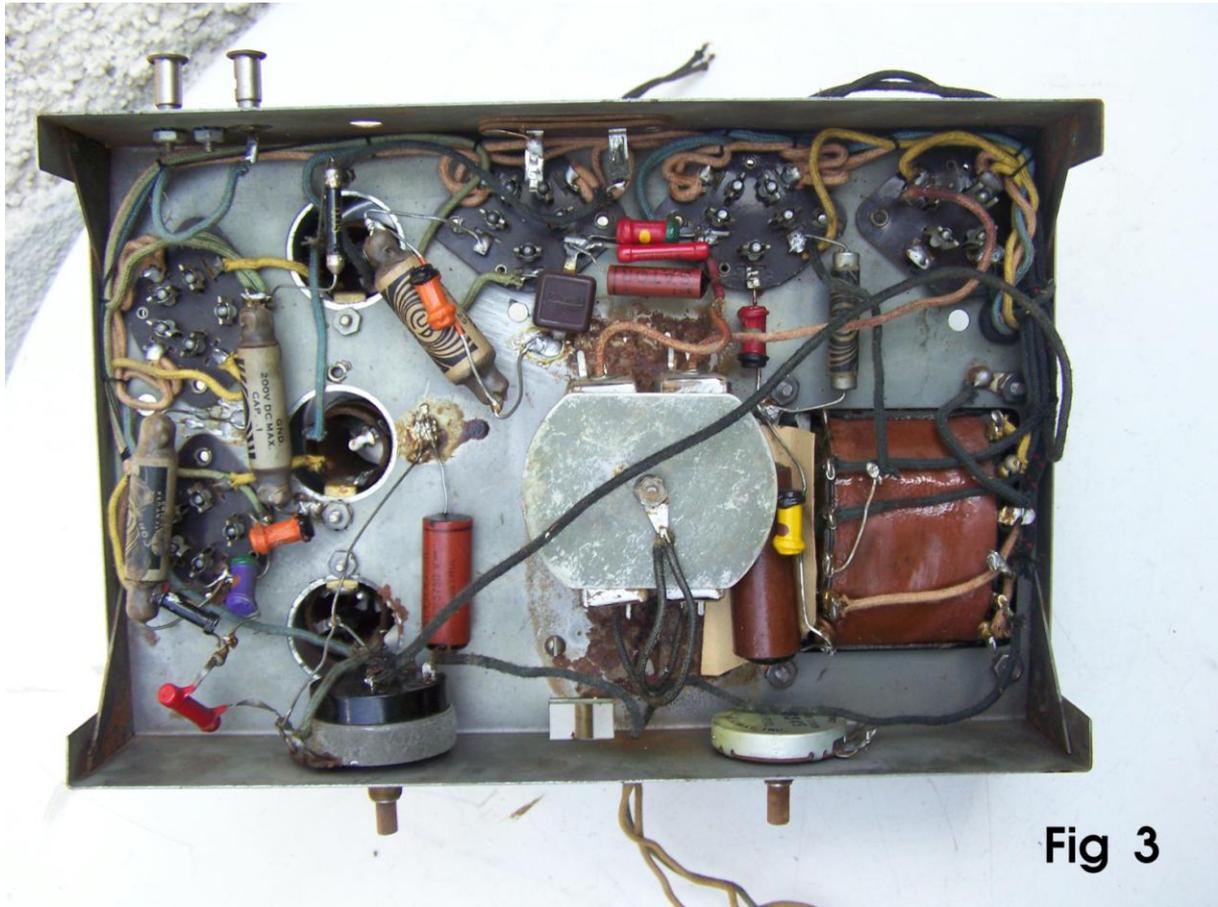
Fig 3

Sous le châssis, Fig.3, un emmêlé de fils est visible. Les condensateurs sont pour un grand nombre défectueux et les résistances ont des tolérances jusqu'à 50%. Un condensateur électrolytique de 8 $\mu$ F est en court-circuit. Les deux potentiomètres sont également défectueux.

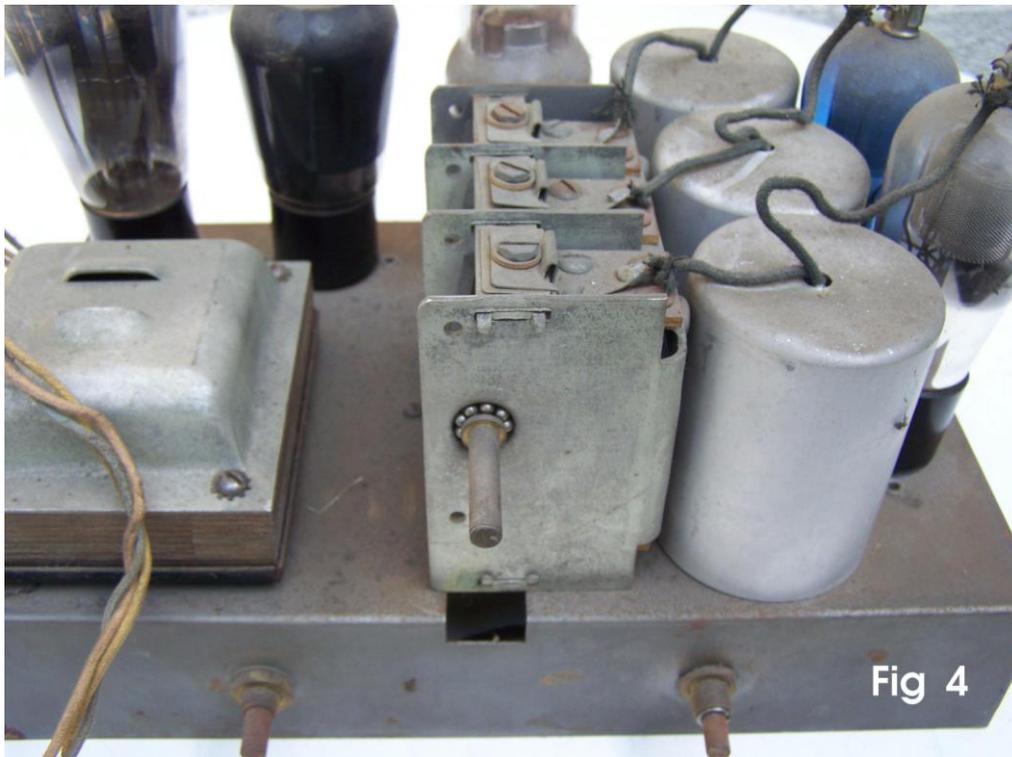
Fig 4

Tout l'entraînement du CV, Fig.4, est absent ! Le CV en lui-même est en ordre et les distances entre lamelles sont régulières.

Sur l'axe du CV de 4 mm fut placé un disque neuf de 60 mm en plastique, Fig.9, recevant la ficelle d'entrainement et formant ainsi un facteur de déduction de 1/15 permettant un réglage fin<sup>7</sup> sur la station de son choix. Non loin fut fixée une lampe témoin qui indiquer l'état de fonctionnement.

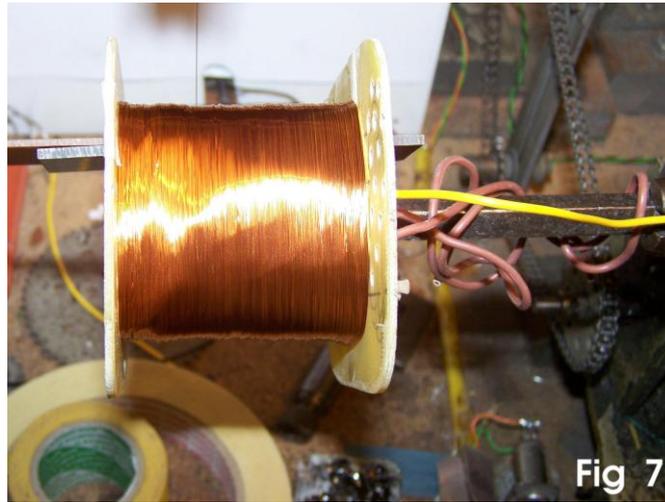
Le transfo secteur a ses deux tensions d'anodes différentes de 100 volts et je dois rembobiner celui-ci.

Le noyau du transfo est de section  $8 \text{ cm}^2$  (valeur moyenne) a exigé les nombres de spires suivants, après calcul :

Primaire 230 V	-	1070 Spires de fil 0,32 mm.
2x Anode 330 V	-	2x 1700 Spires de fil 0,14 mm
Chauffage 80 5 V	-	26 Spires de fil 0,7 mm
Chauffage tubes à 2,5 V	-	13 Spires de fil 1,4 mm

Avec ces données le transfo secteur fut rembobiné, Fig.7.

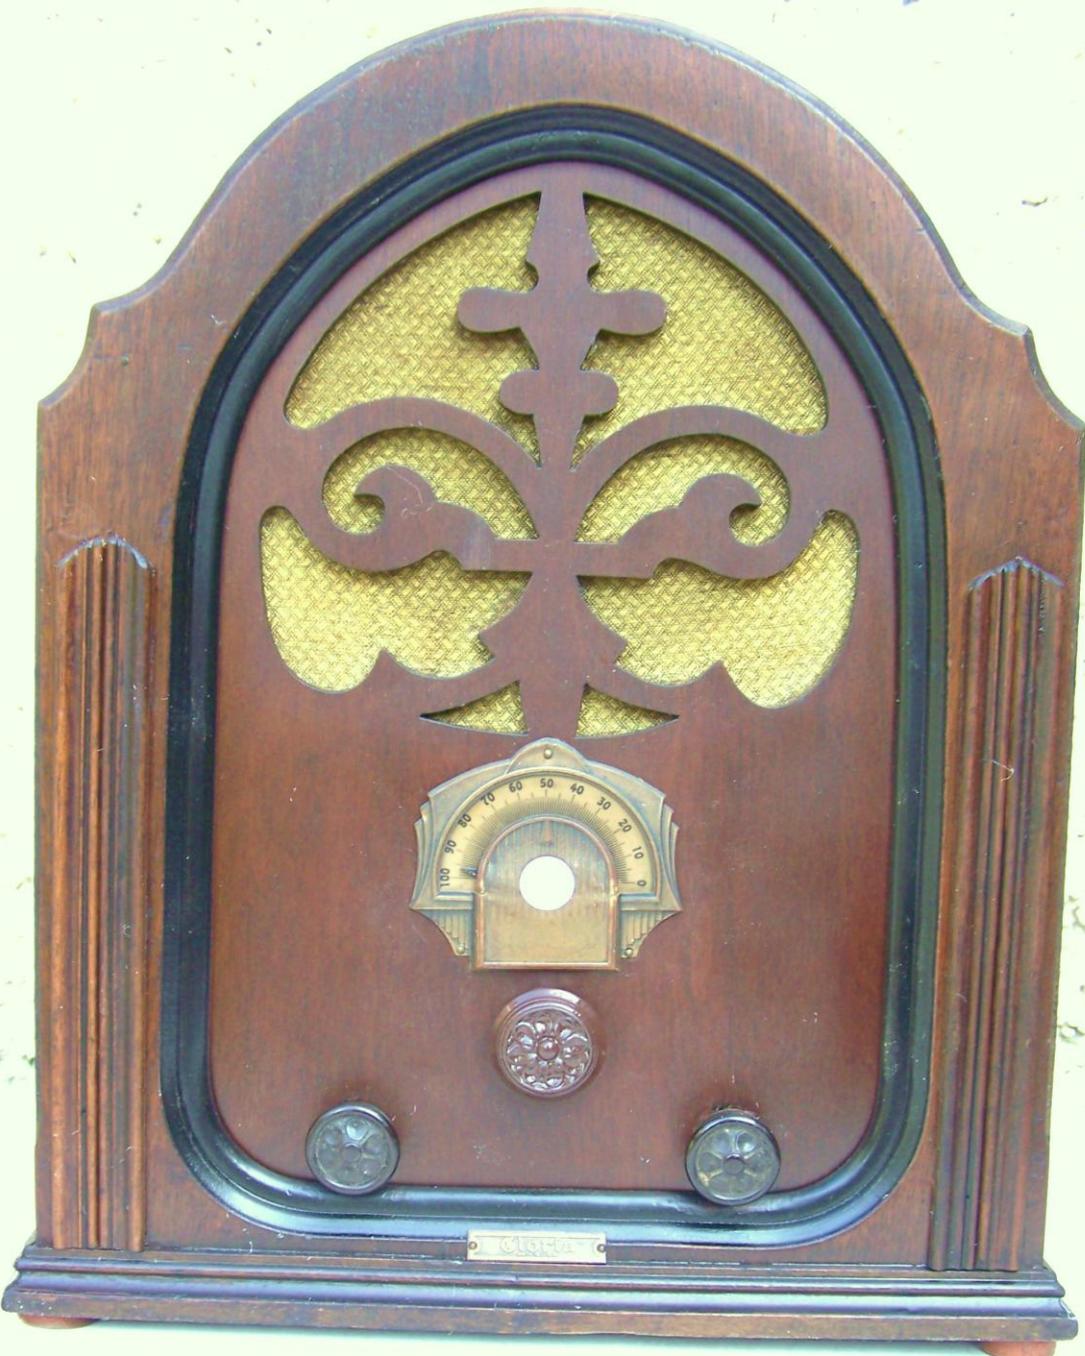
Fig 11

Cette impressionnante dépense d'énergie pour cette restauration en valait la peine, voir ce beau résultat sur Fig.11. Ces deux moulures de part et d'autre en font une merveille ! En plus d'être beau, la puissance de ce Gloria est remarquable et sa sensibilité mesurée à environ 16 $\mu$ V!
