DANIEL LABELLE  
de la  
Société Québécoise des Collectionneurs de Radios Anciens  
PRÉSENTE UN RÉCEPTEUR  
ROGERS 13 71 châssis 8R723

Je présente un récepteur de fabrication canadienne de 1938 le Rogers 13 71 châssis 8R723. C'est un récepteur de table en bois qui reçoit ondes courtes et ondes moyennes.

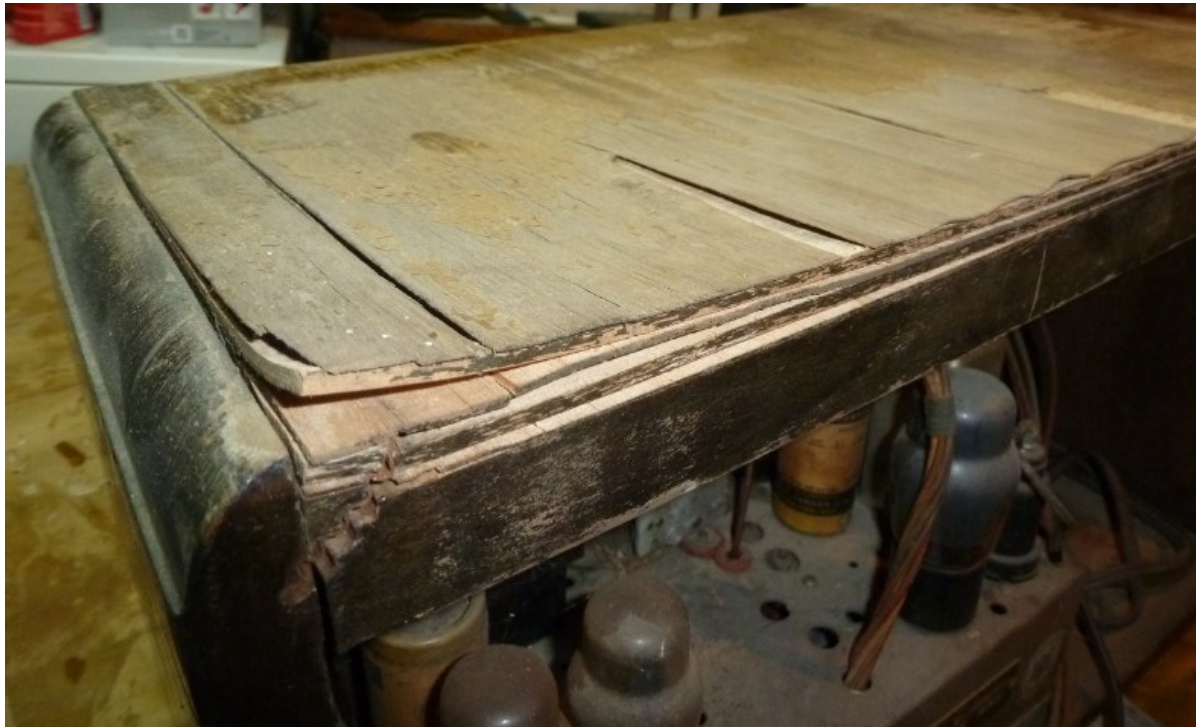
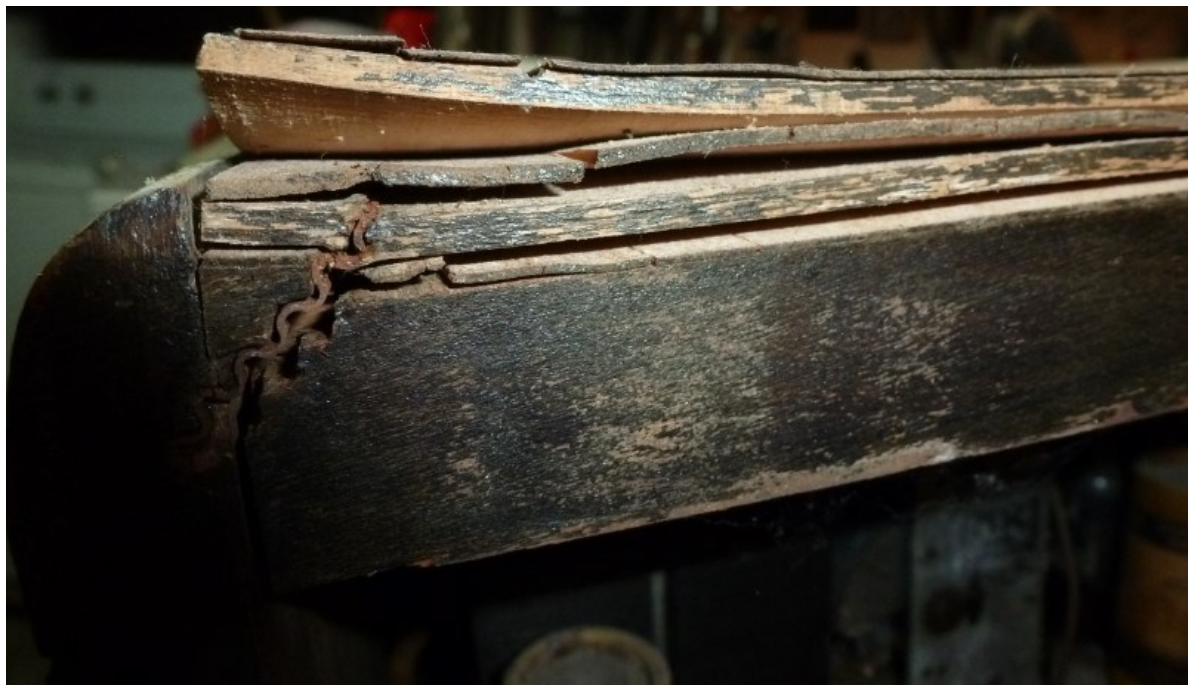
L'ébénisterie est bien abimée, l'ancien propriétaire aimait sûrement les fleurs et les arrosait beaucoup trop, ce récepteur en a accueilli au moins trois pots. En plus de l'humidité des pots de fleurs qui a fait délaminer le dessus un coup lui a été porté sur le côté droit qui a désolidarisé à l'arrière le dessus du côté et le renfort métallique ondulé installé au moment de la fabrication n'a pas pu supporter le choc probablement dû à l'humidité qui aura détrempe le bois .

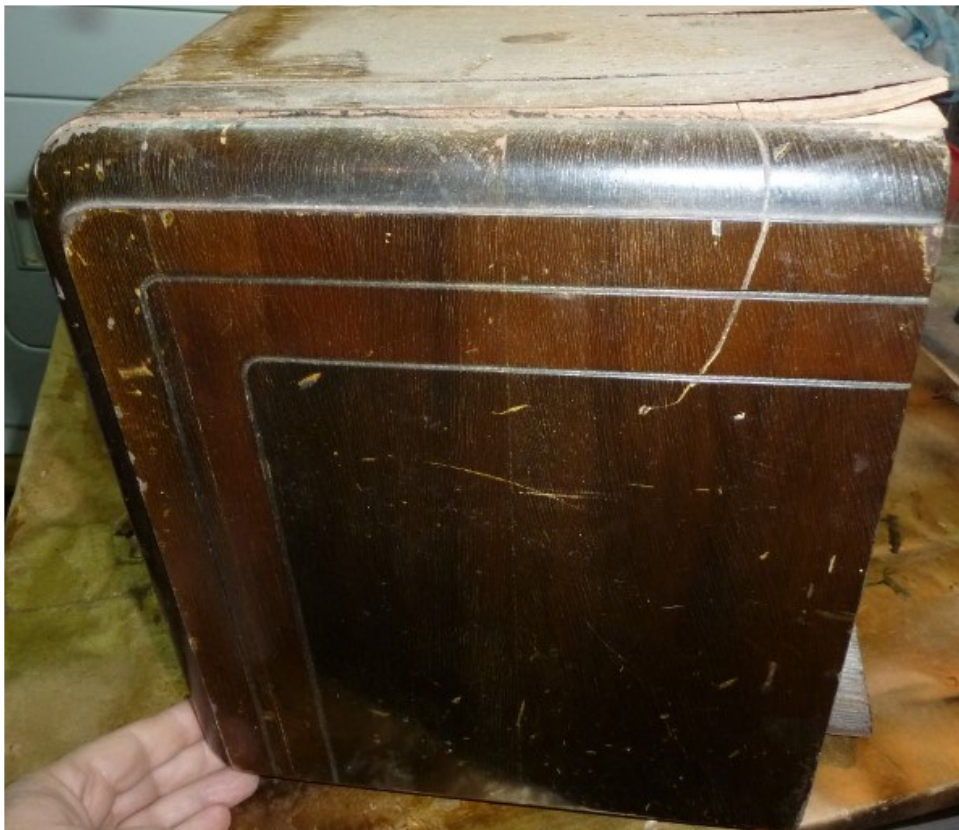
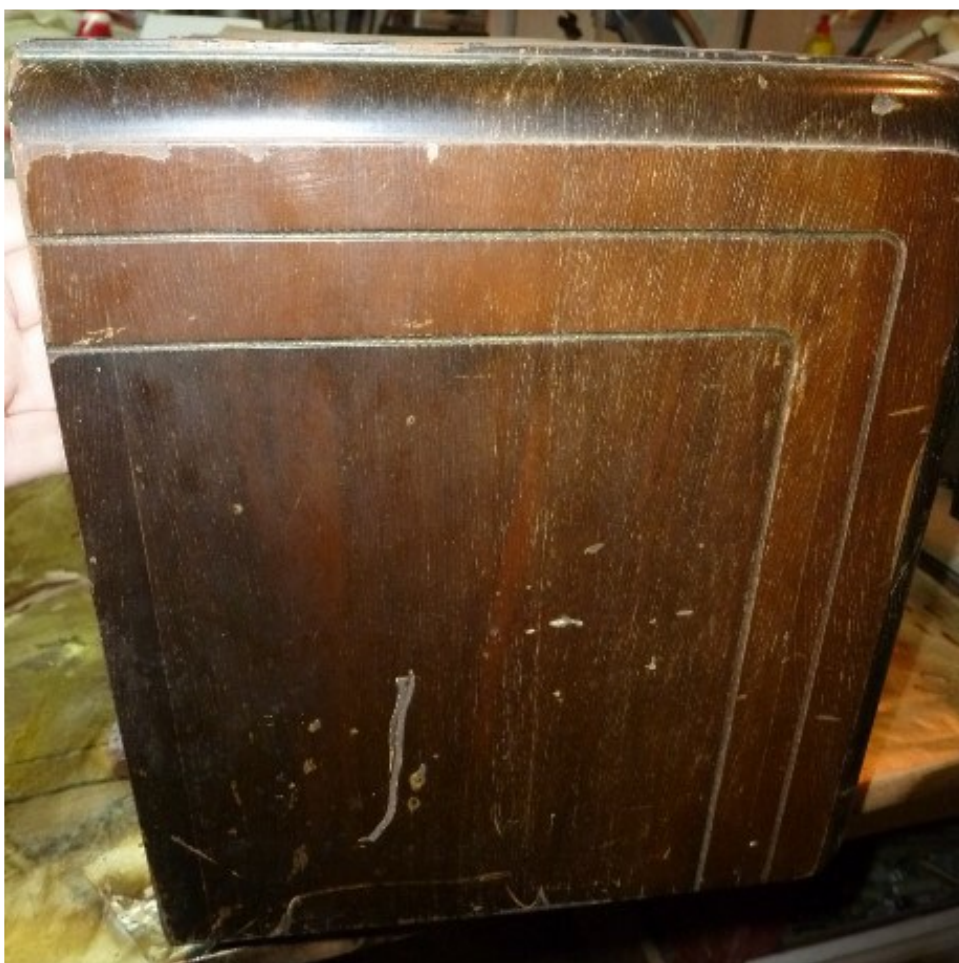
Les deux cotés ne sont pas trop abimés, à l'origine ils étaient de 3 tons.

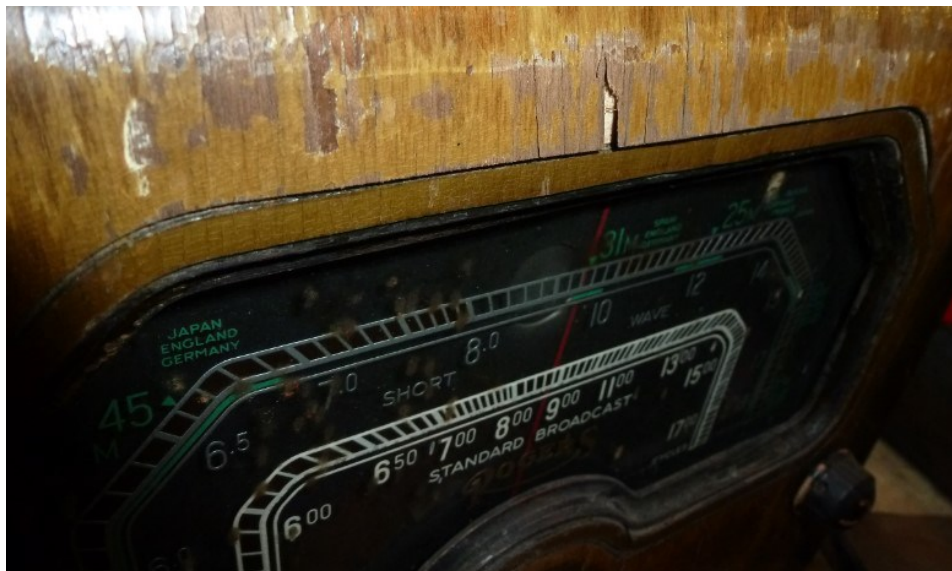
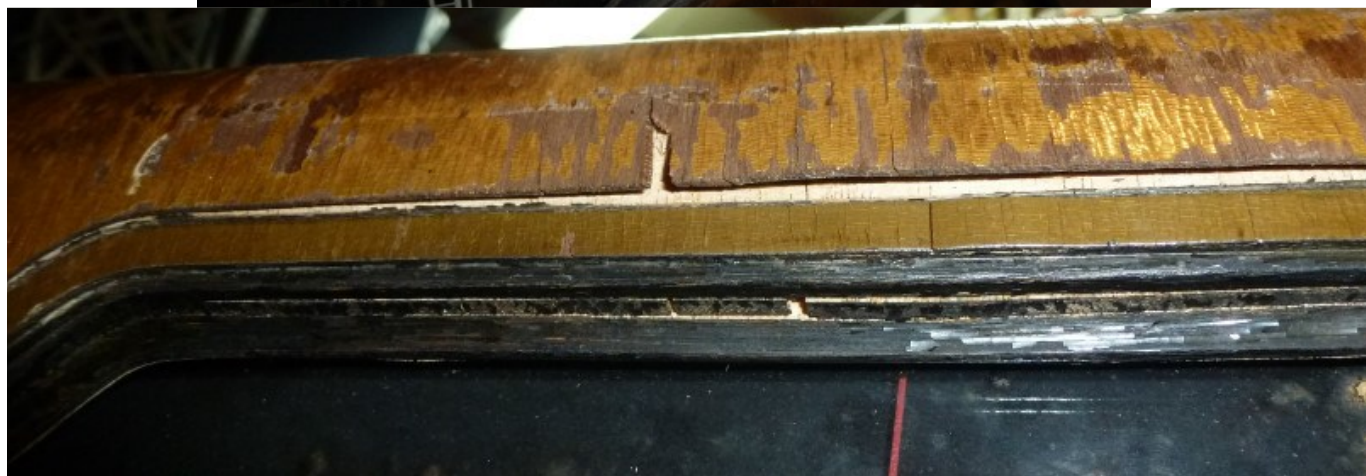
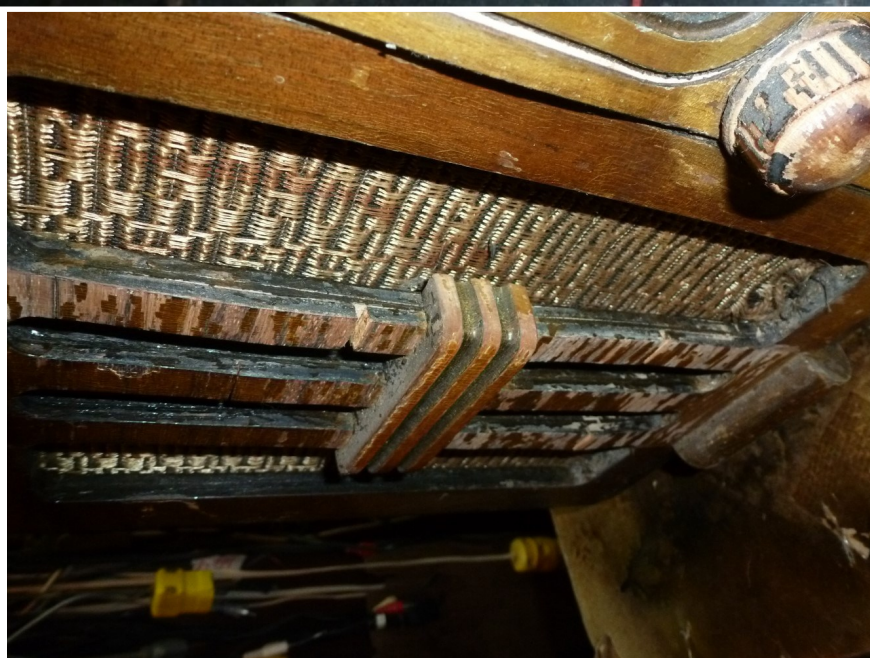
Le placage de la devanture est décollé presque partout le placage étant courbé il n'a pas résisté à l'humidité et il en manque quelques morceaux. De plus les barreaux devant le haut parleur sont délaminés et il en manque deux morceaux.
