Récupération de pièces de placage de bois exotique du radio donateur.

# Électronique

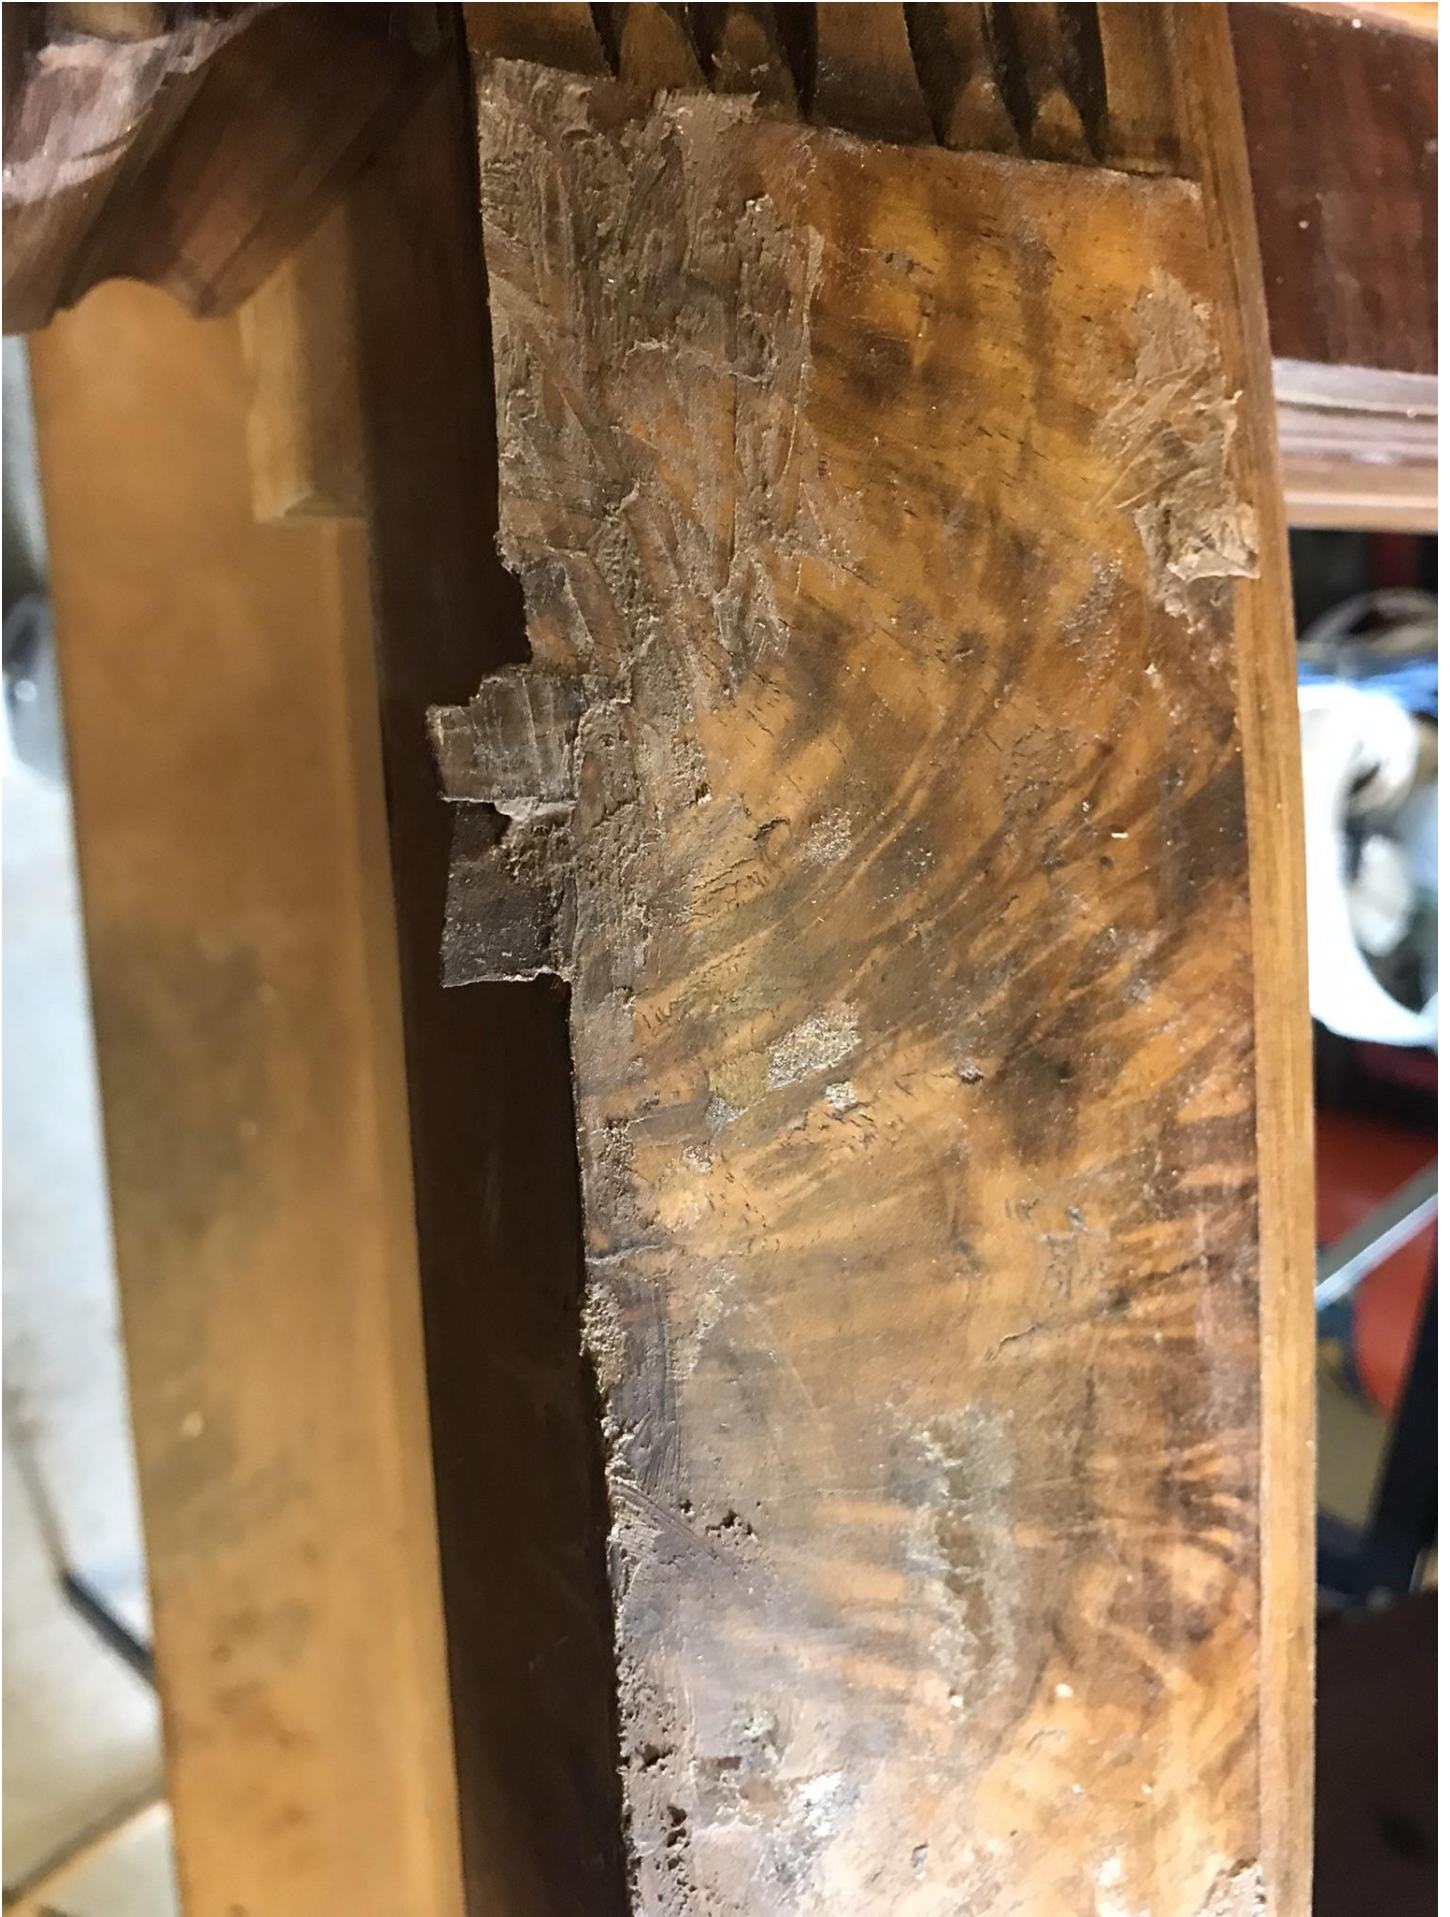
Réparation du placage du pied.

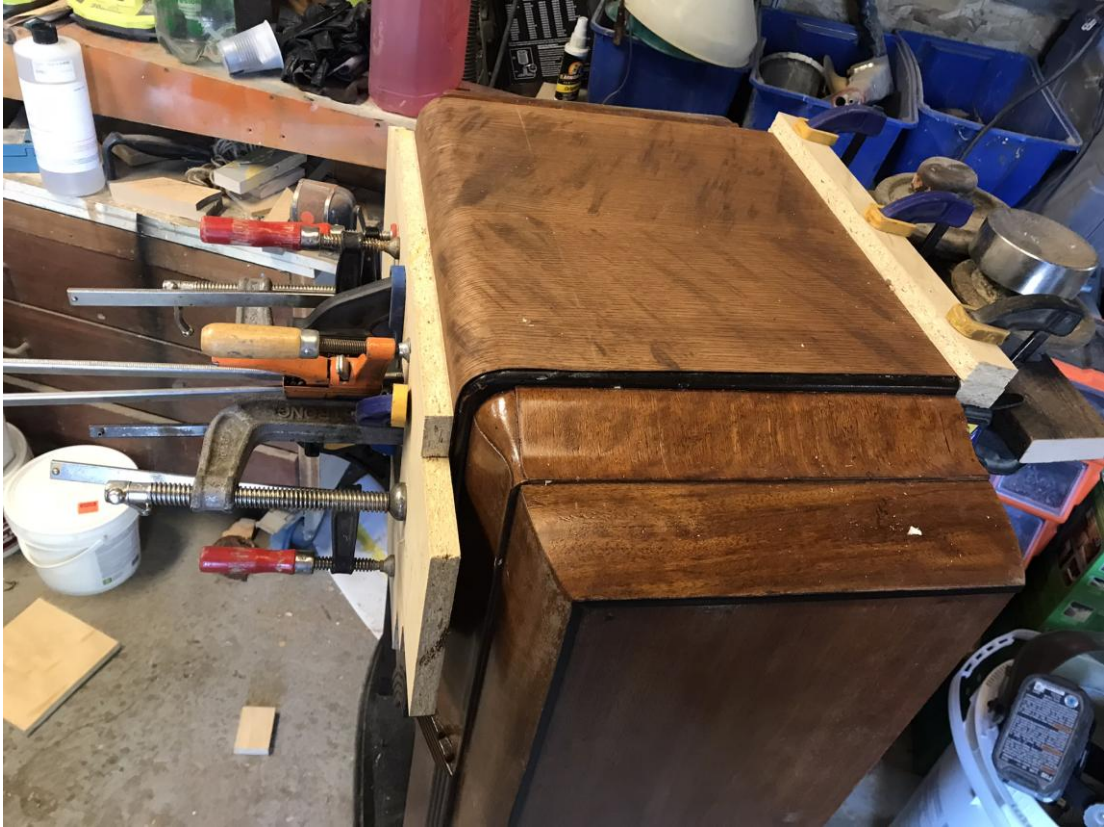
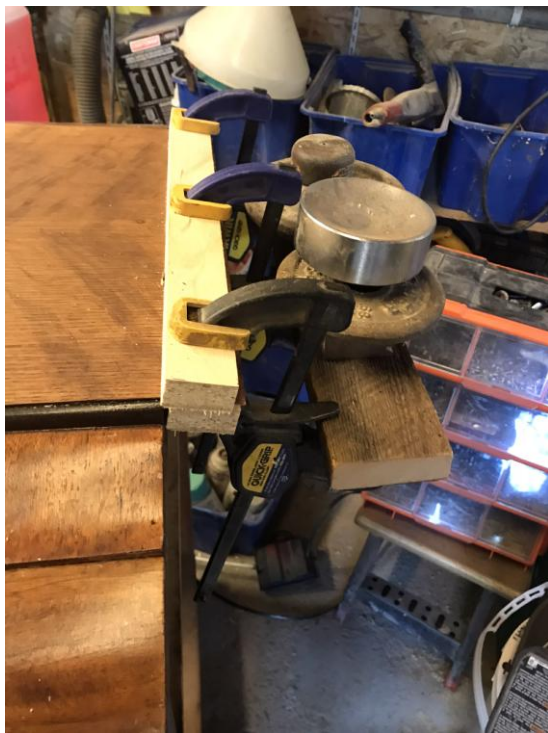
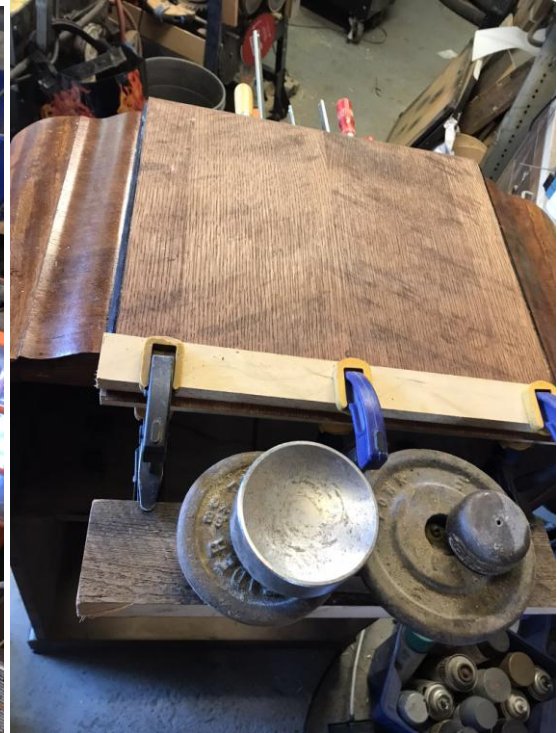
Application du placage, sous serre ici

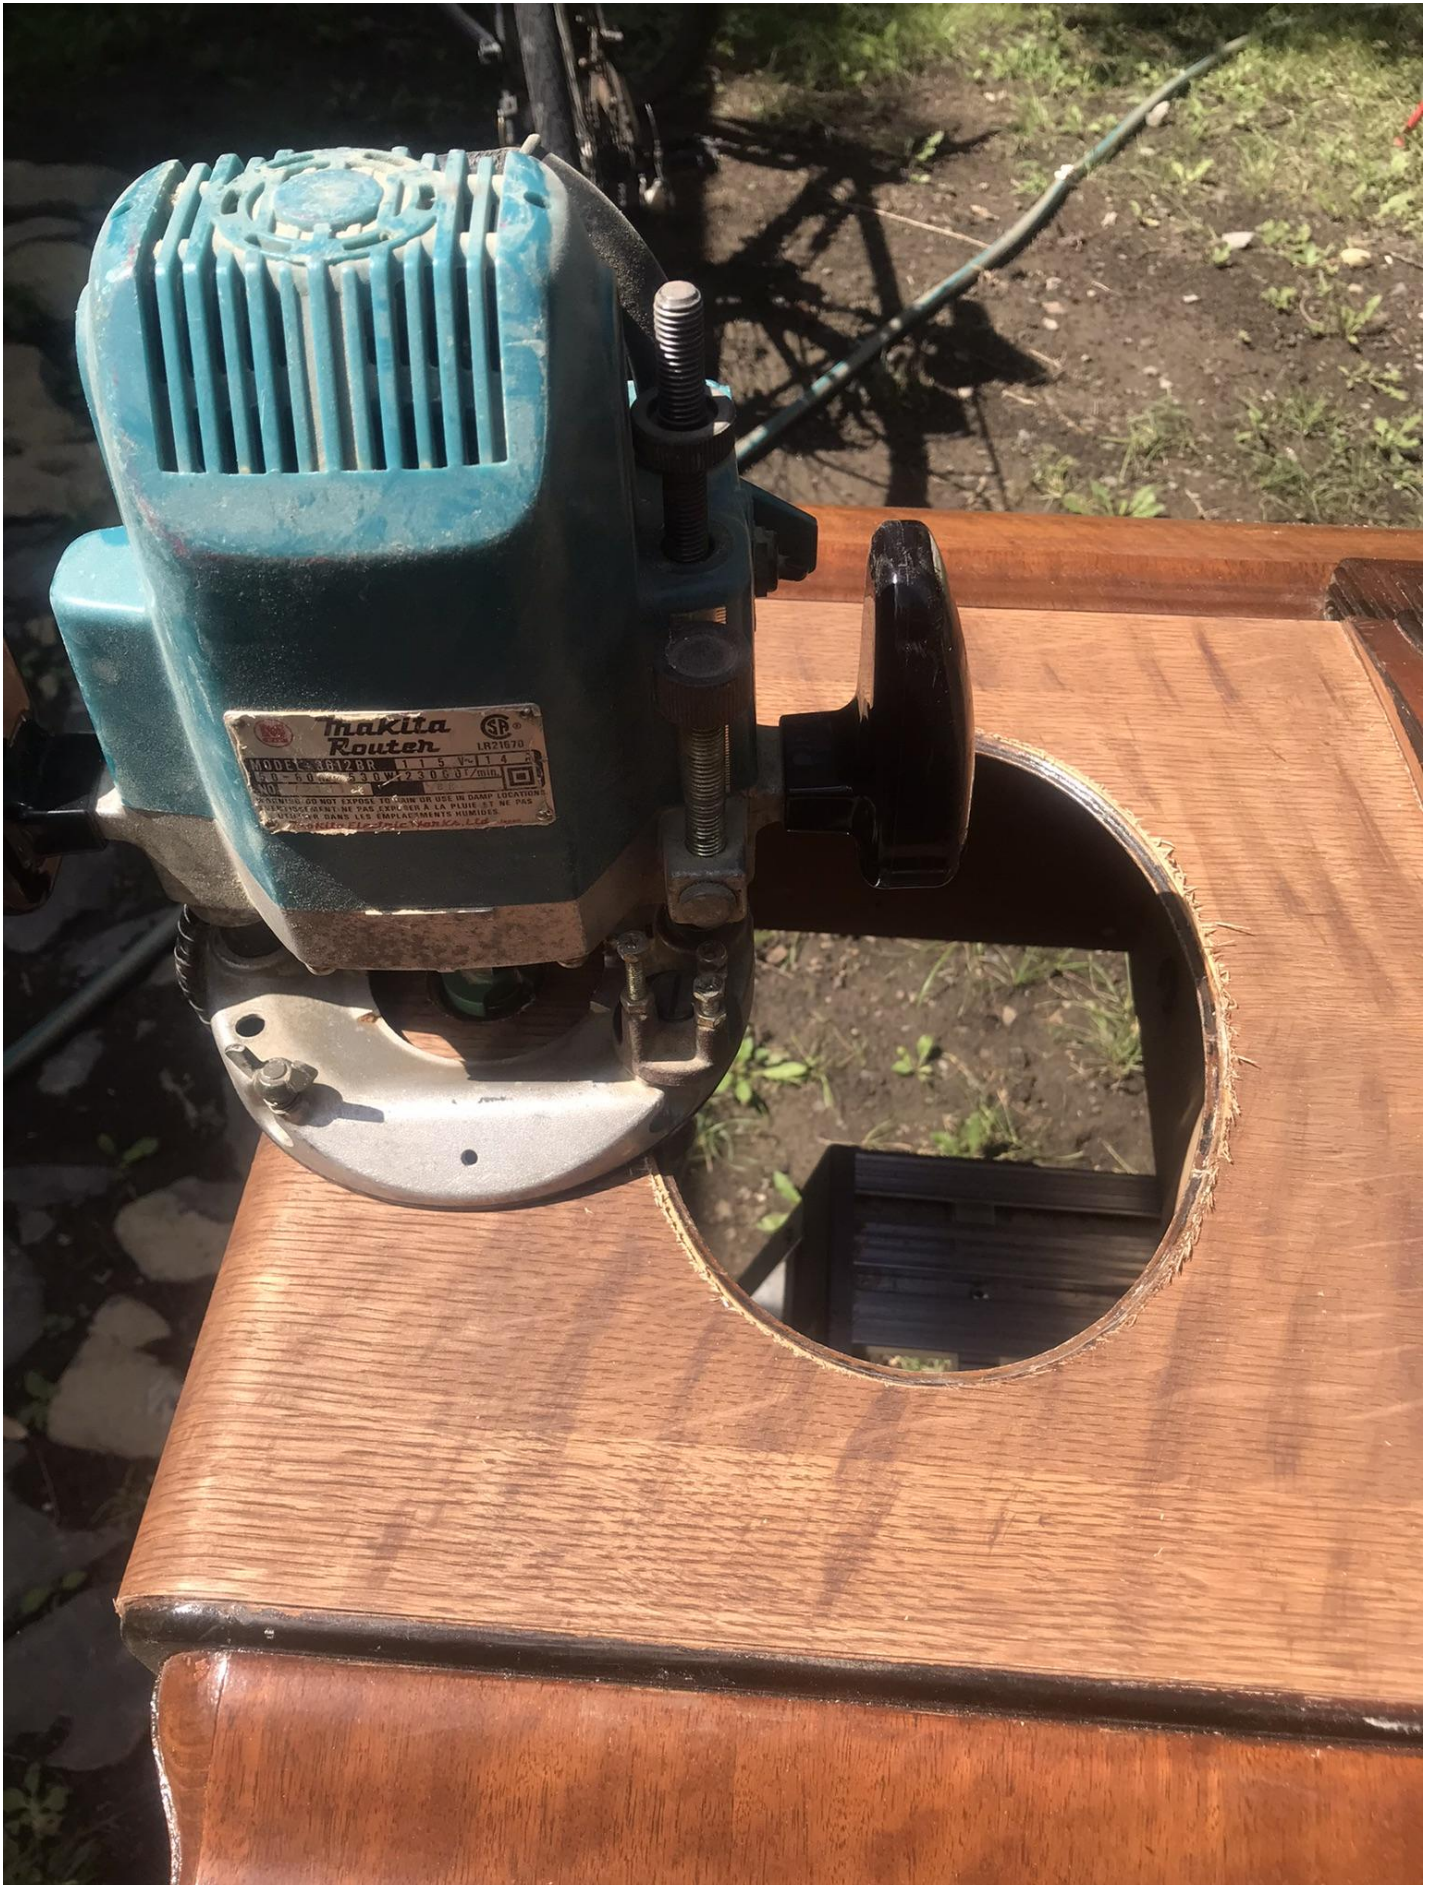
Touillage de la fenêtre du trou du cadran et œil magique pour une coupe précise

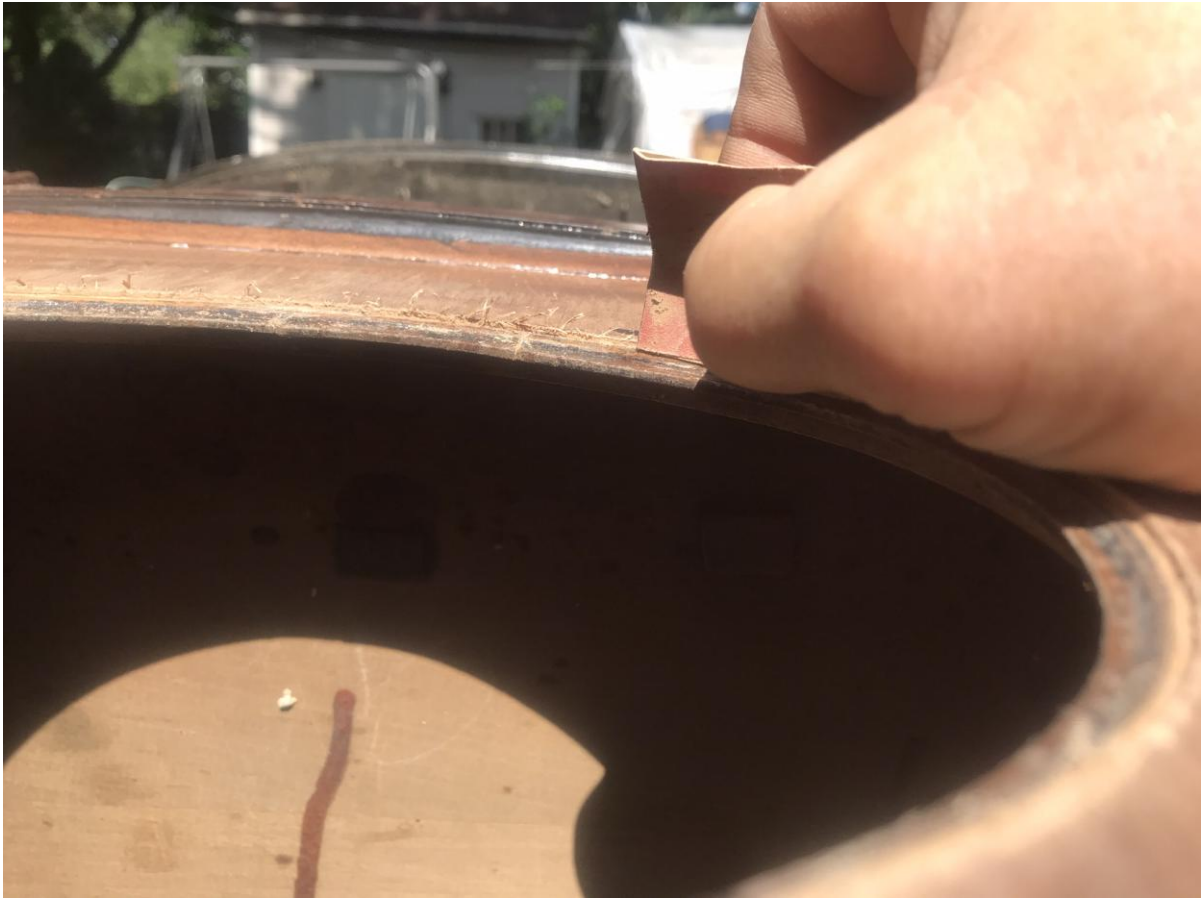
Sablage du rebord pour une belle finition

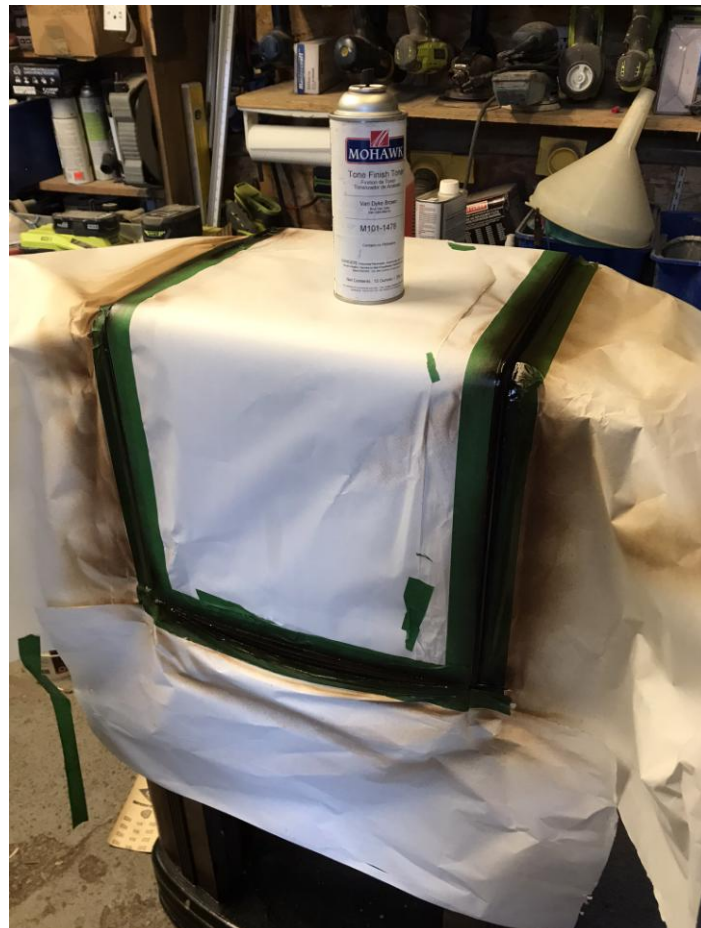
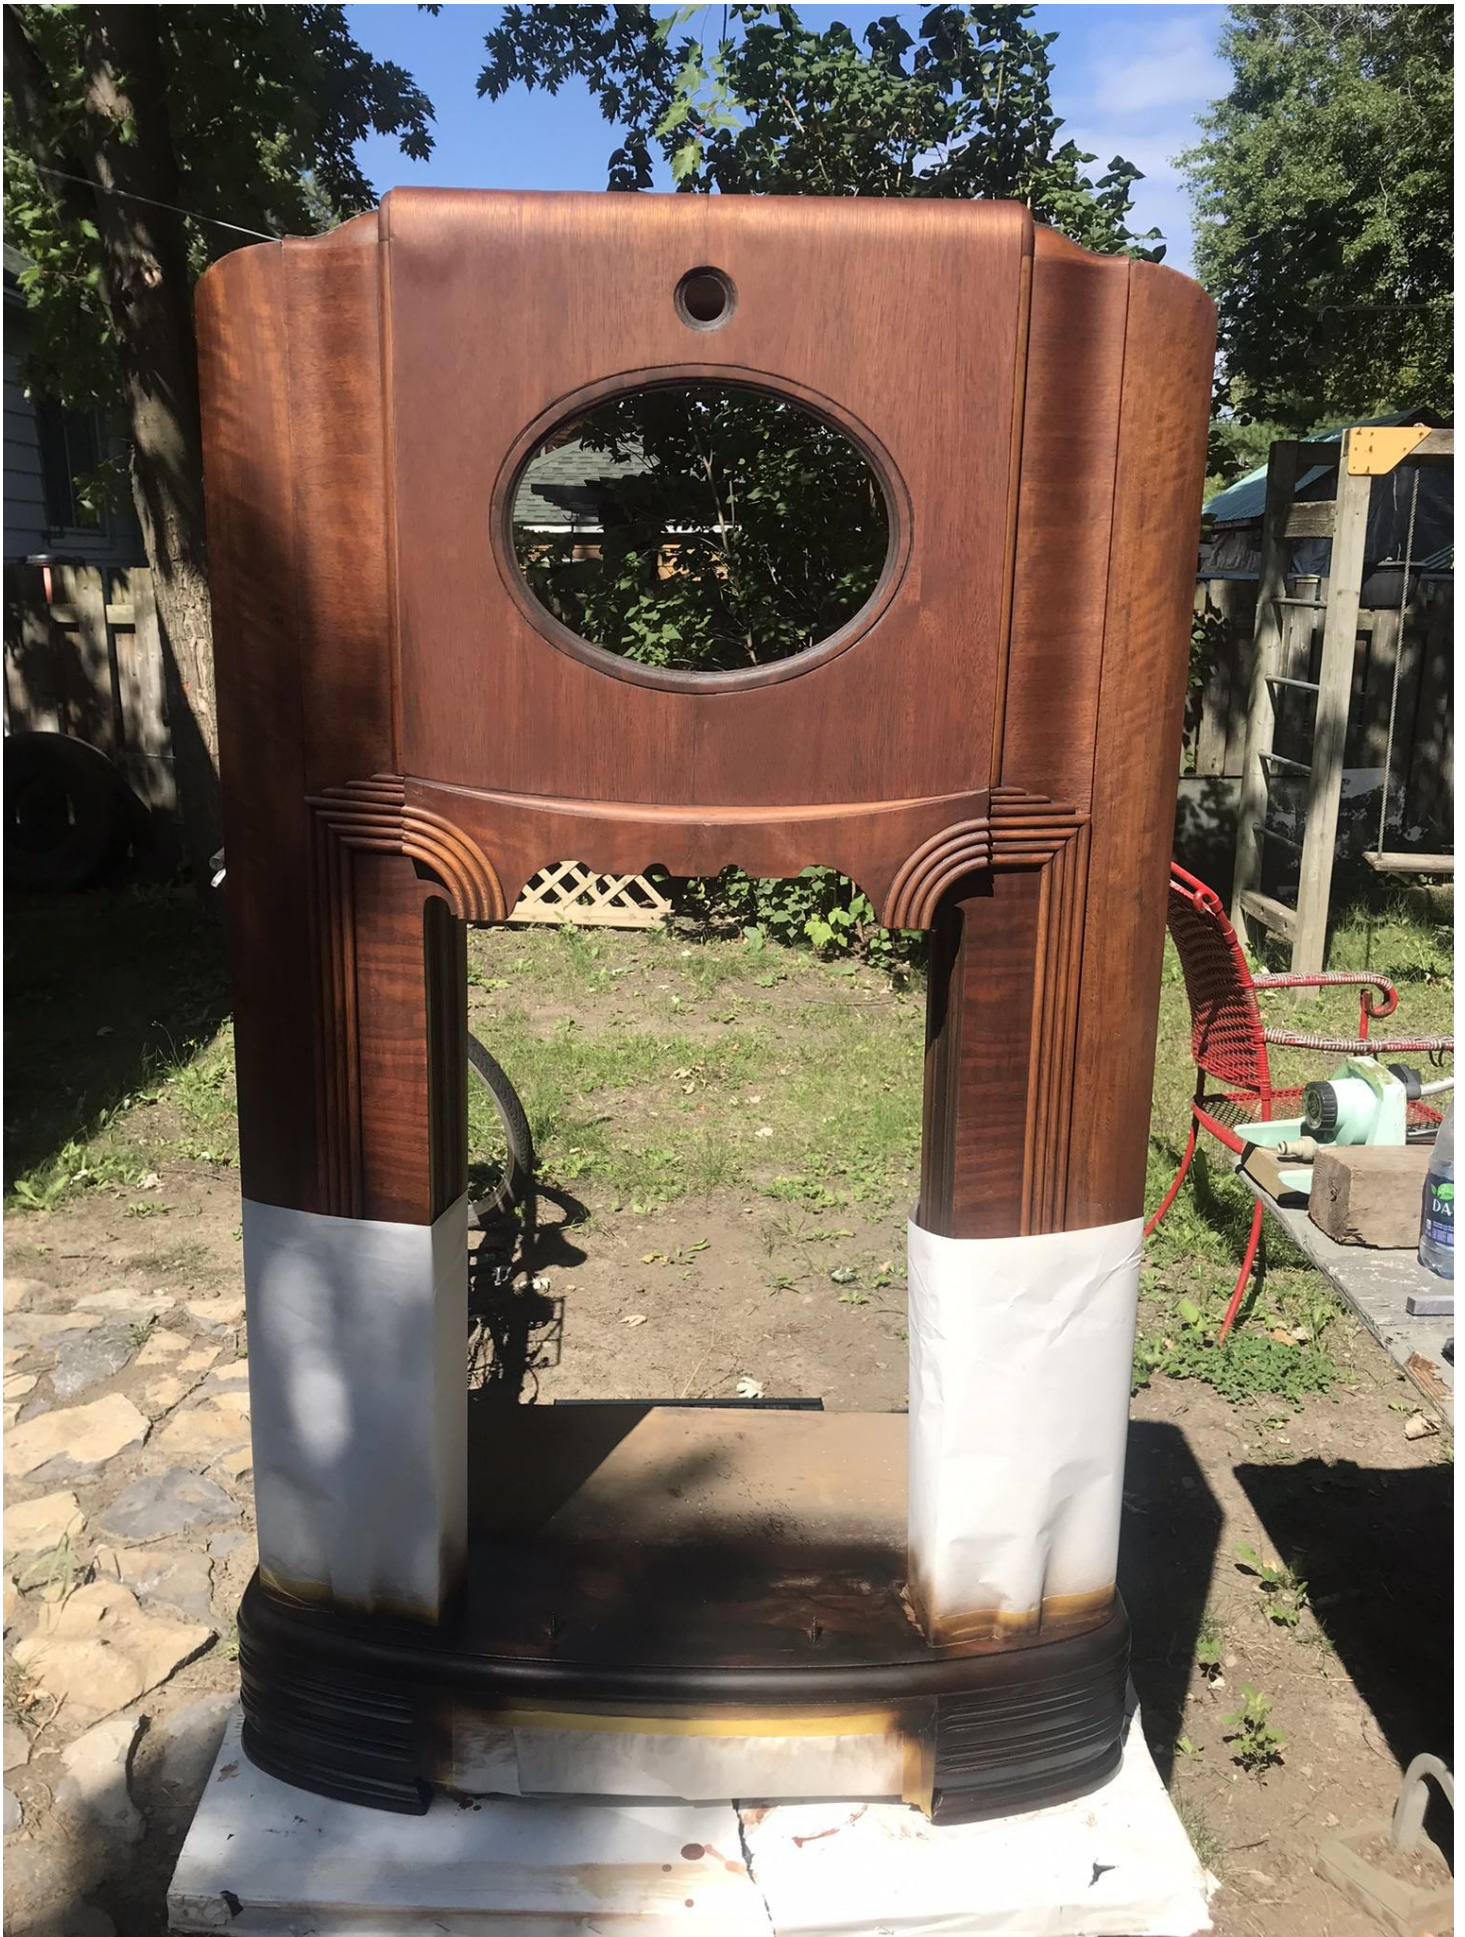
Application de laque coloré pour les moulures et le pied.

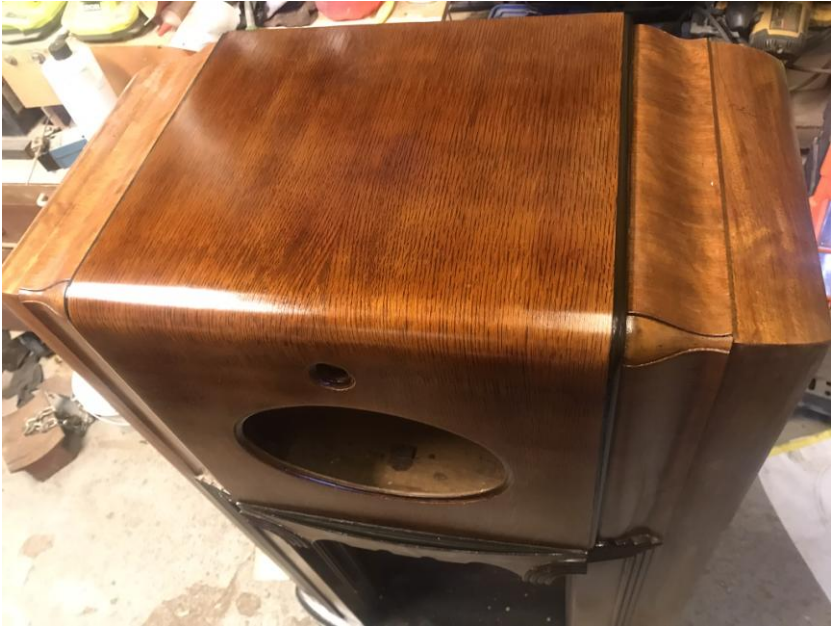
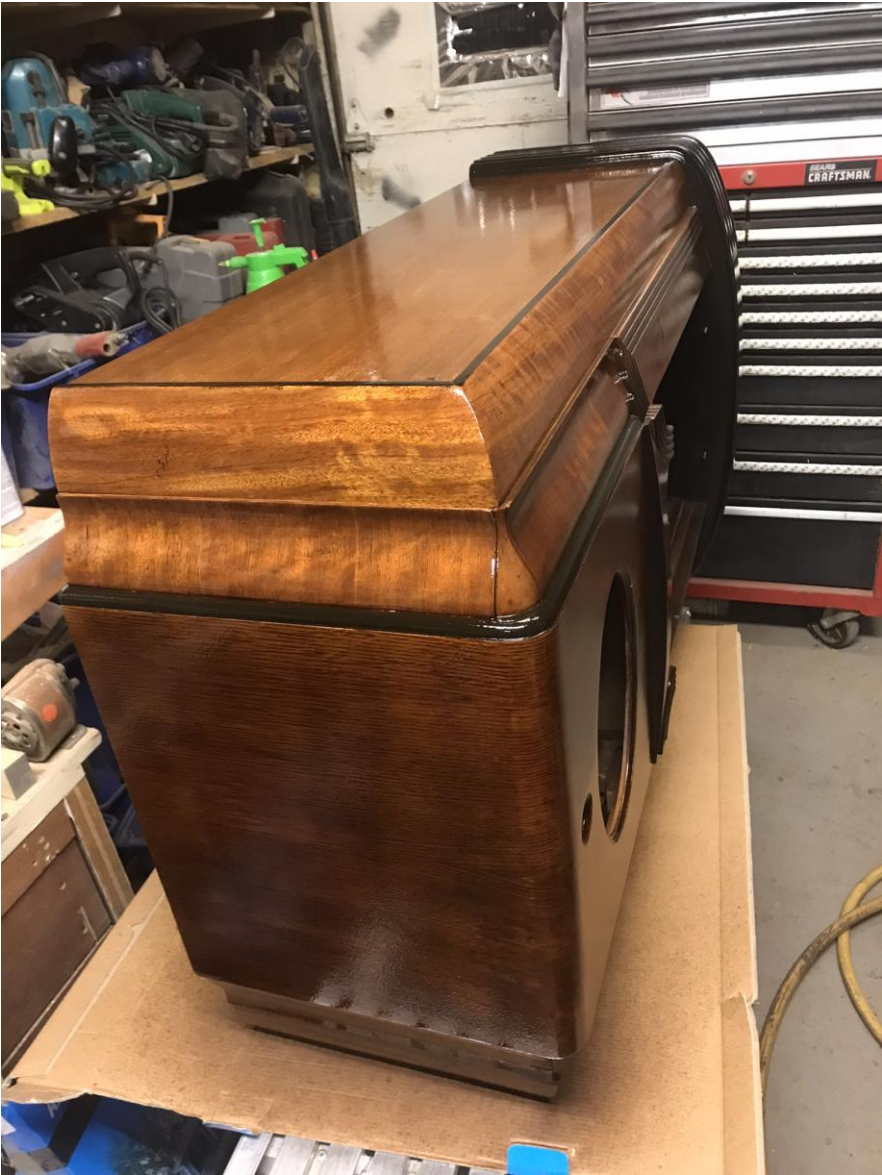
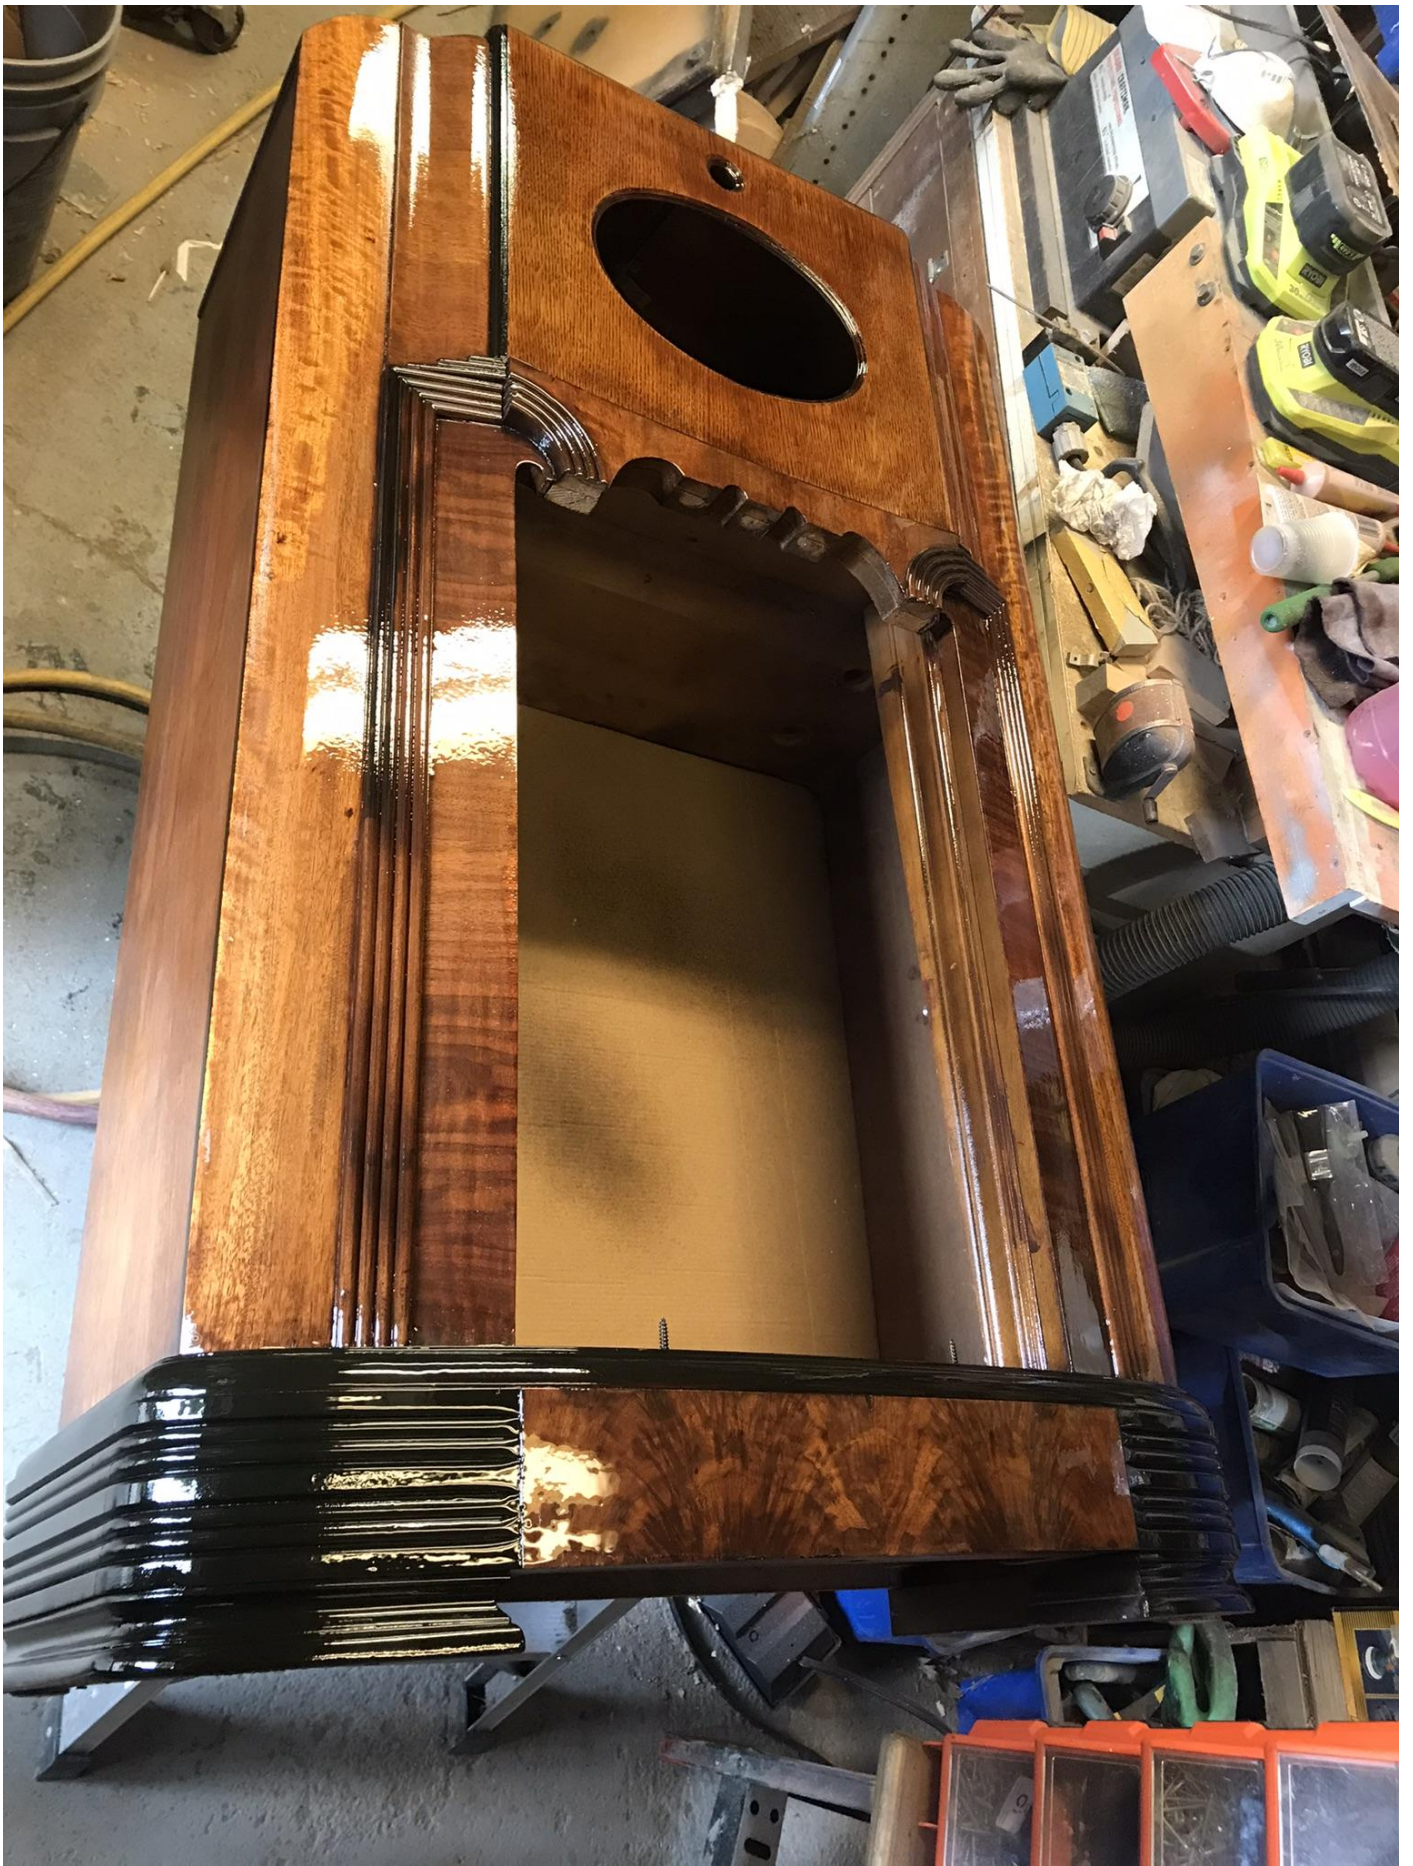
Application du laque transparent

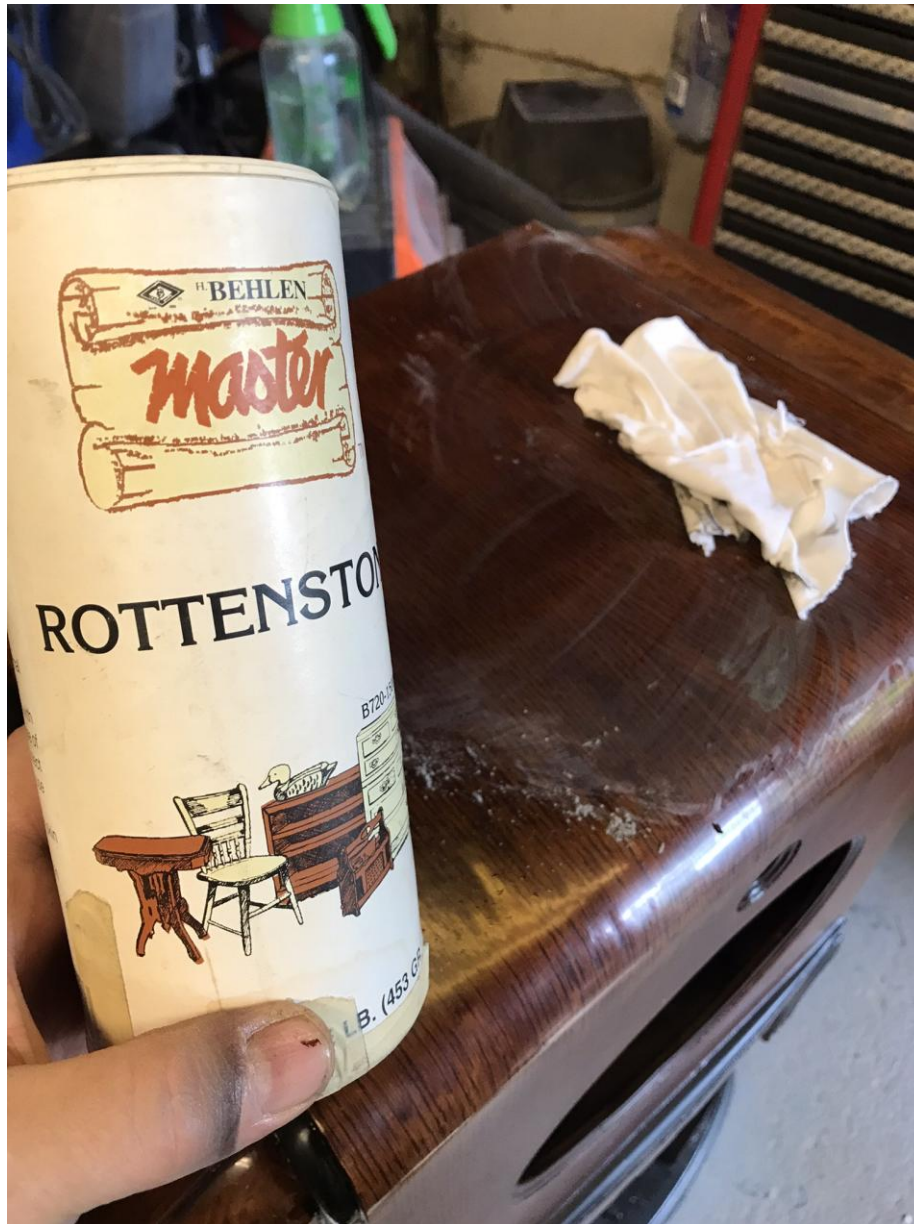
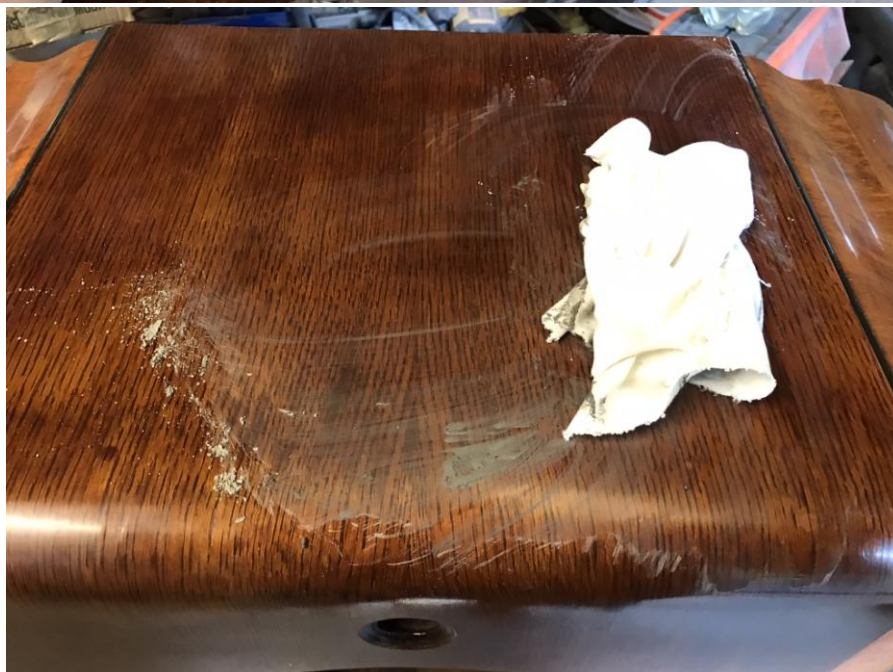
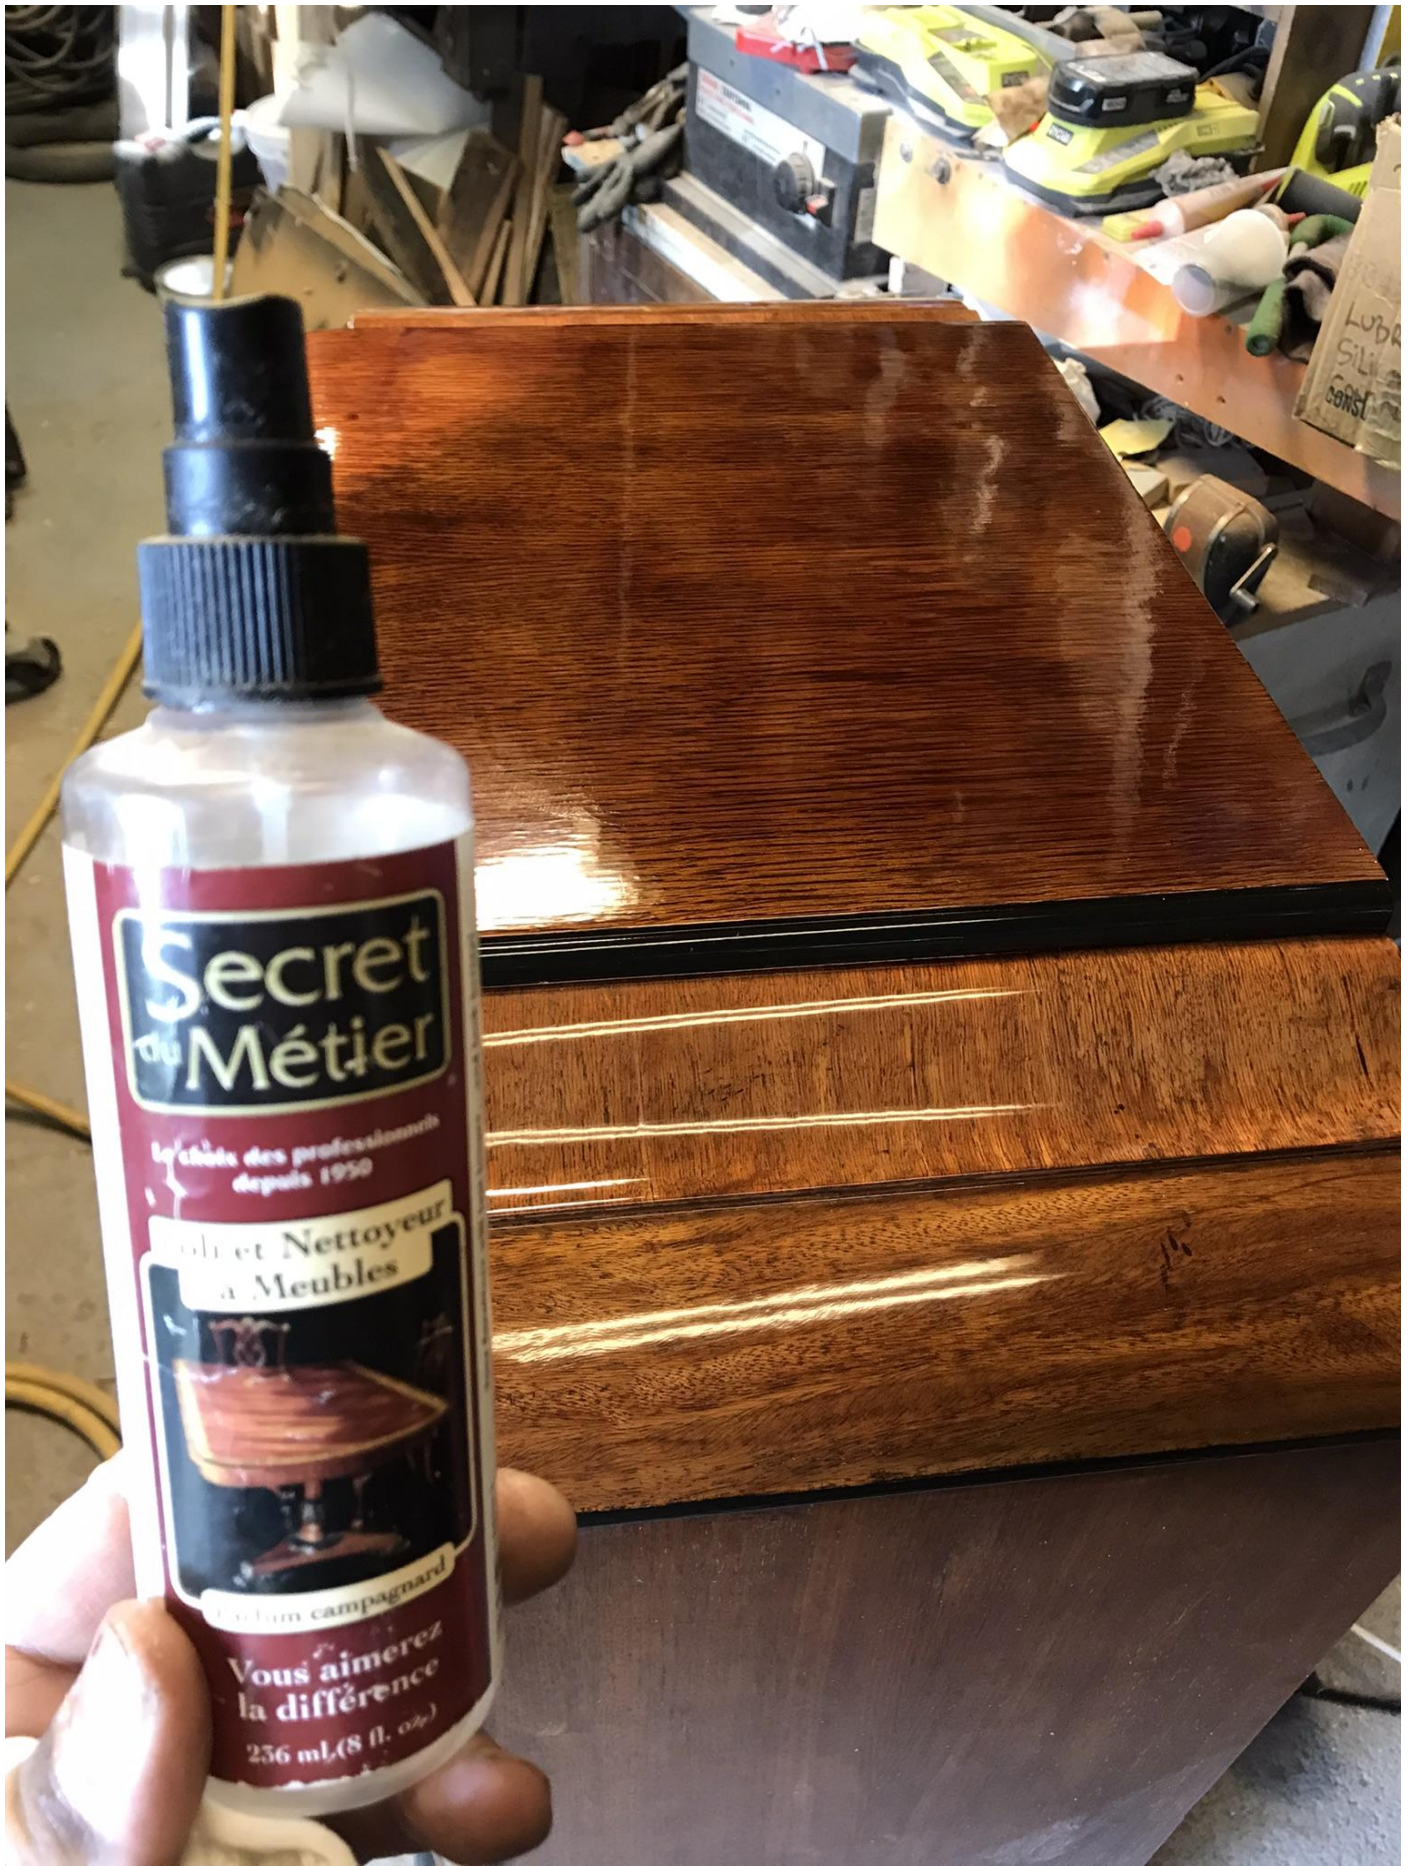
Temps de polir. Plusieurs produits seront utilisé afin d'unifier le lustres et se débarrasser de l'effet pelure d'orange. Une laine d'acier 0000 sans huile efface le lustre et aplani le laque. Puis deux grains de compound aux grains de plus en plus fin pour atteindre un lustre presque miroir et égal. On termine avec un poli à meuble pour le lustre final.
