Récupération de pièces de placage de bois exotique du radio donateur.

# Électronique

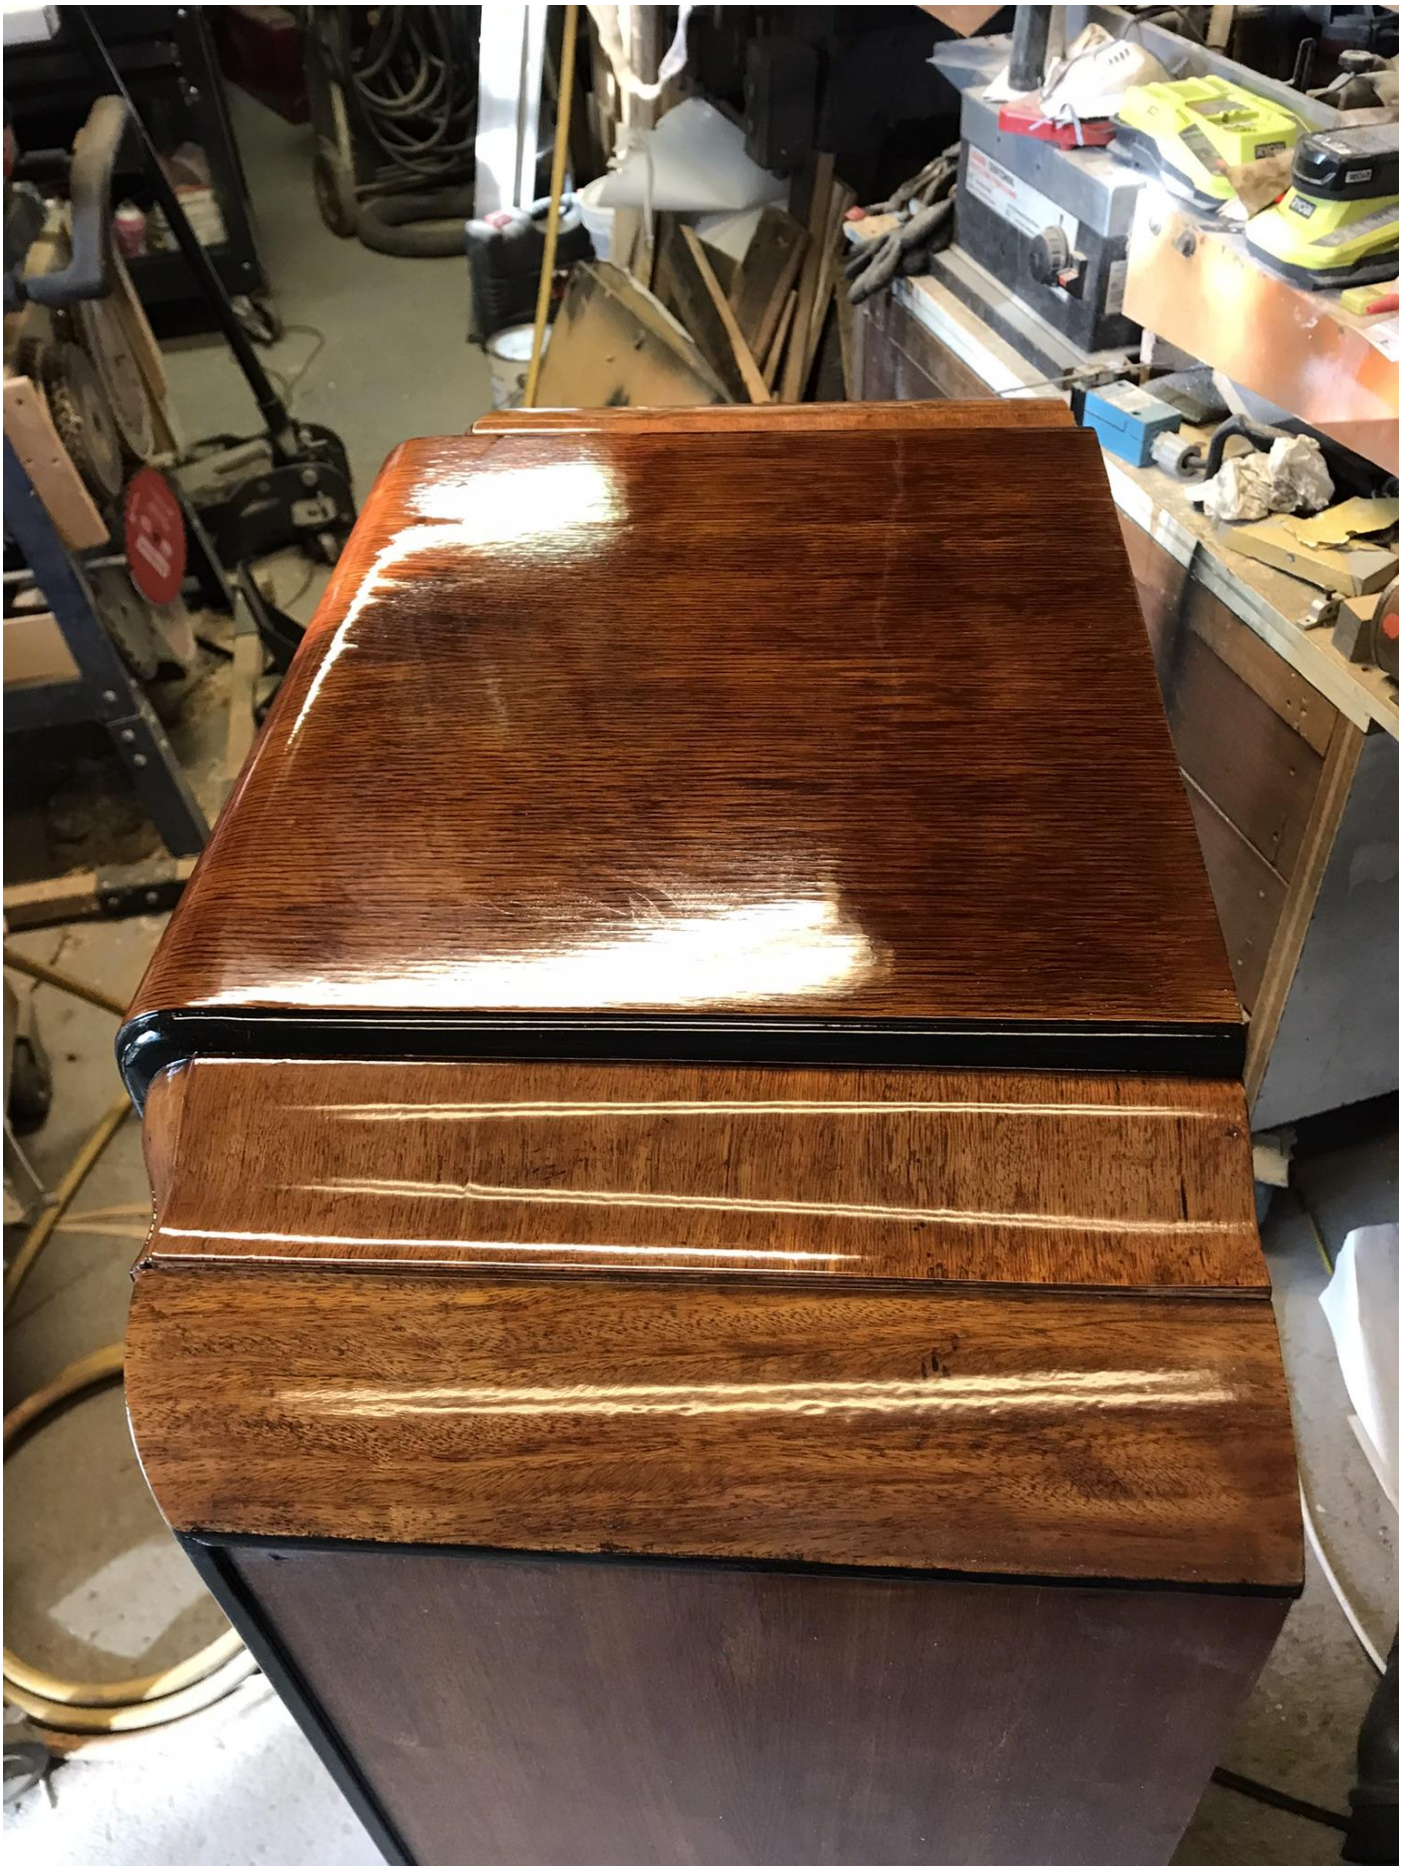
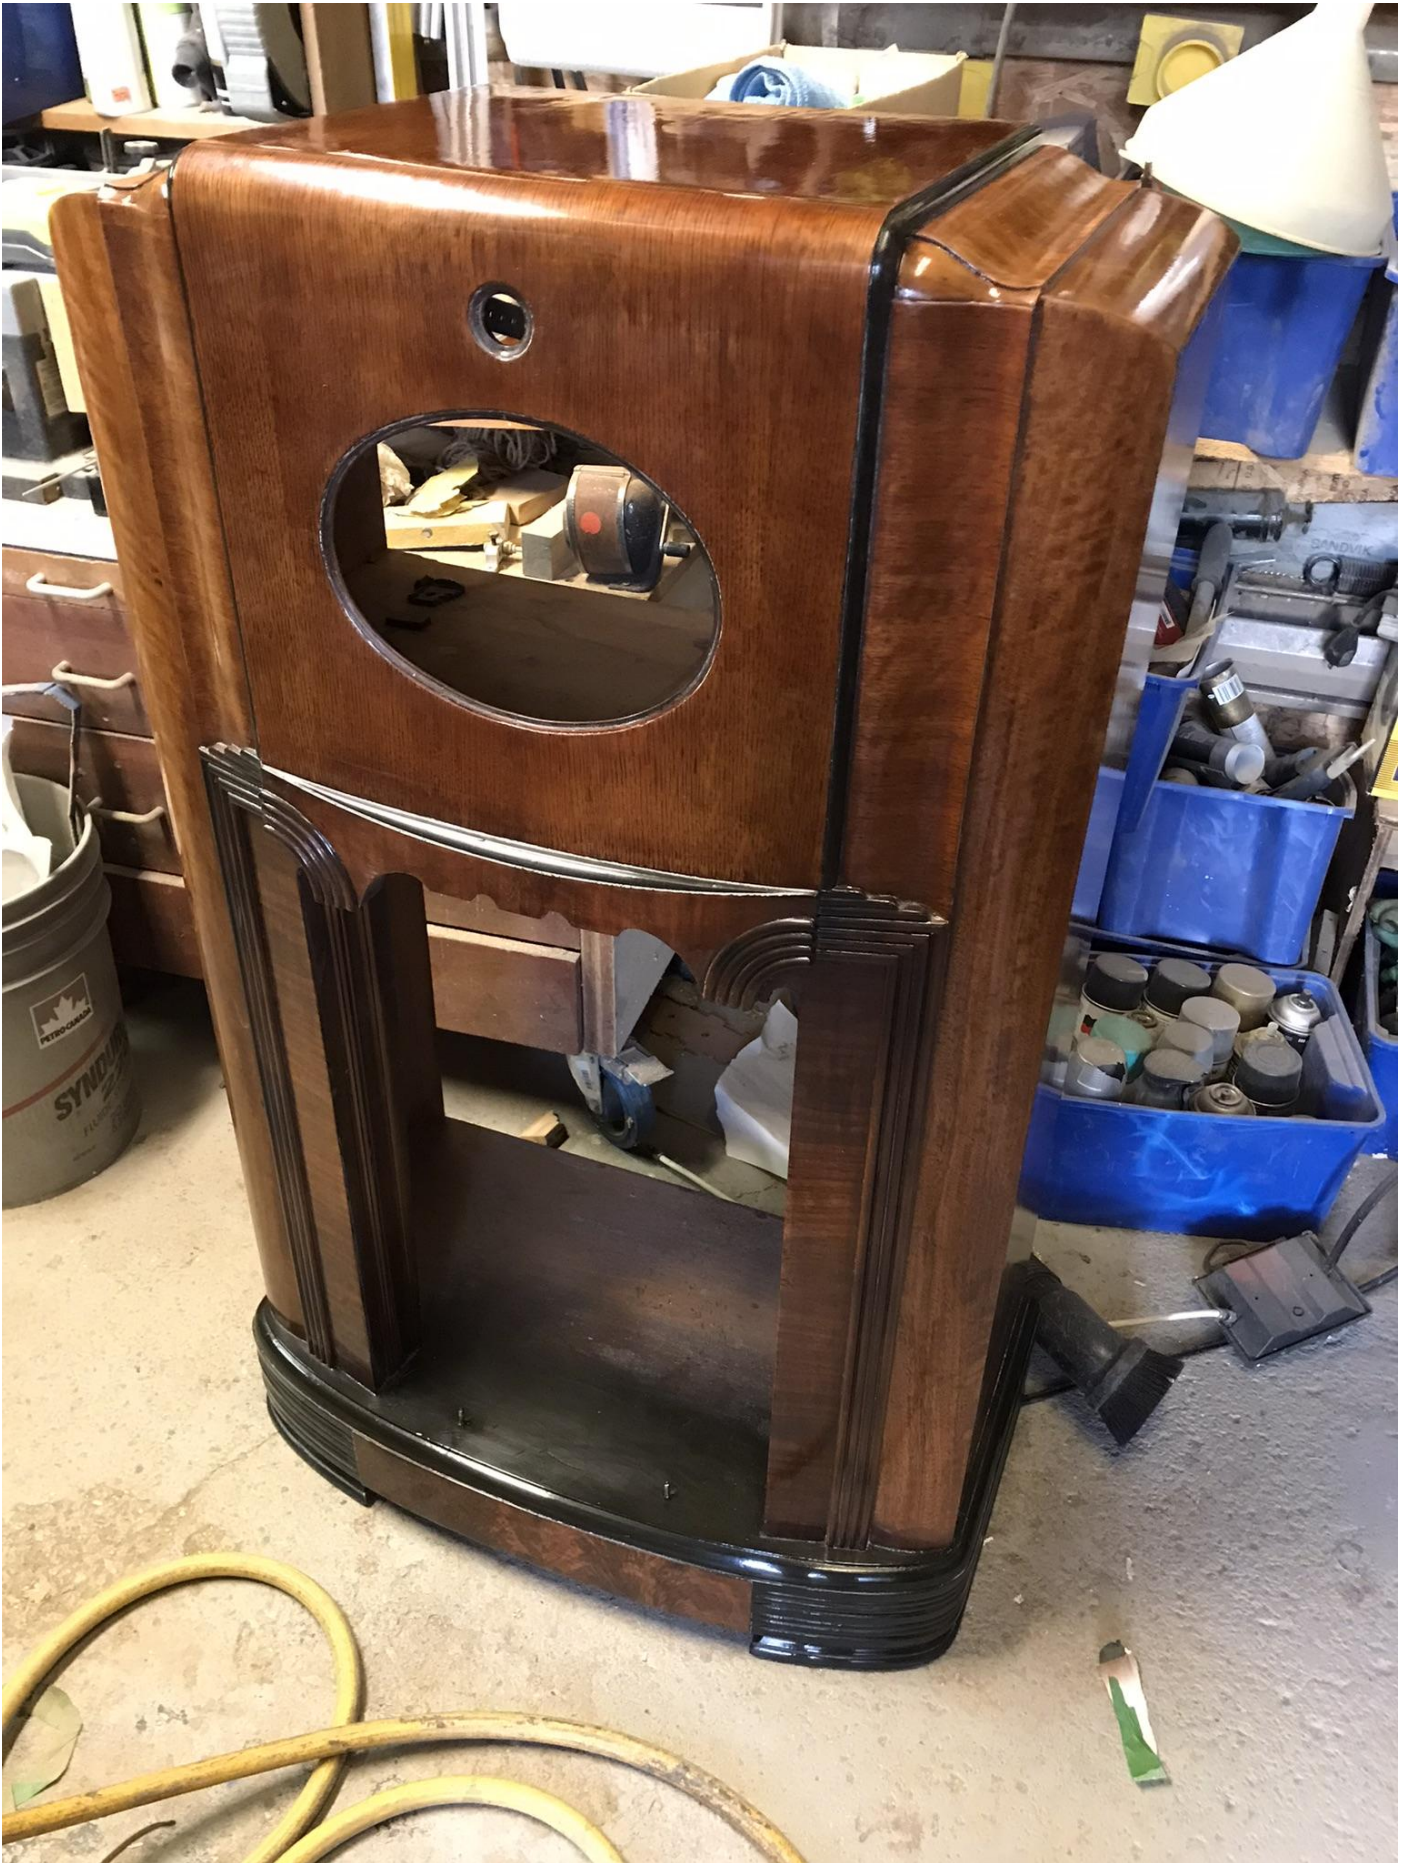
Boîtier presque prêt

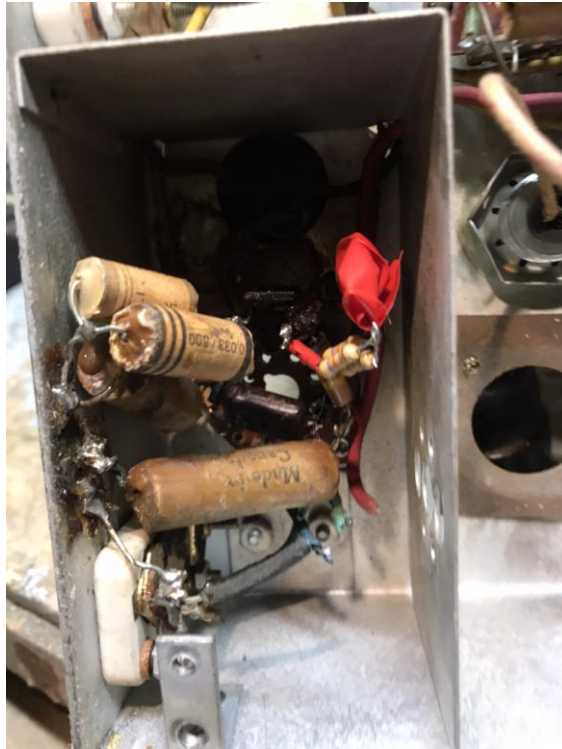
Ici, détail de la section du deuxième oscillateur pour une partie de la bande onde courtes avant restauration

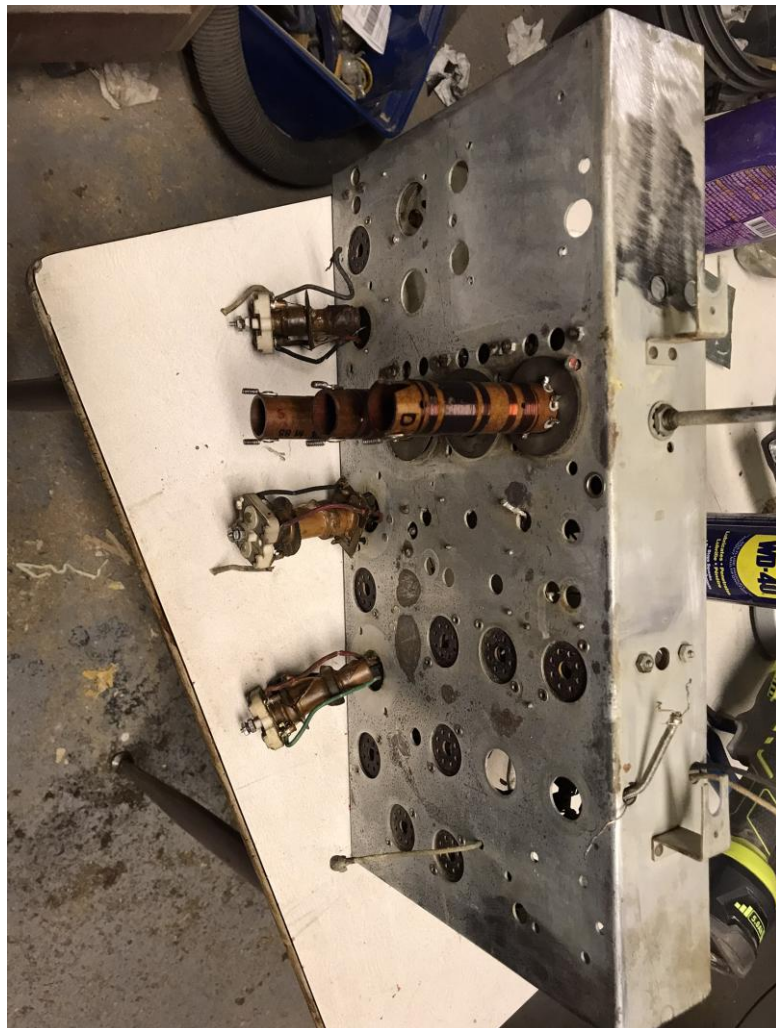
Châssis presque entièrement strippé, nettoyé

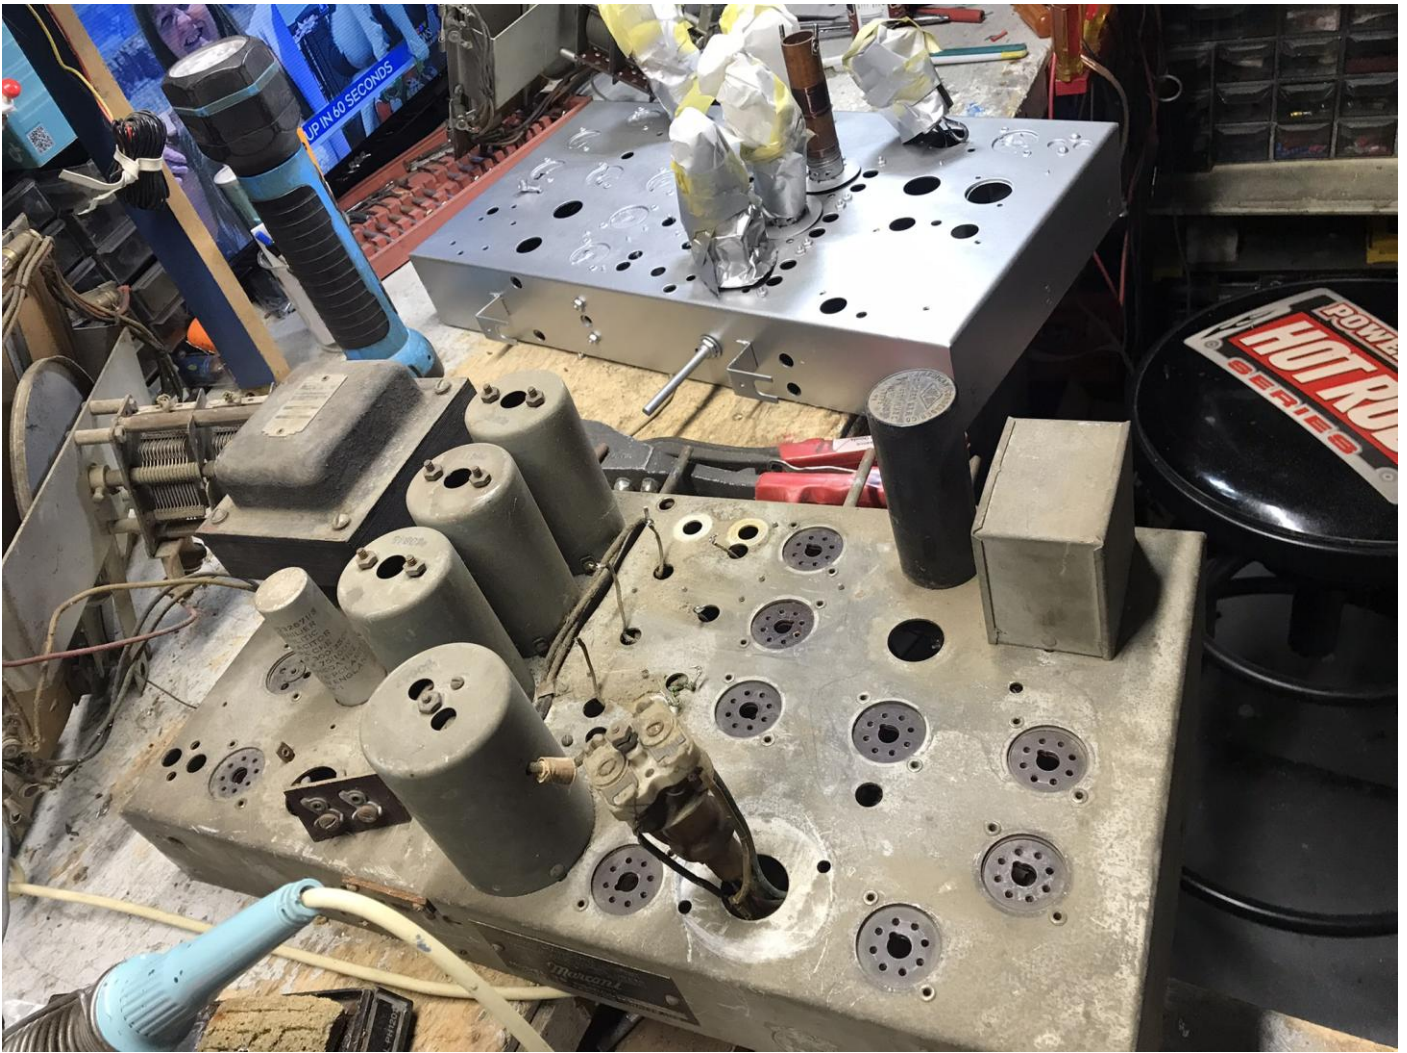
Les deux châssis, le complet et le projet

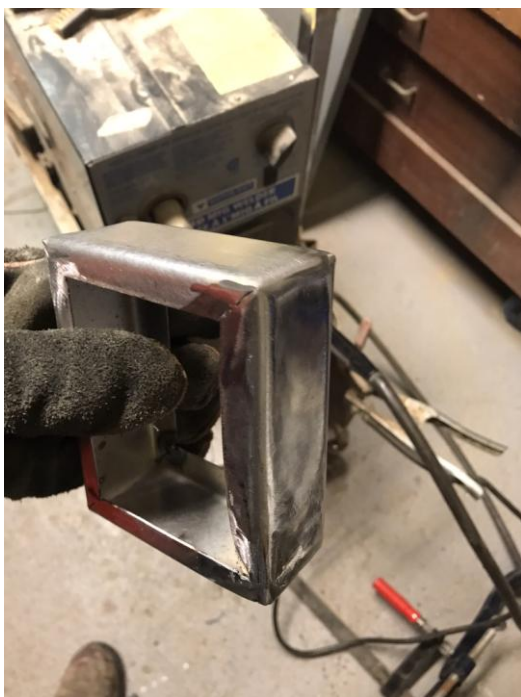
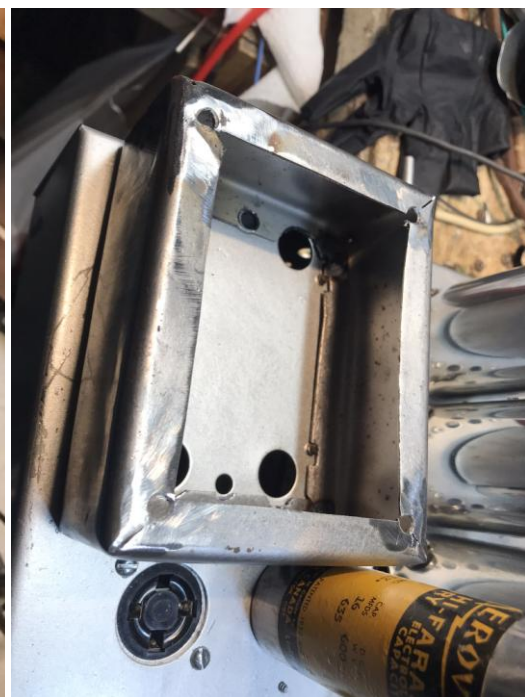
J'aimais pas la base du transformateur Hammond. J'ai décidé de fabriquer une base similaire à l'original à partir d'une tablette d'acier. Découpage, pliage et soudure.

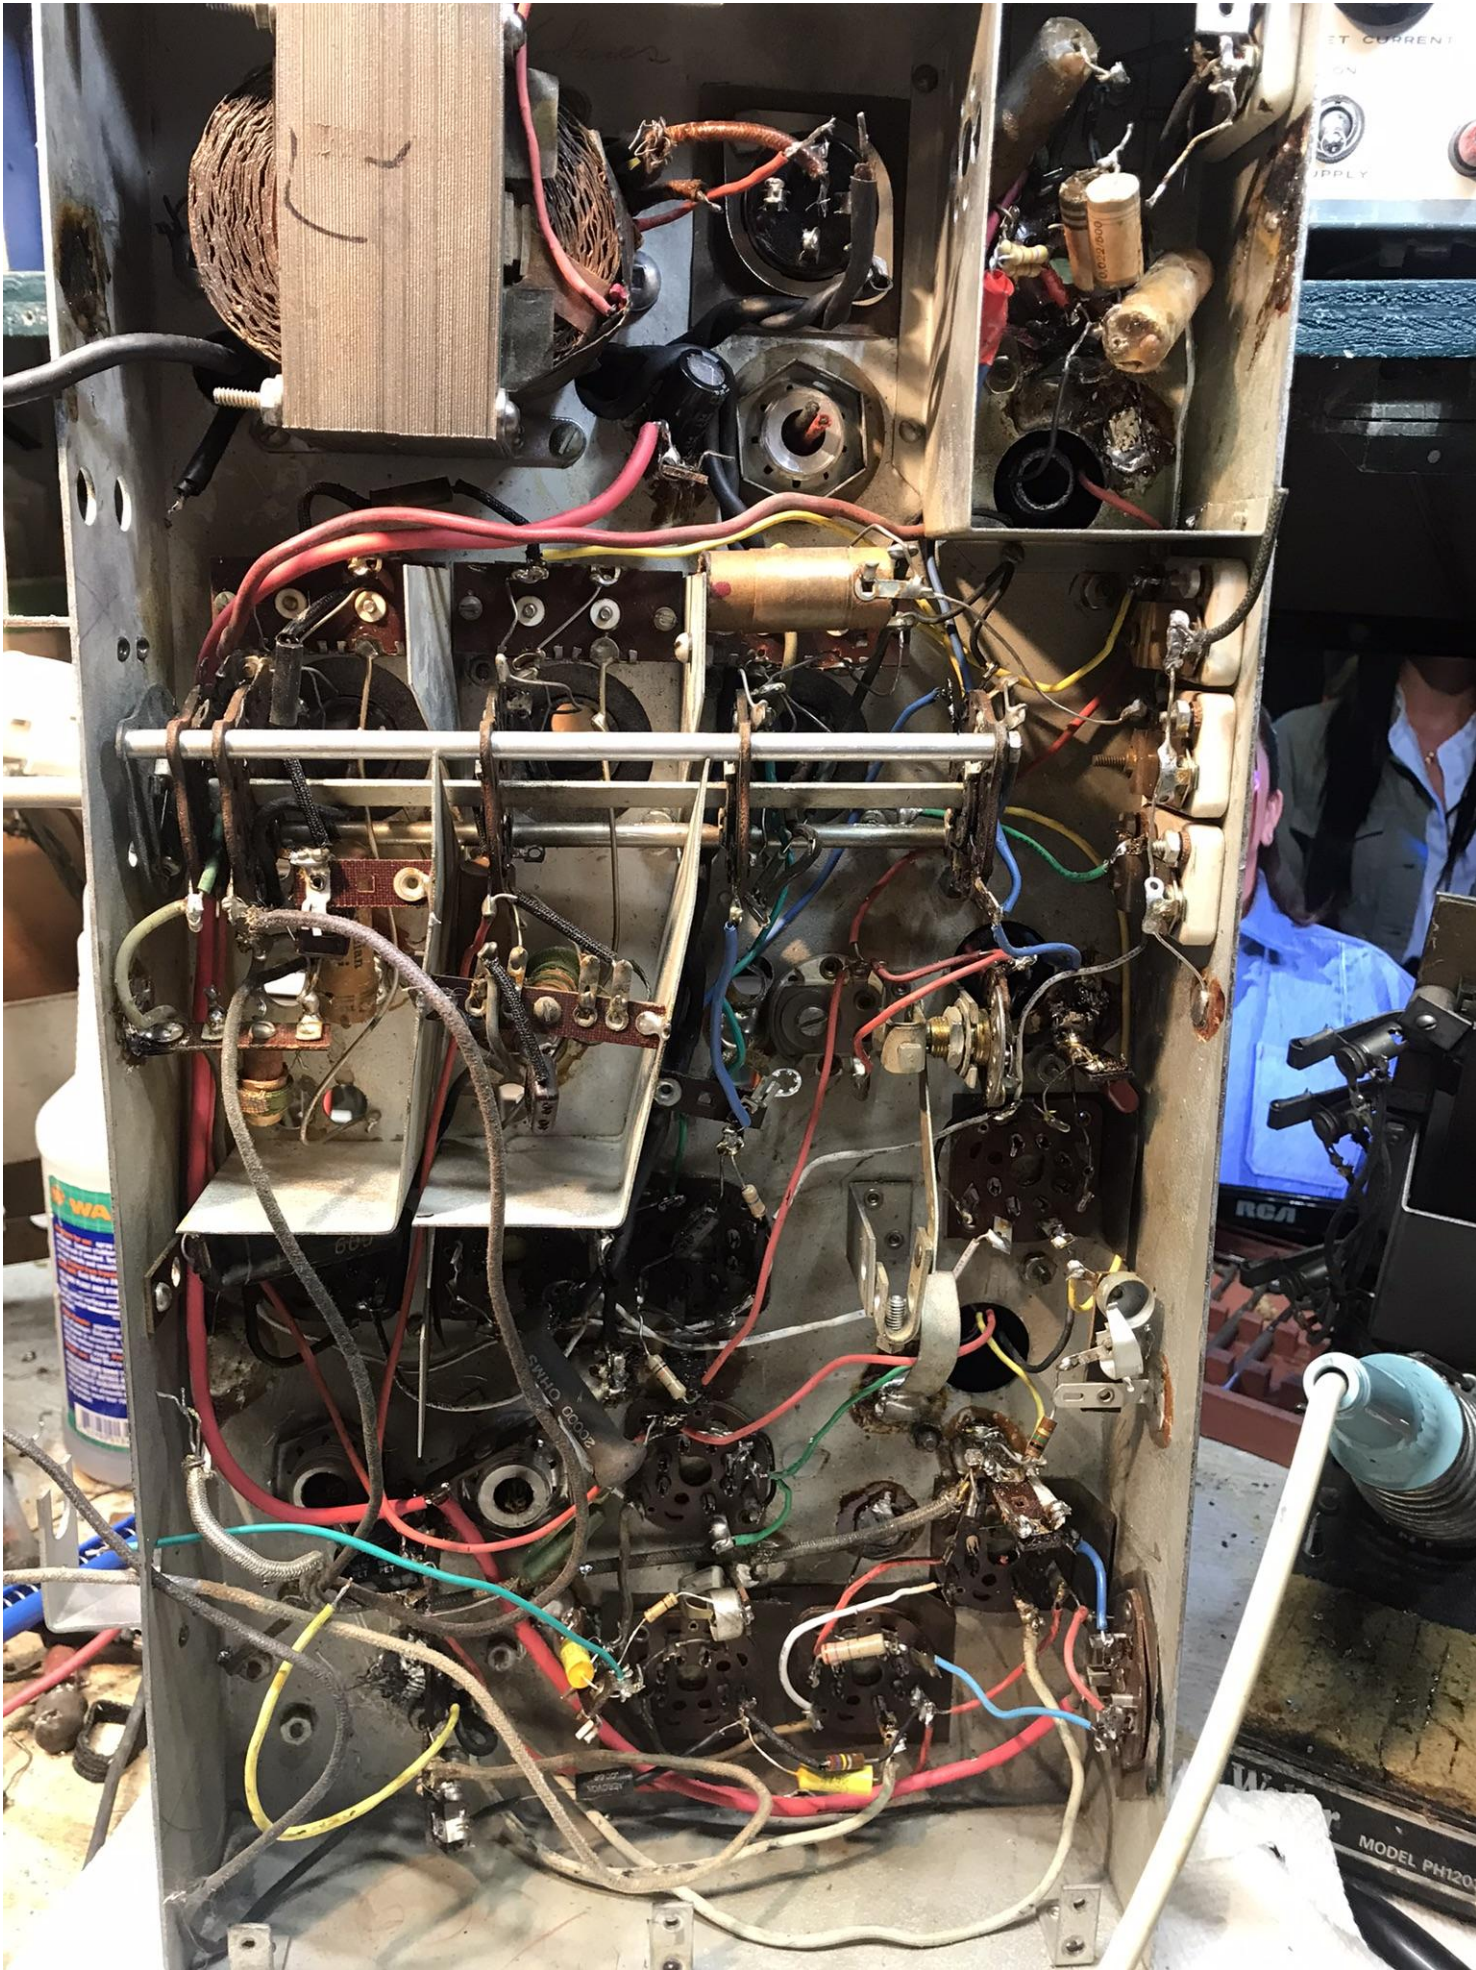
Tout le filage a été refait et toutes les composantes susceptibles de varier ont été remplacé.

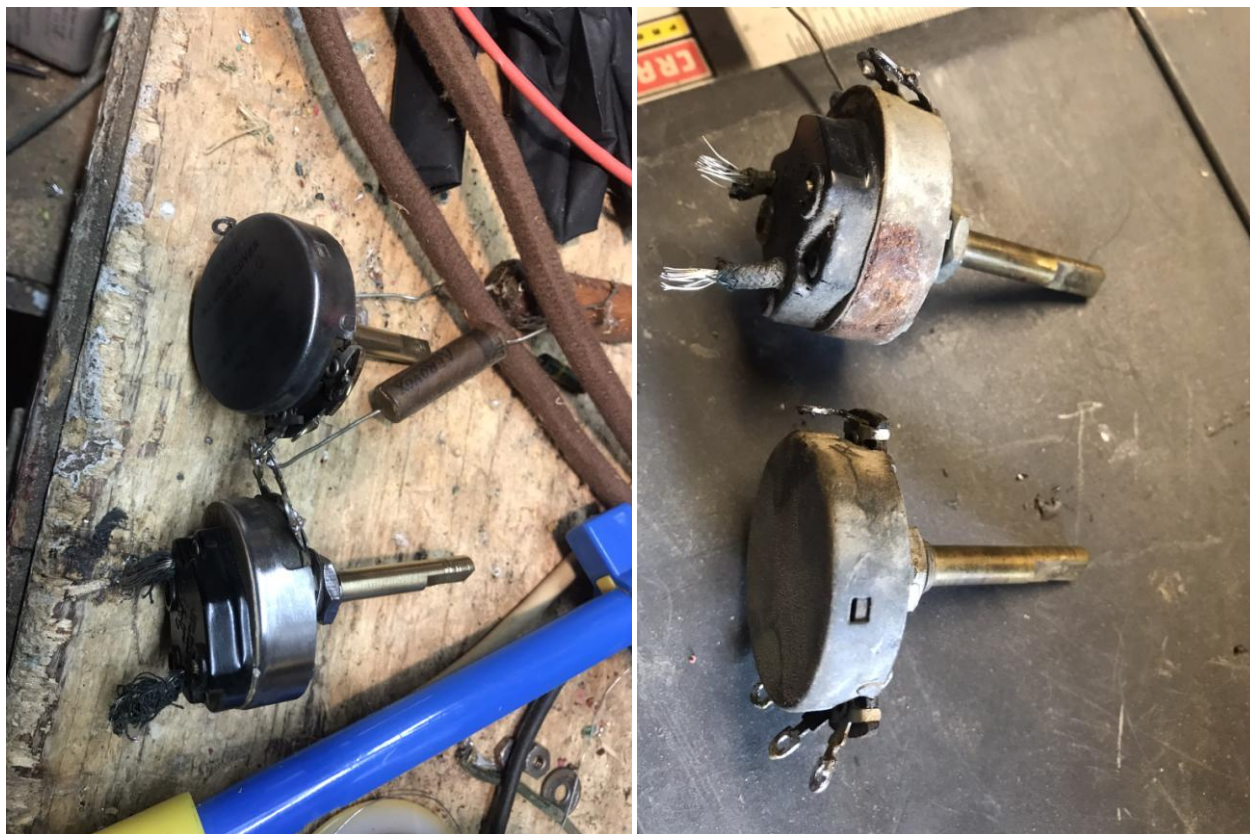
Pots, Avant après

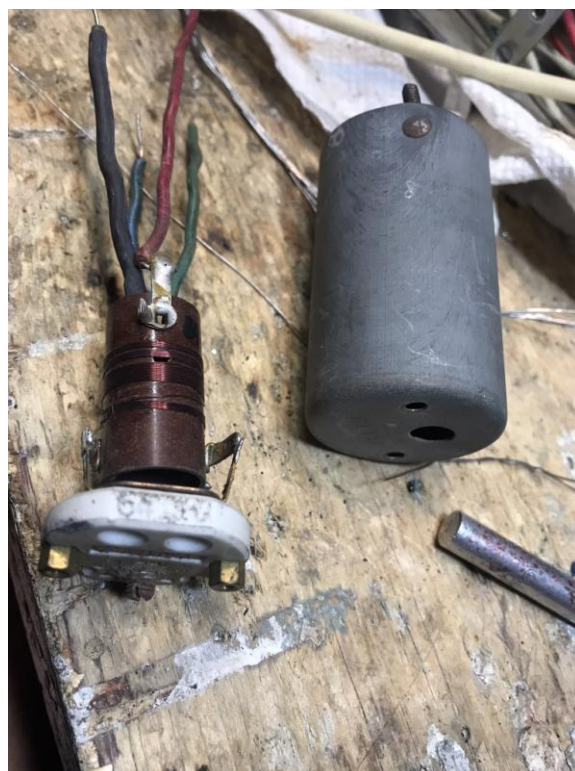
Bobine d'oscillateur récupéré du radio complet

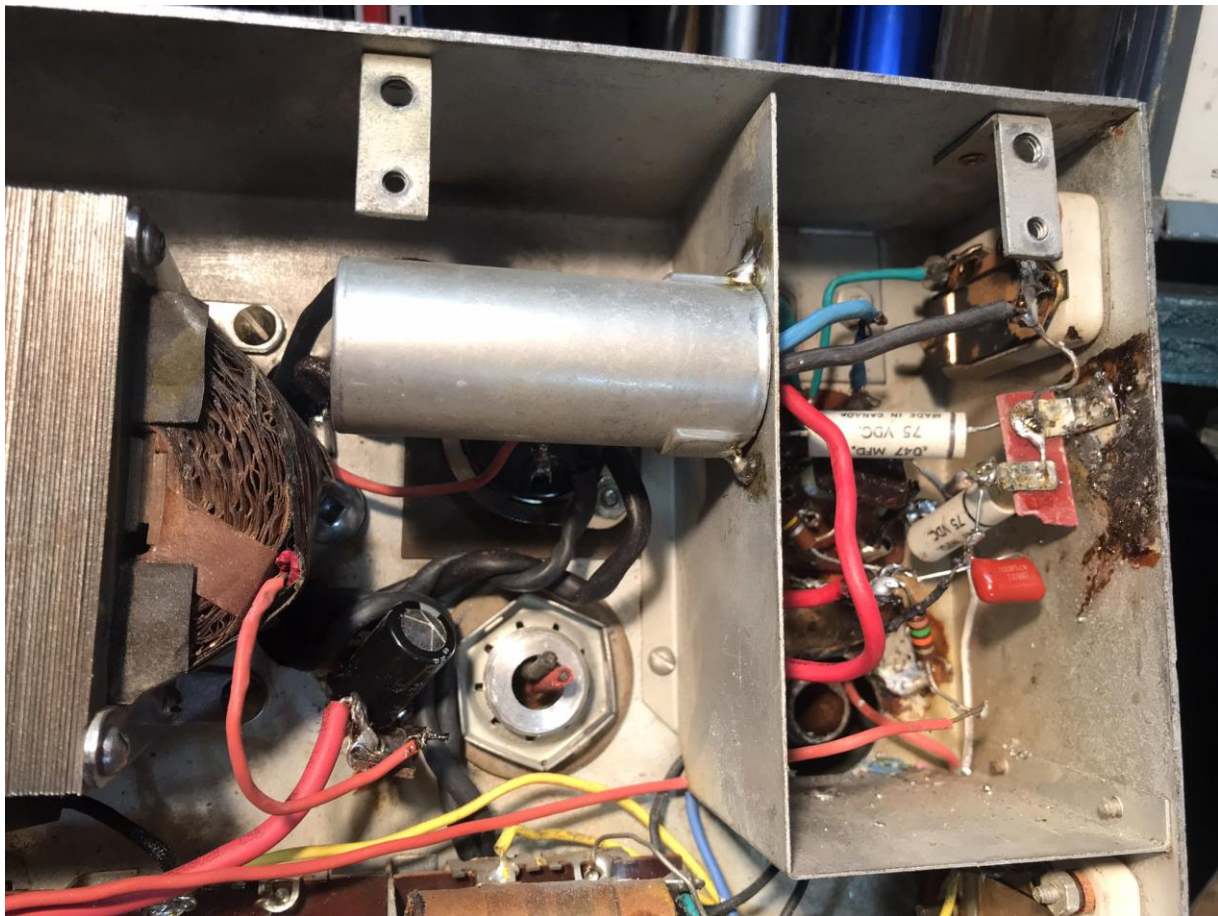
Les vieux condensateurs sont restés en place pour l'esthétique. Les nouveaux sont sous le châssis. Une bobine d'oscillateur emprunté d'un autre modèle de radio n'a pas fonctionné. J'ai dû prendre celui du deuxième radio. La bande a capté rapidement après le changement.

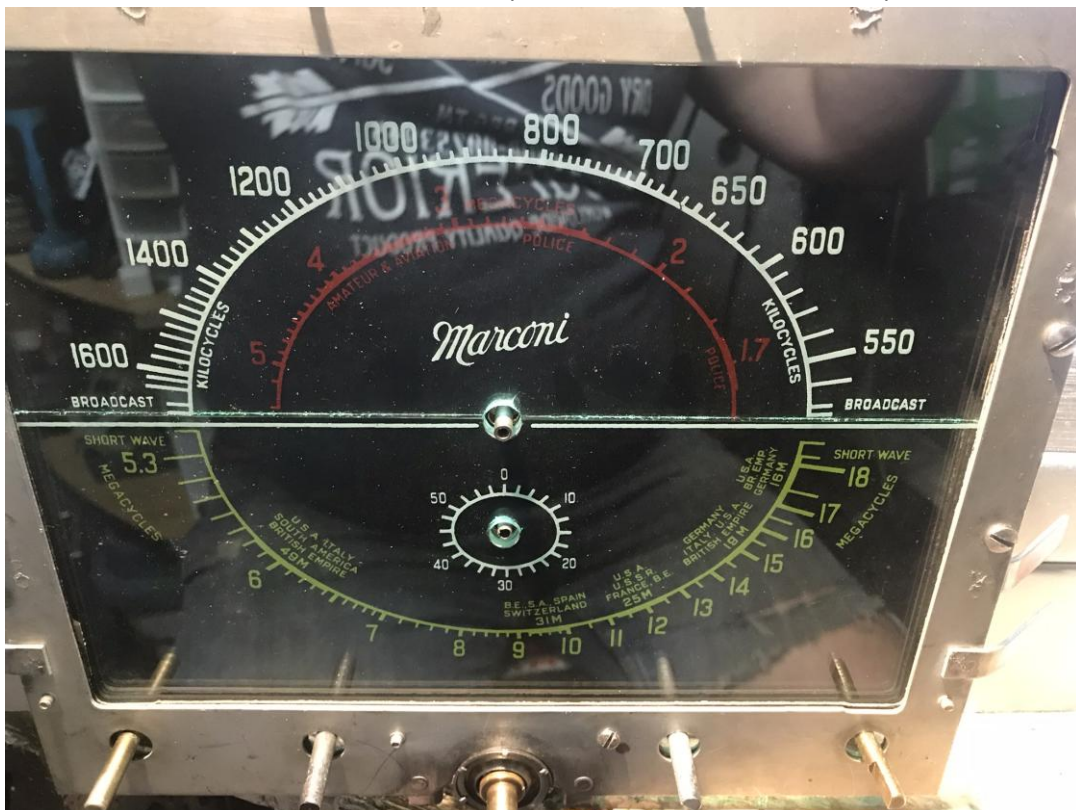
Le cadran a été refait en silkscreen par Patrick Dufresne. Travail impeccable!

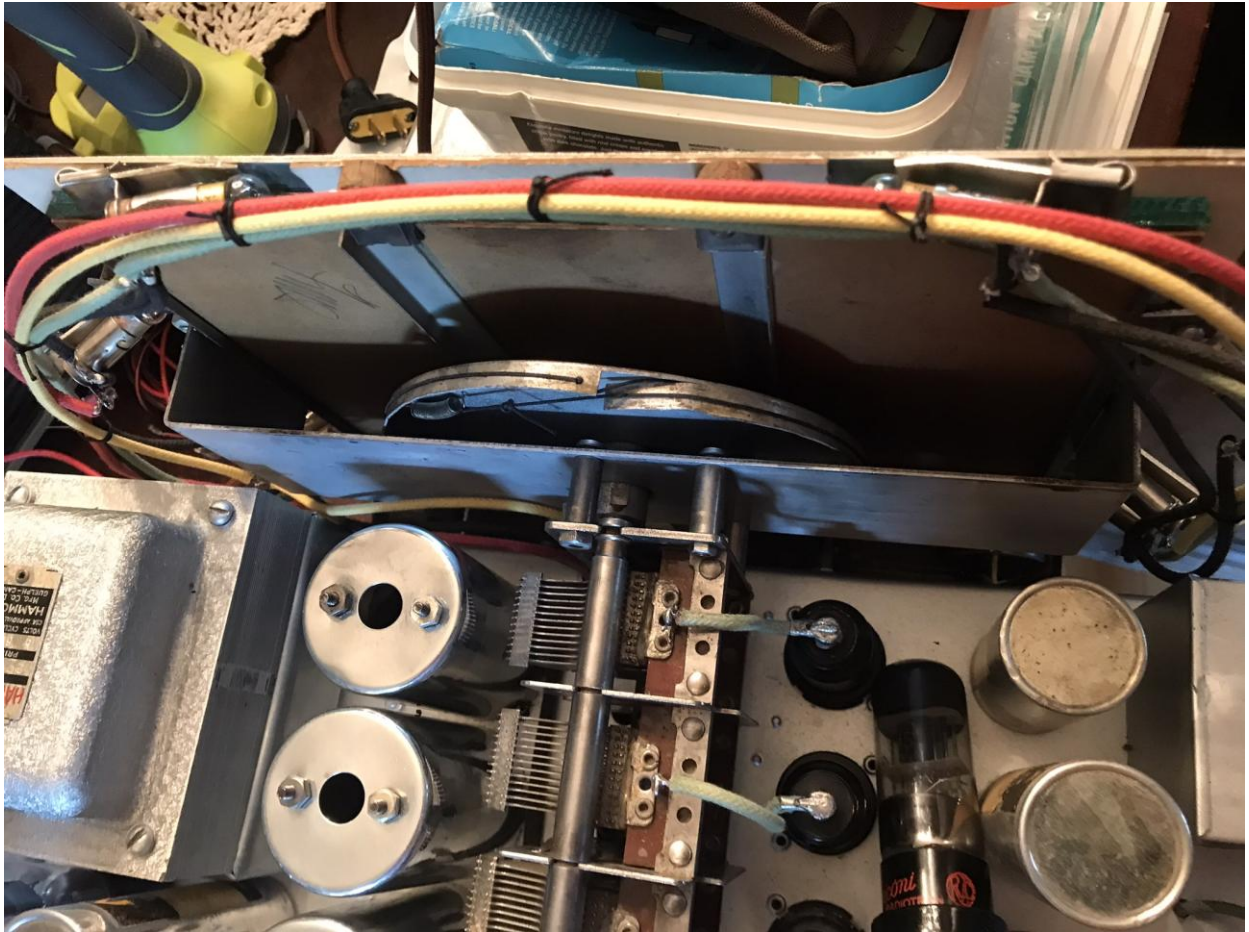
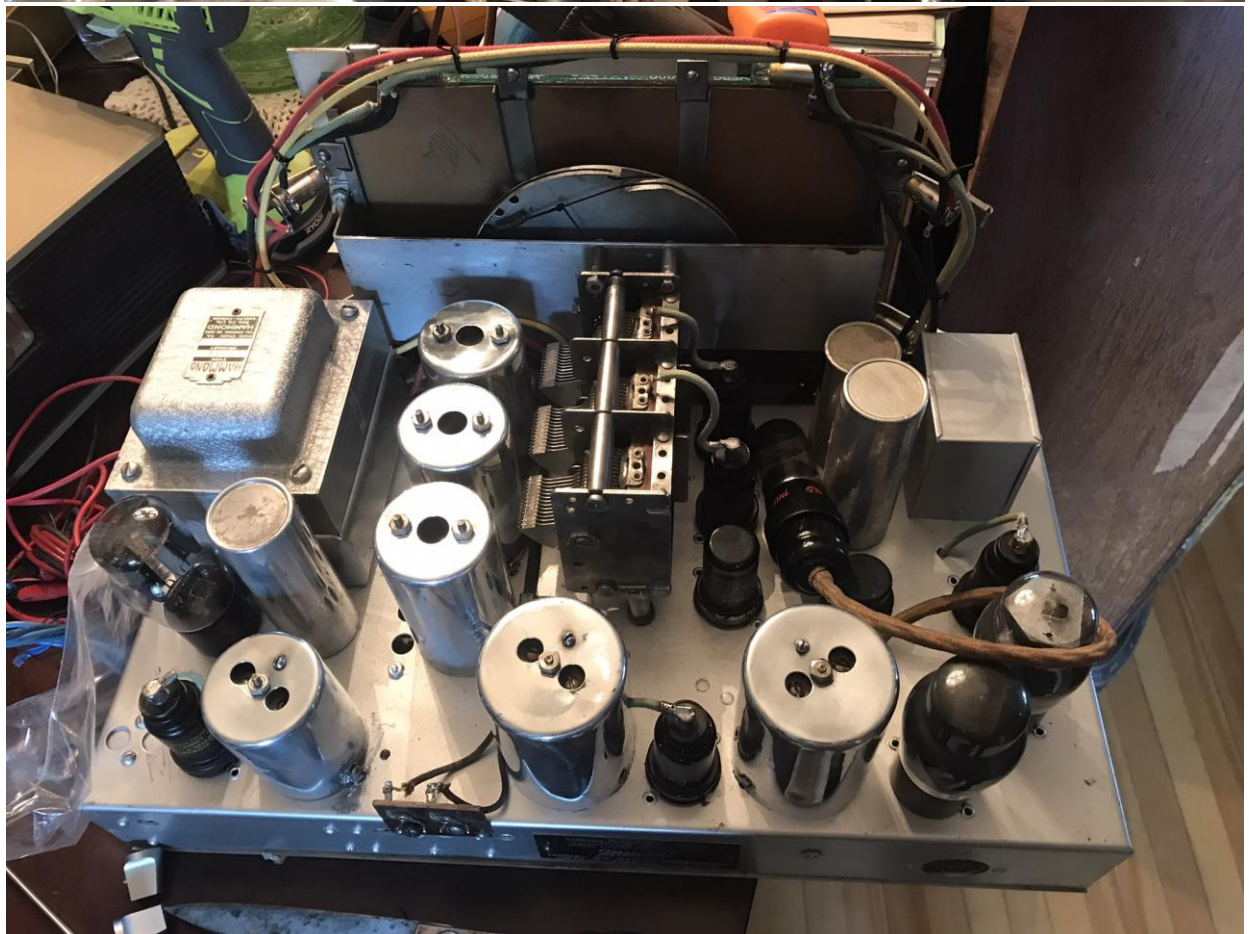
Filage refait, châssis complété

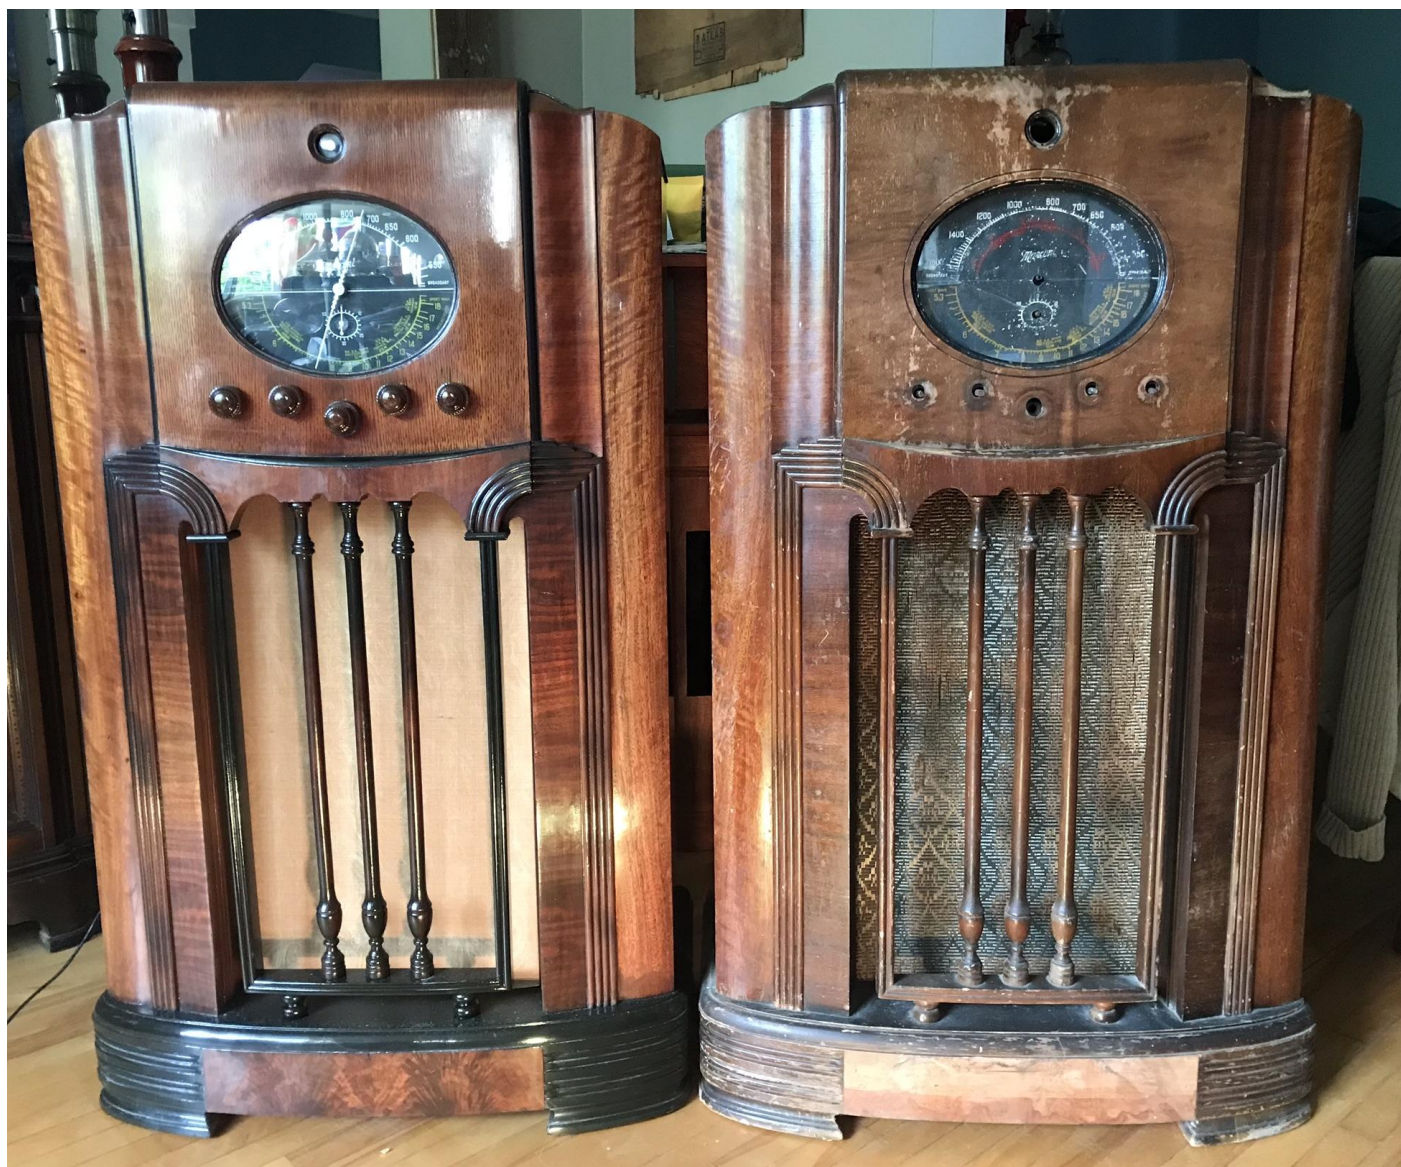
Comparaison entre le projet terminé et le radio donateur qui est très similaire au projet initialement
