CONCOUR DE RESTAURATION DE LA SQCRA 2023/2024

DANIEL LABELLE

AVEC UN ROGERS 7M561 DE 1937

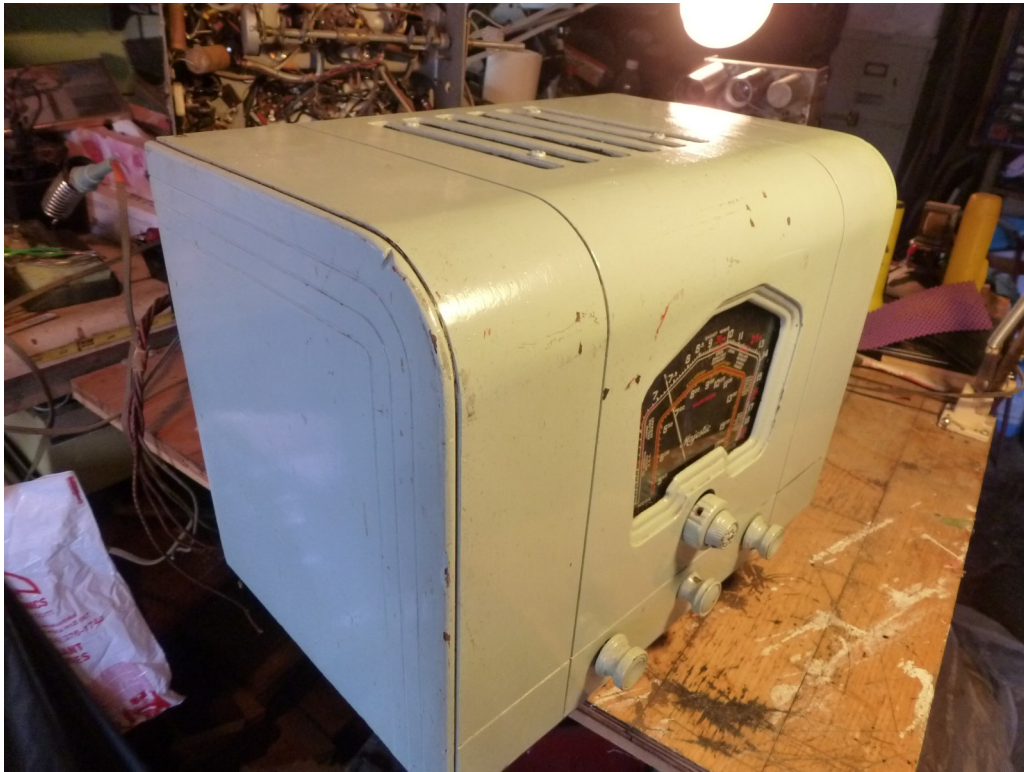
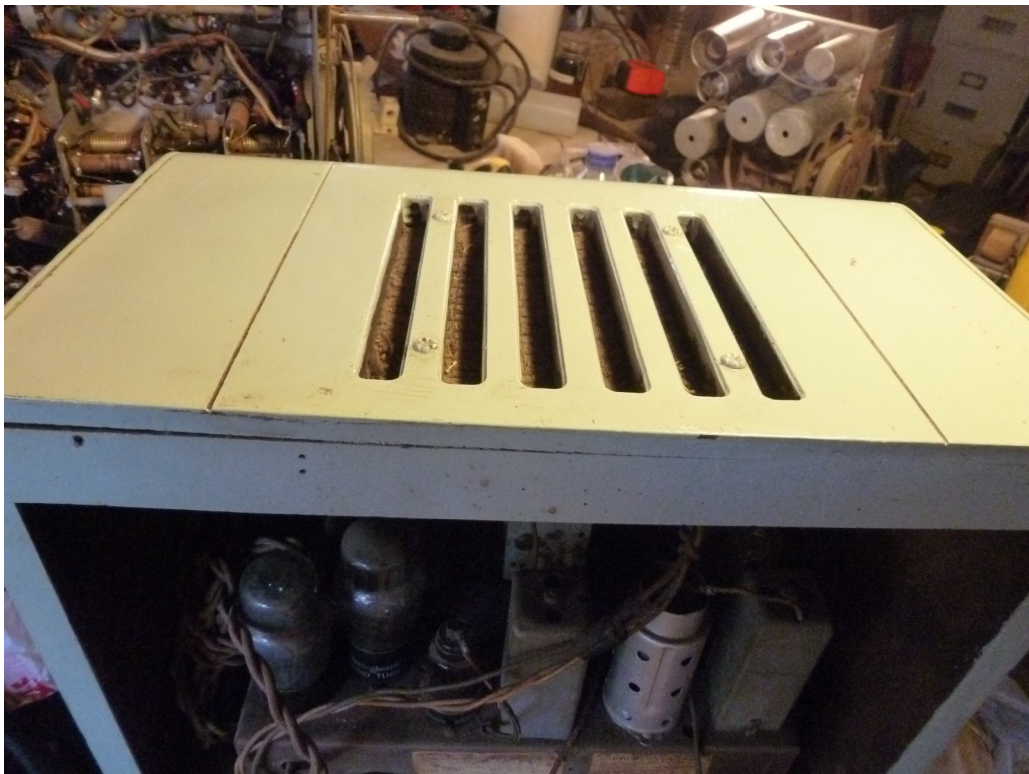
Il a été peint avec le haut-parleur en place, la peinture a coulé sur le tissu du haut-parleur. J'ai déjà restauré des radios peints, généralement en brun. Le problème ici c'est qu'il a été peint pour camoufler un accident. Après le décapage j'ai constaté d'énormes égratignures sur le dessus et le devant. De plus au moment de le peindre il était dans un environnement très sec, les pores du placage étaient bien ouvertes et le placage décollé à plusieurs endroits, ce qui fait que la peinture bleu s'est introduite dans les pores.

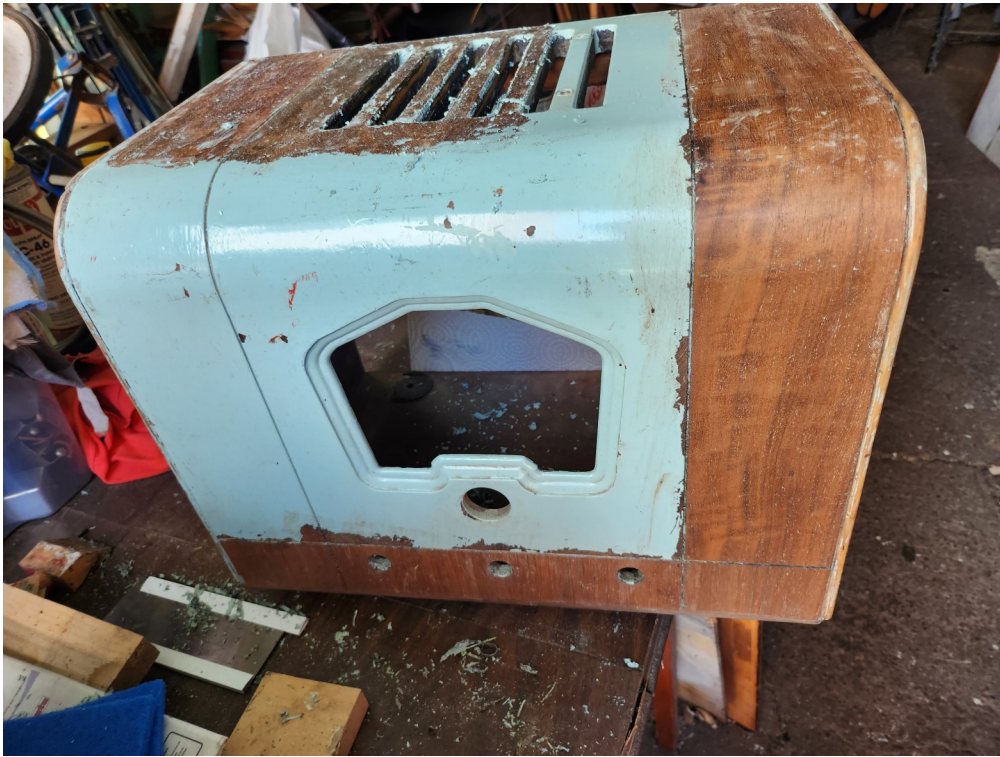
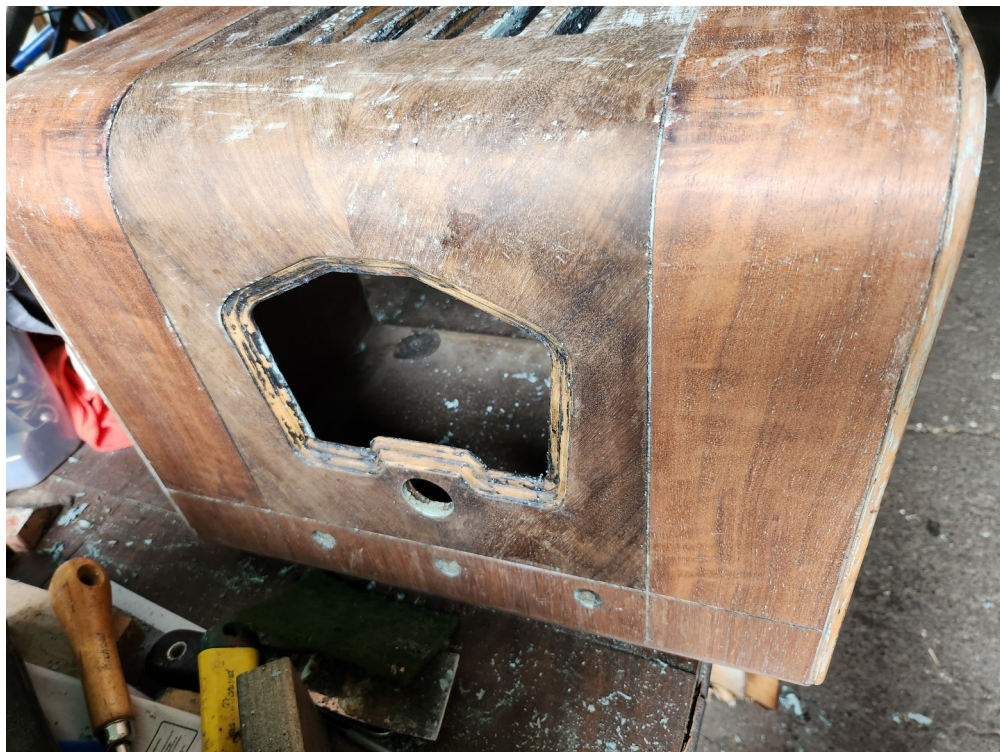
La photo n'est pas parfaite, mais on distingue dans la courbe en haut les égratignures qui ont motivé l'ancien propriétaire à peindre le cabinet de la couleur préférée de la reine du foyer.

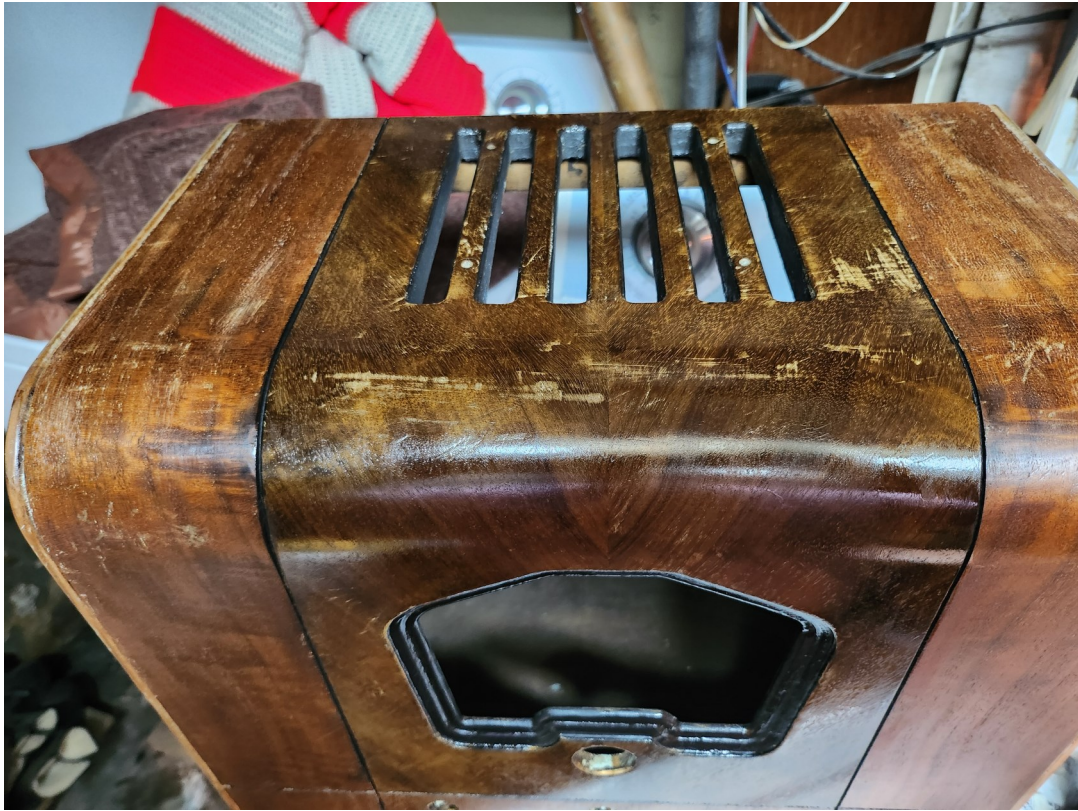
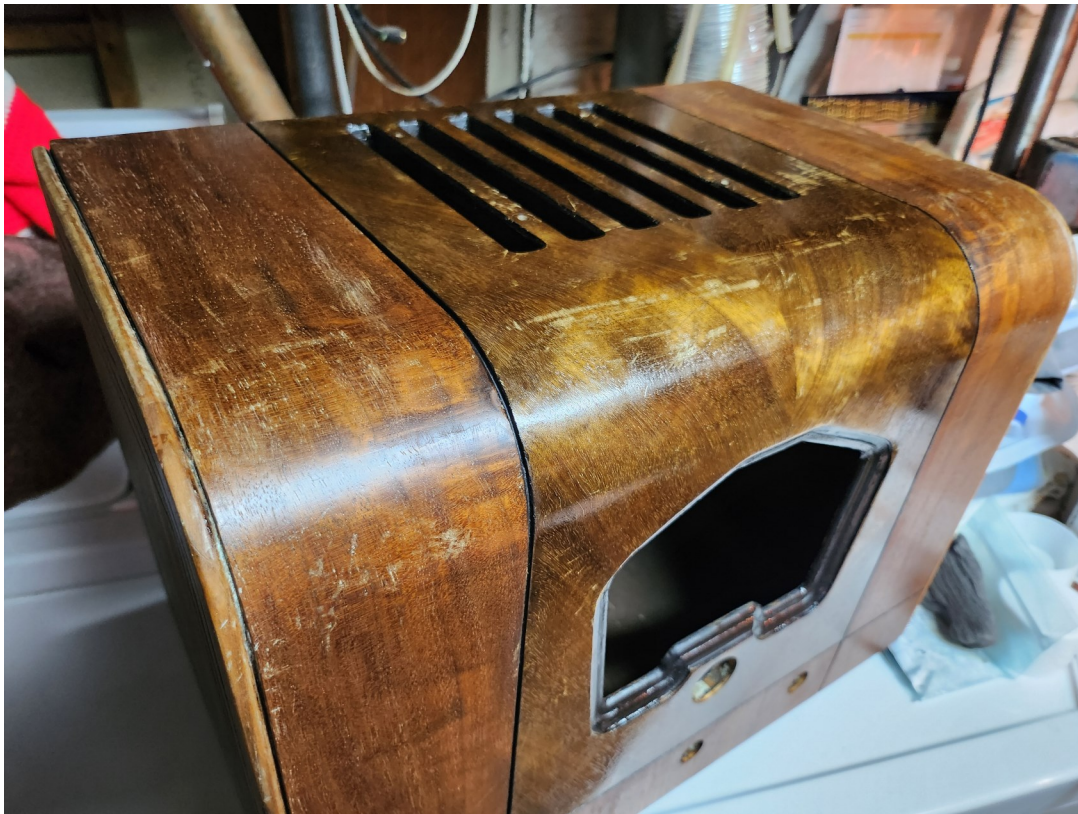
Voici le résultat après une couche de laque colorée. Je croyais que les égratignures absorberaient la couleur, mais c'est le contraire qui s'est produit. J'ai ajouté deux autres couches de laque colorées sans beaucoup d'amélioration et pour la partie centrale j'apposé une couche de varathane coloré, en désespoir de cause. Quelques jours plus tard j'ai appliqué une cire colorée, mais les égratignures sont toujours visibles.
