# Restauration d'un radio RCA Victor :

Modèle: C8-16, 1936

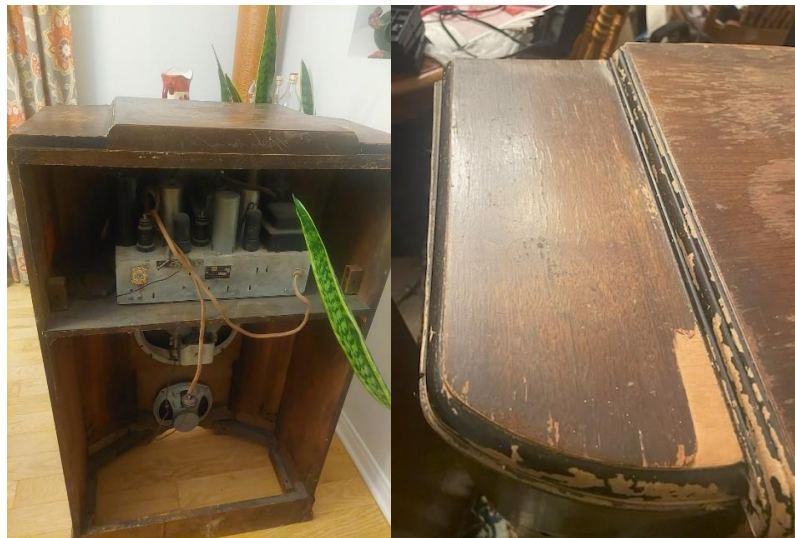
- 1) Il manquait du plaquage sur le dessus, côté gauche (2<sup>ème</sup> photo).
- 2) Le plaquage central, sur le dessus, avait des dommages causés par de l'eau, par un pot de fleurs (3<sup>ème</sup> photo).

- 3) Le côté rond, sur la façade gauche, était ondulé (1<sup>ère</sup> photo)
- 4) La grille du haut-parleur est délaminée, avec bouts de plaquage manquants (2<sup>ème</sup> et 3<sup>ème</sup> photos)
- 5) Le contre-plaqué du haut-parleur est sévèrement délaminé (4<sup>ème</sup> photo)

- 1) Le plaquage sur le dessus du radio, côté gauche, a été remplacé (voir la 2<sup>ème</sup> photo montrant la restauration finale)
- 2) Le plaquage rond, ondulé, de la façade, sur le coin arrondi gauche, a été recollé (1<sup>ère</sup> photo)
- 3) La partie supérieure du même coin arrondi a dû être recollé également (2<sup>ème</sup> photo)
- 4) Le coin supérieur gauche du meuble a aussi été recollé (3<sup>ème</sup> photo)
- 5) La grille du haut-parleur a été recollée, et les bouts de plaquage manquants ont été ajoutés (voir la 3<sup>ème</sup> photo montrant la restauration finale).
