ASSOCIATION RADIO CLUB DU BASSIN D'ARCACHON F5KAY

RESTAURATION D'UN RECEPTEUR LAFAYETTE FRANCE Type T536A Série AS N°2143 Concours 2012-2013

Le Radio Club du Bassin d'ARCACHON F5KAY a décidé de participer au premier concours de restauration de TSF international organisé par la Société Québécoise des Collectionneurs de Radios Anciens. Ce concours se déroule sur une année et a débuté le 15 mars 2012 pour prendre fin le 15 mars 2013.

L'appareil choisi par l'équipe est un LAFAYETTE France type T536A série AS n° 2143 dont la fabrication a débuté en 1936, et trouvé à la décharge. La marque LAFAYETTE ne doit pas être confondue avec RADIO LAFAYETTE marque Américaine. LAFAYETTE France était au 86 rue d'Arès à Bordeaux dans le sud ouest de la France situé à 60 kilomètres de notre Radio Club actuel.

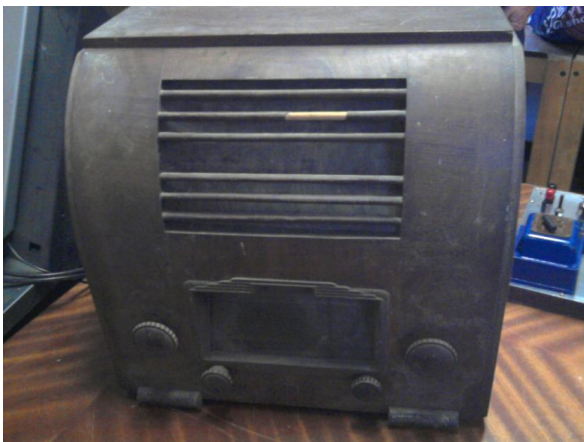
Vue de la façade dans
l'état de départ

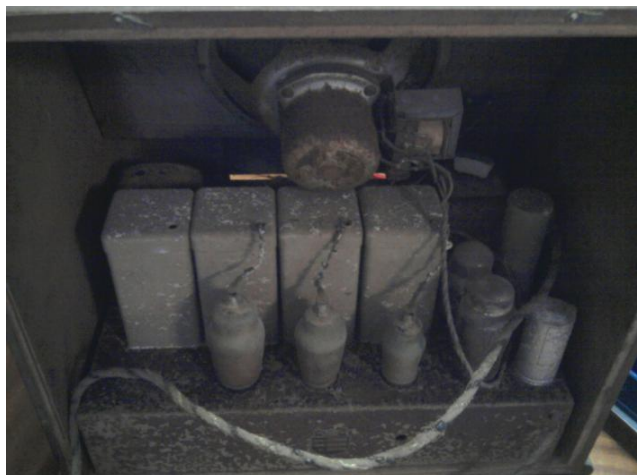
Vue de l'arrière dans l'état
de départ

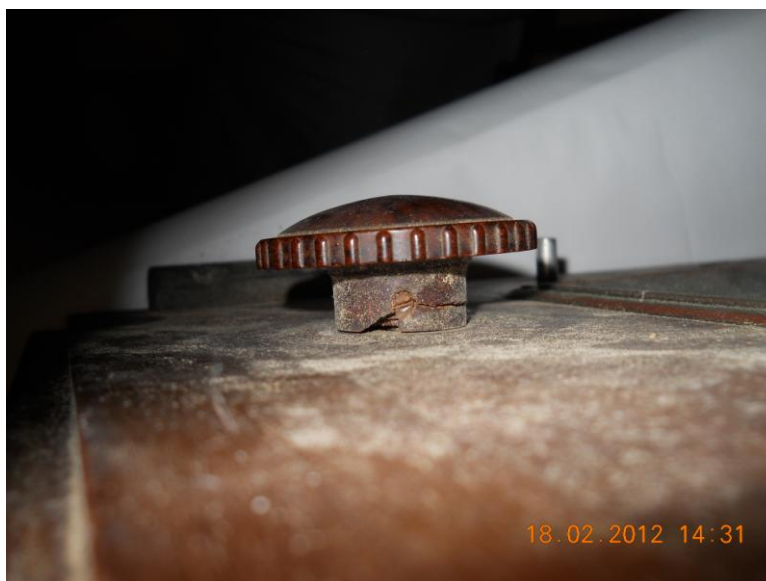
Les premiers éléments du démontage, les boutons n'ont pas donnés de difficulté particulière, sauf un qui est cassé.

Nous avons dû employer un moyen plus radical, la perceuse.

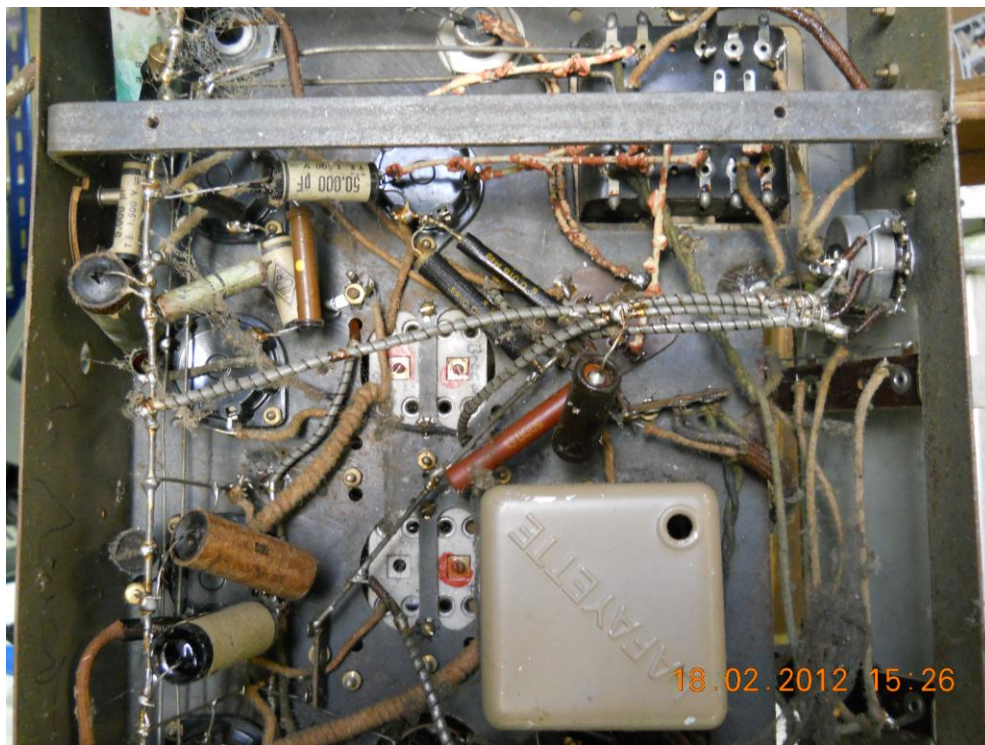
dessous du châssis, remarquez en haut à droite des fils qui ont chauffés, une toile d'araignée milieu gauche, et au centre les fils blindés par un ruban de métal.

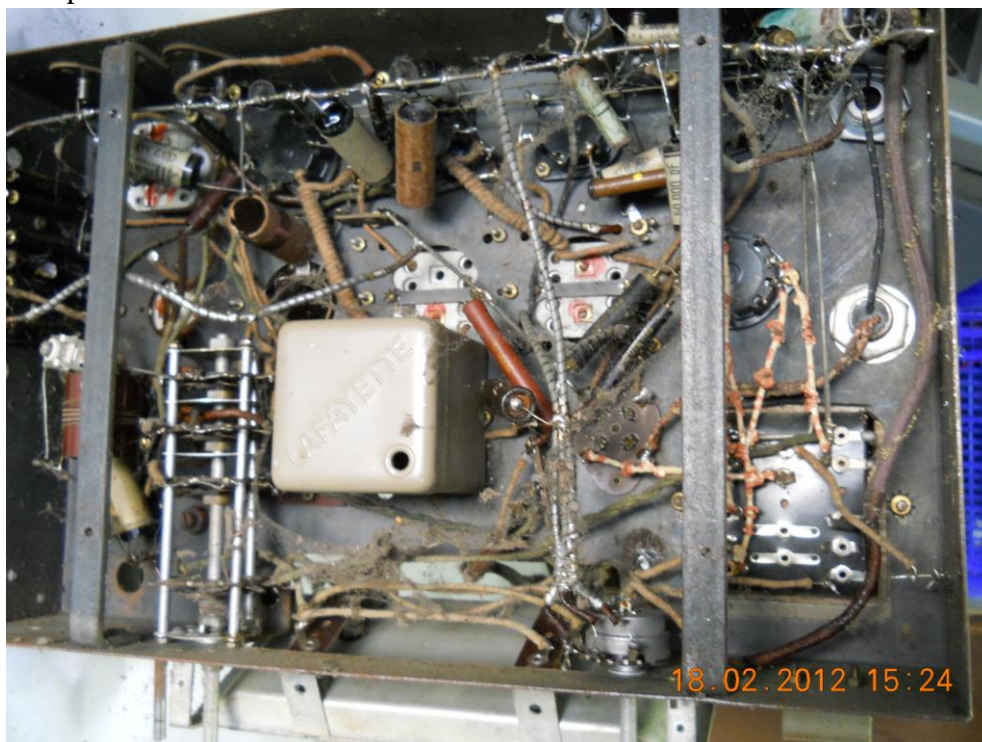
Vue dessous complète

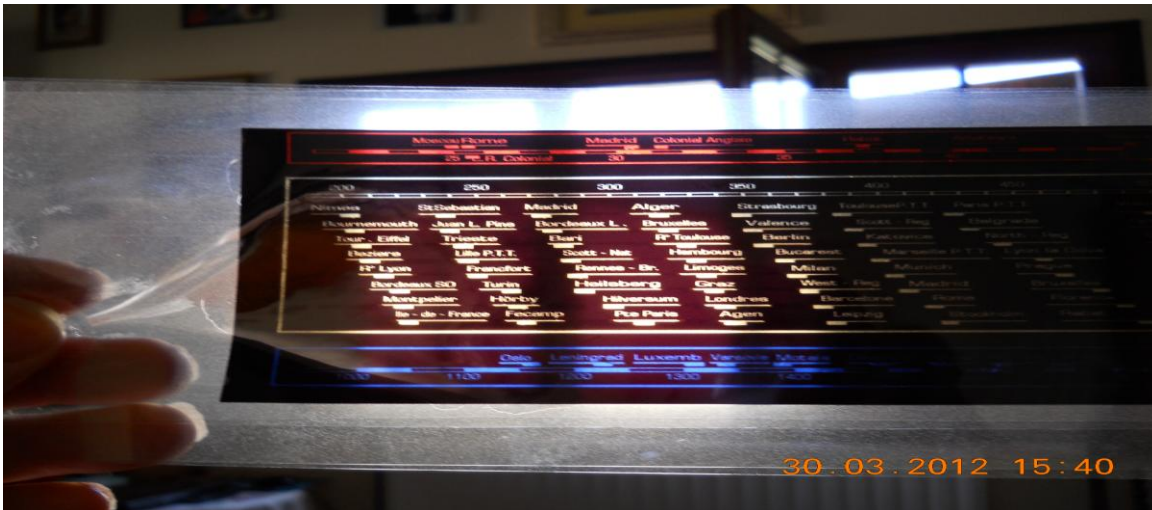
Après un ou deux essais (voir ci- dessous) sur un transparent, j'ai constaté que le noir avec une imprimante jet d'encre n'est pas suffisamment opaque. On voit les lampes d'éclairage au travers du transparent

J'ai donc décidé de faire autrement et d'utilisé de la fleur de soufre pour opacifier le transparent, comme je l'ai vu sur un site.(<http://hubert.frappier.free.fr/radio/brico/serigraphie/P-serigraphie.html>)
De plus j'ai changé la couleur du fond et je suis revenu à une teinte beaucoup plus proche de l'origine.

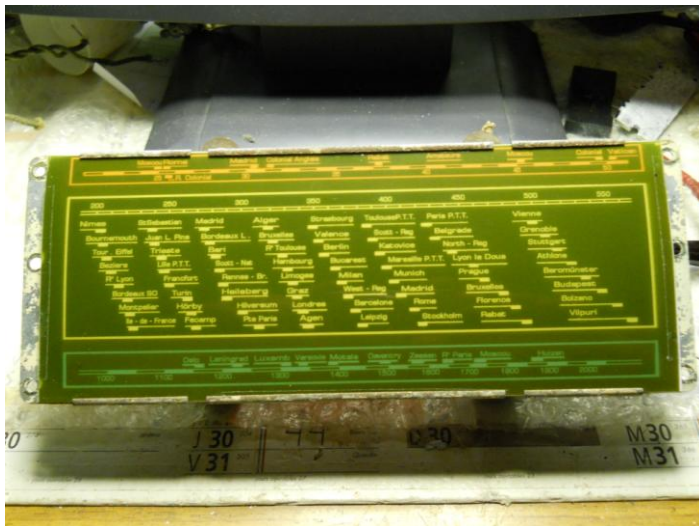
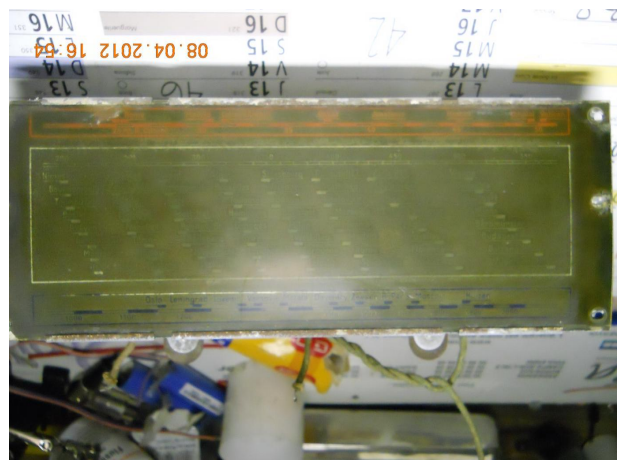
Comparons les 2 cadrans le nouveau et l'ancien

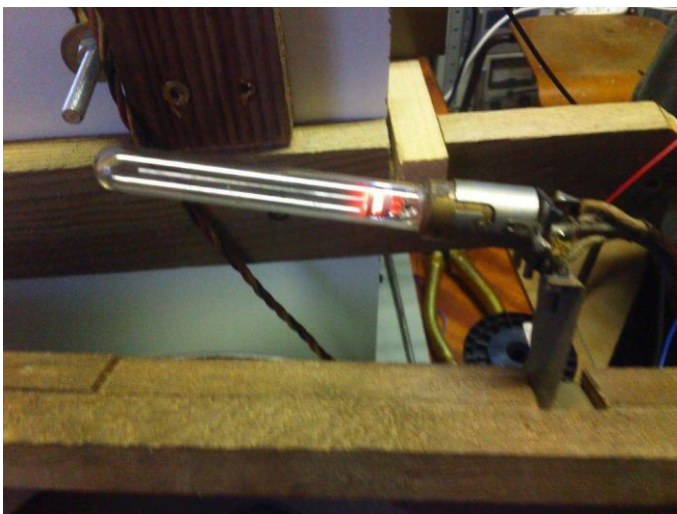
Le tube néon d'accord en fonctionnement
