## Points saillants du 2 ième concours International de Restauration Radio/TSF

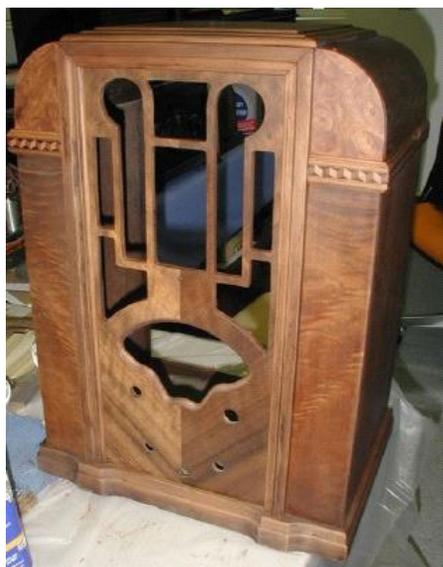
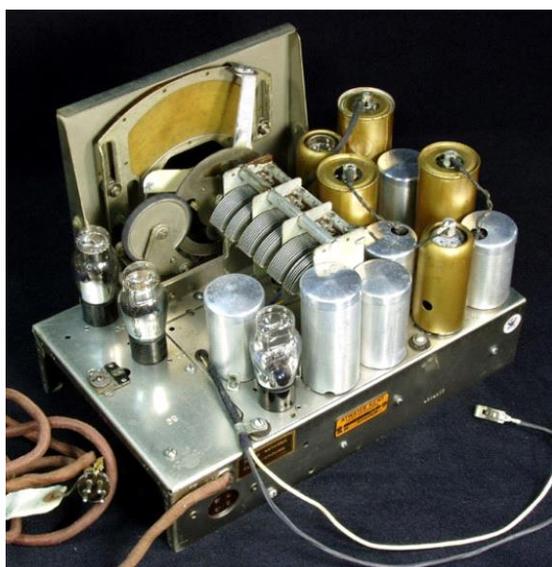
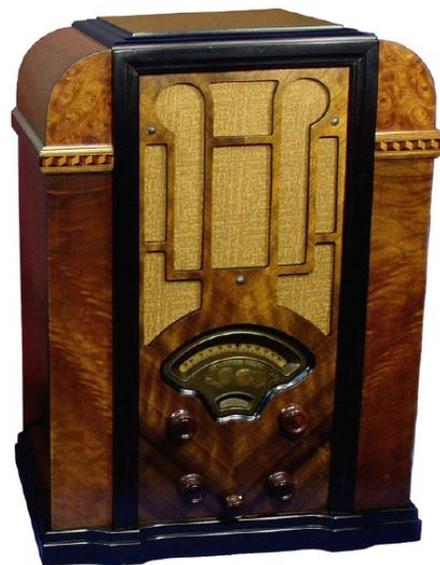
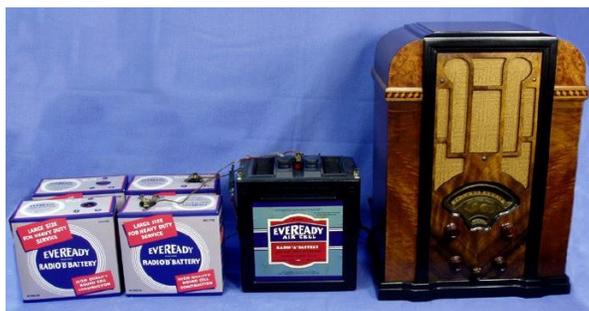
Le Mid Atlantic Antique Radio Club (MAARC) nous présente une pièce visuellement spectaculaire, un Atwater Kent 768Q. Cette radio de ferme (à l'époque, les milieux ruraux alimentés des fournisseurs électriques étaient rares) est alimentée par des piles. Le participant M. R. Lozier nous expose une dissertation sur sa philosophie d'une restauration et sur le genre de pièces qui méritent un tel traitement et s'est donné comme mission de ramener cette pièce rare à l'état musée. En conséquence, il a favorisé l'apparence des pièces non visibles versus le fonctionnement du poste. M. Lozier s'est aussi consacré à reproduire les piles de 2 volts 'Air Cell' qui sont passablement uniques et très rares, ce qui lui a exigé des années de recherche et de travail.

Malheureusement pour le rapport et notre information, il n'y a pas de photo de la radio avant la transformation du boîtier, et pas assez pour évaluer le châssis au départ. Par contre, une photo claire du filage nous démontre l'état pitoyable de certains isolants qui ont craqué telle une terre aride au soleil. M. Lozier a choisi de ne presque rien toucher afin de garder l'aspect historique de la pièce et de demeurer fidèle à sa philosophie de préservation. En conséquence, les points ont souffert sur plusieurs critères et relègue le classement de cette belle pièce en arrière plan.

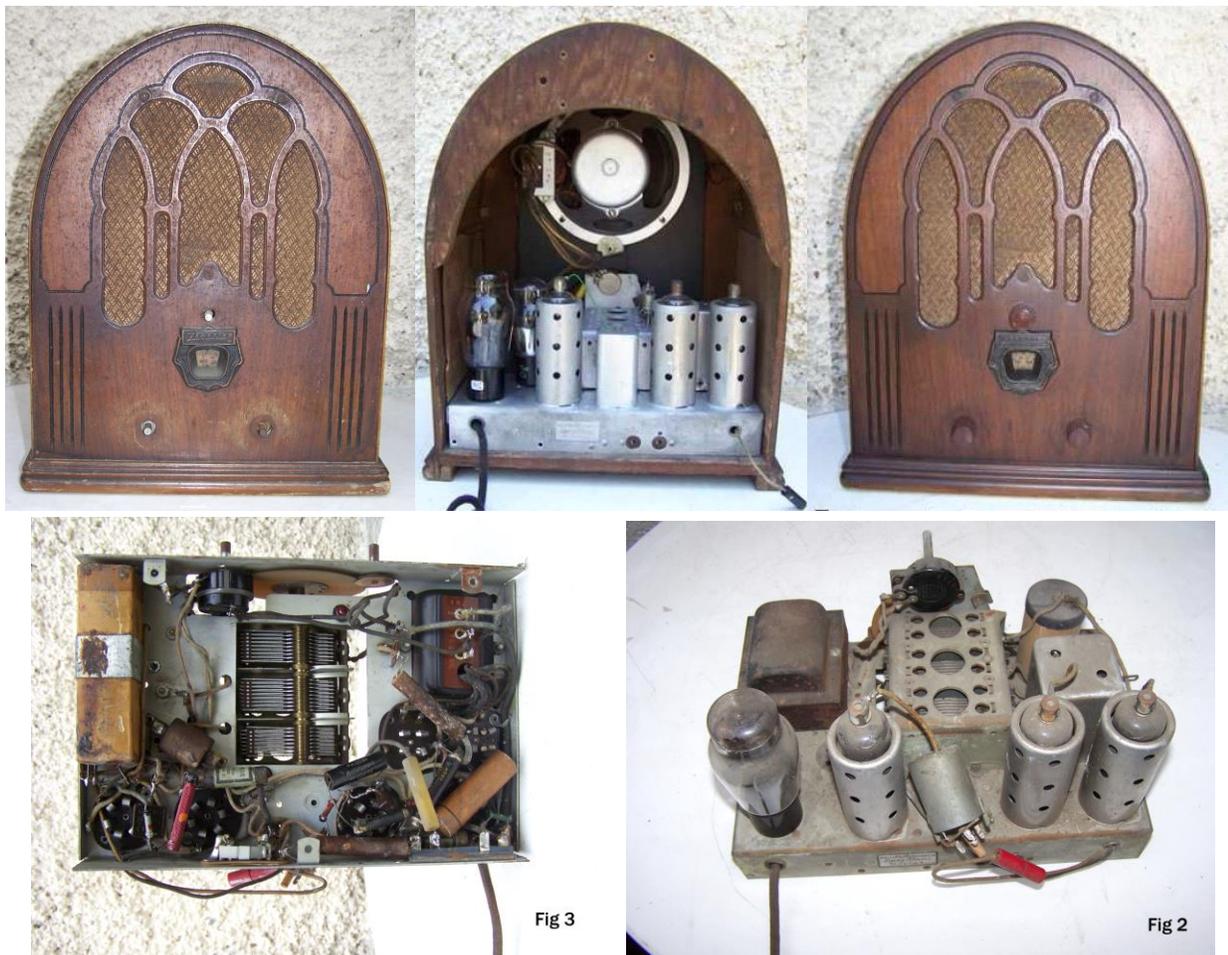
L'association CHCR de France nous présente une pièce américaine, une cathédrale Zenith Zenette par Walter Krieg qui participe pour une deuxième fois à notre concours. Cette radio qui n'était pas à l'état épave a tout de même dû recevoir bien des soins afin de reprendre son état plus proche de sa naissance. Tout de même, une jolie cathédrale a repris vie. Un travail remarquable a été effectué sur la reproduction de bobines. Une vidéo du poste fonctionnel aurait permis aux juges de témoigner du bon fonctionnement du poste.

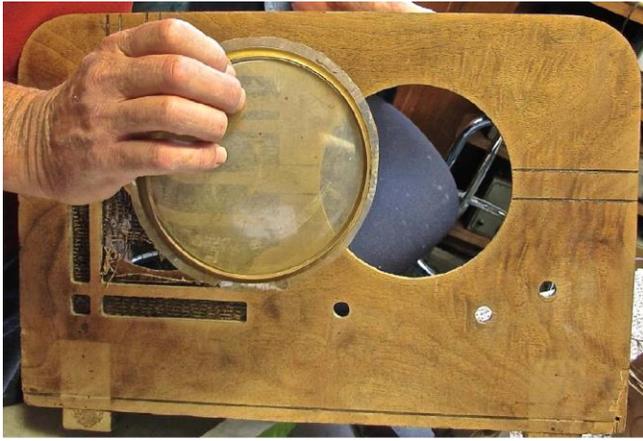
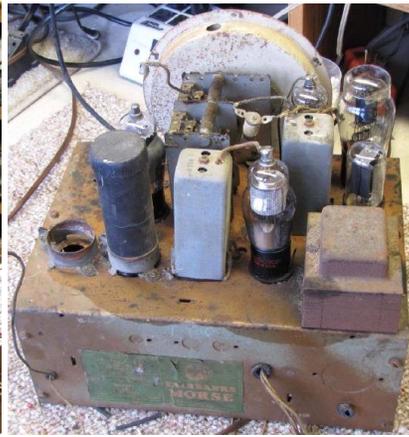
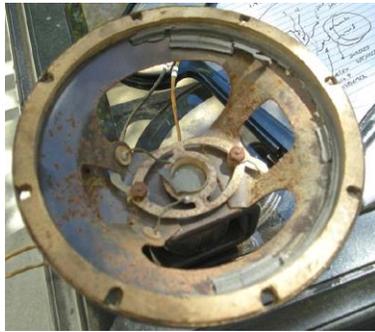
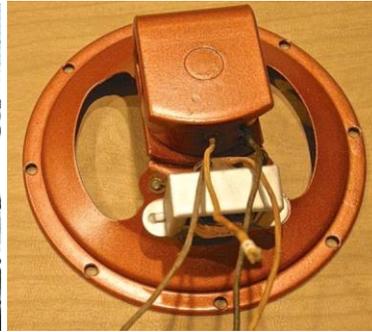
D'entrée de jeu, le rapport affiche de belles grandes photos de l'épave au départ et ce la nous permet d'apprécier la quantité de travail qui sera nécessaire pour ramener des limbes ce joli modèle. Le haut-parleur en particulier sera définitivement une épreuve à lui seul.

En ce qui a trait au boîtier, M. Farwell a décidé d'appliquer une feuille de placage sur la façade existante du cabinet. Collée avec de la colle de menuiserie, un fer a été utilisé pour appliquer de la chaleur au placage et sécher la colle. Un bon travail de menuisier a été nécessaire pour reproduire les détails du grillage. Pour la finition, un peu de couleur pour les bandes du grillage, un bouche pore et des produits en aérosol, du sablage et des applications multiples de laque ont donné un superbe résultat de finition.

Heureusement le métal était peinturé à l'origine, ce qui évite un fastidieux processus de plaquage. La couleur d'époque re donne vie au châssis et au haut-parleur. Une application d'étiquettes reproduites complète le tout esthétiquement.

Au niveau électronique, un remplacement du transformateur de puissance fut nécessaire. Tous les condensateurs ont été remplacés et toutes les résistances vérifiées ont passé le test. Procédure d'alignement et le son parfait émergea du haut-parleur, vidéo à l'appui.

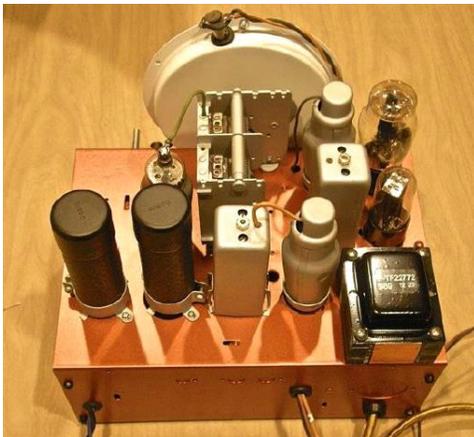
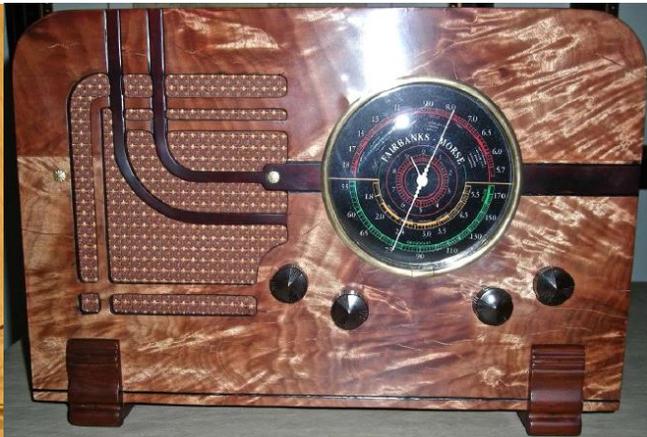
Le superbe cadran est une reproduction et donne une fière allure au poste.

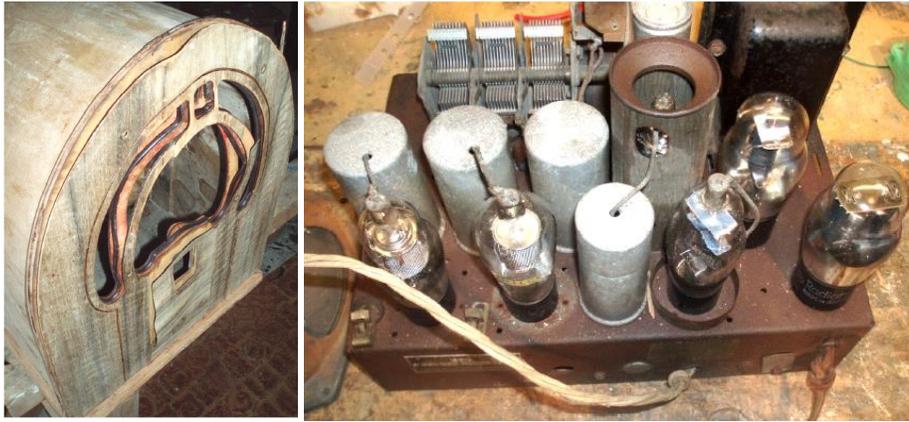
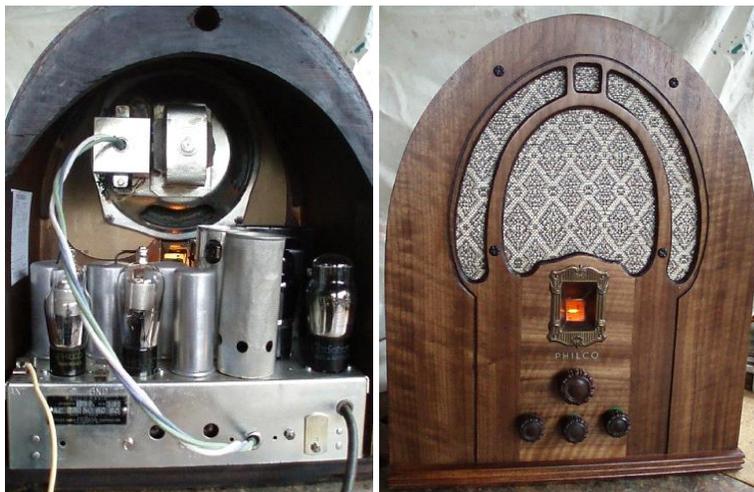
De la Nouvelle-Zélande, une pièce américaine, une Philco 89E. Le départ est définitivement ce qu'on peut appeler une épave. Le résultat final démontre un accomplissement au-dessus de la moyenne. Le façonnage de la façade, le re-placage du châssis et du haut-parleur sont les points remarquables de cette restauration. Pour ceux qui ont travaillé sur des Philco de cette époque savent que leurs condensateurs spéciaux encapsulés dans des enveloppes de bakélite et coulés dans du bitume sont pénibles à rénover. Les résistances ont gardé leur aspect d'origine et le filage remplacé est couvert de coton.

La finition avec du polyuréthane même si elle paraît bien, a irrité plus d'un juge. Les produits modernes sont à éviter si des produits d'époques existent toujours tels le Shellac ou les laques.

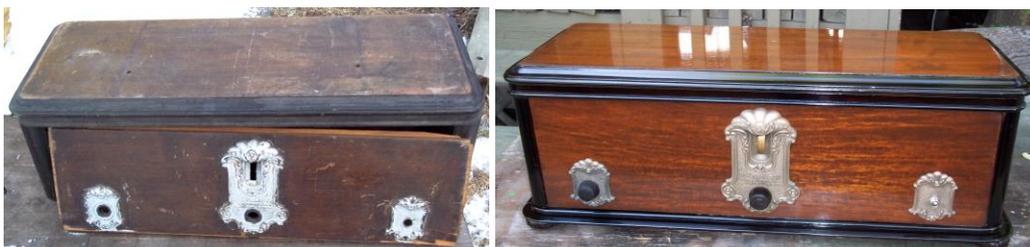
La SQCRA a présenté un Radiola 60 en piteux état. Le travail a nécessité la reproduction de plusieurs pièces du boîtier et le pointage des juges se reflète sur ce critère. Le châssis repeint n'a pas représenté un défi important et le manque de photos du dessous du châssis n'a pas démontré un travail exhaustif à ce niveau. De plus, le manque d'une vidéo du poste fonctionnant et l'admission du participant que le poste ne fonctionnait plus adéquatement lors du jugement a pénalisé le score final, relé quant au 4ieme rang cette entrée.

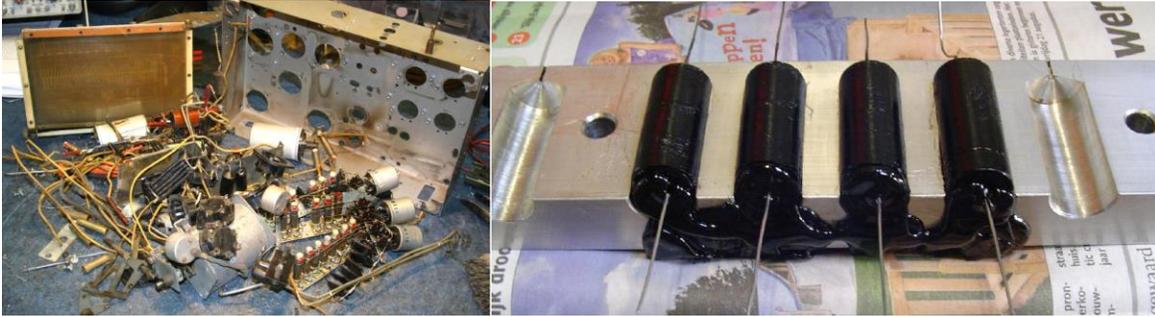
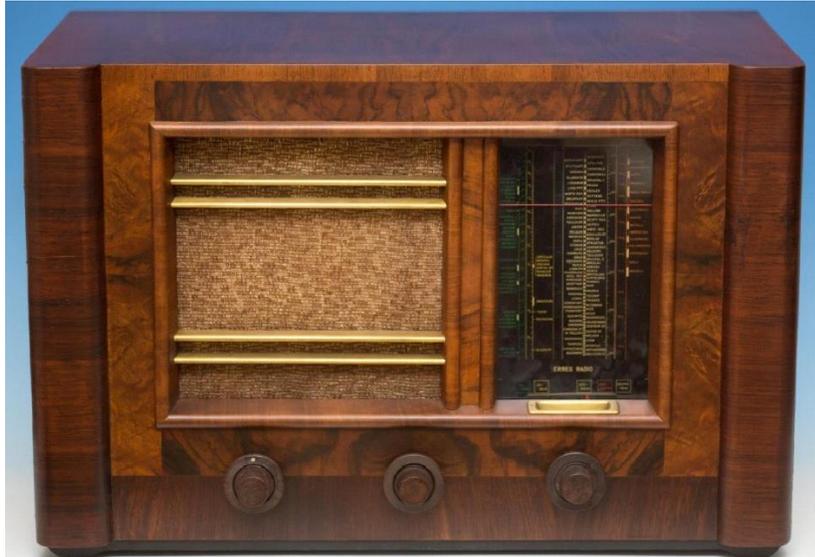
Pour une première fois, **NVHR des Pays-Bas** s'est inscrit avec la seule radio européenne du lot, une Erres KY159 de 1936. Malheureusement comme quelques concurrents, un manque de photos initiales nous empêche de faire une évaluation adéquate du boîtier initial. Les faits saillants de cette restauration sont sans équivoque face à la complexité de l'électronique qui a été complètement retiré du châssis afin de réparer de lourdes traces de rouille causées par des condensateurs de fil trage tubulaire en aluminium qui ont percé à cause des acides qu'ils contenaient.

Autre fait remarquable est la fabrication de moules pour recréer une enveloppe de bitume afin de dissimuler de nouve aux condensateurs. Plus de 350 photos ont été prises afin de tout replacer selon l'ordre et l'endroit d'origine de chaque composante. De bonnes vidéos nous ont permis de vérifier le bon fonctionnement du récepteur.

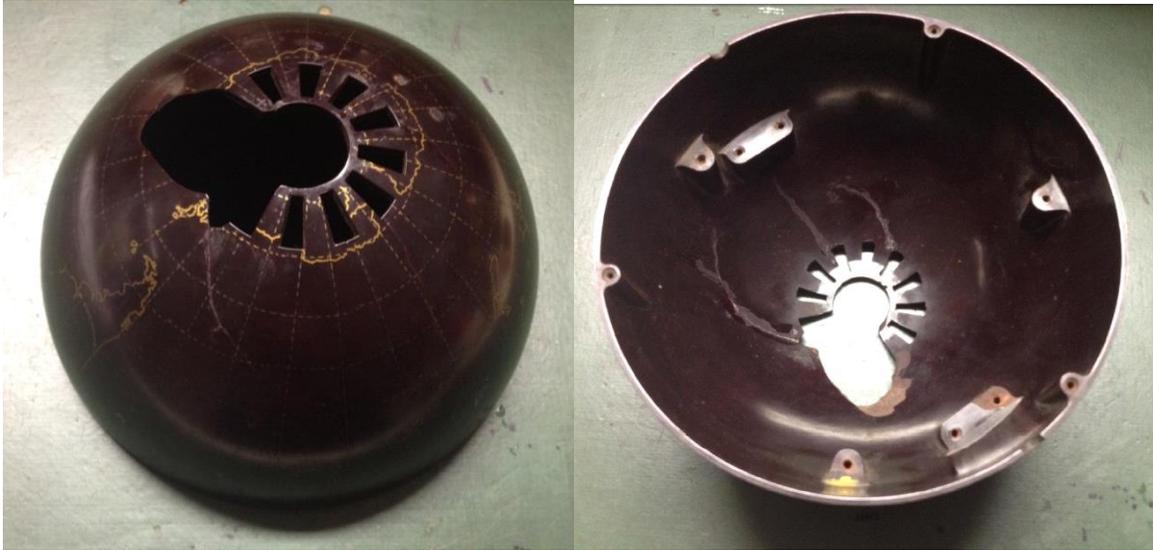
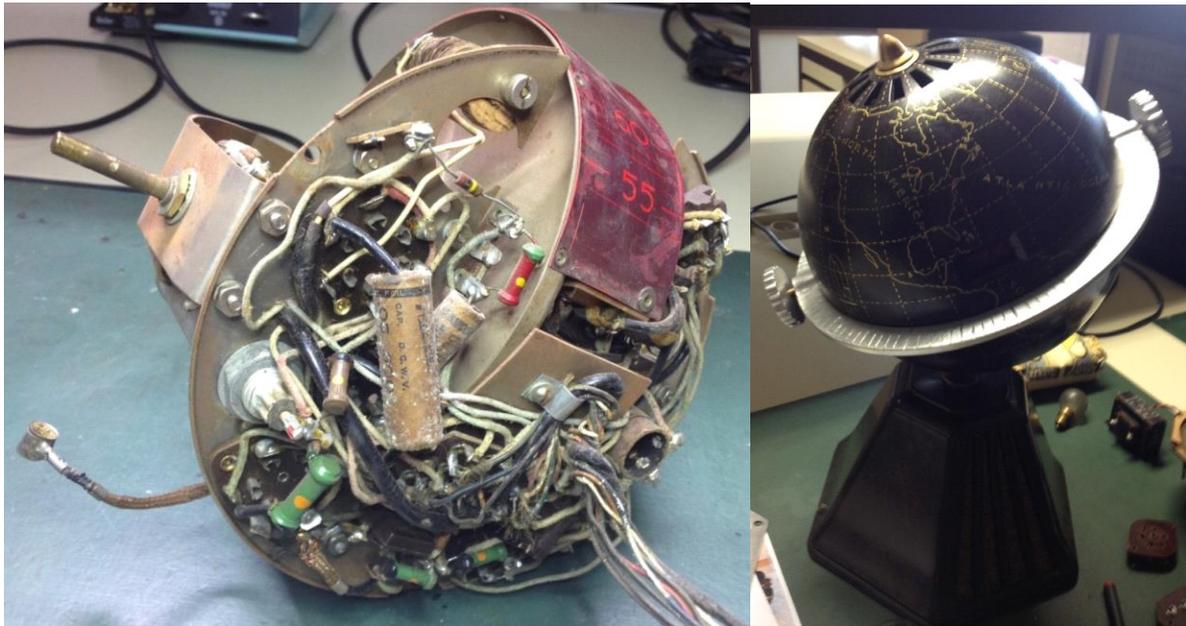
Belle présentation d'un nouvel inscrit cette année du club '**Limburgsen Radiovrienden**' de la Belgique, un Globe de Colonial par M. David Agresti. La bakélite n'est pas très difficile à réparer habituellement, par contre celui-ci qui est en forme de sphère, représente un challenge certain. Le concurrent a utilisé de la bakélite de couleur similaire d'une radio 'donneur' et l'a réduite en poudre. Pour la forme, il a utilisé une pâte à modeler et l'a façonnée sur une surface en bon état du globe. Une fois durcie, il la place face au trou et emplit l'espace avec un mélange de colle et de la ba kélite en

poudre. Déposée en excès, sablage et polissage ont complété la réparation de la sphère. Les graphiques ont été reproduits avec un crayon à encre couleur or.

Plusieurs pièces étaient manquantes et du machinage et tôlerie ont été nécessaires pour les reproduire. Le travail est étonnant. De plus, beaucoup de pièces électroniques étaient manquantes et une radio identique d'un ami a dû être empruntée afin de trouver les pièces manquantes et de façonner les autres. Les condensateurs originaux ont été remplis avec de nouveaux.

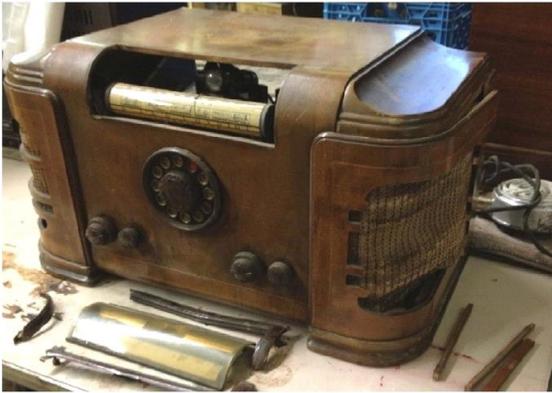
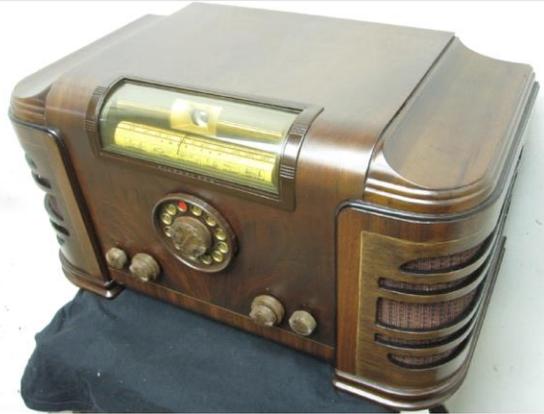
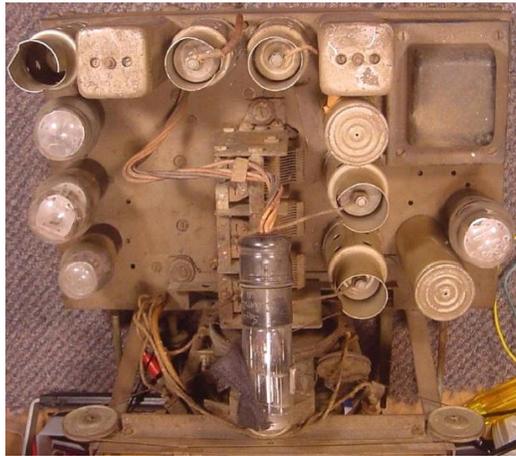
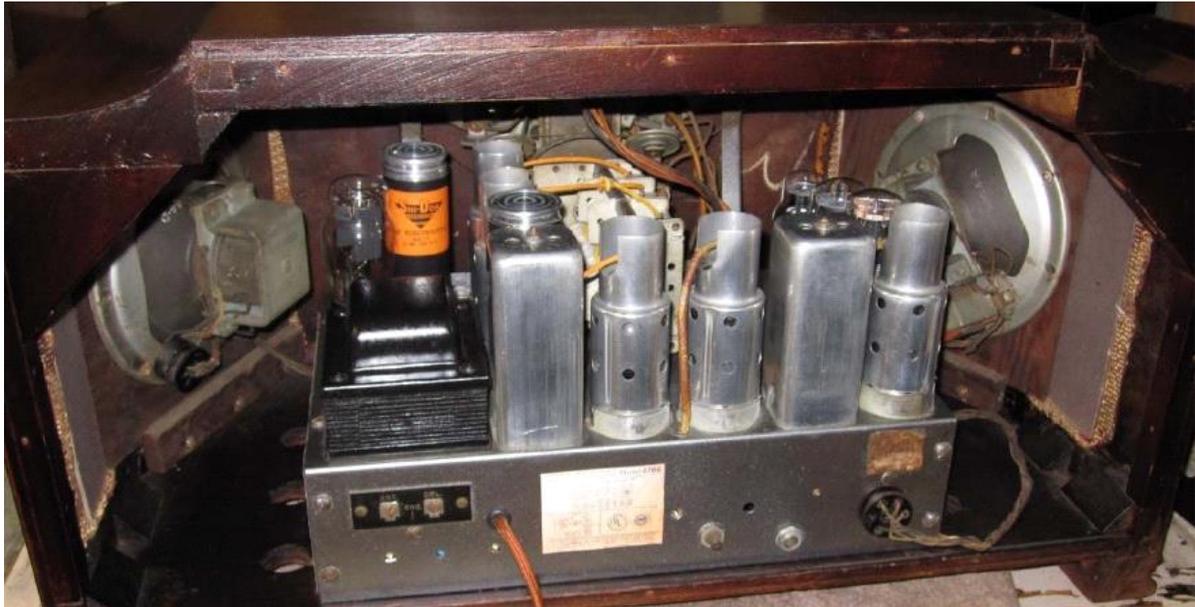
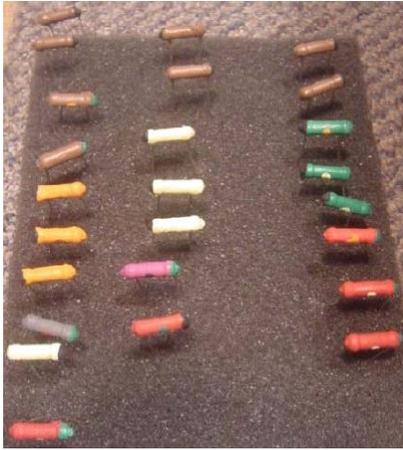
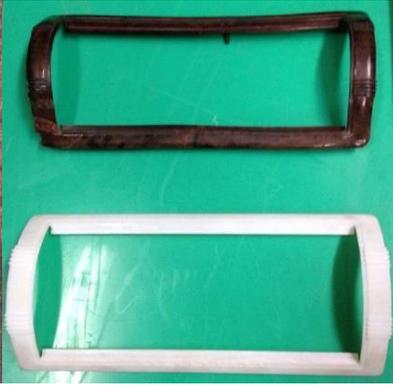
L'association **SPARC** du Canada avec un effort de groupe nous a présenté une pièce particulière, un Silvertone 4766. Avec son cadran téléphone et ses formes concaves, cette radio a un look bien particulier. Beaucoup de travail a été nécessaire pour réparer le boîtier qui était passablement en mauvais état. Un des points très forts de cette restauration est la reproduction du pourtour de la lentille courbe du cadran qui a été reproduite par une imprimante 3D. Le châssis très sale a reçu l'attention nécessaire et un grand souci du détail a été apporté aux condensateurs; des pièces neuves ont rempli les originaux. Pour ce qui est des résistances, une pôle de canne à pêche en fibre de verre coupé en bonne longueur fut utilisée pour héberger de nouvelles résistances et reproduire l'apparence des vieilles composantes. Des pièces de bois qui étaient manquantes pour soutenir les haut-parleurs ont été reproduites grâce à un modèle identique que le musée possède dans sa collection permanente.
