ASSOCIATION RADIO CLUB DU BASSIN D'ARCACHON
F5KAY

**RESTAURATION D'UN RECEPTEUR TSF
ATWATER KENT
Modèle 80 Série N°6414979
Concours 2014-2015**

L'appareil choisi par l'équipe est un ATWATER KENT modèle 80 N° de série 6414979 dont la fabrication date de 1931. Cet appareil était vendu en 1931 \$62.80. Toutes informations sur les fabrications ATWATER KENT RADIO peuvent être retrouvées sur : <http://www.atwaterkentradio.com/index.htm>

Notre appareil est un superhétérodyne avec une MF de 130khz comportant 6 tubes électroniques : lampe à grille écran 35, une triode 27, 2 lampes à grille écran 24, une pentode de puissance 47 et double valve 80. Il fonctionne sur le secteur 110 / 220 Volts alternatif, dispose de 2 gammes PO et GO avec un haut-parleur dans la version européenne. Sa caisse est en bois de forme chapelle de couleur acajou ses dimensions : L: 360 H: 480 P: 245 (mm) (information recueillies sur Doctsf.com)

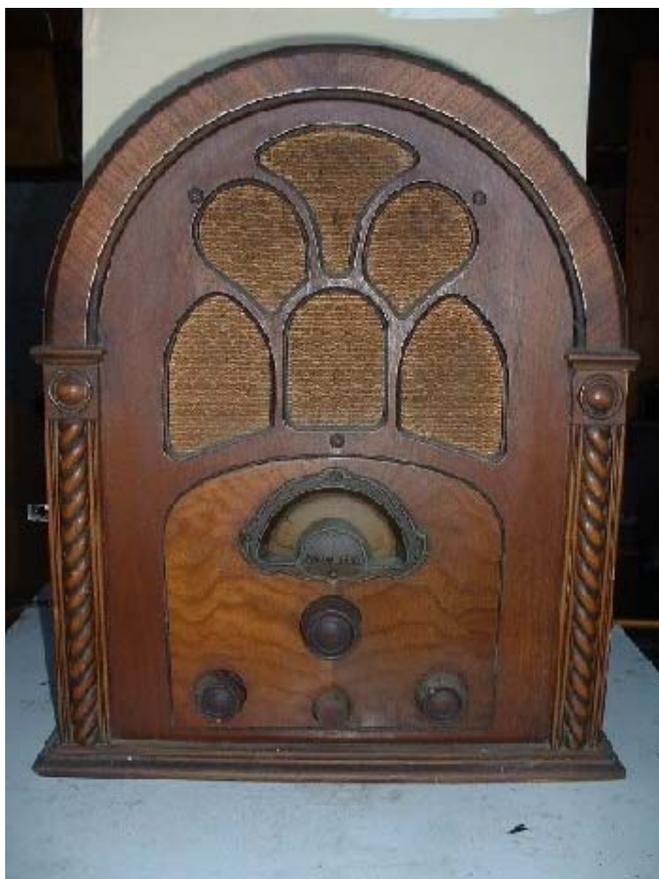
Comme on le voit sur cette photo, la caisse de l'appareil ne demandera pas un gros travail de restauration. La caisse est en très bon état, et juste le passage au vernis sera suffisant.

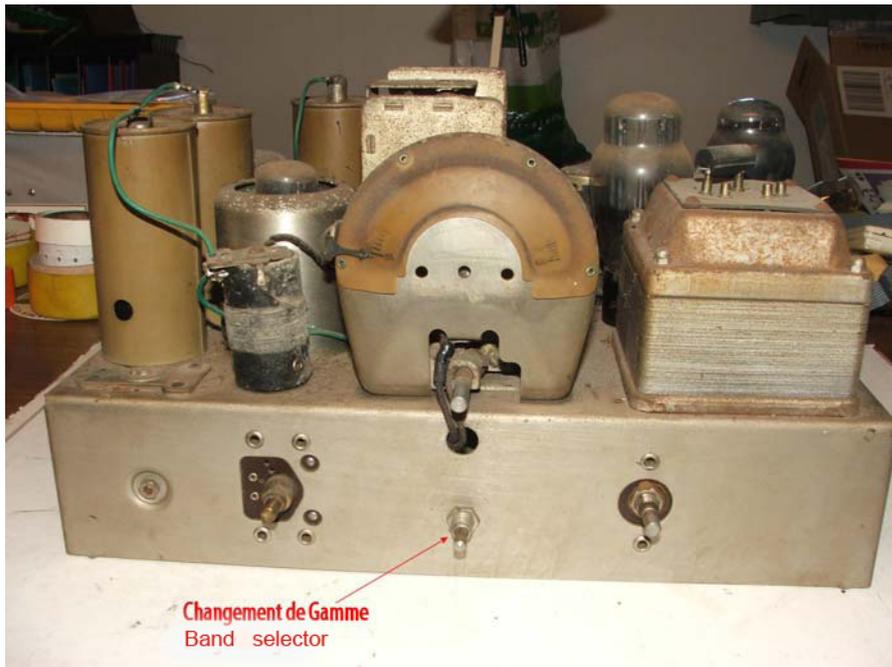
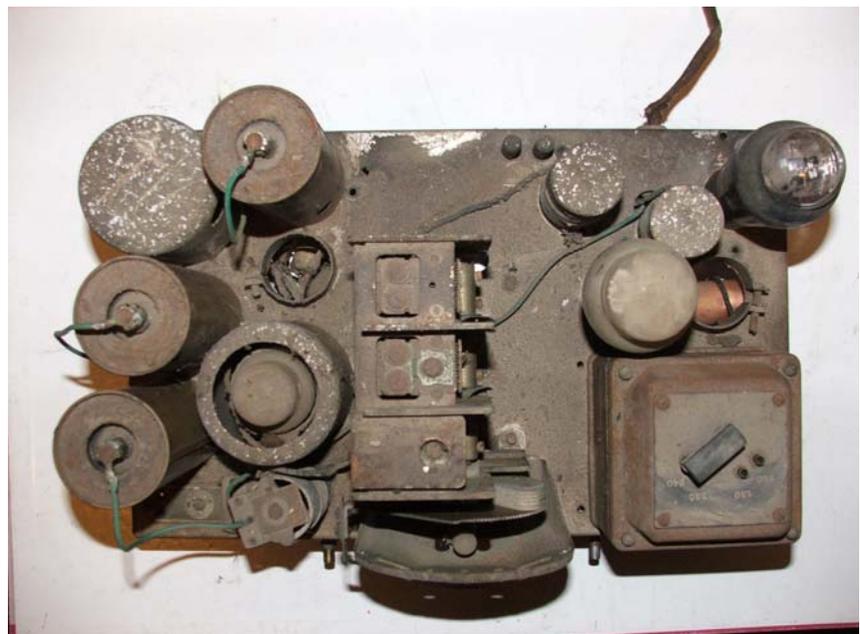
C'est sans difficulté que le châssis a été sorti de la caisse. Vous noterez le 4ème bouton sous le réglage des stations, qui correspond au changement de gamme pour la version européenne.

Vous noterez qu'il manque 2 condensateurs électrochimiques. Ce poste a dû subir un dépannage, car à la place il y a des condensateurs modernes sous le châssis

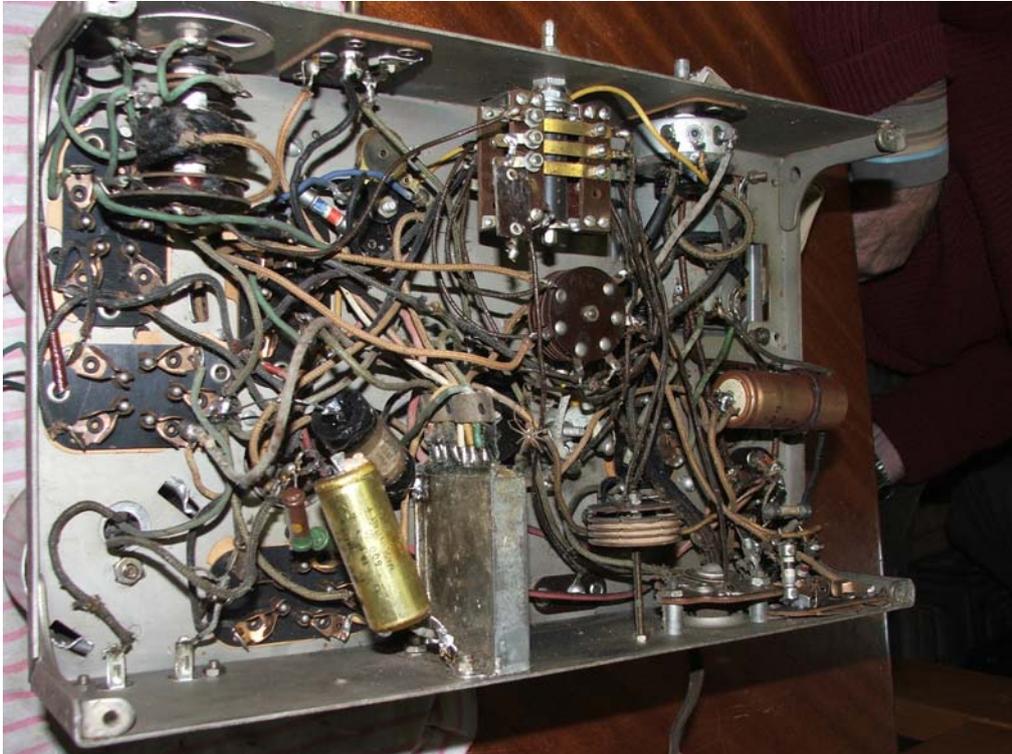
Vue générale du câblage sous le châssis qui permet d'apercevoir les 2 condensateurs qui ont été changés lors d'un précédent dépannage.

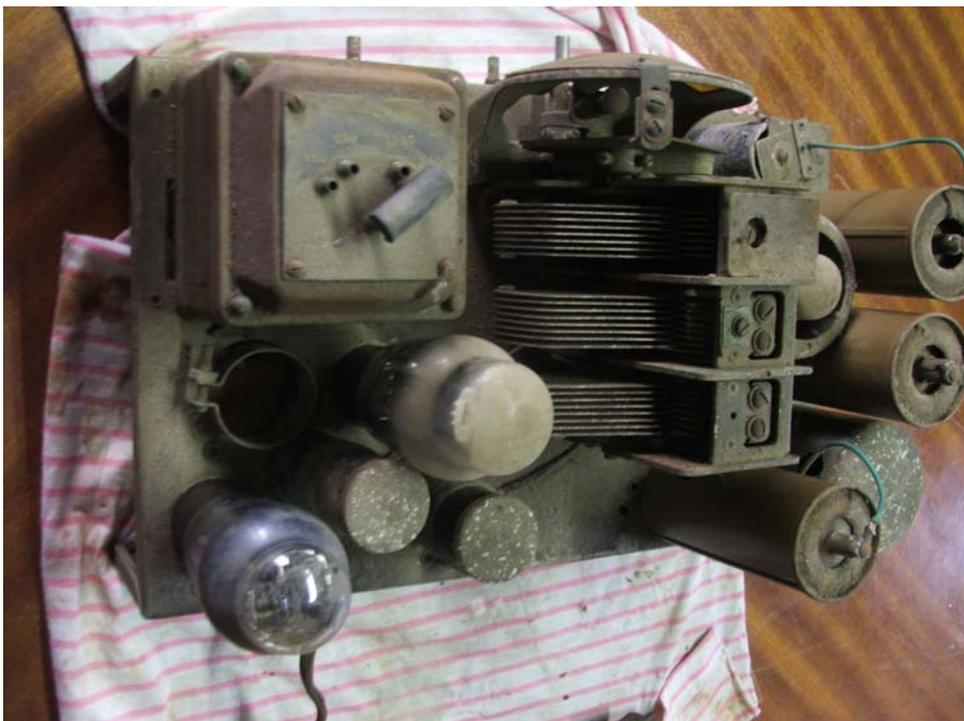
Sur la photo ci-dessous on voit qu'un gros travail de nettoyage est à faire

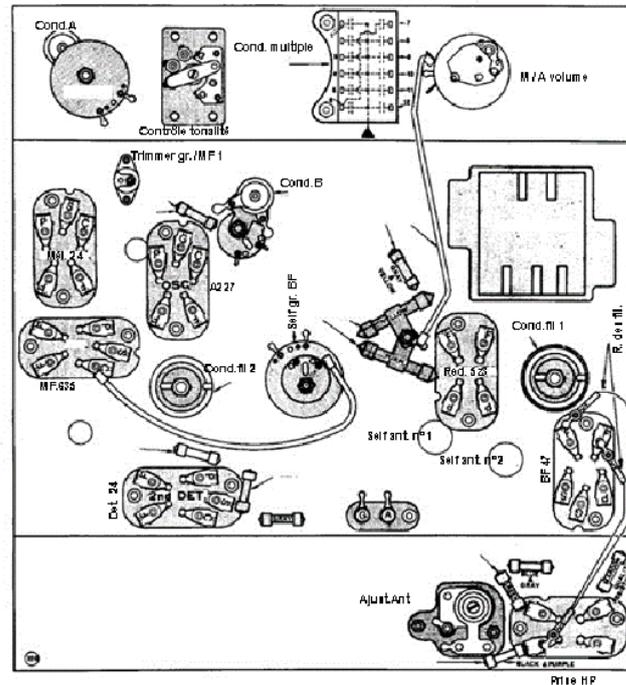
Valeurs condo. multiple

1— .001 MF	7— .01 MF
2— .004 MF	8— .01 MF
3— .1 MF	9— .01 MF
4— .1 MF	10— .03 MF
5— .3 MF	11— .08 MF
6— .0006 MF	12— .01 M

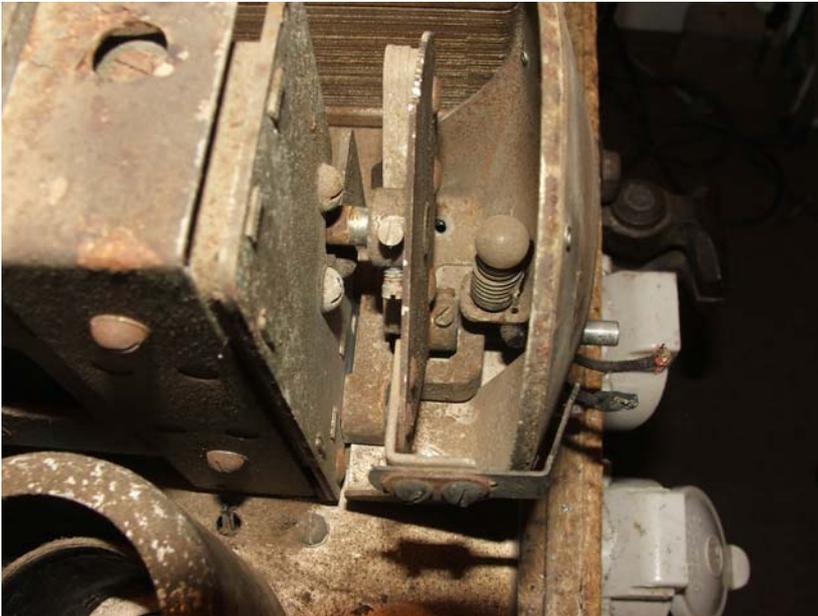
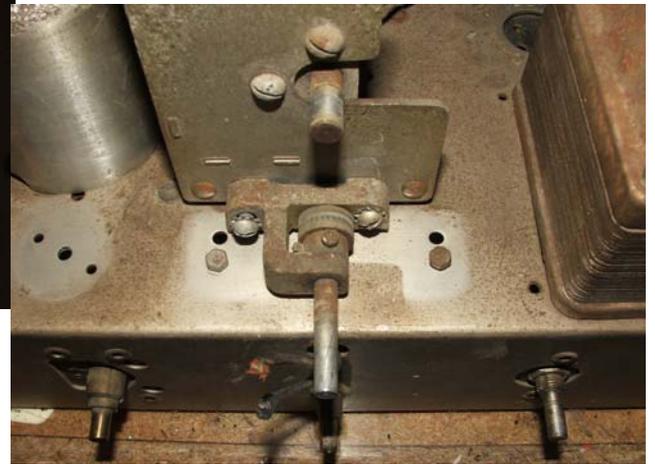
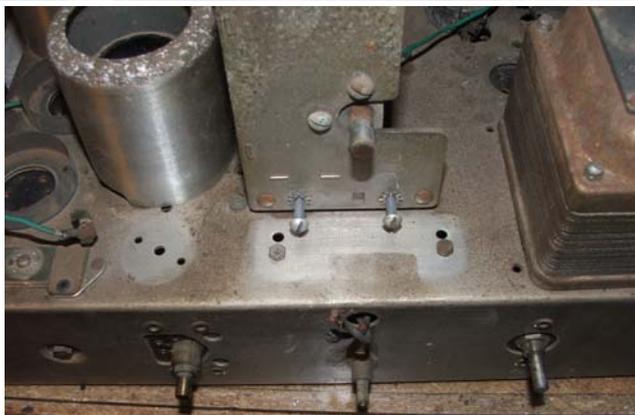
Ensemble CV et Cadran

L'état du condensateur variable nécessitait une restauration minutieuse commençant bien sûr par un démontage complet.

montage de la commande de CV

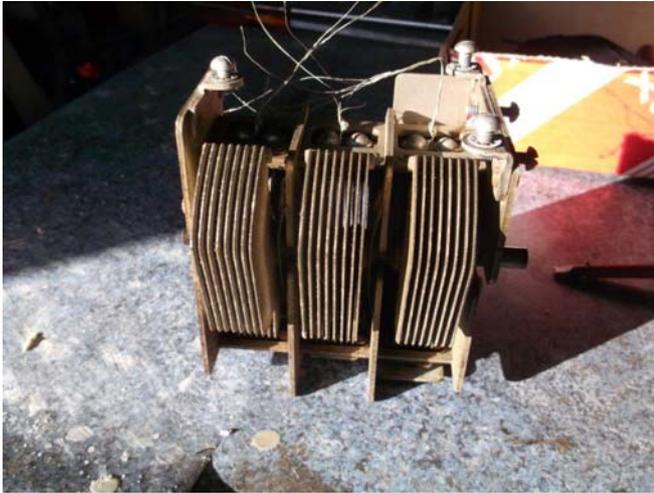
Le CV (Condensateur Variable) sorti du châssis.

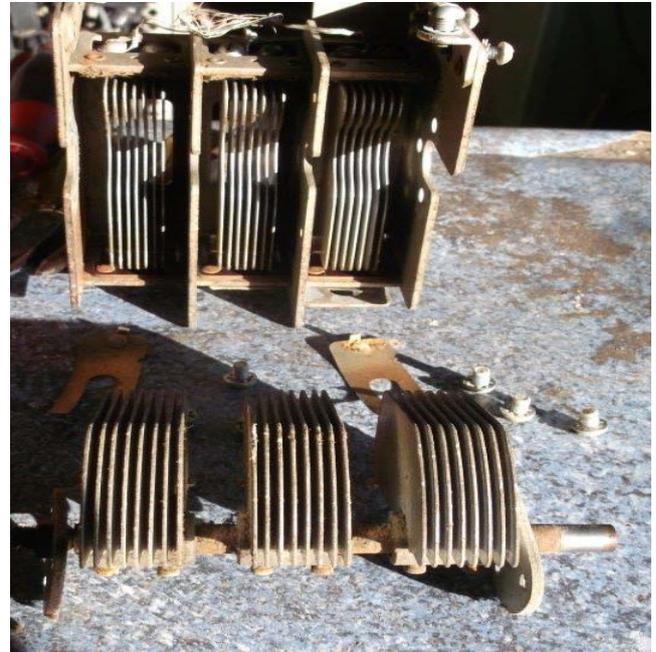
On remarque les saletés entre les lames

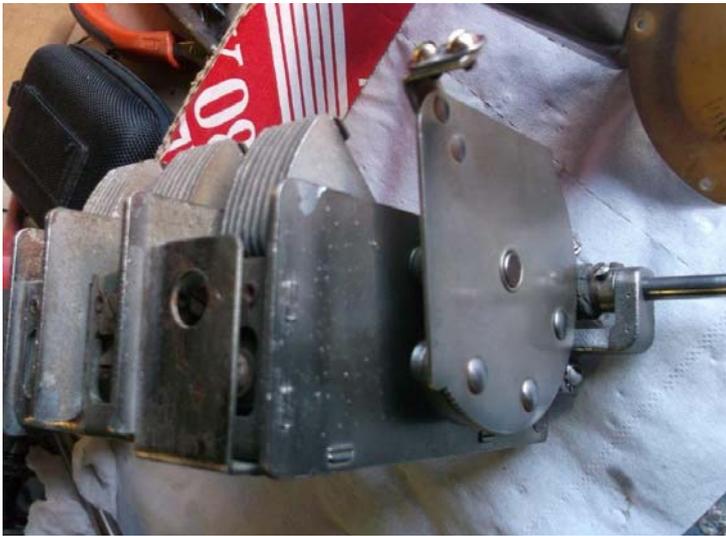
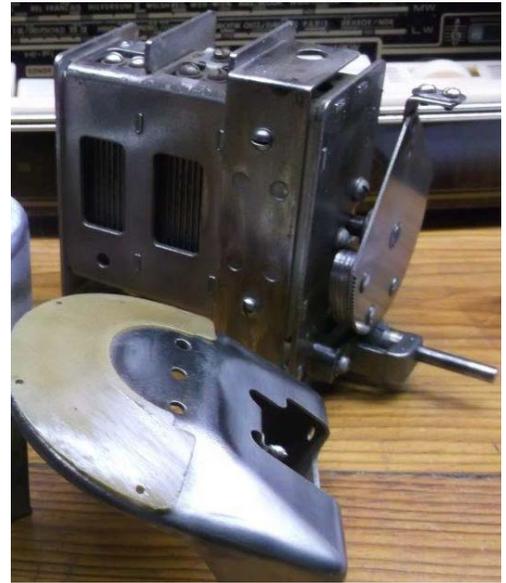
CV nettoyé remonté avec sa commande, et le cadran

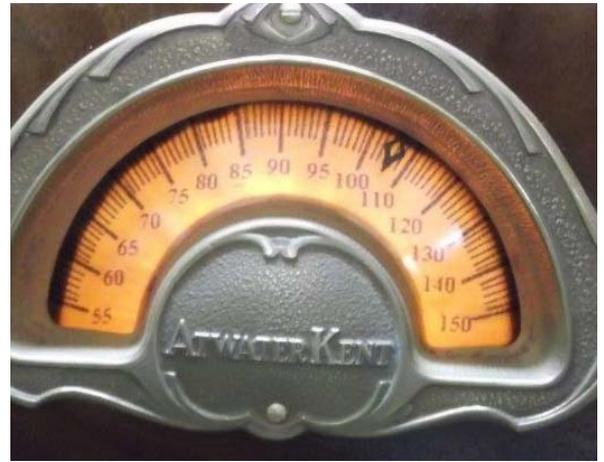
Vue du cadran terminé

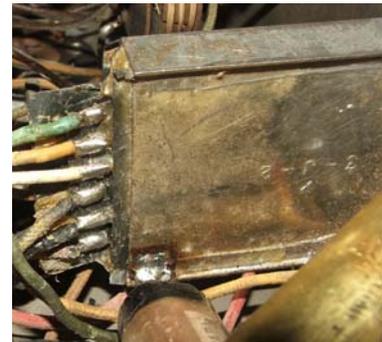
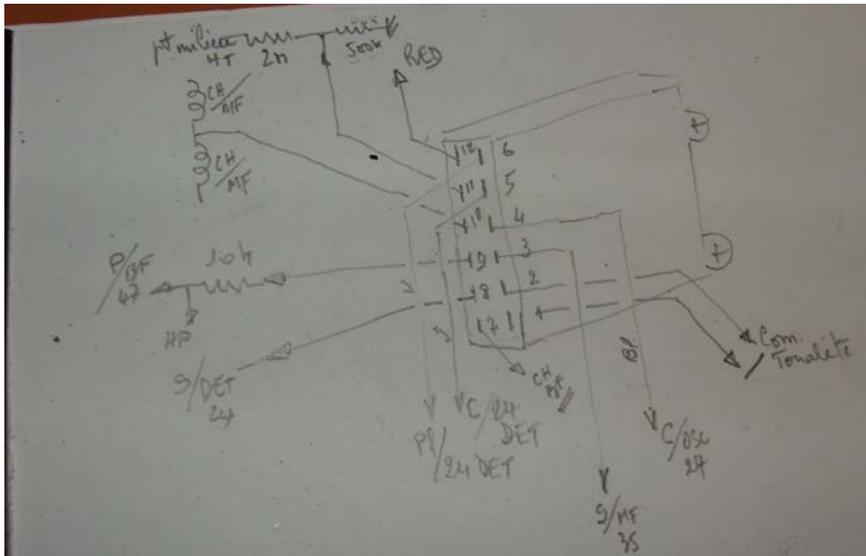
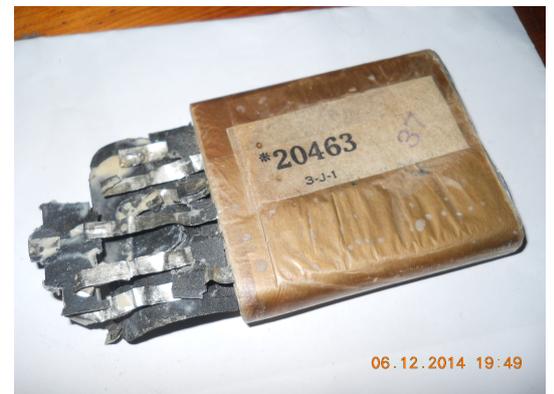
Repérage des fils de connexion sur la Boîte multi-condensateurs

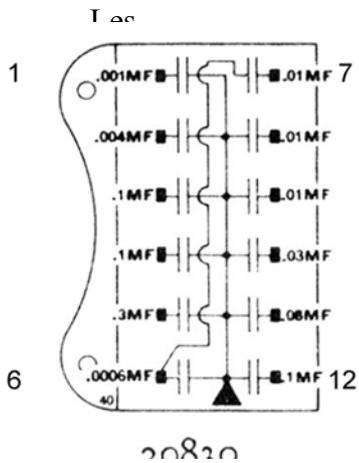
Repérage des valeurs à l'intérieur de la boîte selon les indications du schéma.

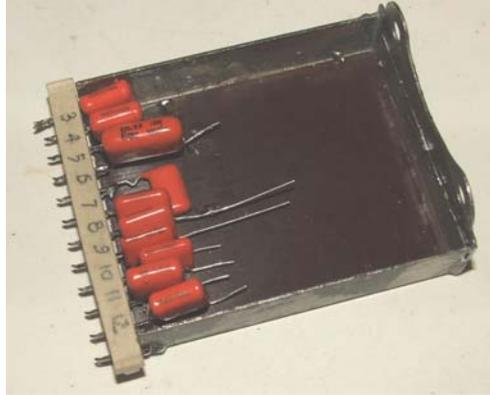
condensateurs neufs

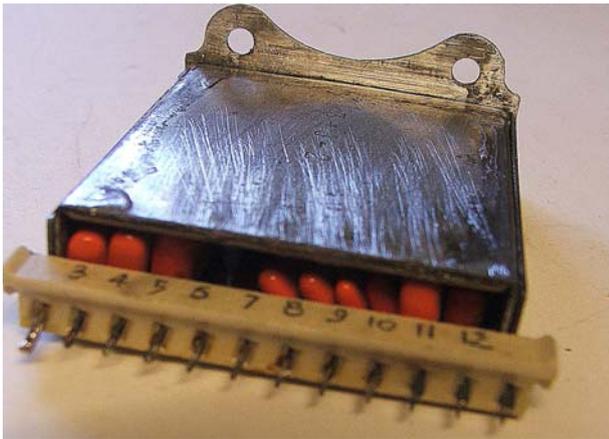
Boîte refermée terminée

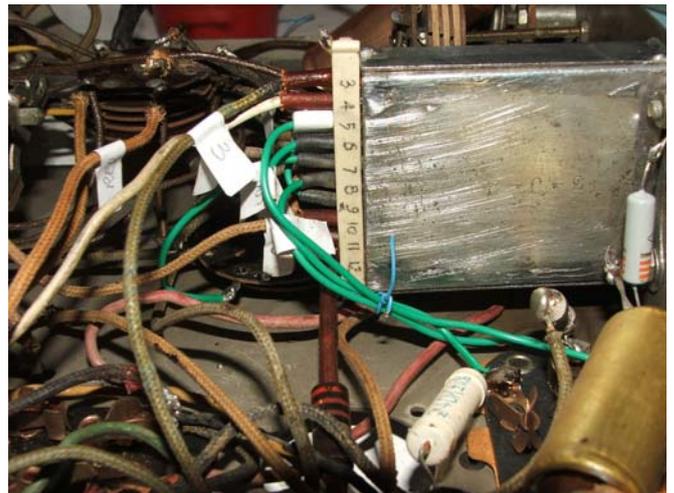
La boîte est en place et recâblée

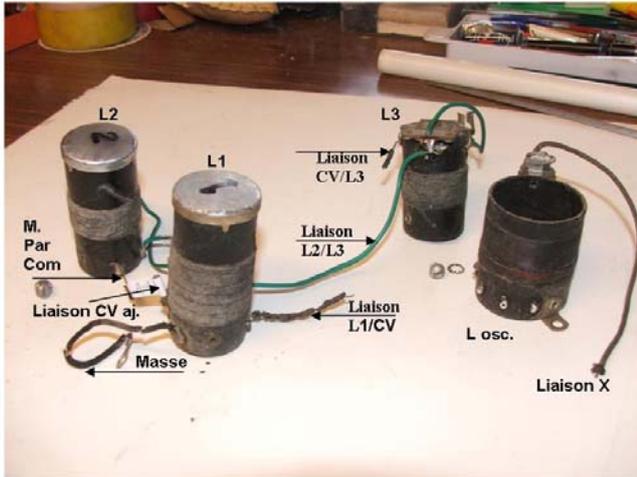
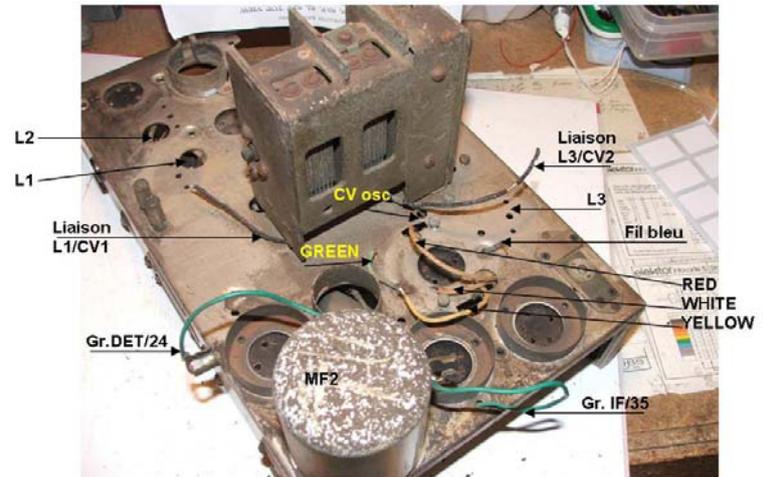
Identification des selfs et de leur emplacement

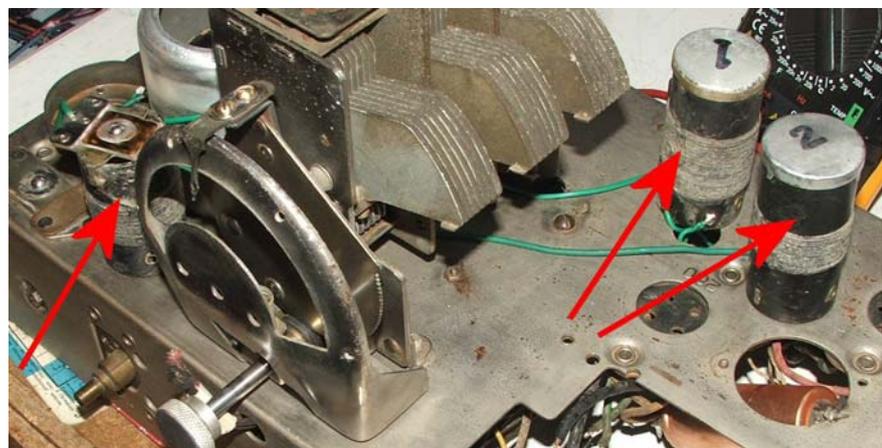
Les selfs remontées

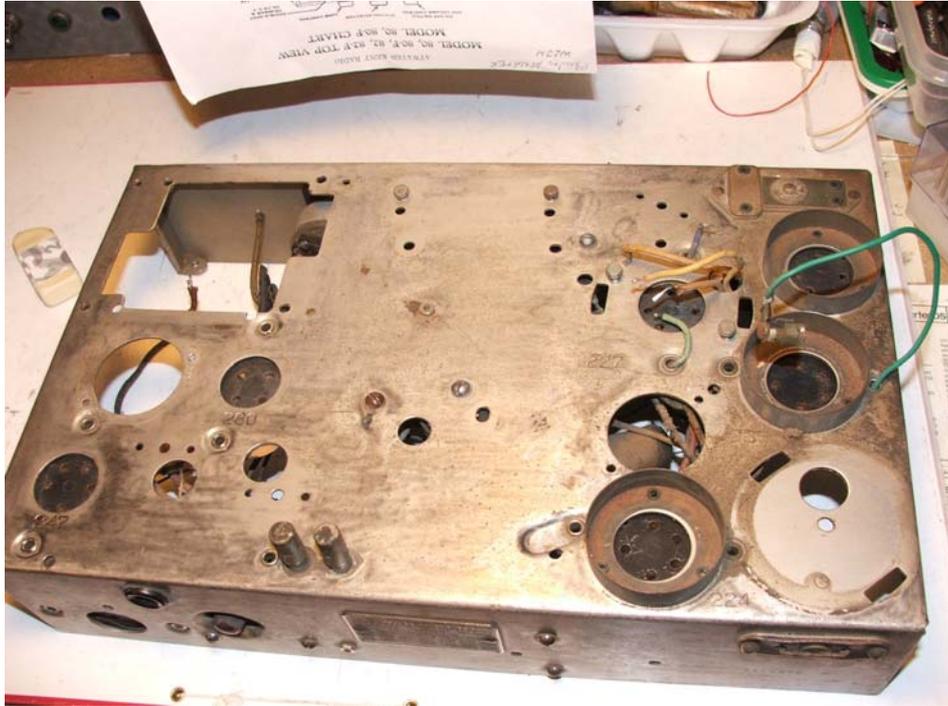
Une vue du châssis dénudé après l'avoir nettoyé

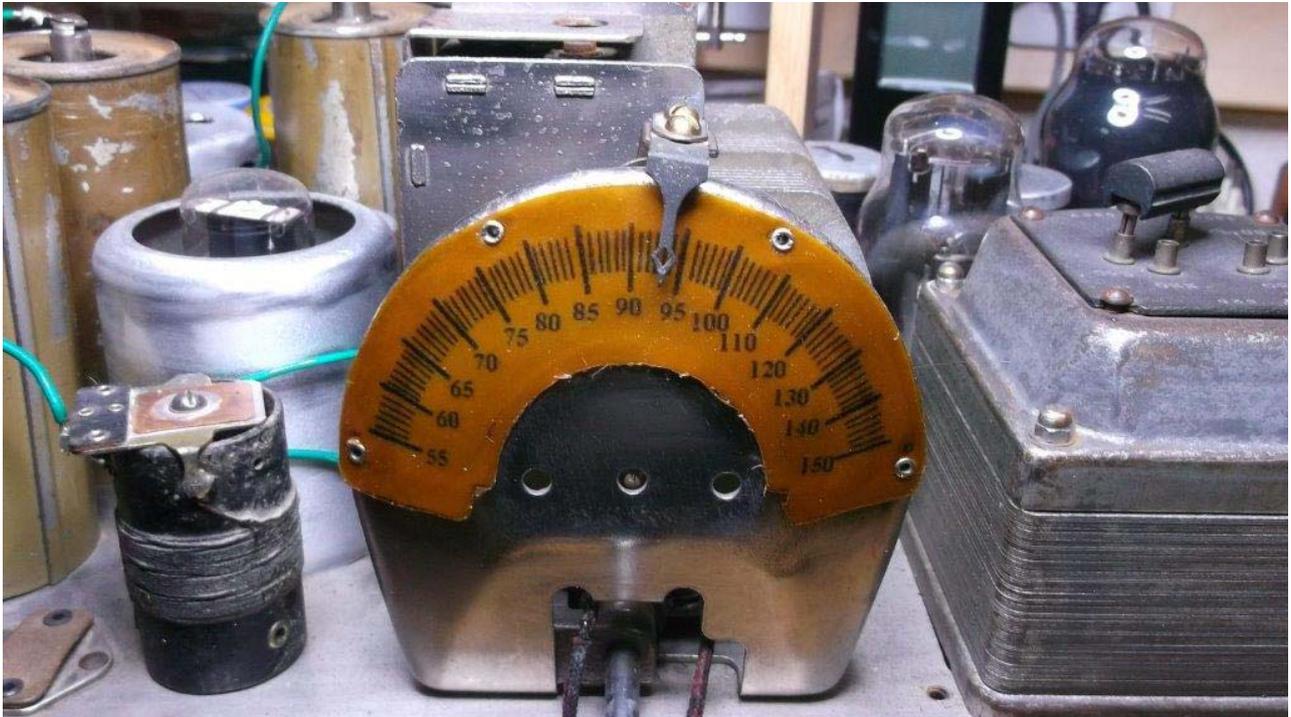
Le châssis remonté avec un tube 80 à la place de la 5Z3, comme à l'origine

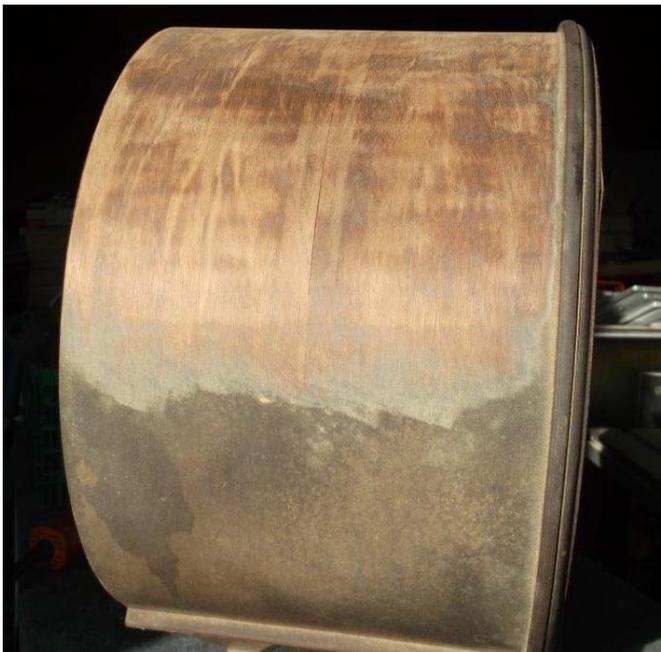
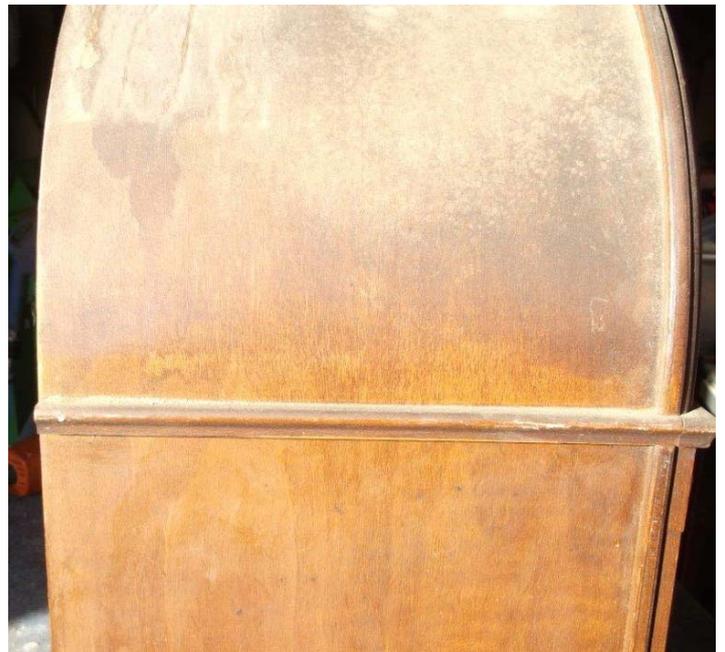
La caisse n'a pas nécessité de gros travaux, elle était en bon état. Un ponçage et un coup de vernis ont suffi.

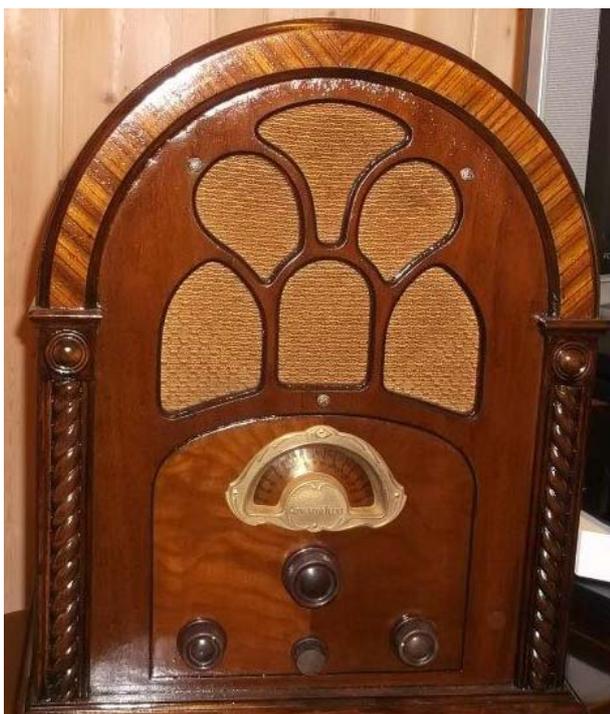
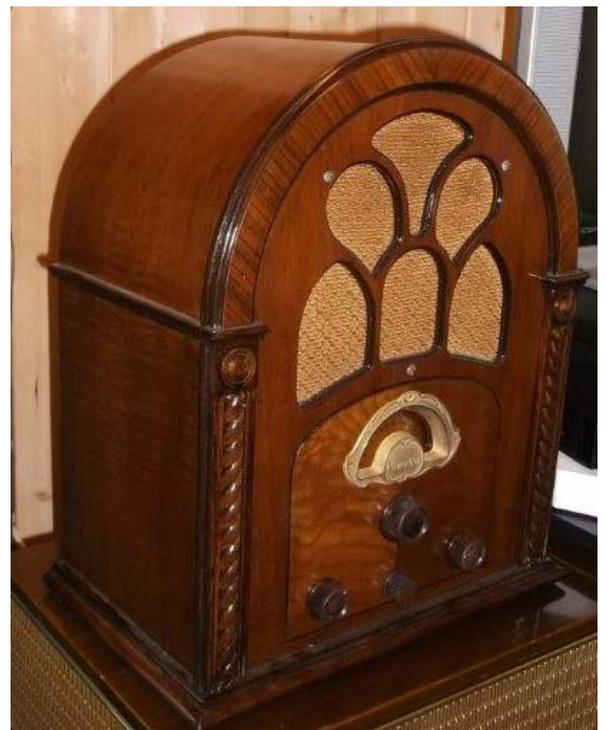
Voilà le résultat final
