Concours de restauration de radio antique de la SQCRA 2021

Le Westinghouse modèle 165 est un radio superhétérodyne de 3 bandes

Présentation de mon radio Canadian Westinghouse modèle 165 de 1934

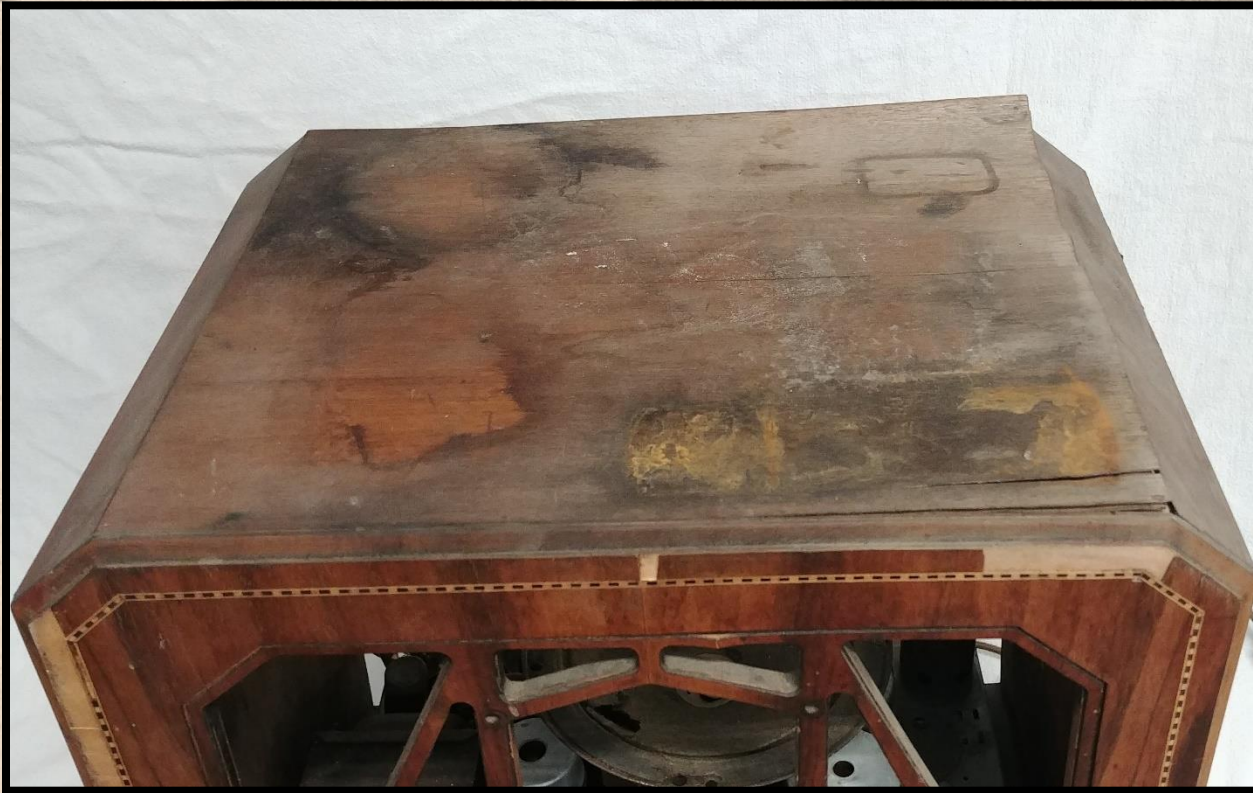
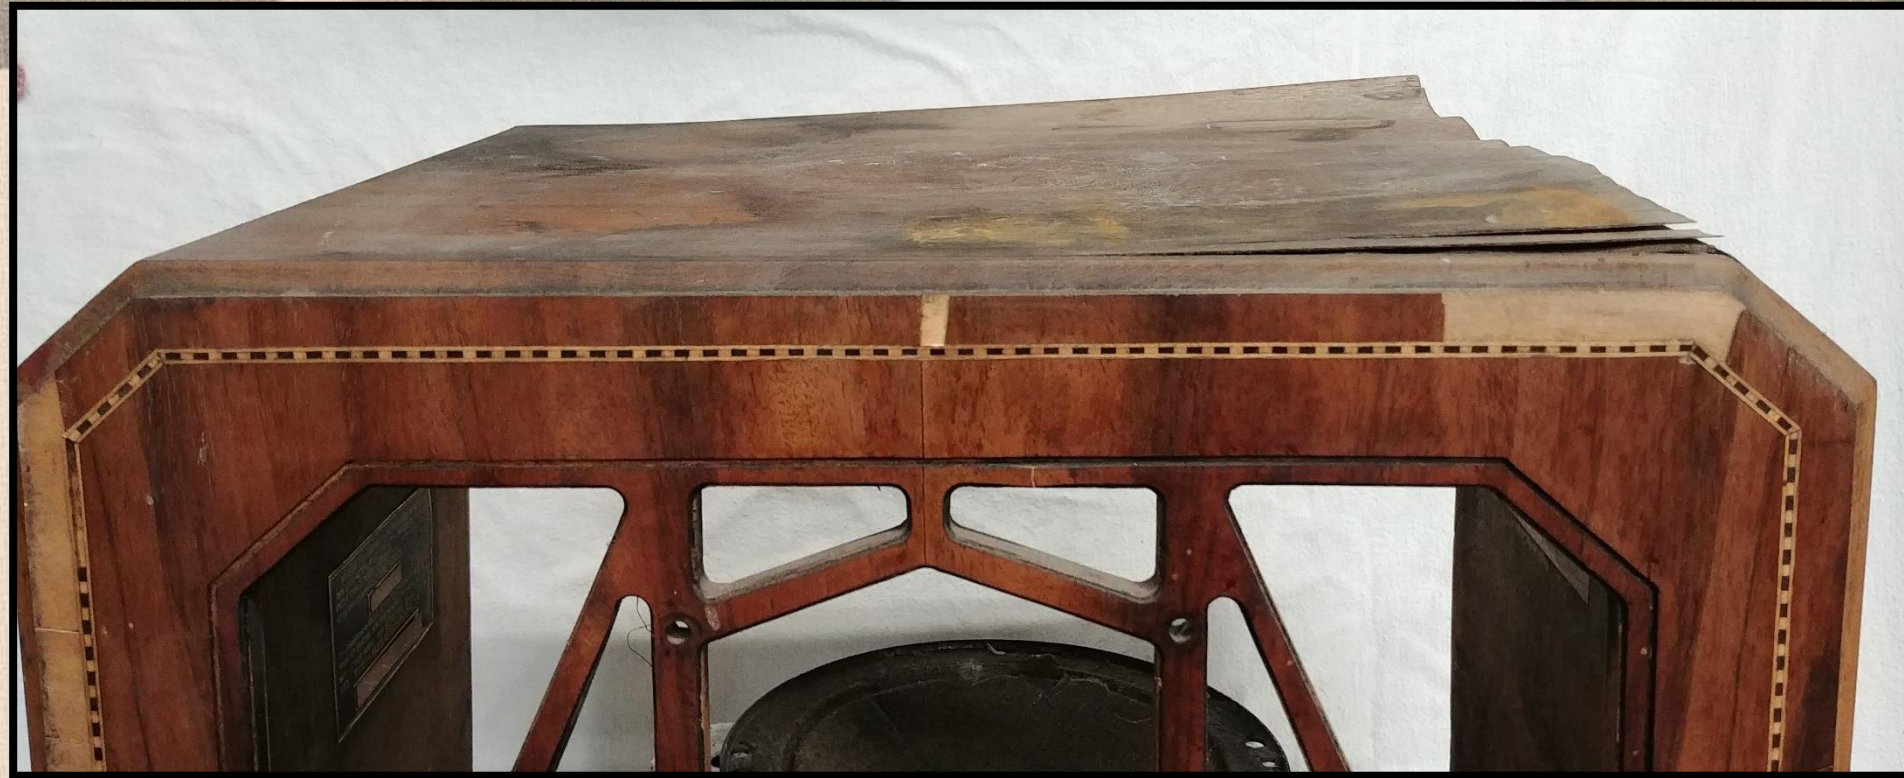
Le placage du dessus a sérieusement prit l'humidité et était délaminé deux couches sous le placage de Noyer Il y avait un peu de corrosion au niveau du châssis mais c'est surtout les condensateurs variables qui étaient corrodés

Pour la restauration du cabinet, j'ai commencé par solidifier la charpente en ajoutant des vis plus longue à la base pour tenir les côtés puisque les vis ne tenaient plus rien. Avant de serrer les vis j'ai ajouté de la colle pour que tout soit bien solide. Une fois le boîtier bien collé et vissé j'ai recollé le placage qui était décollé à plusieurs endroits. Le collage des cotés a bien fonctionné mais pas sur le dessus par contre. Après avoir recollé le dessus, je me suis aperçu que le placage était bien trop endommagé pour faire un beau résultat. J'ai donc utilisé du placage de Noyer neuf pour le dessus

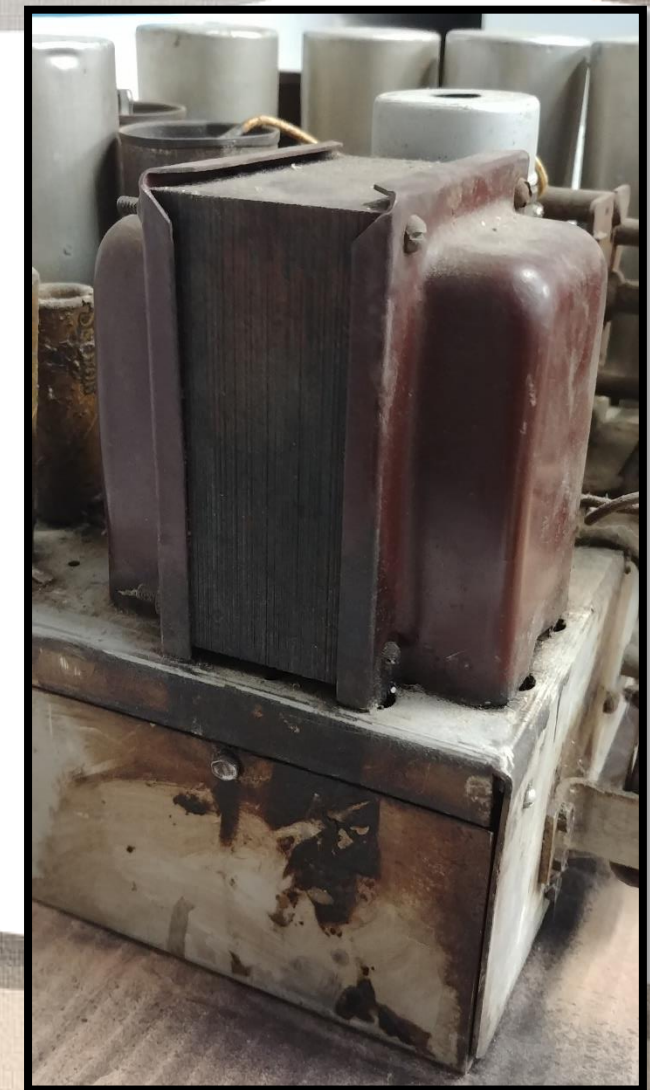
Sur la photo du haut on voit bien les condensateurs variables qui sont passablement corrodés

Pour être en mesure de bien nettoyer les condensateurs variables et le châssis, j'ai décidé de retirer la pièce en prenant soin de tout dessouder les mises à la terre au châssis. Les condensateurs variables avaient une couche tellement épaisse de saleté et de nicotine que j'ai dû les nettoyer avec du nettoyant à four. Le nettoyage a été effectué dans l'évier de cuisine avec l'accord de ma conjointe au préalable évidemment. (rire)

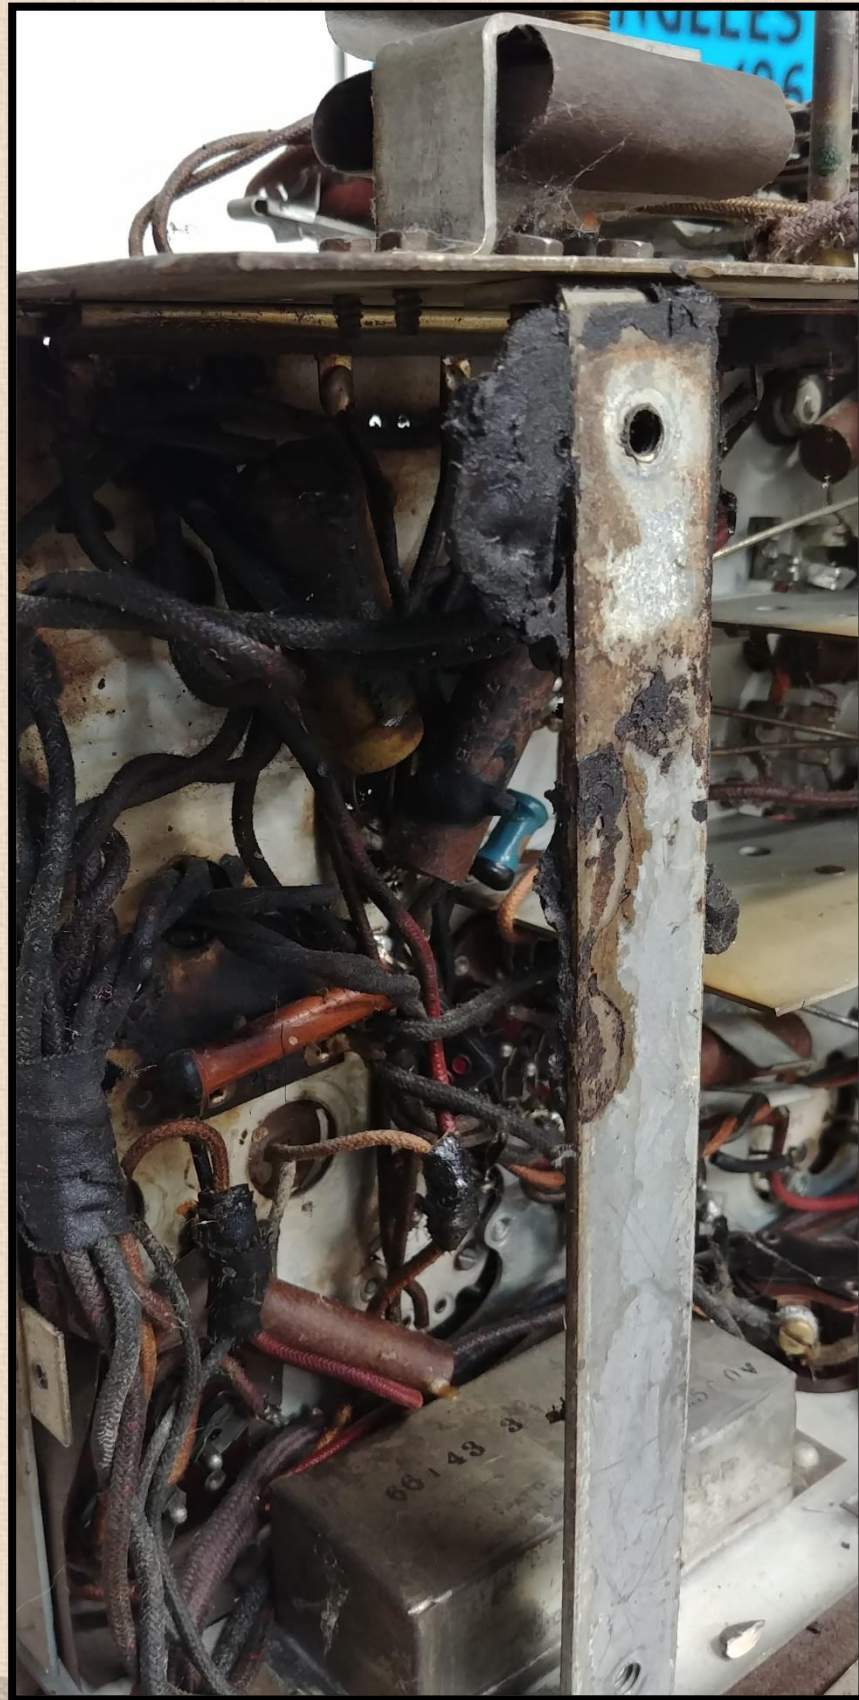
Sous le chassis il devient plus évident que le transformateur d'alimentation est complètement carbonisé. On voit très bien le goudron qui c'est échappé du transfo (en haut a gauche) et qui coulé sur toutes les autres composantes.

Le goudron a coulés sur plusieurs condensateurs et résistances directement sous le transformateur d'alimentation. Aussi le transformateur a tellement fait chauffer les composants internes que l'isolation des fils était rendu secs et friables et de toute évidence ils devaient être remplacés.

Voici le résultat final de la restauration sous le châssis. Presque tout le filage a été remplacé. Tout le filage situé près du transformateur d'alimentation avait chauffé alors je l'ai remplacé. On voit bien sur la photo tous les condensateurs papiers qui ont été remplacés. Les résistances ont été vérifiées pour s'assurer qu'elles n'avaient pas trop changées de leurs valeurs nominales.

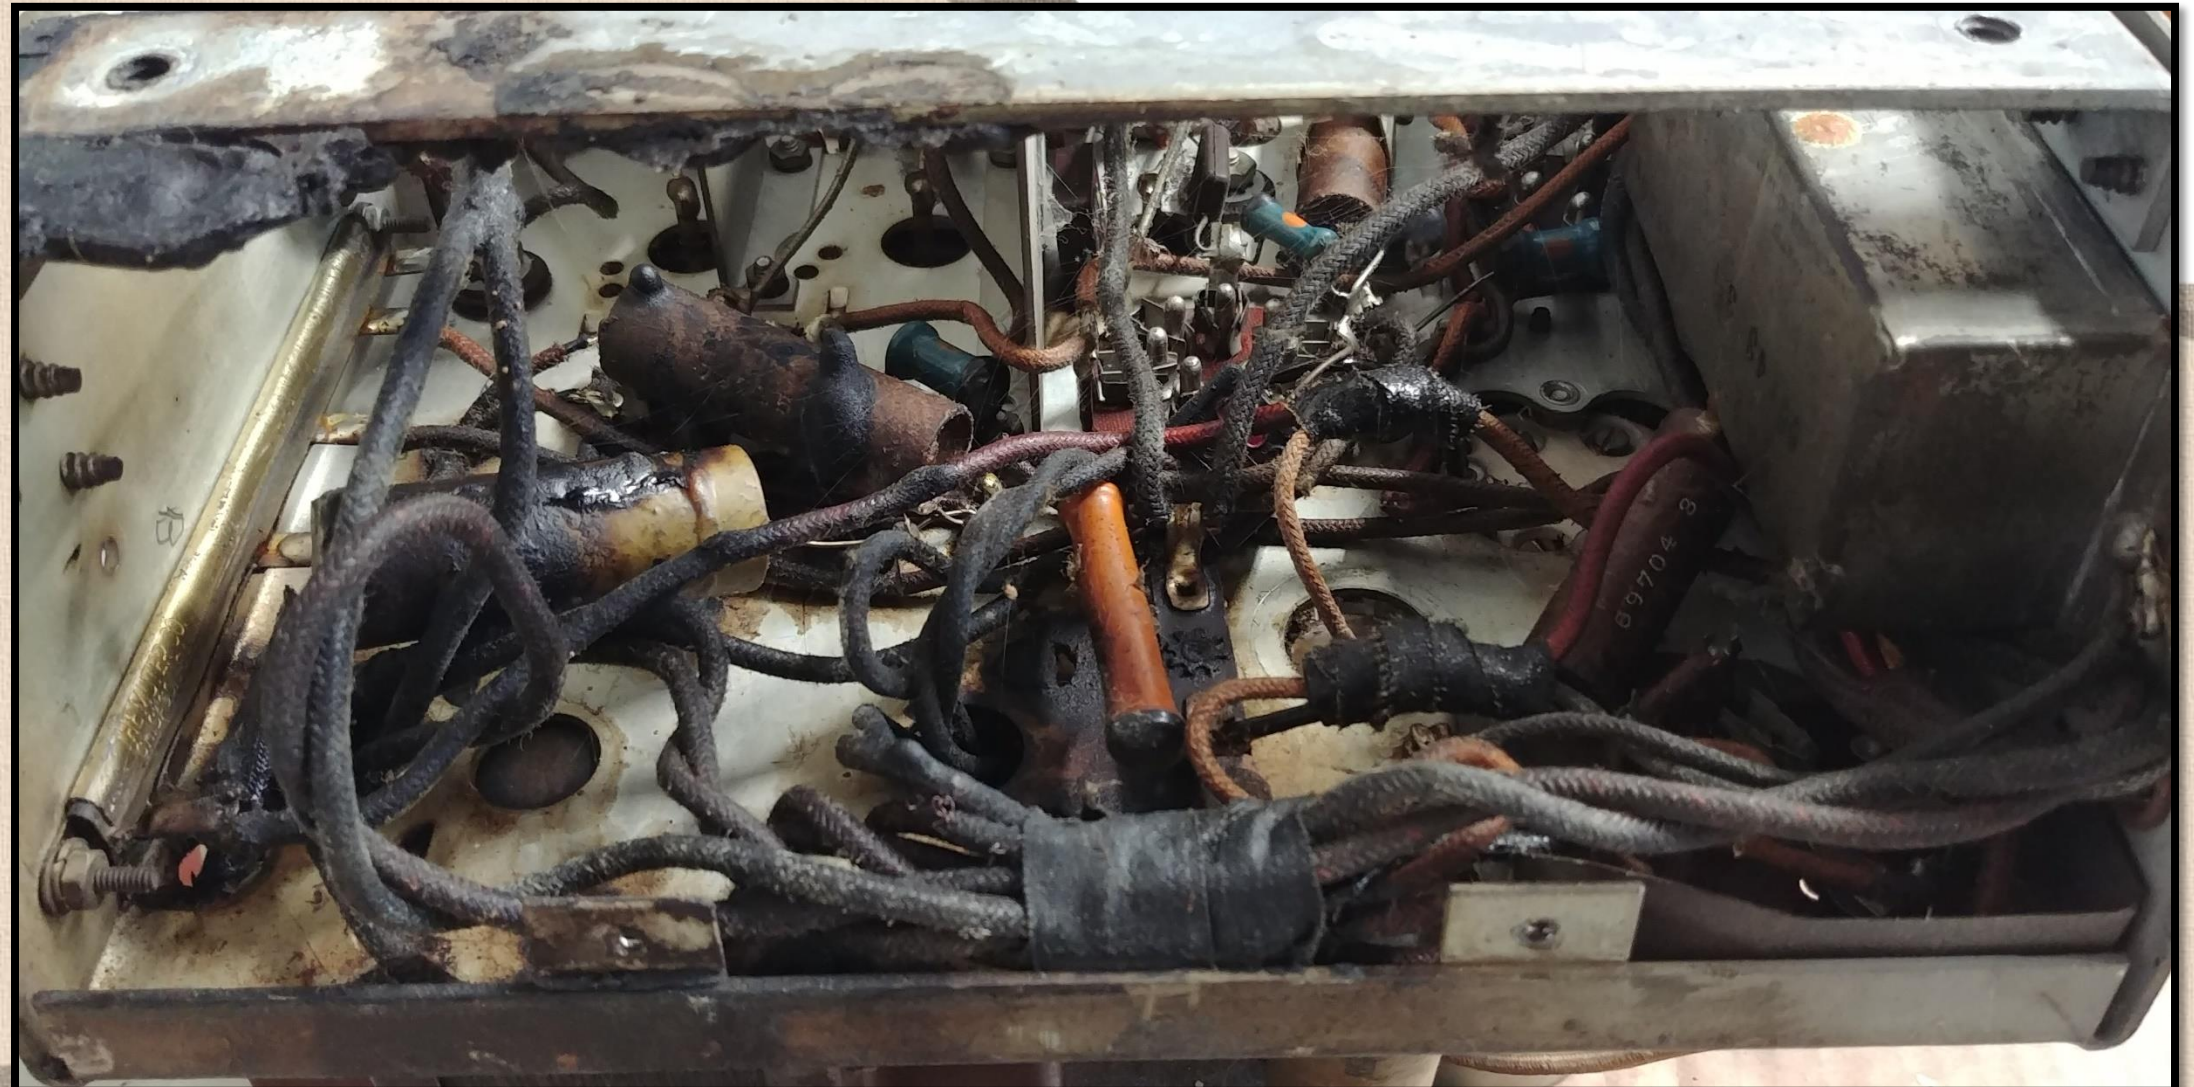
RCA 128, 224 Westinghouse 165, 165A, 165X & 165Y

Voici le schéma de l'électronique pour mon Westinghouse 165

The chassis is similar in most respects to that on Victor Models 128 and 224 with the exception that the "B" band has been omitted. For alignment procedure, service data, etc., reference should be made to the Victor 128 and 224 Service Instructions ignoring, of course, any remarks applying to the "B" band in those models.

The wiring and schematic diagrams given herein show the connections for the "B" band which should be disregarded when referring to these diagrams.

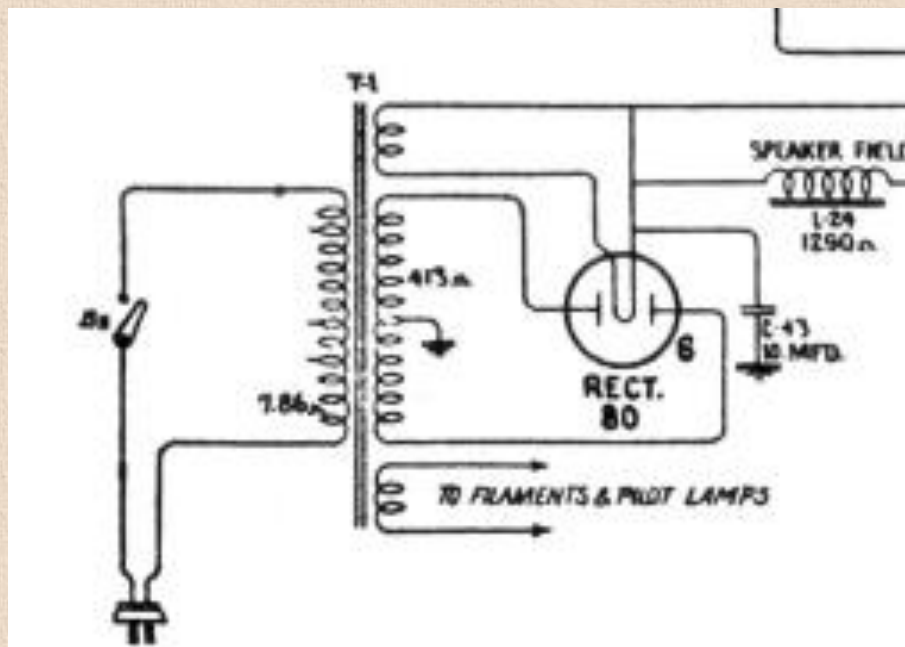
Voici le schéma de mon transformateur d'alimentation

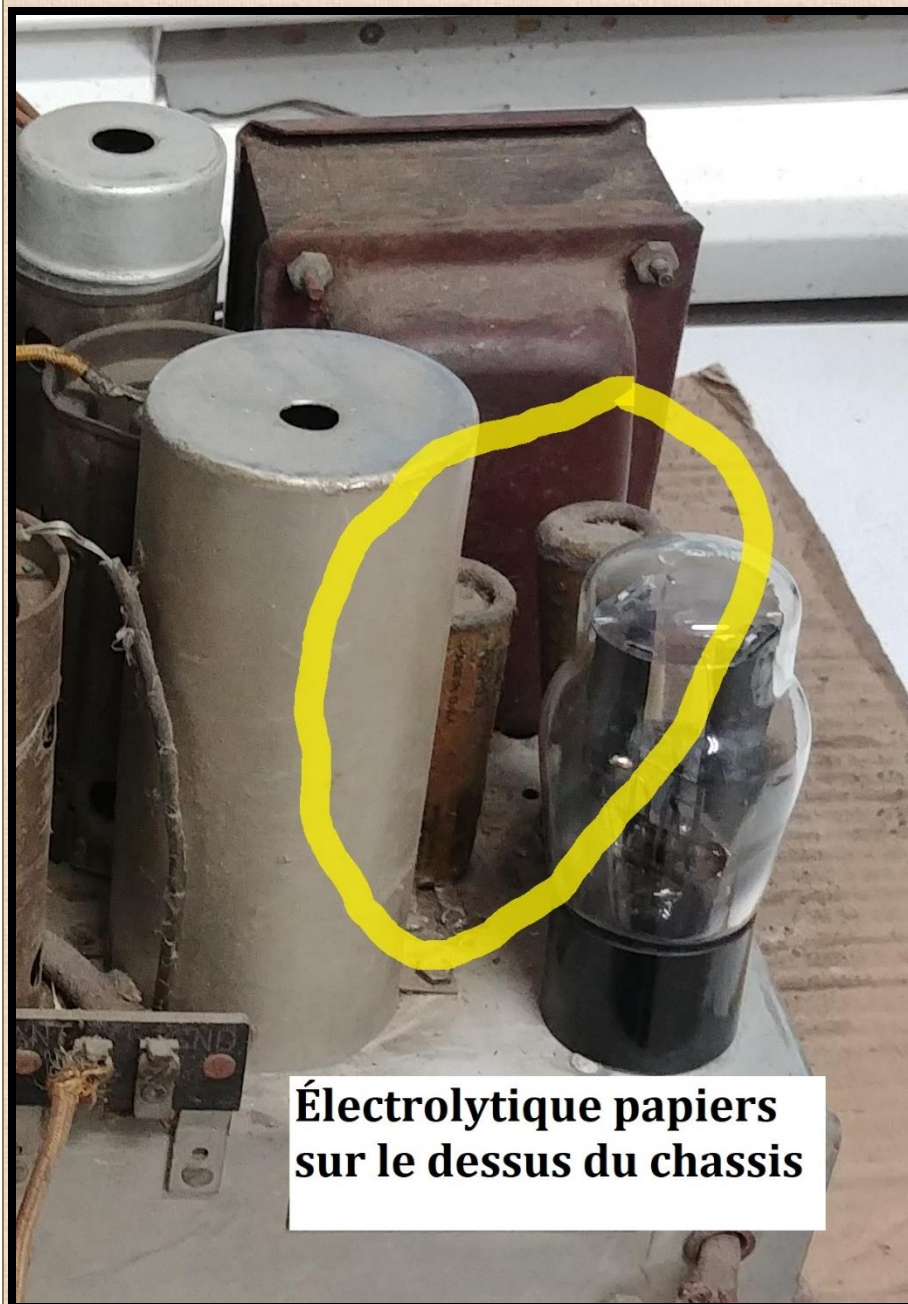
Électrolytique papiers
sur le dessus du chassis

Tous les condensateurs papiers ont été remplacés. Les condensateurs électrolytique sur le dessus du châssis ont été remplacé et remonté mais pas dans les enveloppe papiers d'origines. J'ai constaté que les condensateurs électrolytiques originaux étaient surement en métal et avaient été remplacés dans les années '50 probablement. Les électrolytiques papiers ont été soudé au châssis. Alors j'ai décidé de les remonter dans une autre 'can' électrolytique en métal par soucis d'esthétique

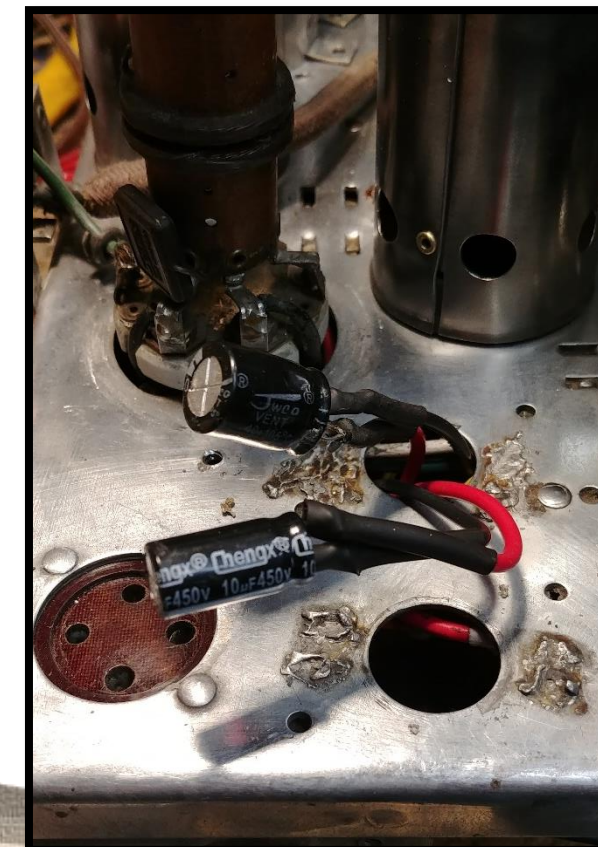
Ci-contre on voit les nouveaux condensateurs électrolytiques de 8 et de 10 mfd qui sorte sur le dessus du châssis

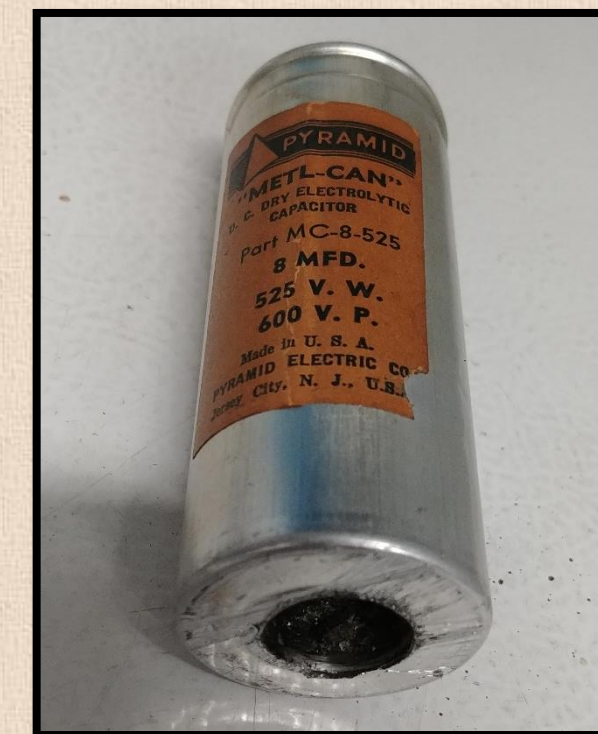
La 'can' de remplacement as été vidé de son contenu avec une mèche de perceuse. Un trou a été fait assez creux et assez profond pour y accueillir les deux électrolytiques de remplacement.

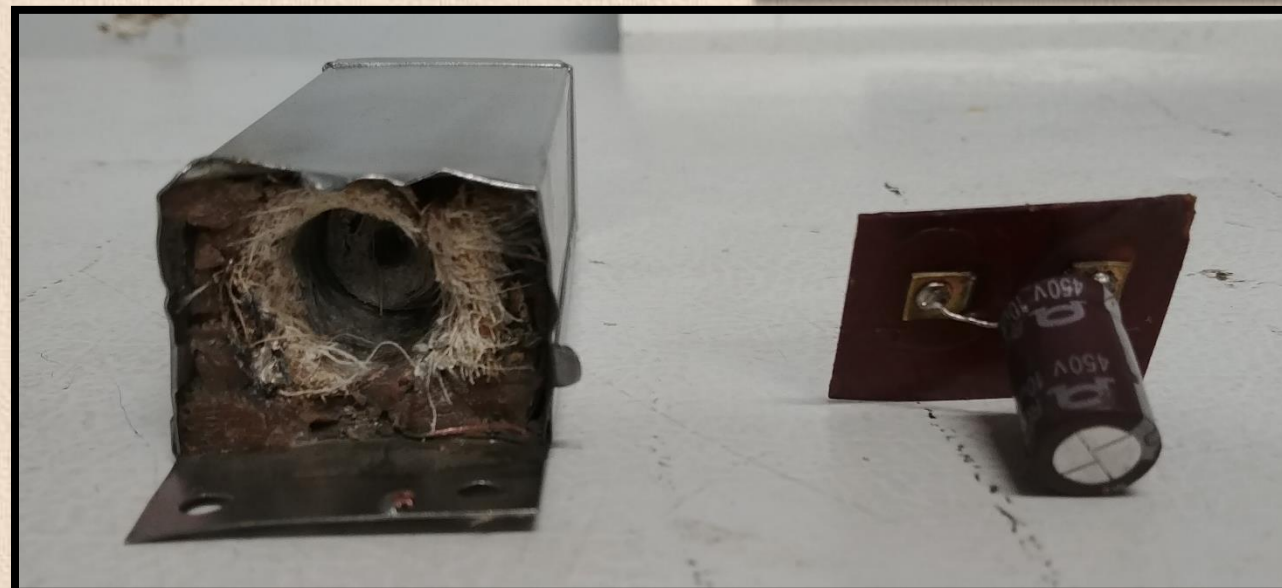
Un autre condensateur électrolytique; celui de 4 mfd, a été restauré dans son 'boitier' d'origine. Celui-ci était monté sous le châssis, non loin de la lampe rectificatrice.

Un trou a été pratiqué à la perceuse juste assez profond et large pour y accueillir le nouveau condensateur qui a été soudé en dessous de la plaque où les connecteurs d'origines émerges.

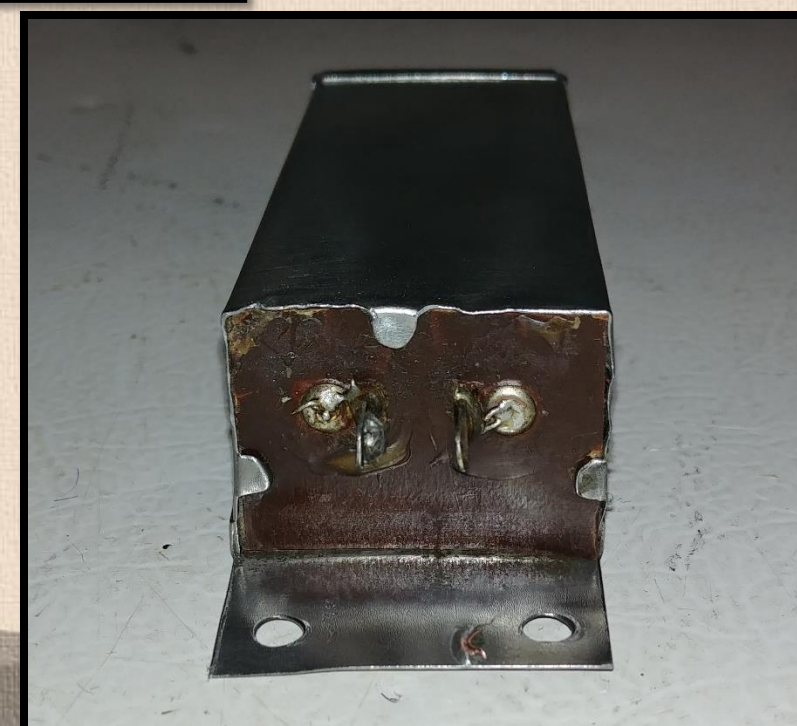
Voici le résultat final une fois remonté. Ensuite le condensateur a été nettoyé et poli puis réinstallé a son emplacement d'origine sous le châssis.

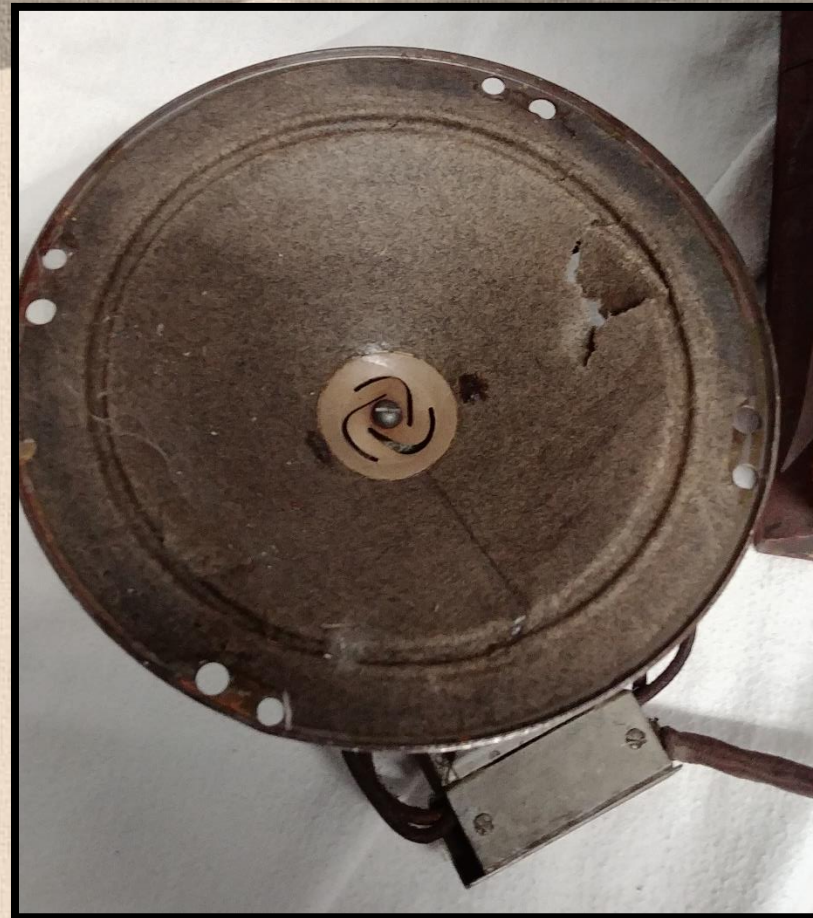
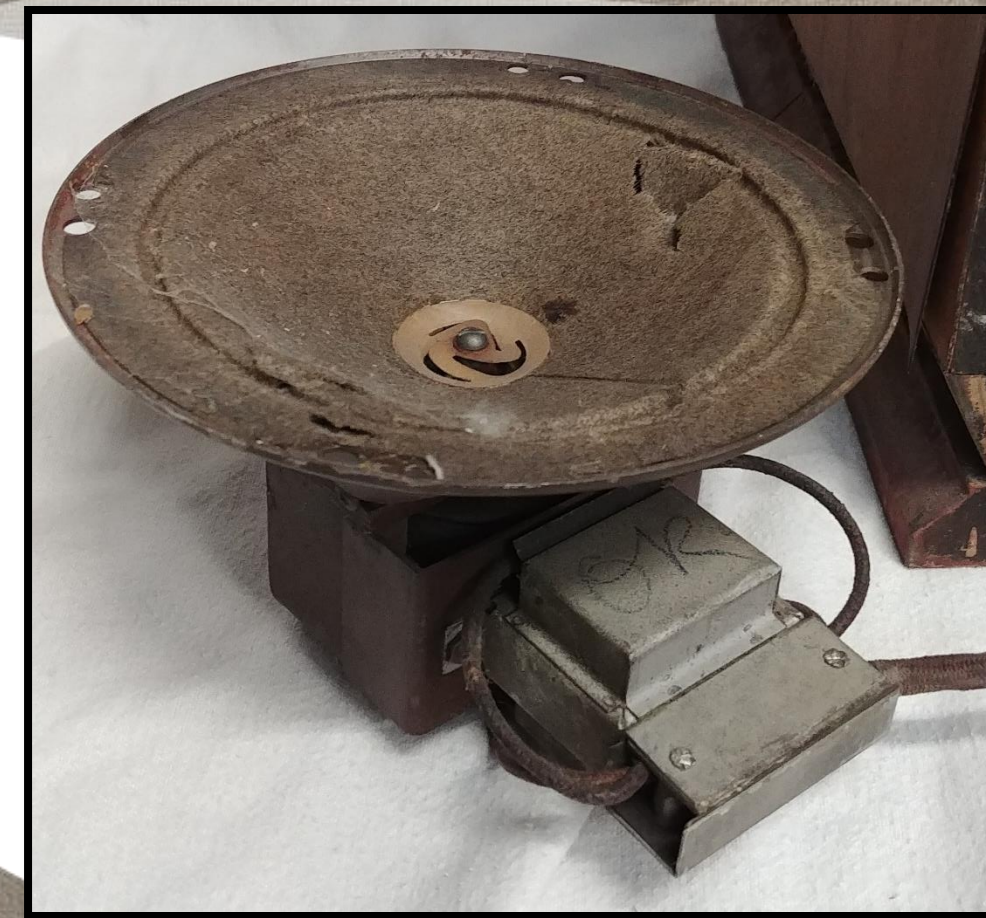
Après avoir testé le haut-parleur, je me suis aperçu que le 'voice coil' était ouvert. N'ayant pas eu beaucoup de succès avec le remplacement de cône à haut-parleur par le passé, j'ai opté pour un remplacement intégrale avec un remplacement identique de Westinghouse avec les mêmes impédances pour les 'voice coil' et le 'field coil'.

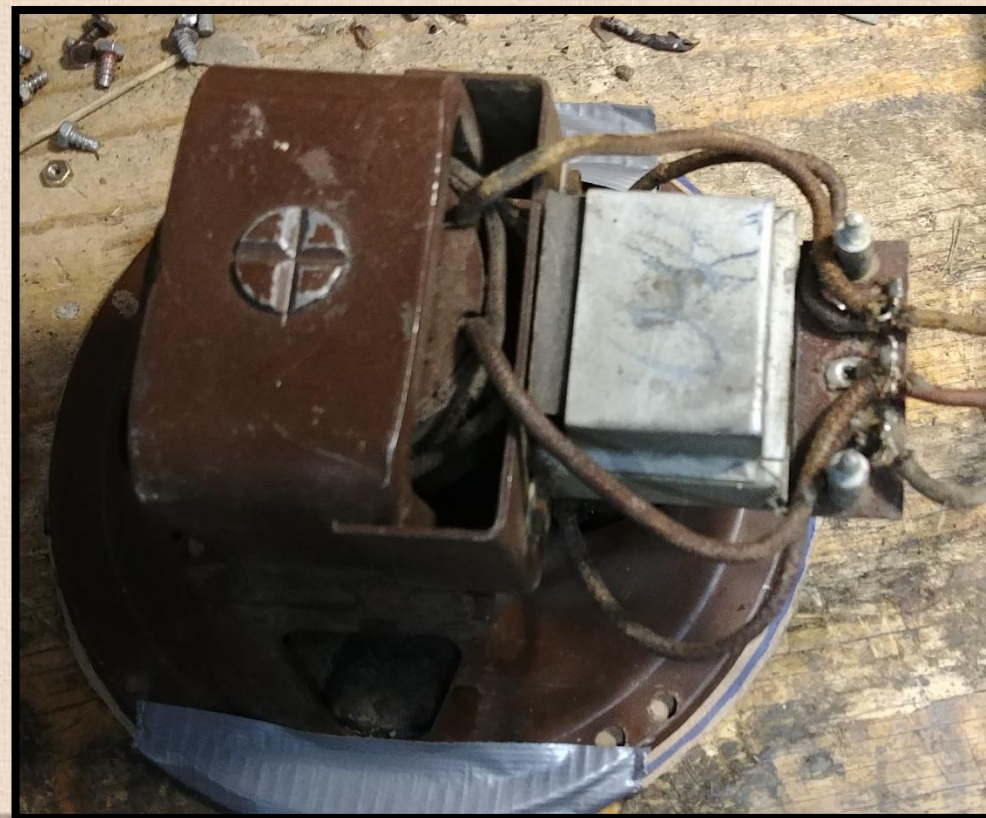
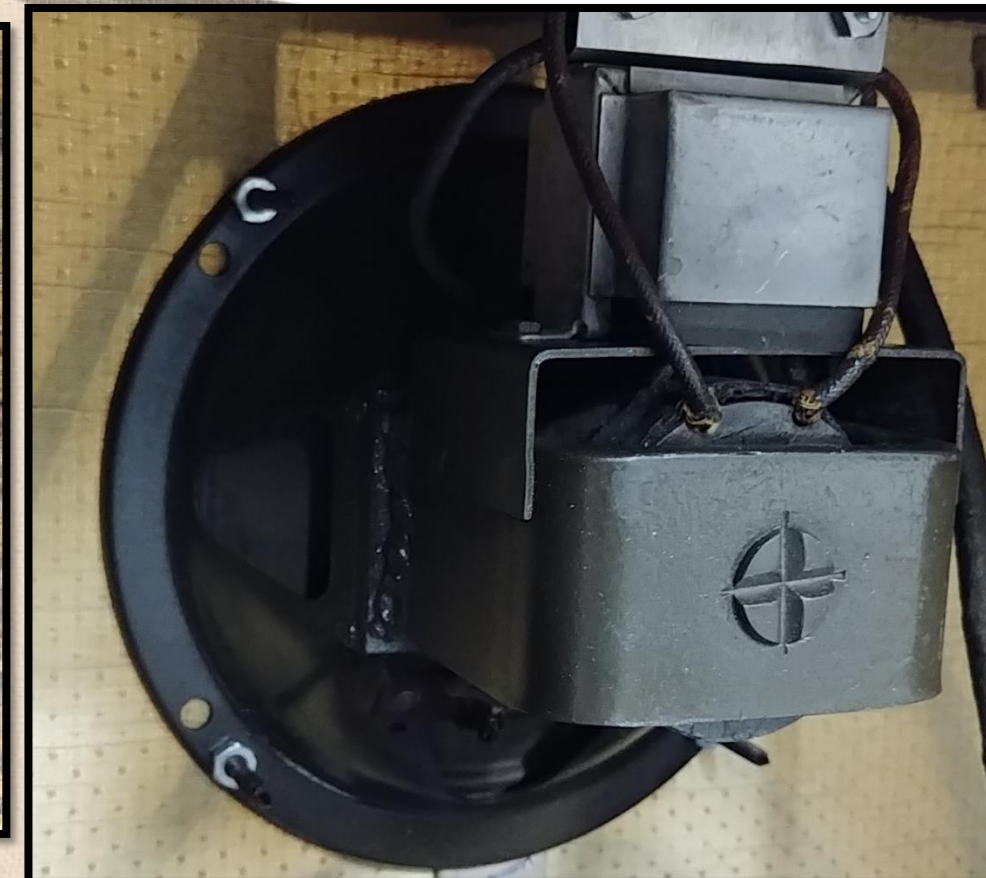
Ci-contre; mon haut-parleur de remplacement. On ne le voit pas sur la photo mais j'ai dû faire quelque réparation mineures avec de la colle a tissus puisqu'il y avait quelques petites perforation. La photo de droite montre le haut-parleur terminé et réinstallé dans le radio. On ne voit pas très bien sur la photo mais les pièces métalliques du transformateur de sortie ont été polies.
