Alors voici donc mon Westinghouse modèle 165 complètement restaurés.

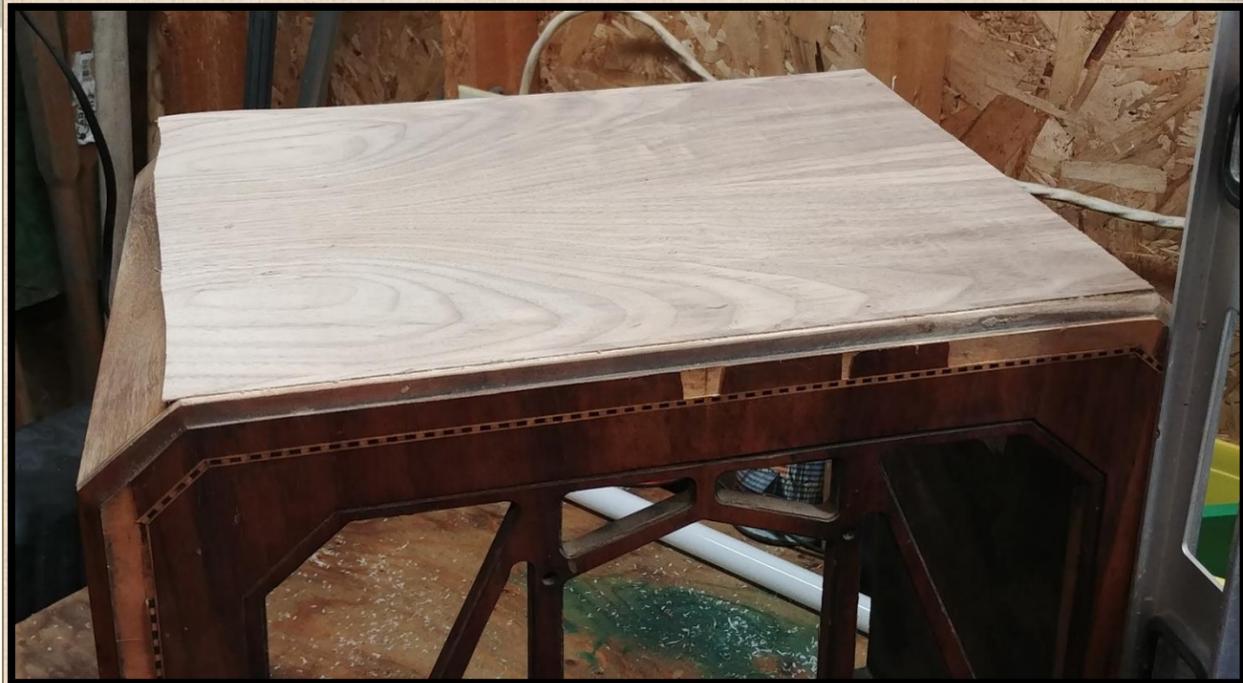
Sur la photo de gauche, le placage de Noyer viens d'être collé. J'ai ensuite coupé les rebords et sablé le tout pour faire une belle finition.

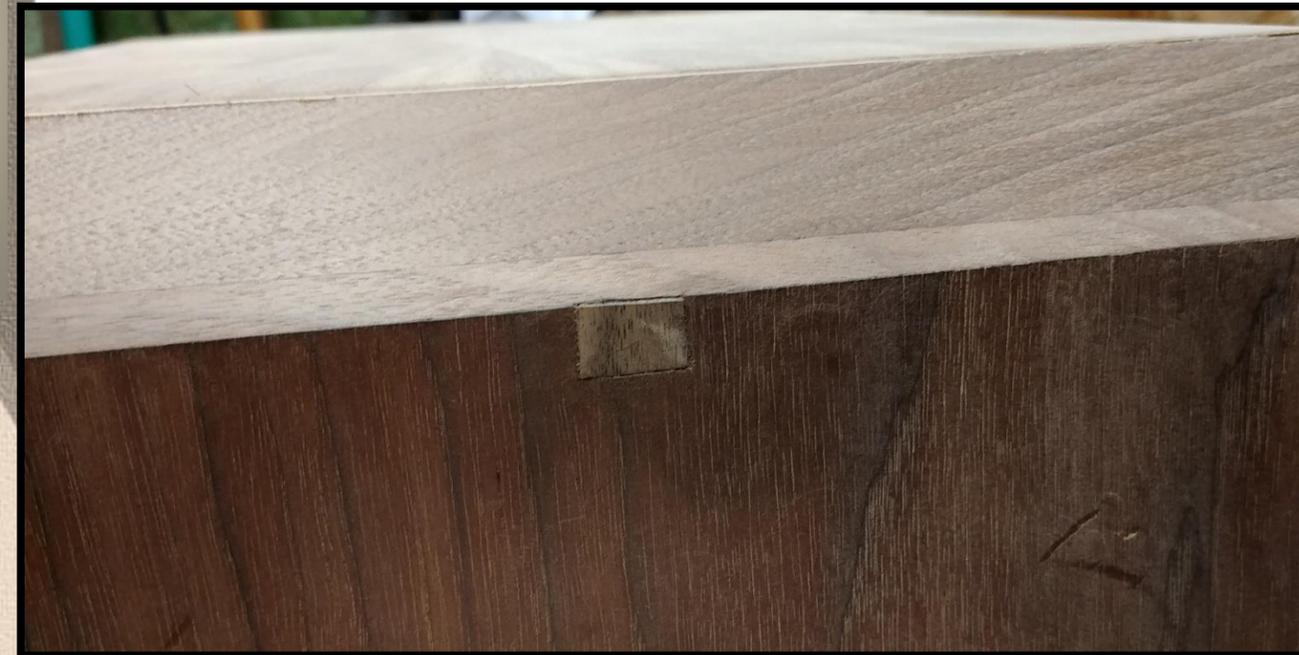
Sur la photo de droite on voit le nouveau placage sur le dessus une fois fini et une réparation mineur sur le coté

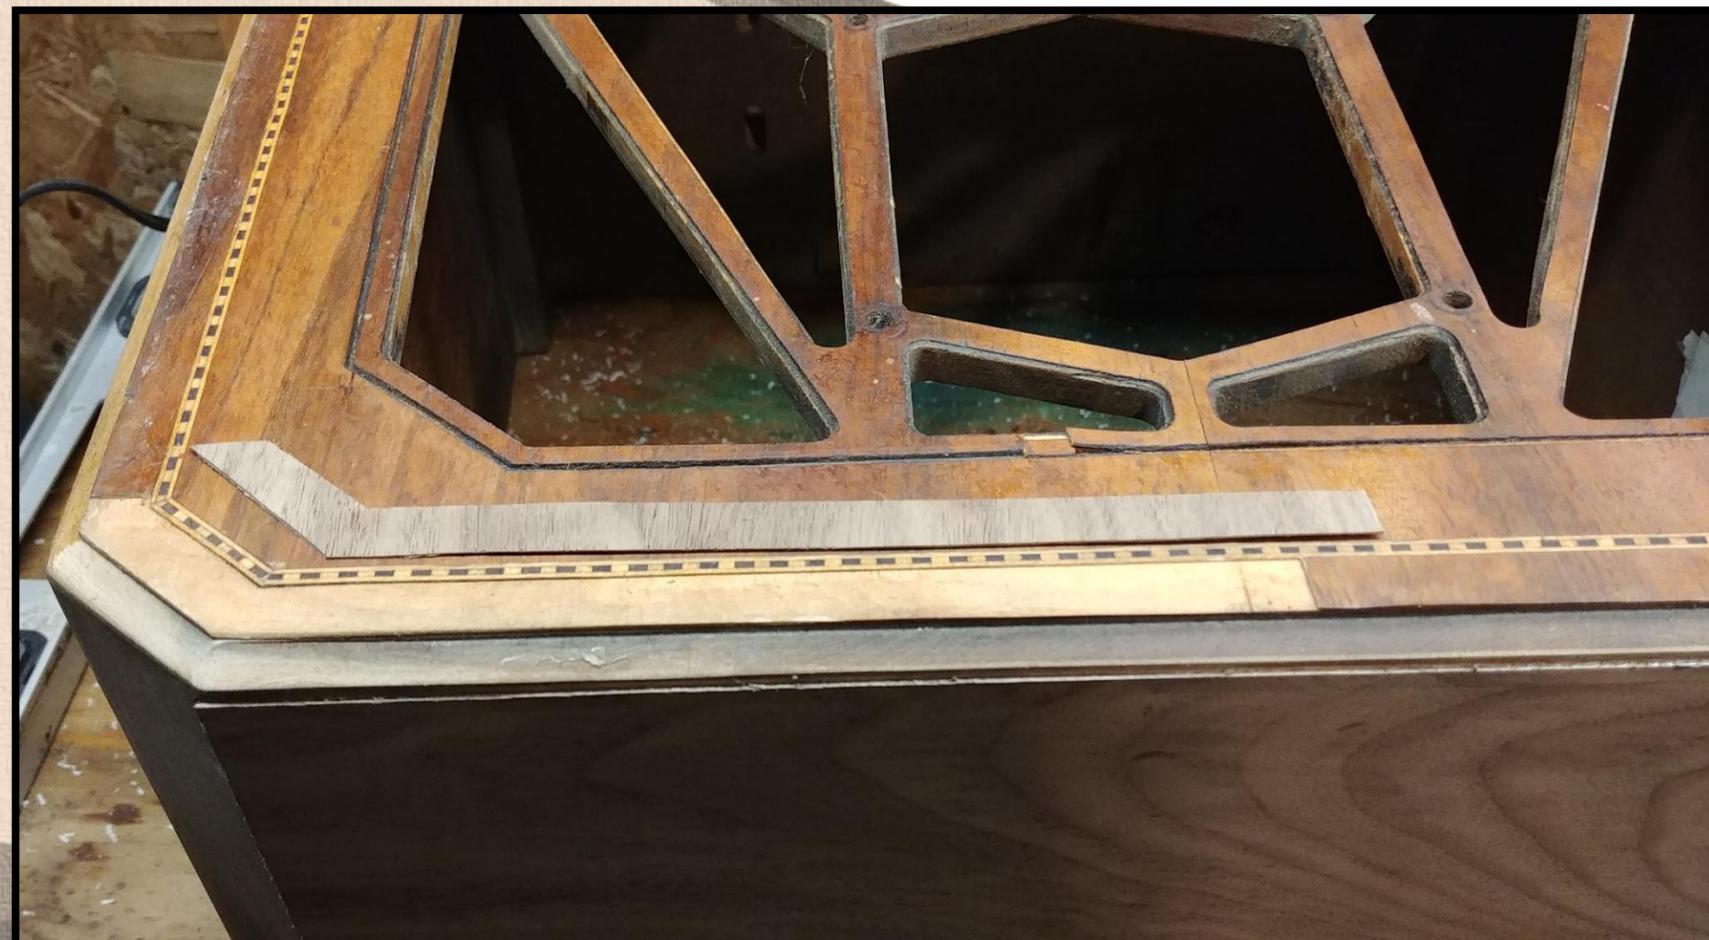
Sur la photo de droite on voit une des réparations que j'ai effectué avec du placage de Noyer juste avant d'être collé.

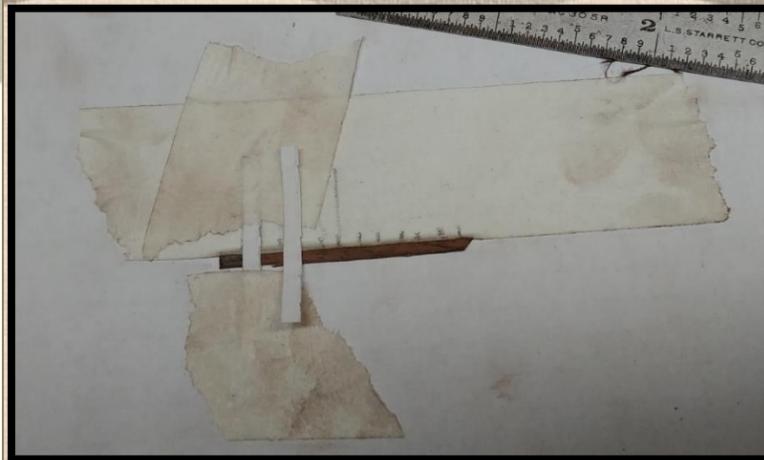
L'opération la plus délicate sur le châssis était de reproduire une bande mince de placage à motifs rectangulaire et de l'installer entre le placage d'origine (B) et une bande de placage neuve (A) (photo de droite)

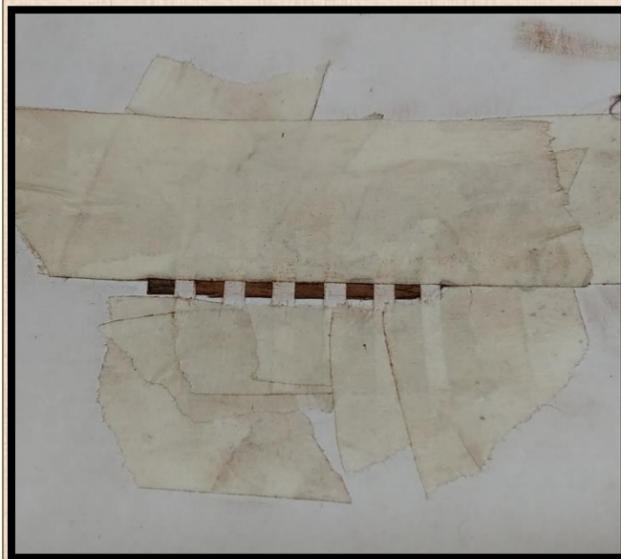
J'ai commencé par découper une bande de placage de la bonne dimension. Ensuite pour reproduire les motifs rectangulaires j'ai découpé des bandelettes de papiers de la largeur des espaces sur le motif d'origine. Une fois les bandelettes prêtes, elles ont été placées et tenue en place avec du ruban à masquer

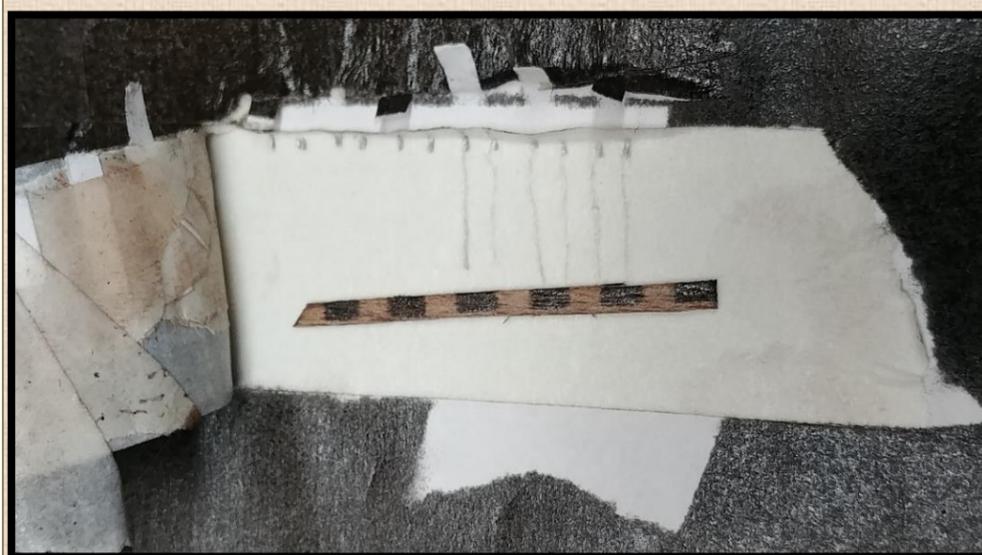
Une fois bien masqué, j'ai appliqué deux couches de peinture noir lustré en aérosol. Une fois sèche et le ruban retiré j'avais un résultat satisfaisant et j'ai pu coller ma bande de placage à sa place.

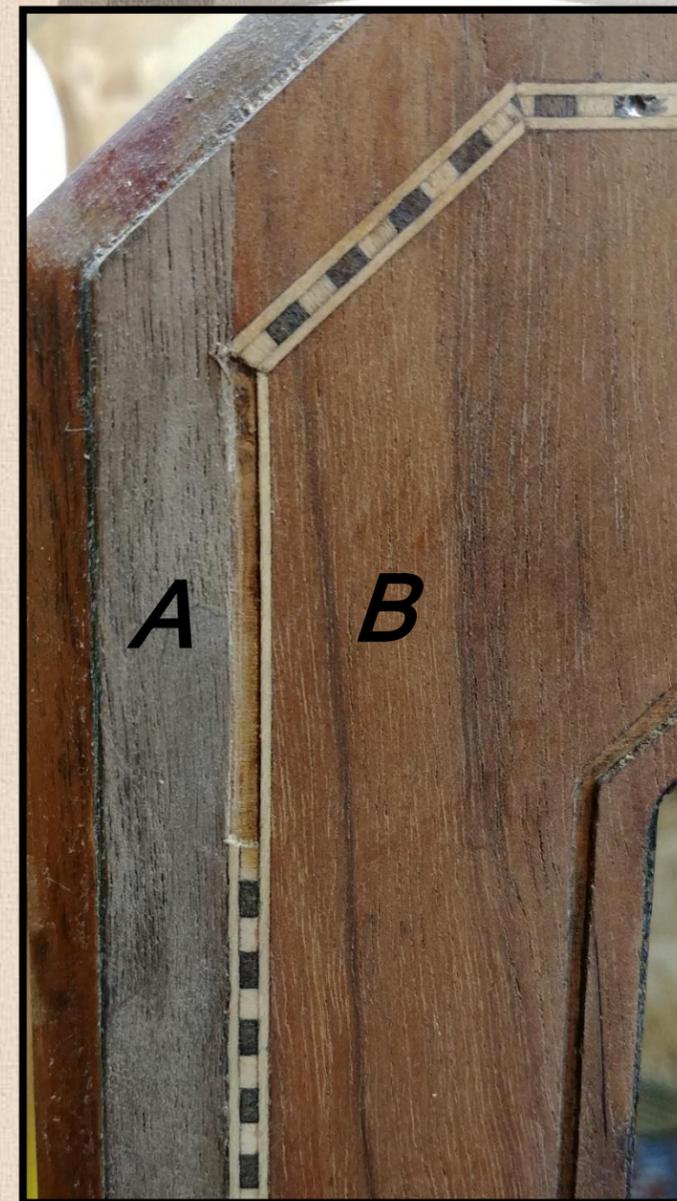
Avant la réparation

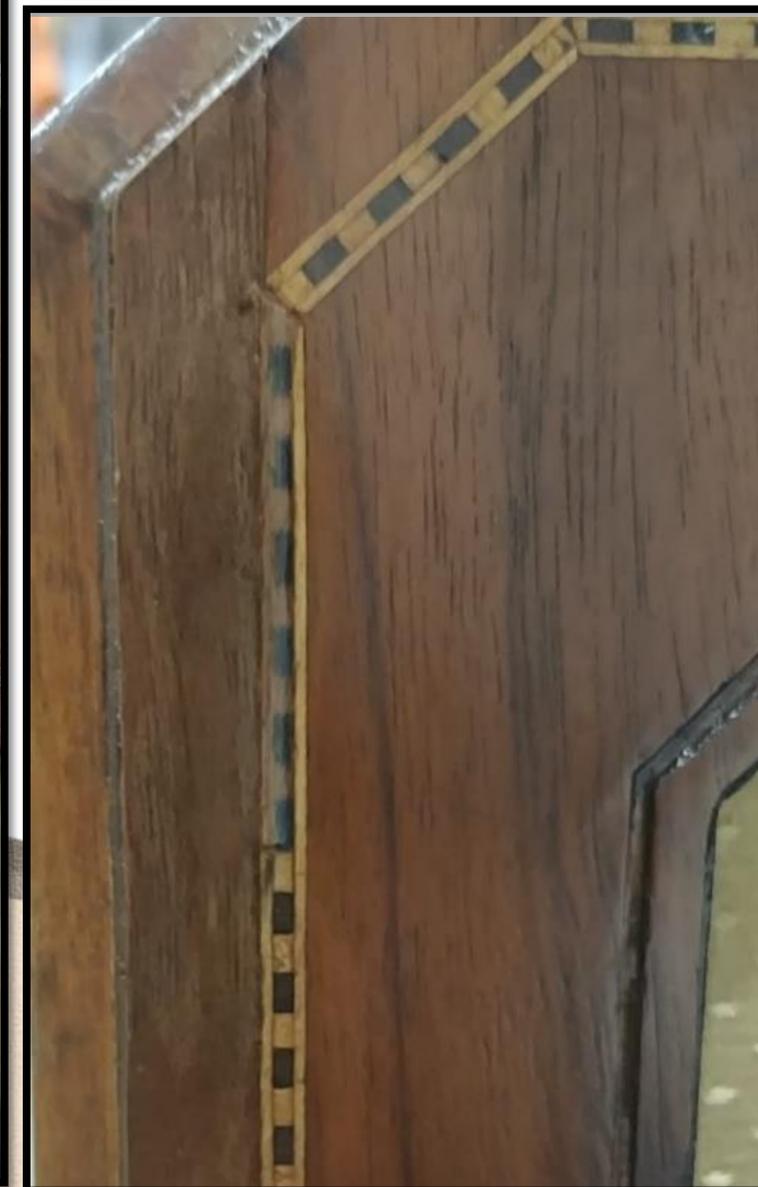
Après la réparation effectuée et la teinture appliquée. (La laque n'a pas été pulvérisée à cette étape-ci)

Une fois toutes les réparations faites, j'ai pu passer à l'étape du décapage et sablage du cabinet. Ensuite pour uniformiser la couleur des placages originaux, j'ai appliqué une couche de teinture Noyer foncé de Varathane à la guenille. Pour la base et les rebords des découpes du haut-parleur j'ai essayé une teinture noire, mais ce n'était pas assez opaque; j'ai donc mélangé de la teinture noire mélangé avec de la peinture noire et essuyé a la guenille et j'ai obtenu le fini que je voulais. Ci-dessous, le cabinet après la teinture

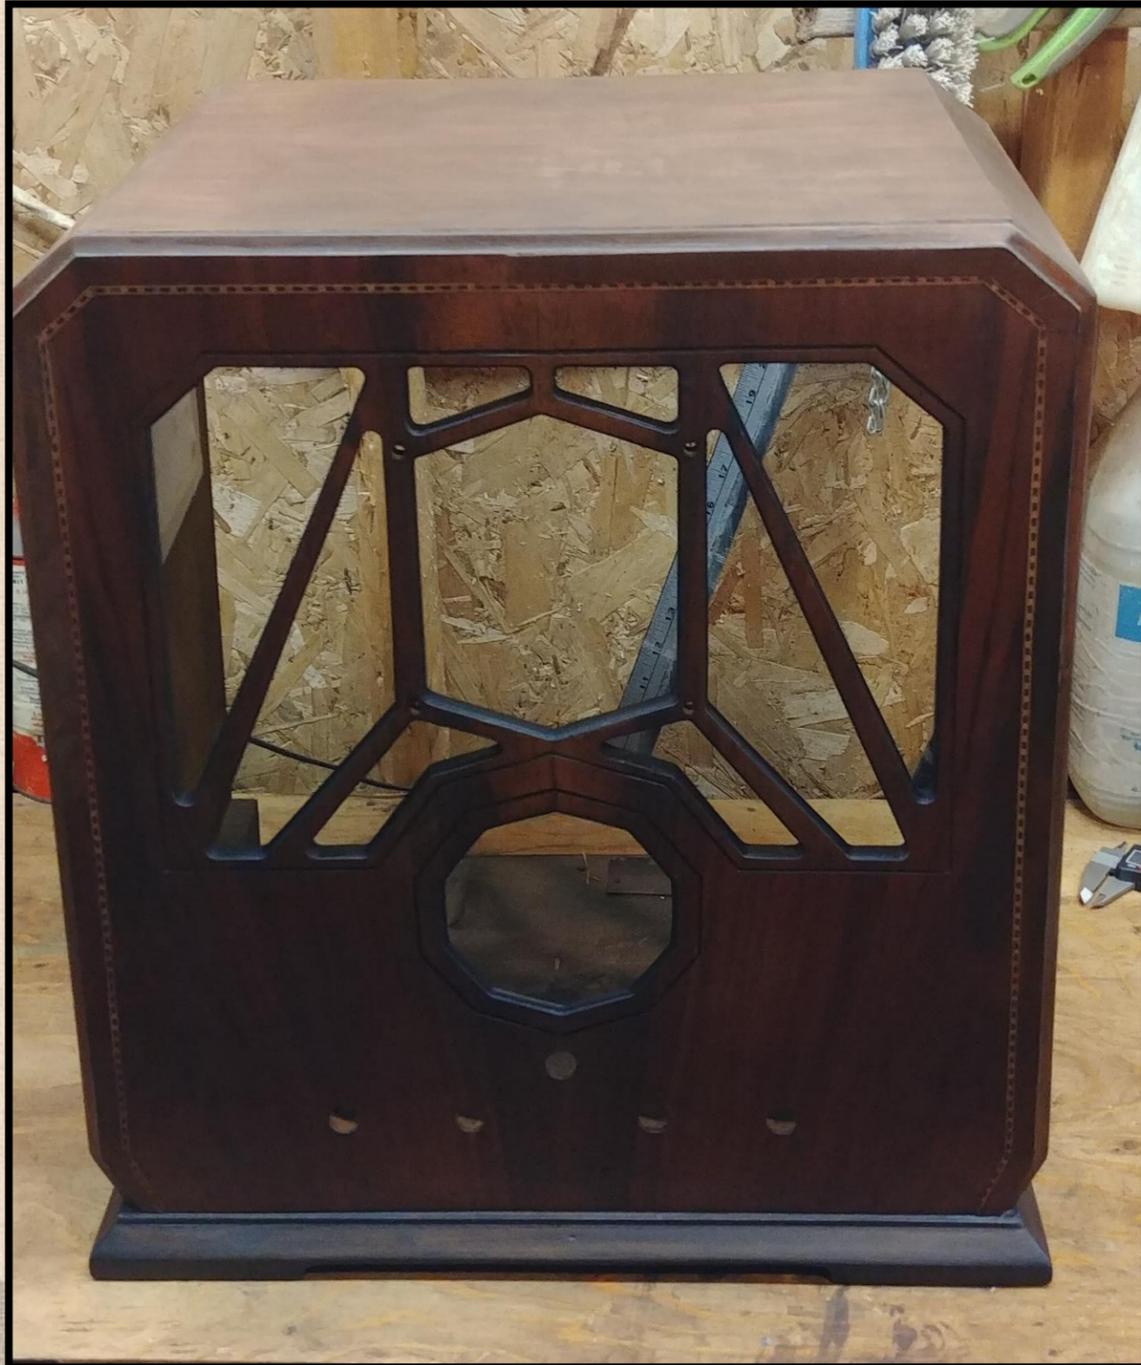
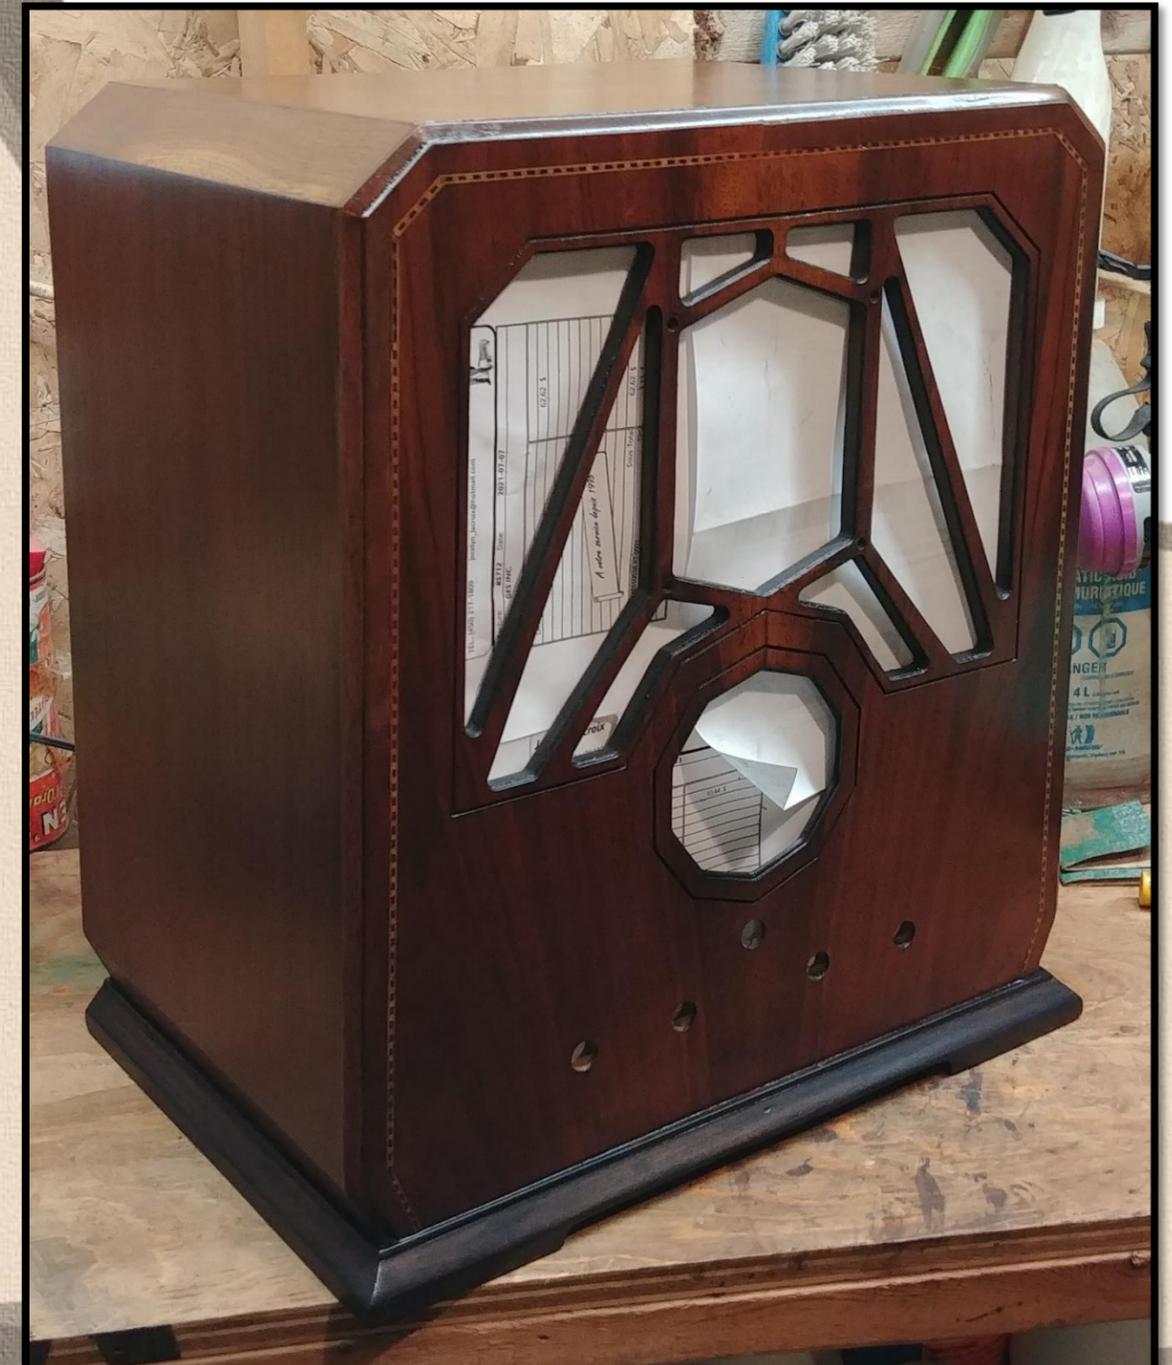
Après la teinture j'ai bien masqué tout l'intérieur du cabinet pour empêcher la laque de rentrer. Ensuite j'ai appliqué 8 couches de laques Watco fini semi-lustré. Sur la photo ci-dessous on voit le cabinet après une couche de laque.

Entre chaque couche de laque j'effectuais un léger sablage avec du papier sablé fin de 2000. Dans les dernières couches j'ai fait un sablage avec le même papier sablé mais cette fois-ci au lieu de le faire à sec je l'ai fait avec de l'eau.

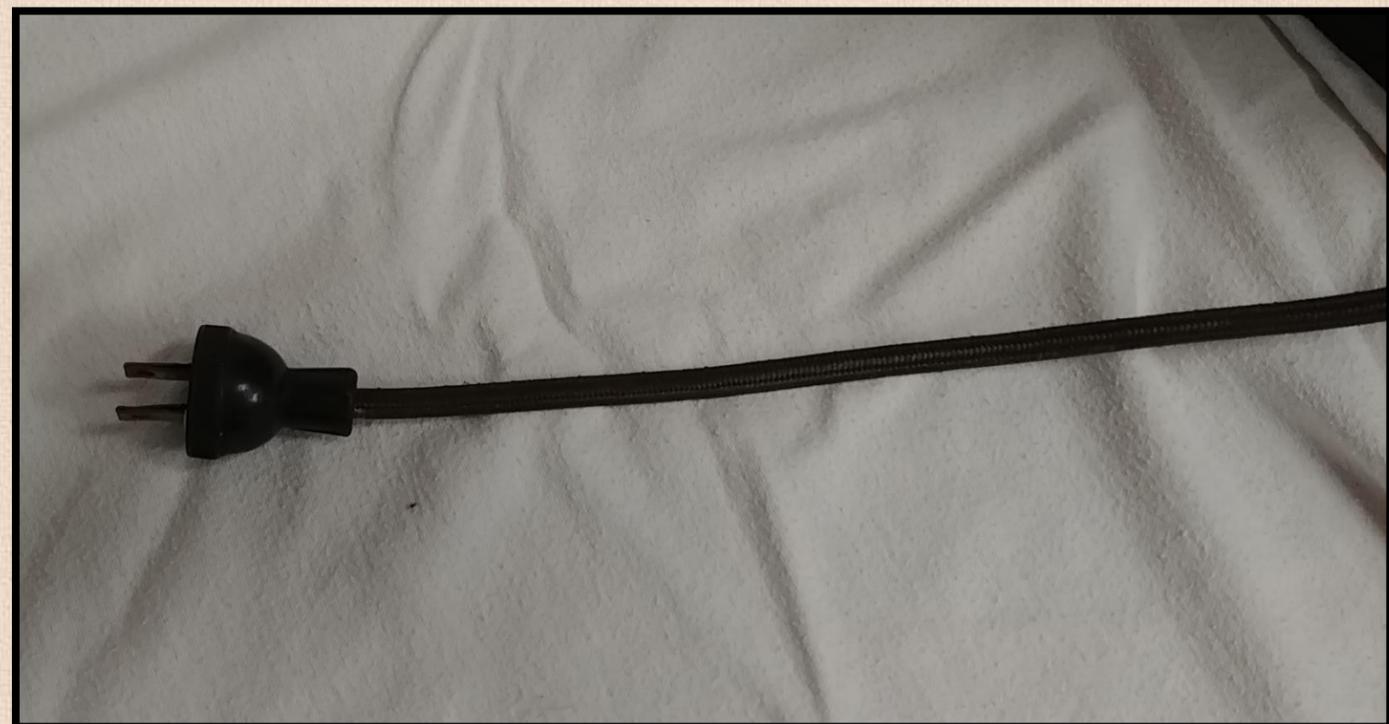
Les boutons du radio ont été décapés et sablés. Ensuite je leur ai donné la même teinture couleur, Noyer foncé, que j'ai appliqué sur le cabinet ensuite je leur ai donné un bon 8 couches de laques semi-lustré. Le bouton centrale pour la syntonisation des poste ne figure pas sur la photo puisqu'il était manquant lorsque j'ai acquis le radio alors j'en ai trouvé chez un antiquaire.

(Sur la photo de droite on voit les boutons une fois décapé et sablés)

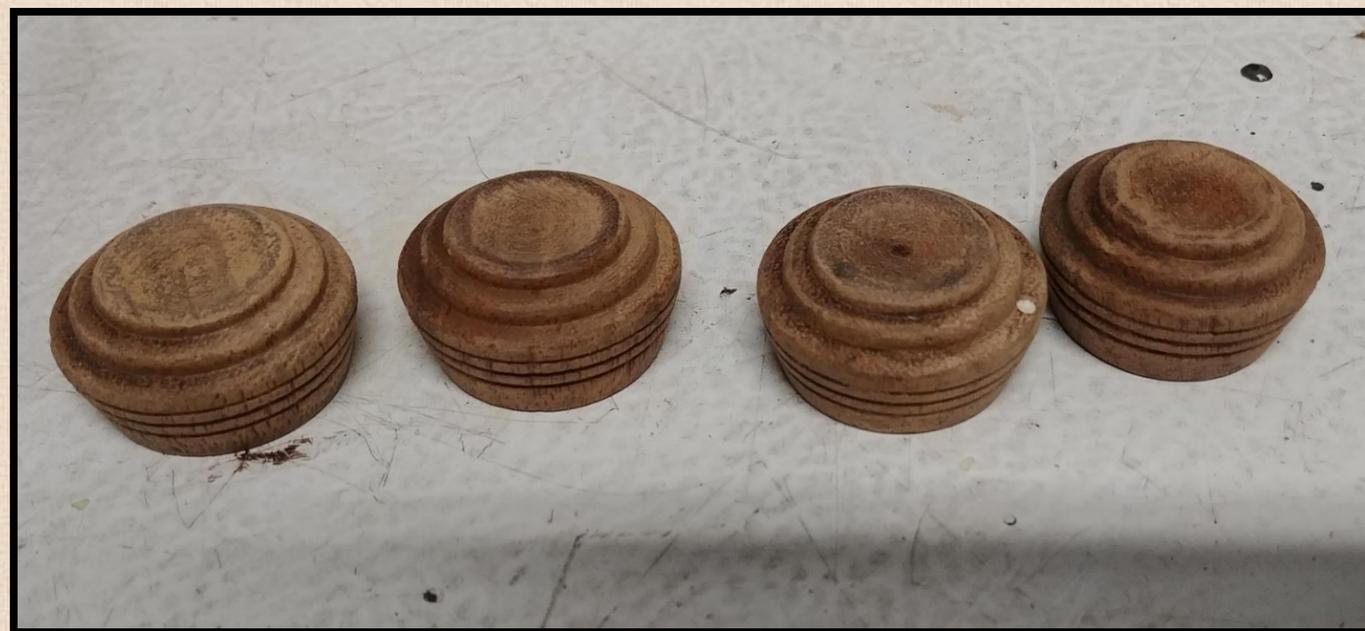
Lorsque j'ai démonté le châssis de mon radio j'ai été très étonné de constater que les 'bushing' de caoutchouc qui sont entre le châssis et la base du cabinet était en très bon état malgré toute les années. Elles sont encore très flexible et pas dutout sec comme la plupart des 'bushing' de châssis de cette époque.

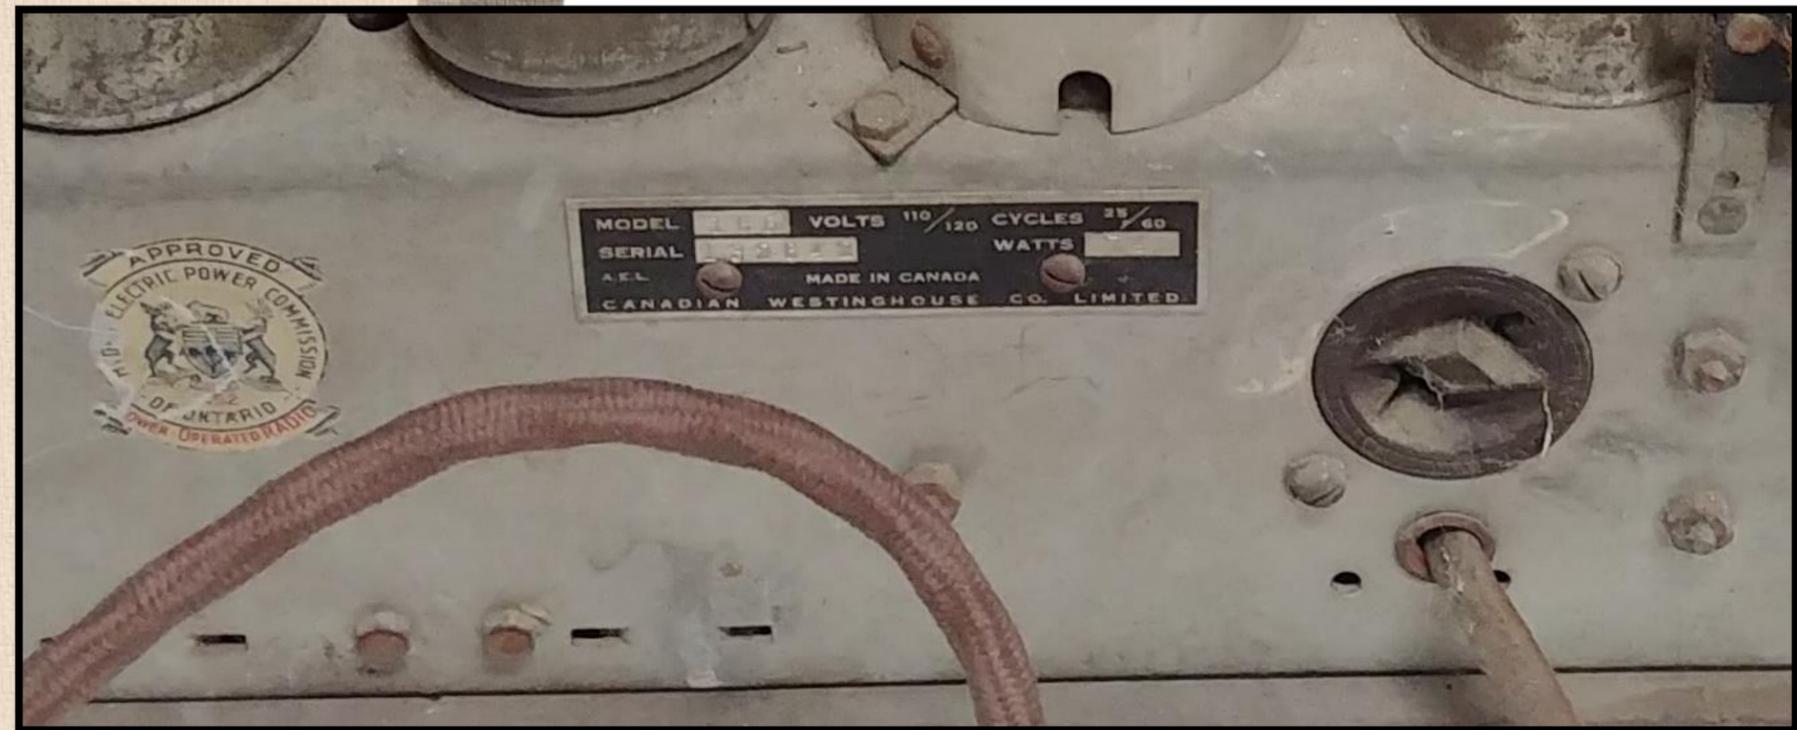
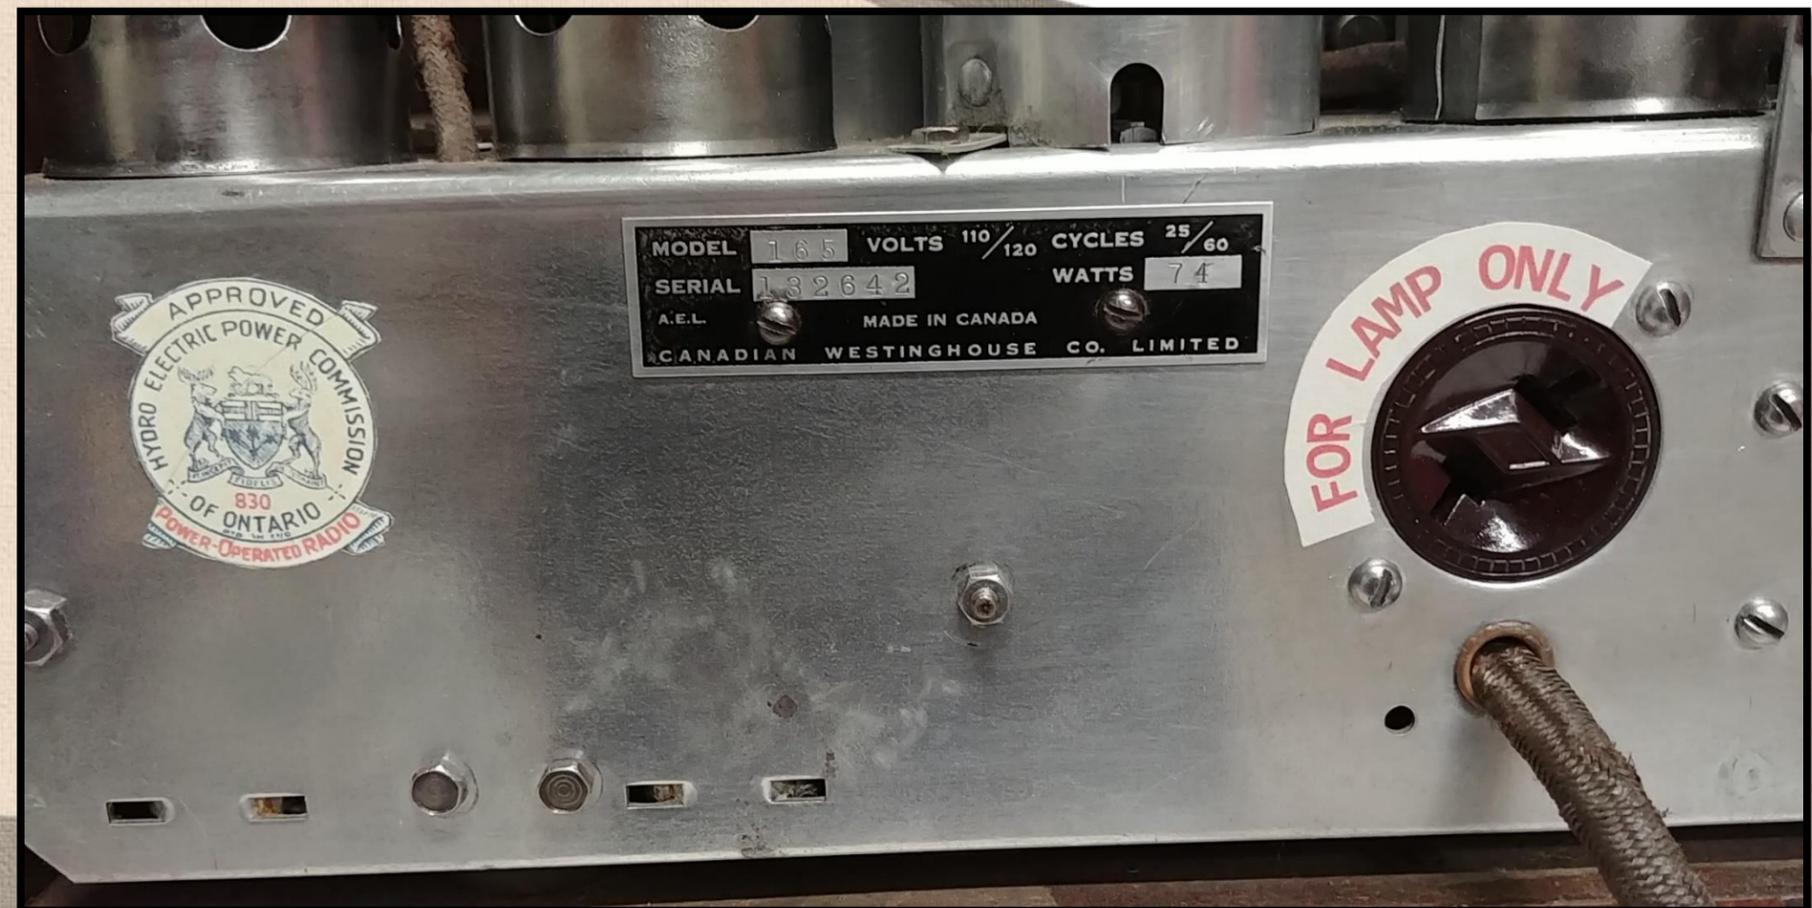
J'ai trouvé très intéressante cette prise électrique à l'arrière du radio et c'était la première fois que j'en voyais une. Dans les débuts de l'électrification les prises étant peut nombreuse c'était une option intéressante de pouvoir brancher la lampe du salon lorsque le radio était branché mais il ne fallait pas brancher un appareil qui tire plus d'ampérage sinon on grillait un fusible!

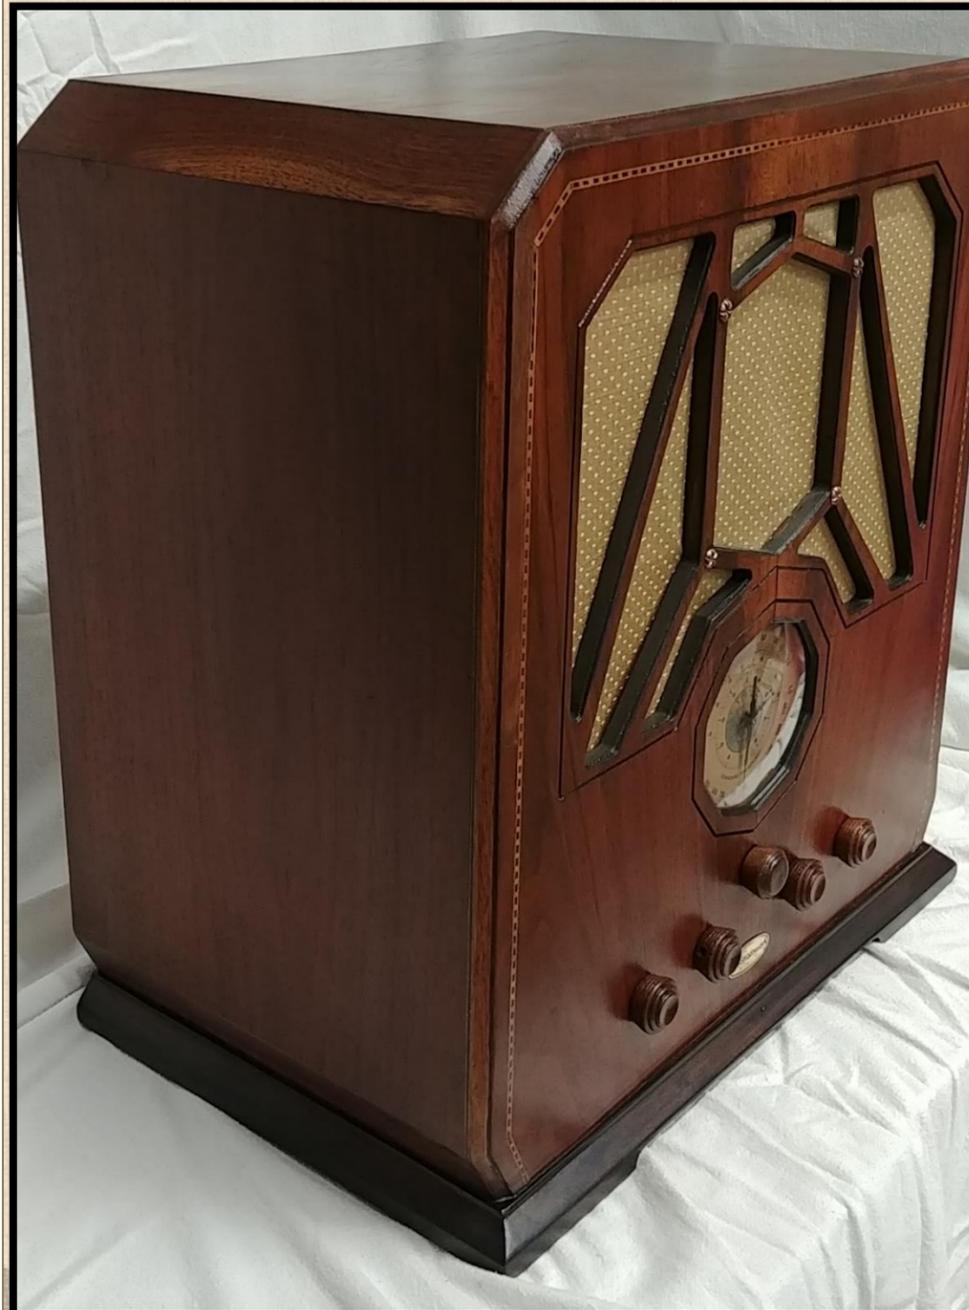
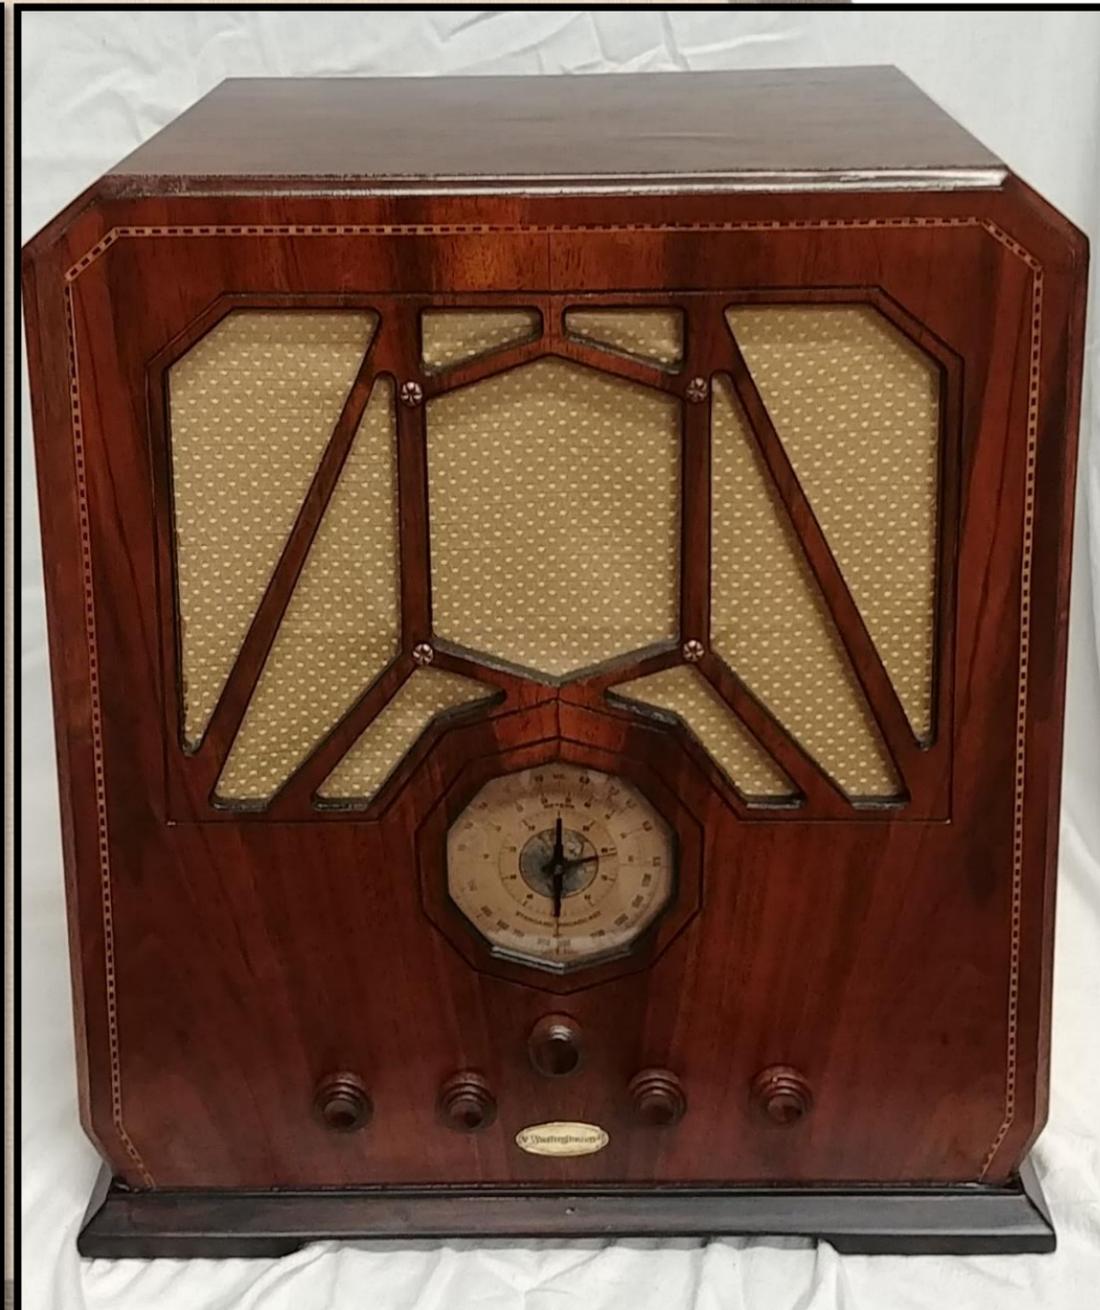
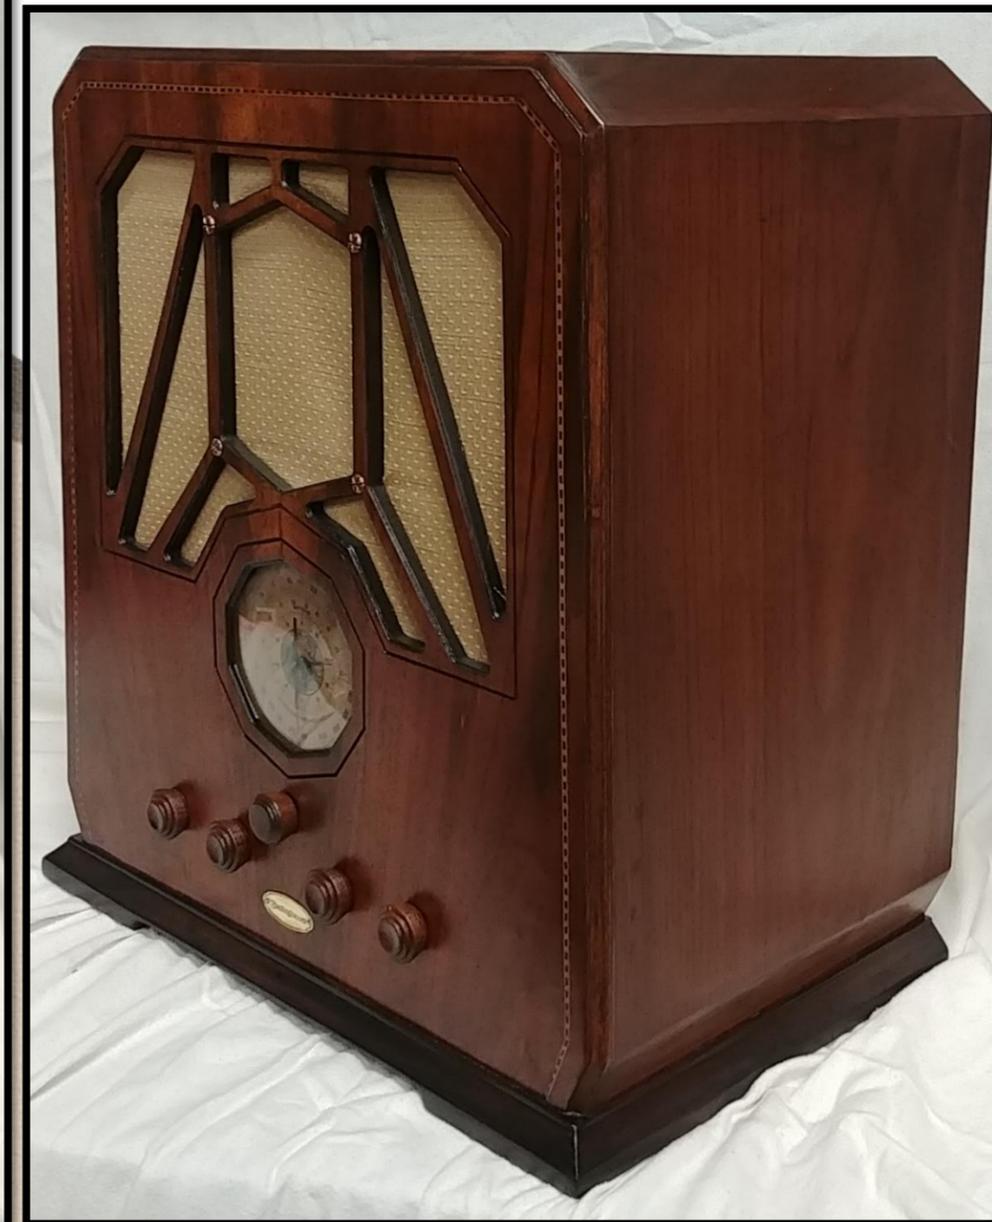
Résultat final

On voit bien sur la photo du centre le tissu de la grille du haut-parleur que j'ai changé pour un tissu générique puisque je n'ai trouvé aucune référence sur le motif du tissu de grille original; j'ai donc opté pour un motif simple avec du dorée.
