Présente un récepteur console

Philco modèle 65 de 1929

Je présente un récepteur TRF (tuned récepteur radiofréquence) de fabrication canadienne, le Philco modèle 65 de 1929, qui reçoit les ondes modulation d'amplitude.

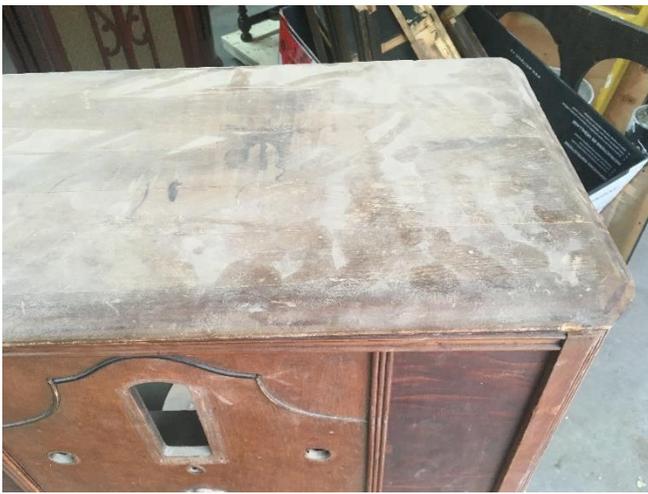
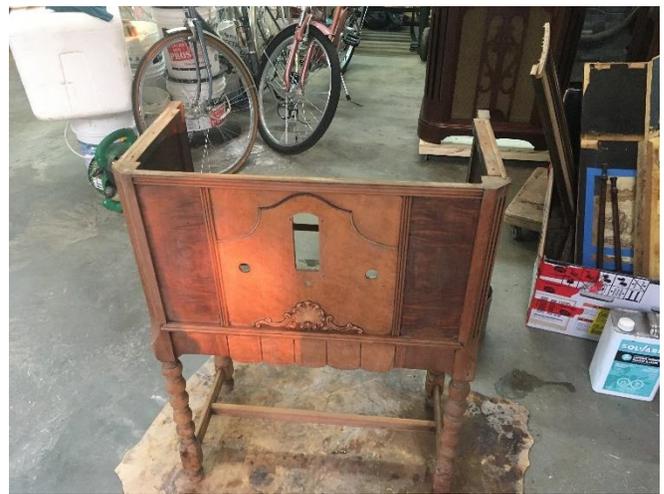
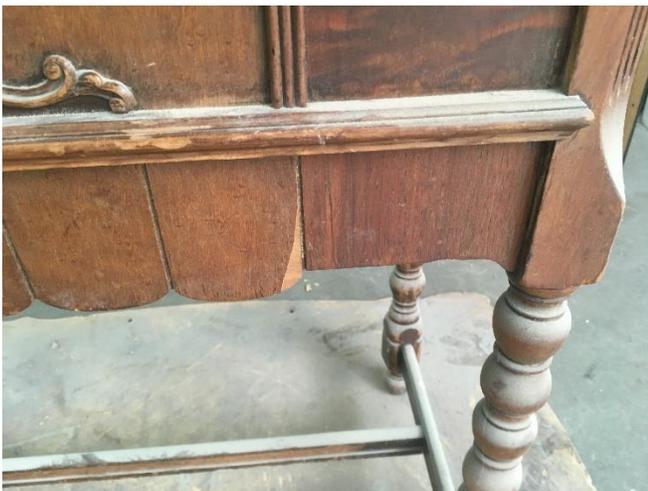
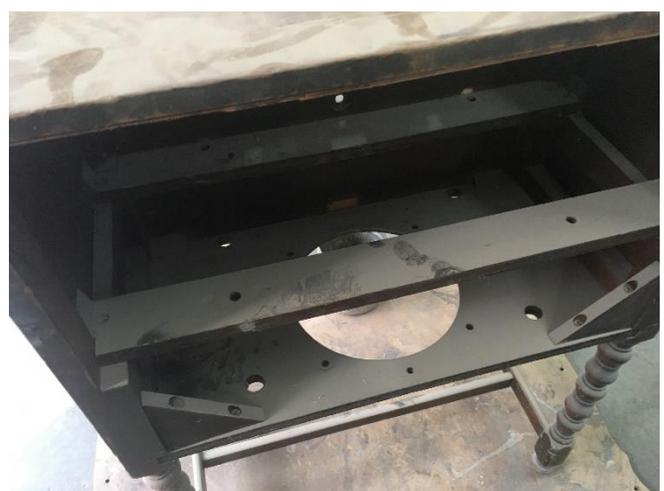
Quand j'ai pris possession de la console, le meuble était vide, mais en assez bonne condition, sauf le dessus qui était horrible, usée et sans placage. Probablement que l'ancien propriétaire avait essayé de le sabler. Comme vous pouvez le voir sur ces photos.

Je n'avais pas de châssis, pas de haut-parleur et aucun bouton.

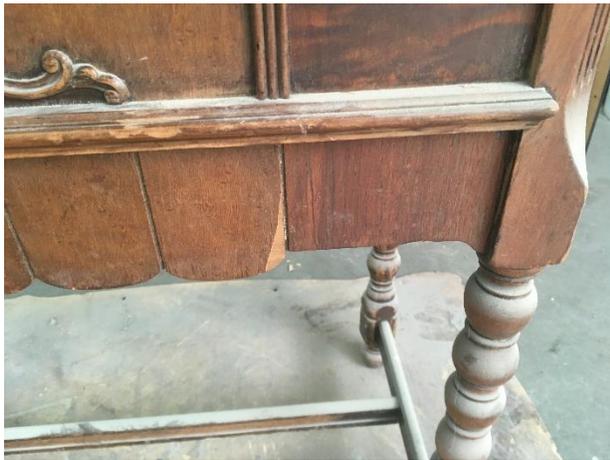
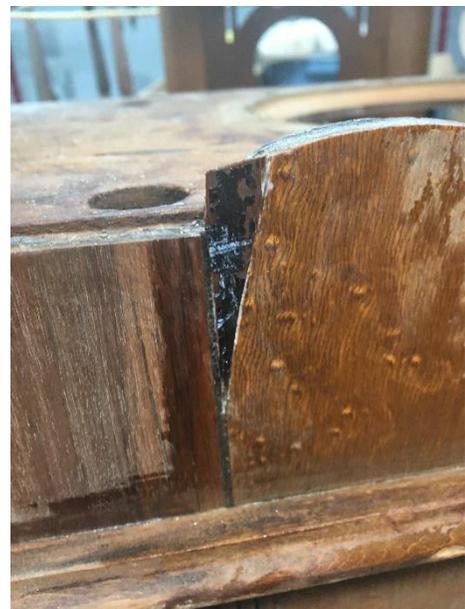
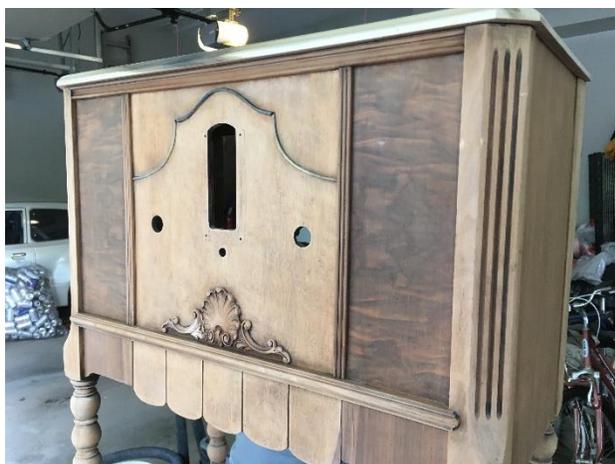
La dernière photo montre le meuble décapé de sa vieille laque.

IL manquait un bout de placage sur la partie inférieure du meuble, que j'ai recollé. Il restait juste à décaper le meuble, le teindre, le laquer et faire le rehaussement de couleur et appliquer la couche de laque finale. Quand je parle de rehaussement de couleur, je parle des parties moins nobles du meuble qui étaient teintées très foncé. Comme les moulures et le pourtour de dessus.

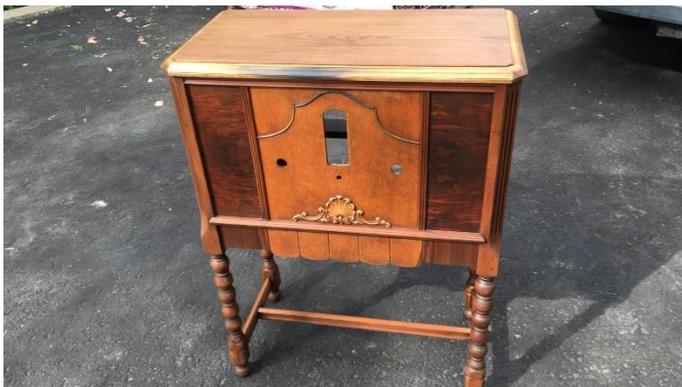
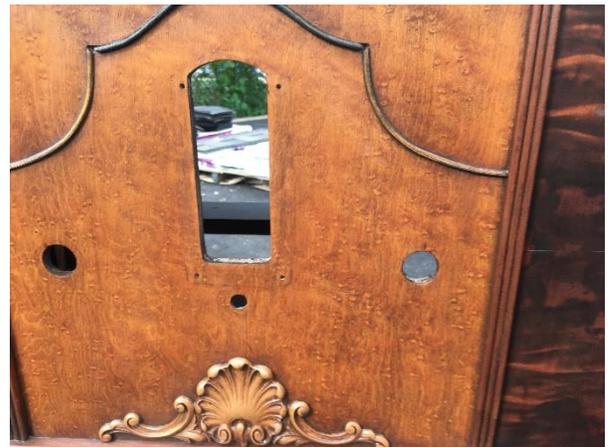
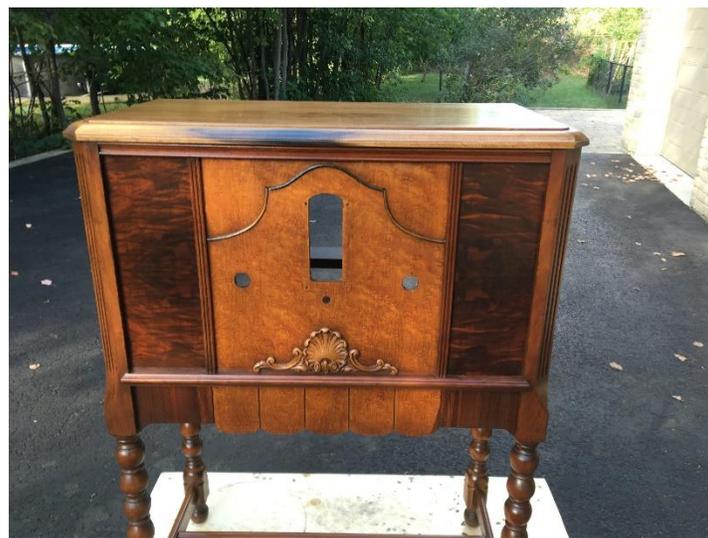
Voici le meuble teint. On peut voir sur la deuxième photo les placages qu'ils utilisaient pour enjoliver le meuble. La partie centrale, celle plus pâle était sûrement un érable piqué, tandis que les deux parties de chaque côté sont en ronce de noyer. Le placage de ronce vient d'une excroissance à la base de l'arbre. Celle-ci est coupée dans le même sens que le tronc de l'arbre. Les fabricants de meubles utilisent cette partie pour faire des appariés. (bookmatch en anglais). Un effet de page de livre ou effet miroir.

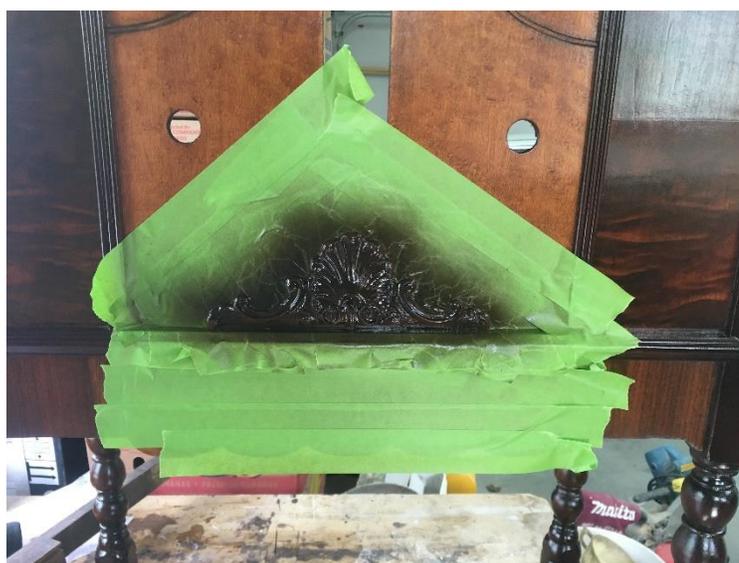
La dernière étape était le médaillon.

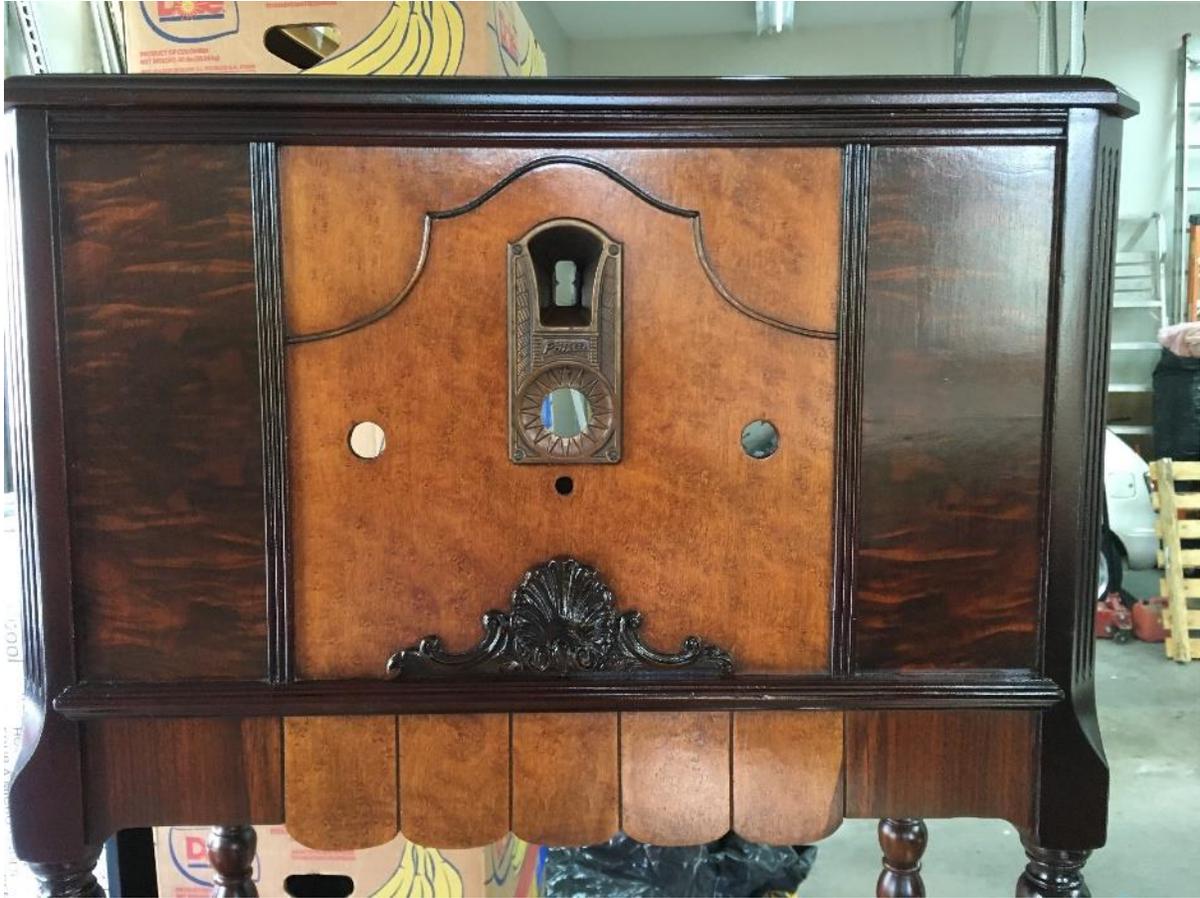
Voici le meuble fini.

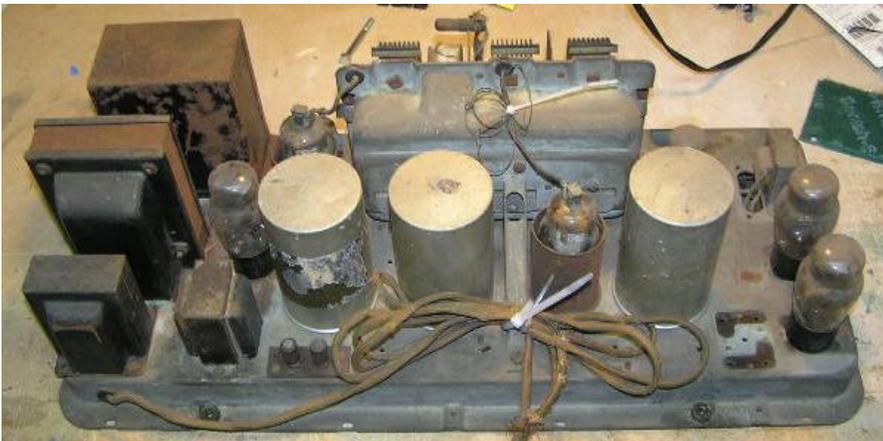
Le chassis était rouillé et avec aucune valve. J'ai dû le sablé au jet de sable pour enlever la rouille. Je lui ai ensuite appliqué une couche de laque transparente pour le protéger de la rouille. La première photo, à titre indicatif, montre un chassis identique, car je n'ai pas pris de photo avant cette étape. Mon chassis était plus endommagé que celui-ci.

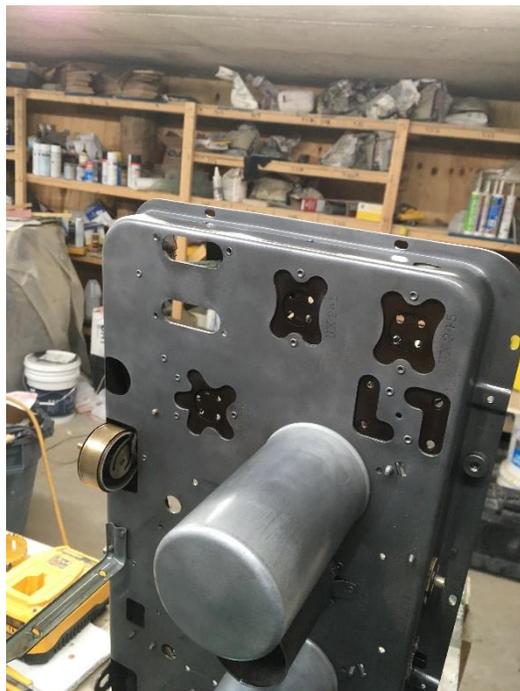
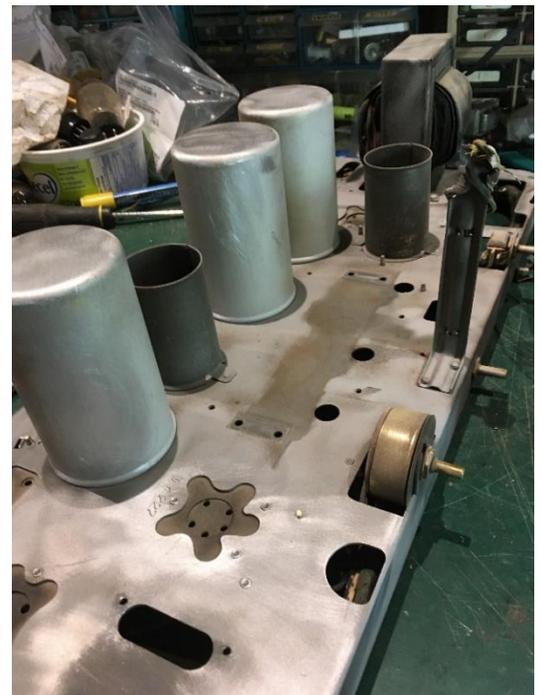
Voici mon chassis après le jet de sable.

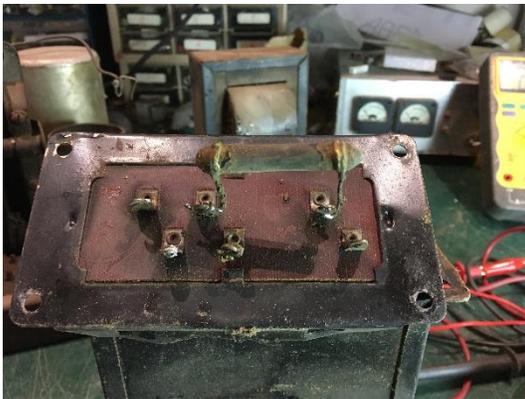
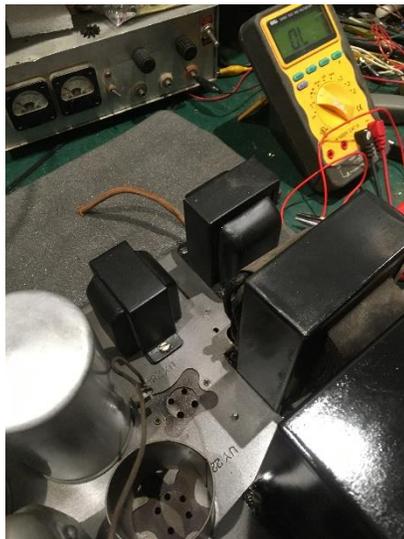
J'ai utilisé le même procédé pour le haut-parleur. Le désassembler, le sabler au jet de sable, le peindre et puis le réassembler.

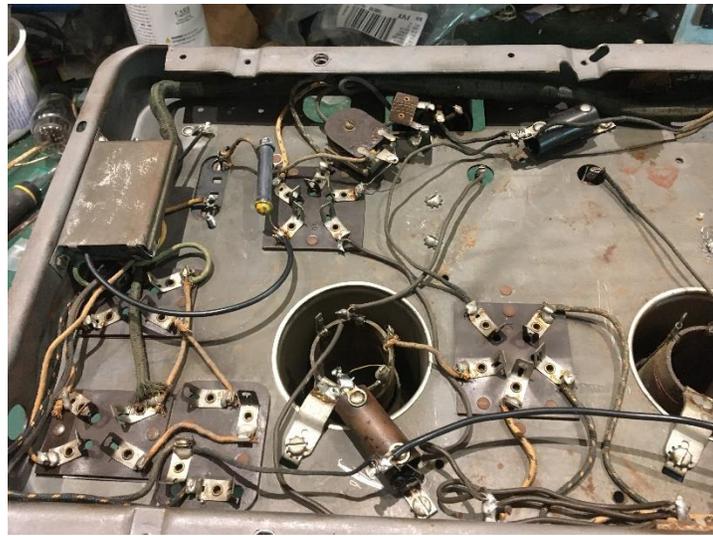
Pour cette radio les condensateurs papier sont dans des tubes en plastique. Certains contiennent aussi une résistance. Je les ai vidés et réinstallés des nouveaux condensateurs avec les valeurs d'origine. Une de ces tubulures de plastique était manquante. J'en ai refait une avec un cylindre de plastique rose et des terminaux. Je vous montre ma procédure.

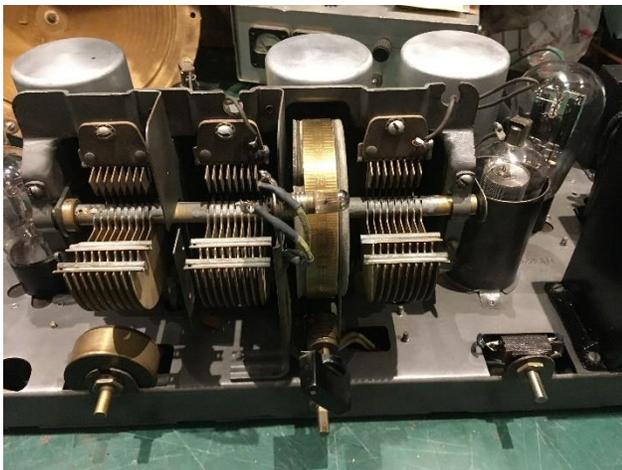
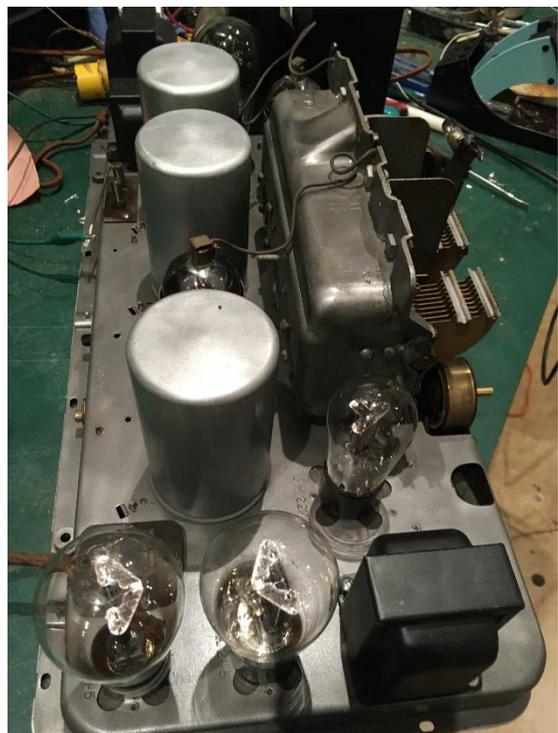
Cela conclut la partie chassis. Voici les photos finales.

J'ai installé deux douilles en caoutchouc dans des espaces du condensateur variable pour protéger les deux fils qui vont aux grilles de contrôle des deux valves 24A. J'ai aussi changé le fil d'alimentation.

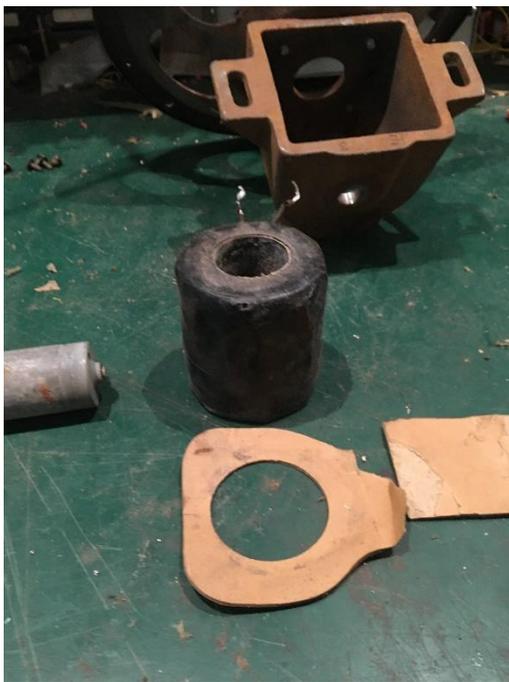
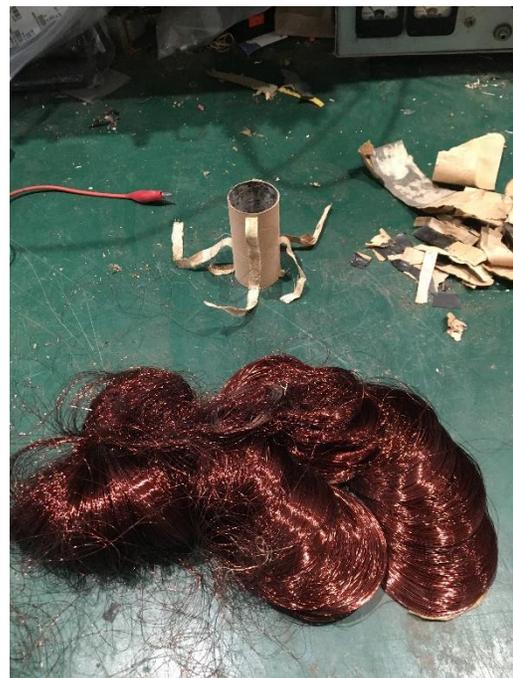
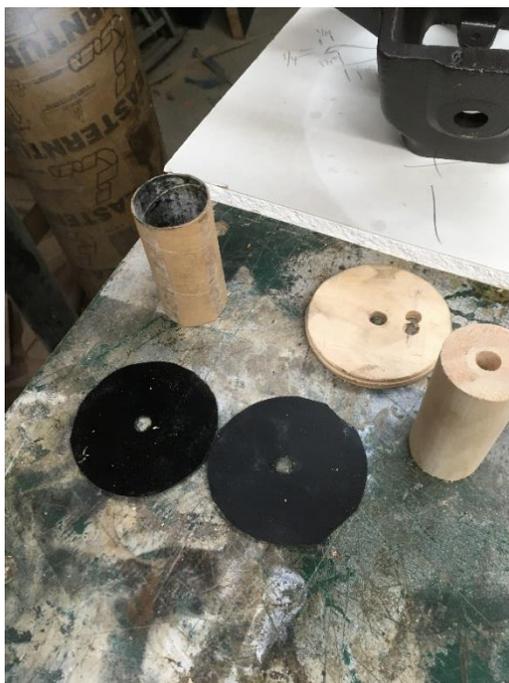
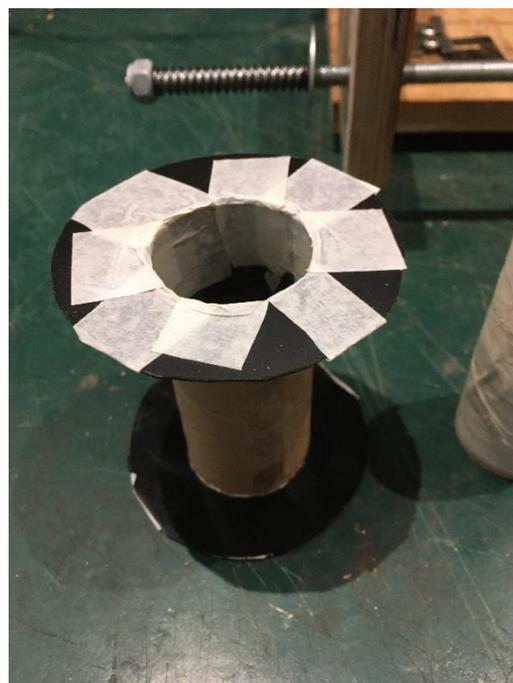
Le haut-parleur maintenant. Comme cela est fréquent pour des haut-parleurs de cette époque, la bobine à effet de champ était ouverte. Cette bobine sert comme filtrage dans le circuit électronique du radio ainsi qu'électro aimant dans le haut-parleur. Sans celle-ci mon la radio ne fonctionnait pas. J'ai dû la rembobiner elle aussi. J'ai vidé le cylindre en carton d'origine. Puis installé des embouts de plastique noir pour contenir le nouveau fil émaillé.

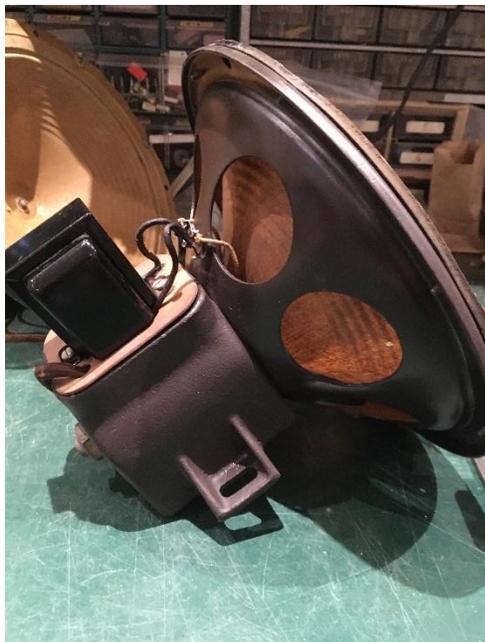
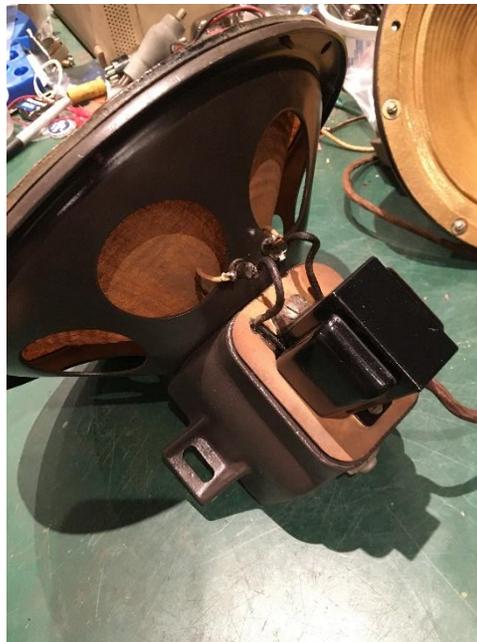
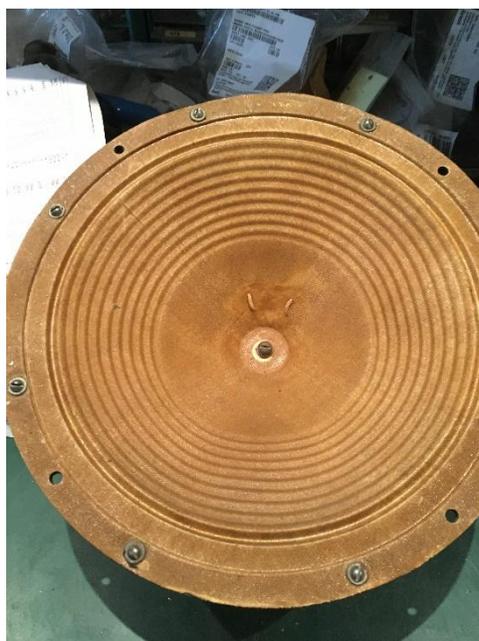
Pour ce qui est du transformateur audio, il est dans les valeurs d'origine. Voici mon haut-parleur complété.

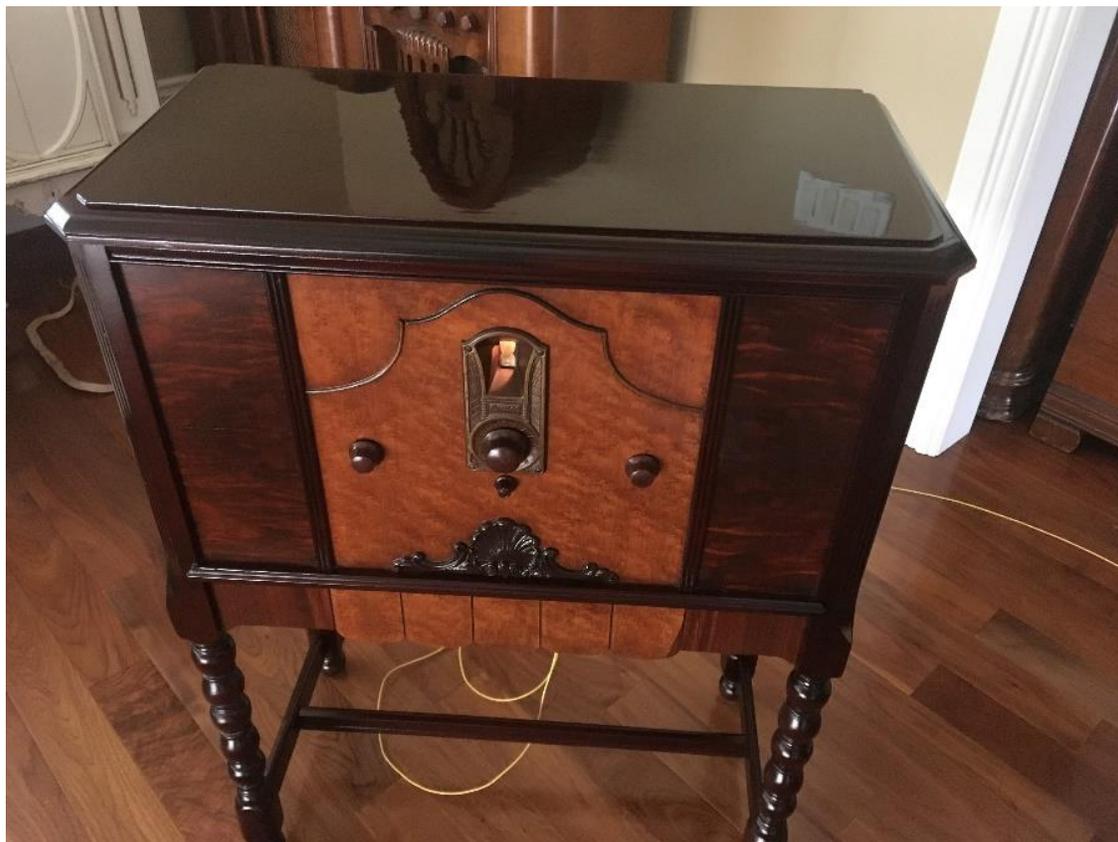
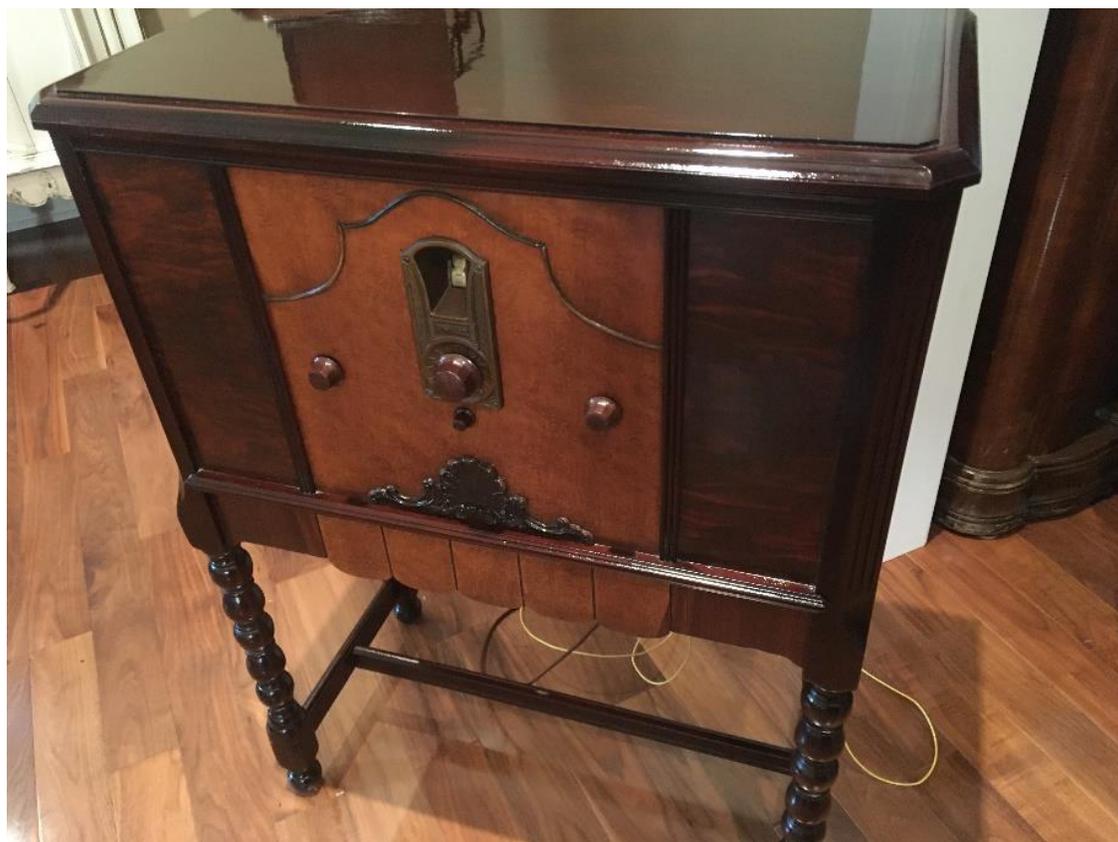
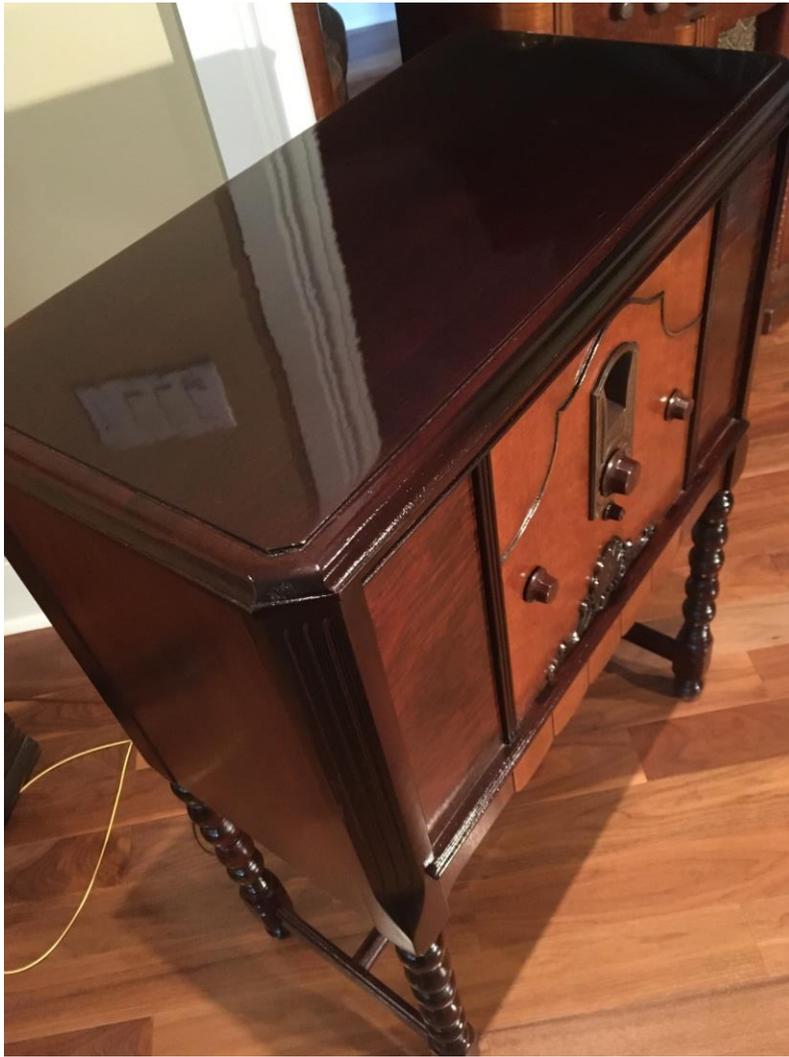
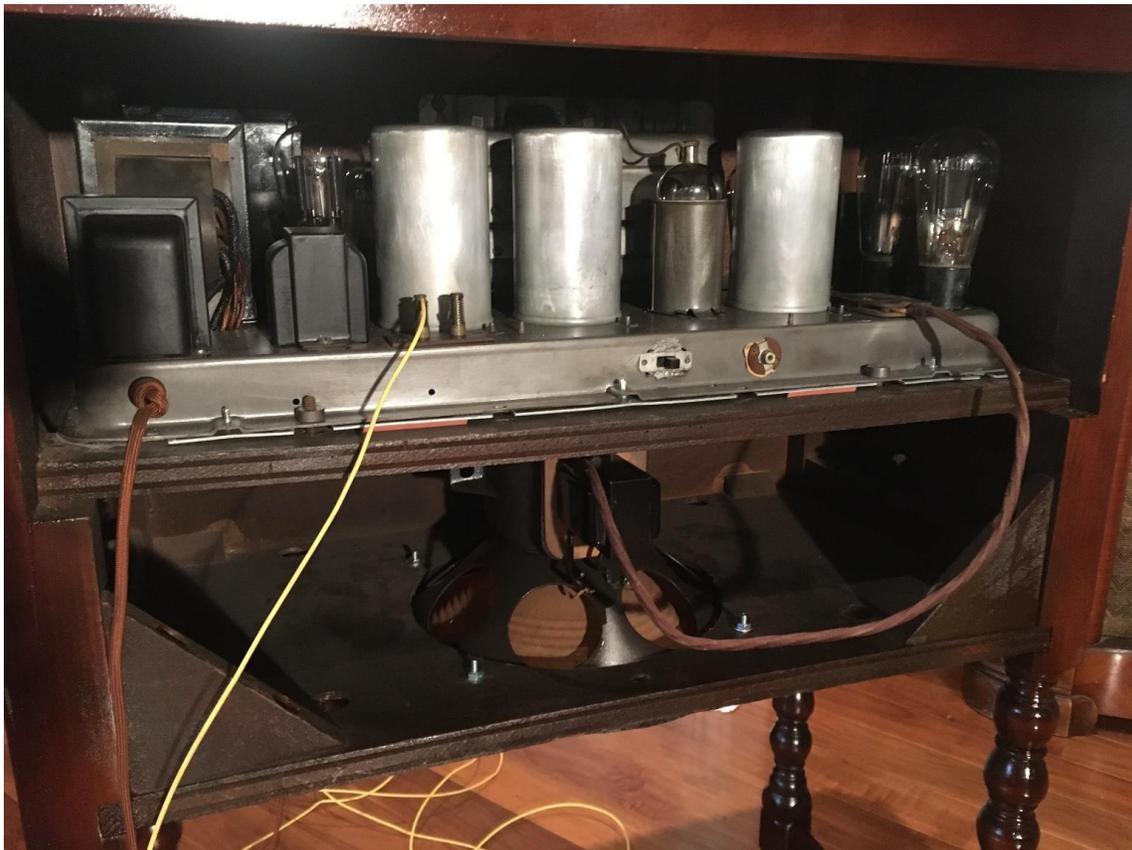
Voici les photos finales de ma radio
