# Concours de restauration 2020-2021

## Restauration d'un Emerson 744B de 1954

MODEL 744B, Ch. 120175-B

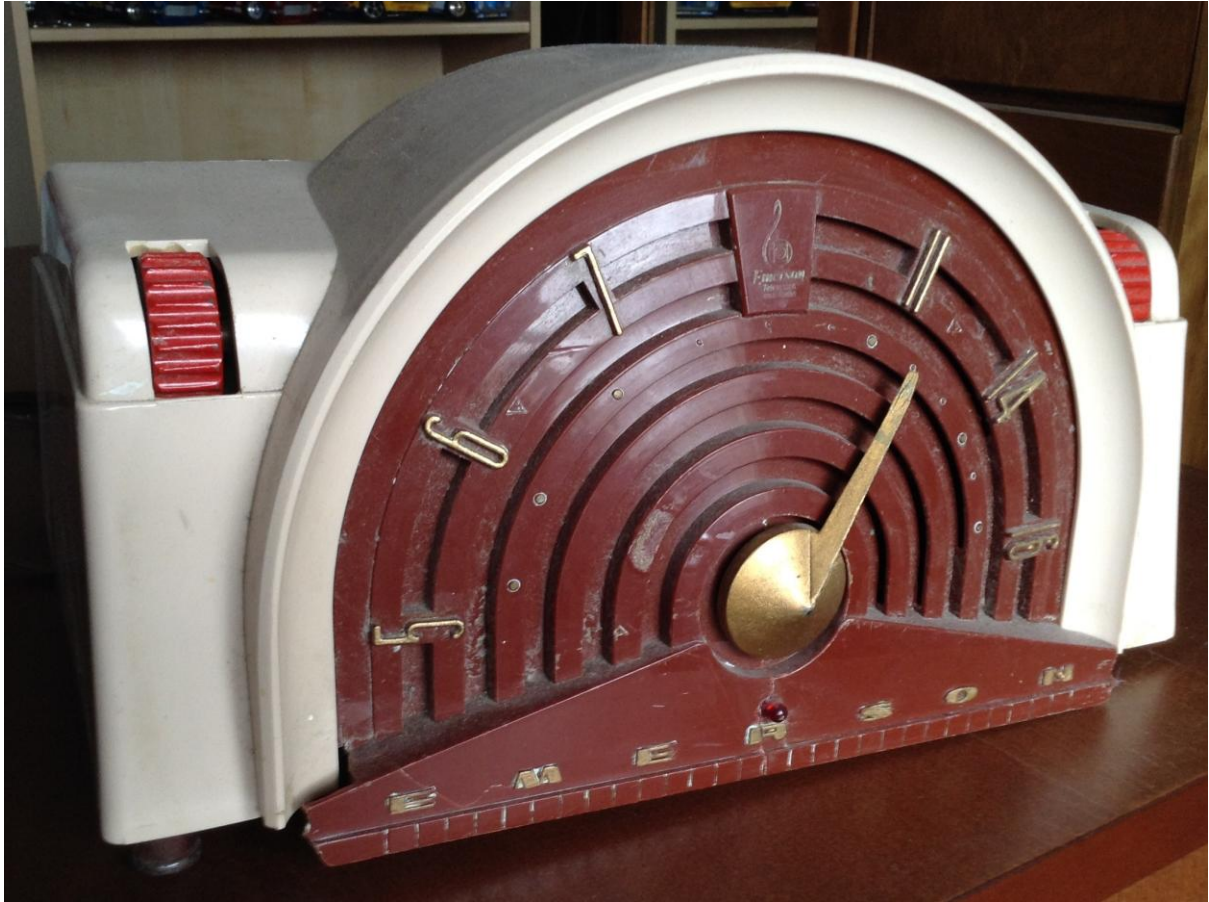
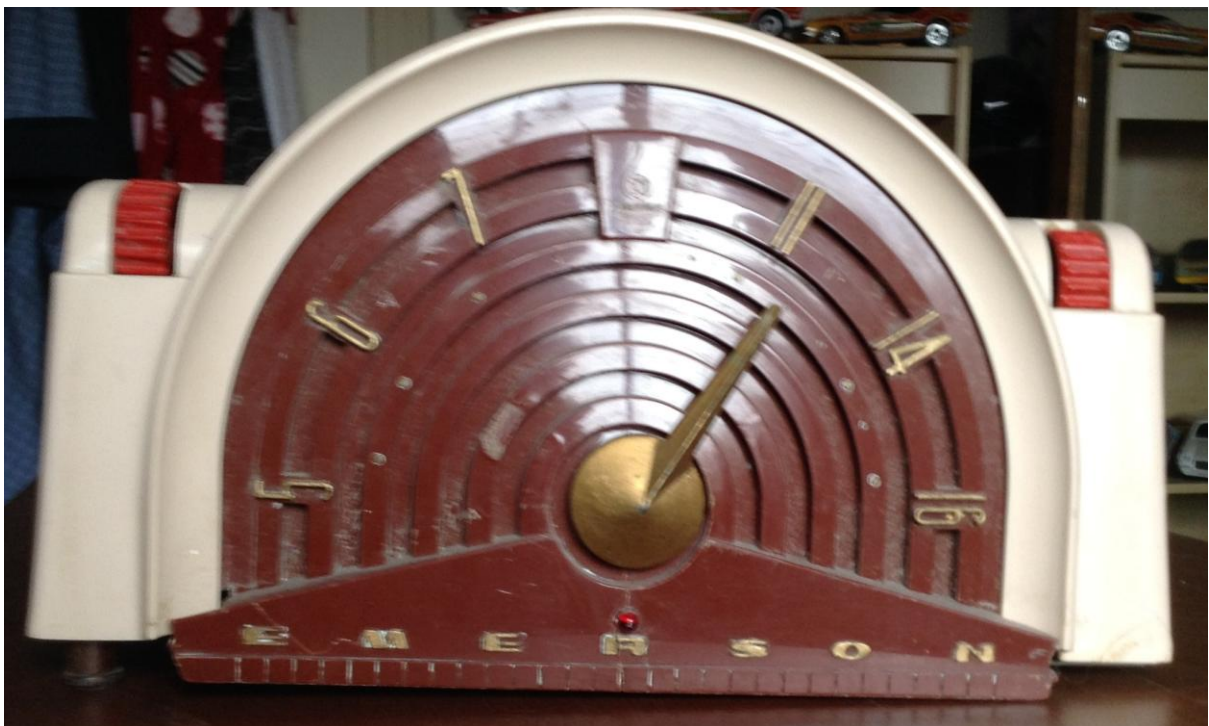
Je vous présente la radio tel qu'acheté à la SQCRA. Remarquez la devanture craquée au milieu, et les pointes gauche-droite sont manquantes.

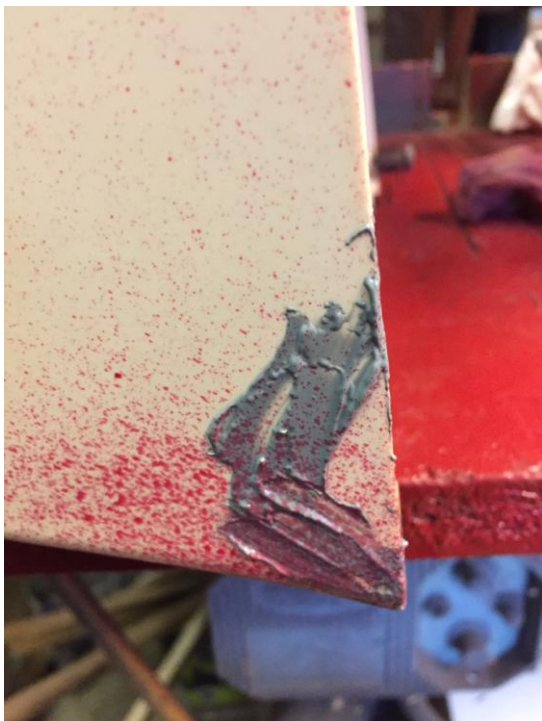
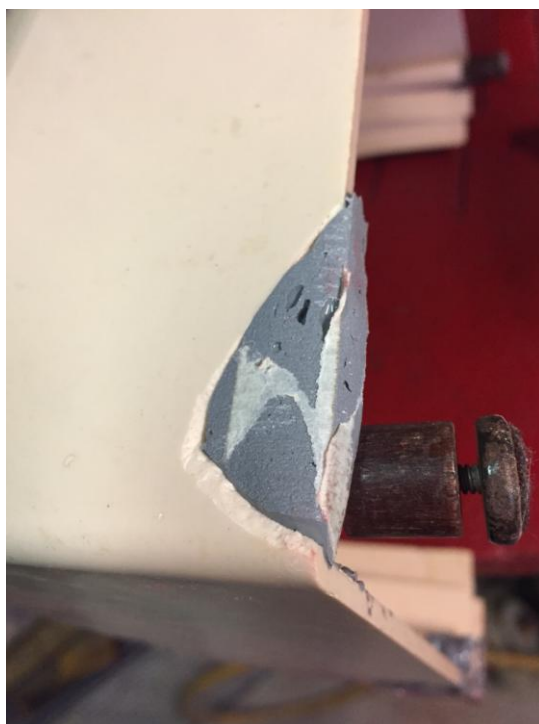
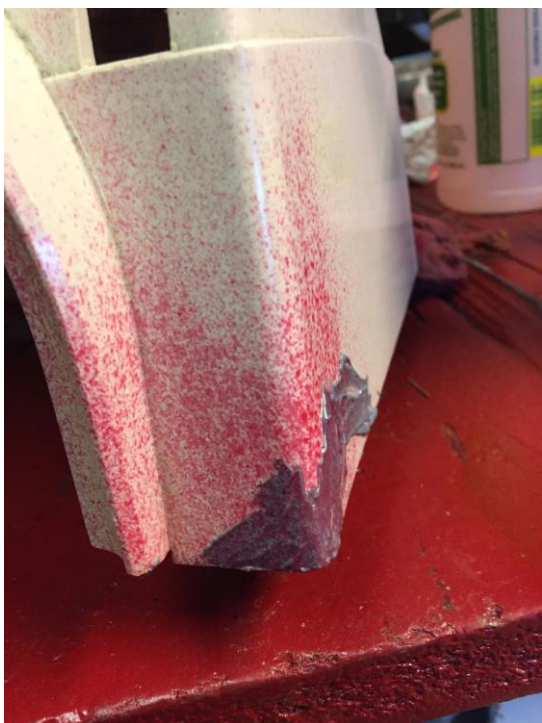
Voici d'autres détails des dommages au boîtier. J'ai perdu quelques photos avant réparation dans un téléphone qui a pris l'eau. Mais on peut voir les bris après une première application d'époxy. D'ailleurs les difficultés de ce projet seront principalement dans l'application, le sculptage, le sablage, la correction, la reprise d'application multiples de cette matière qui nous est indispensable à la réparation de nos boîtiers en bakélite, plaskon, plastique et autre. Une des pattes était manquante aussi dû à une fracture interne qui a été réparée. La patte a été reproduite.

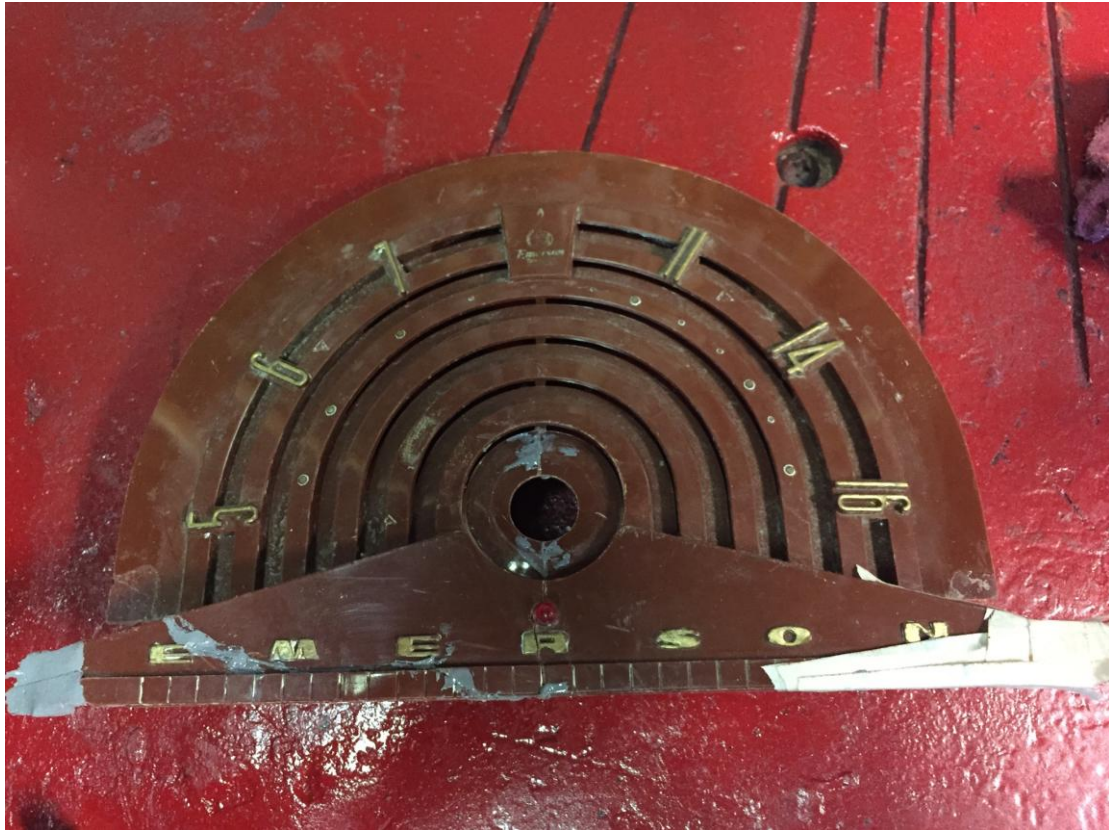
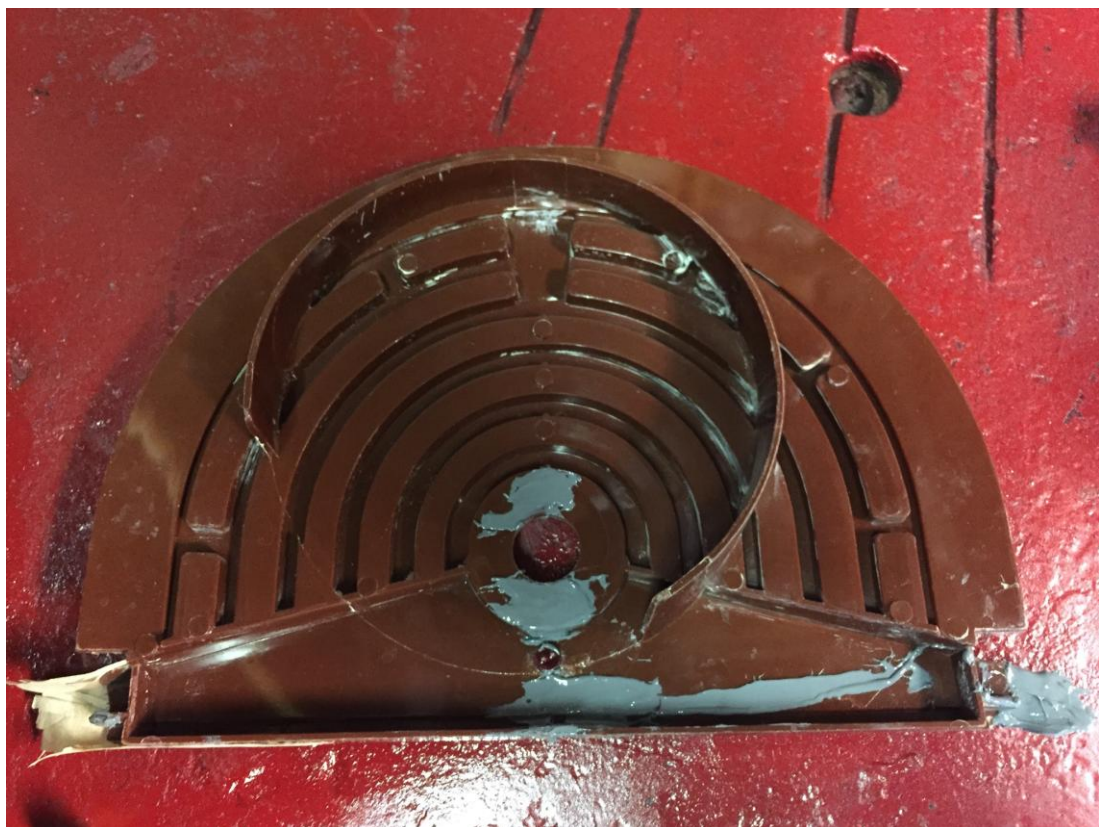
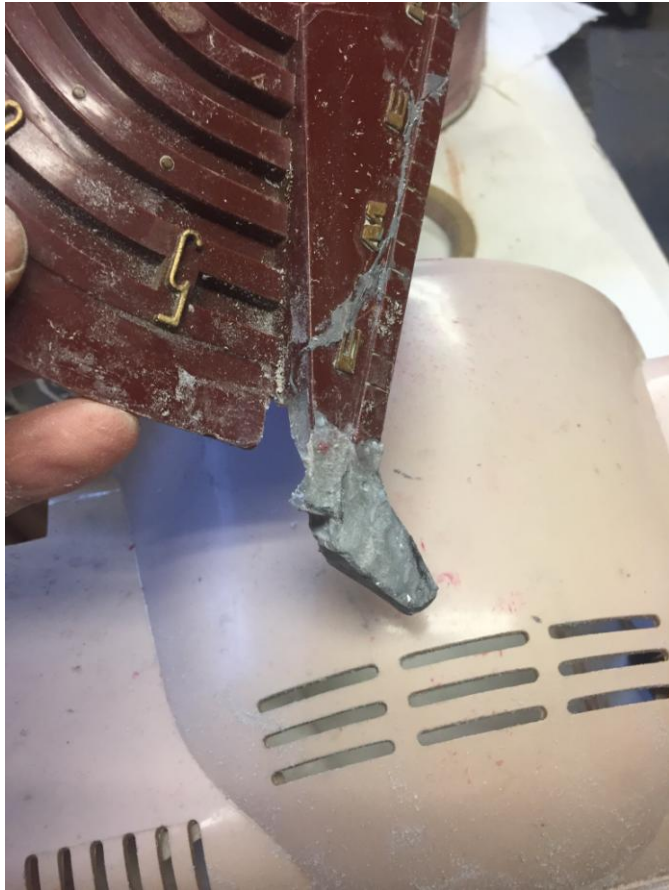
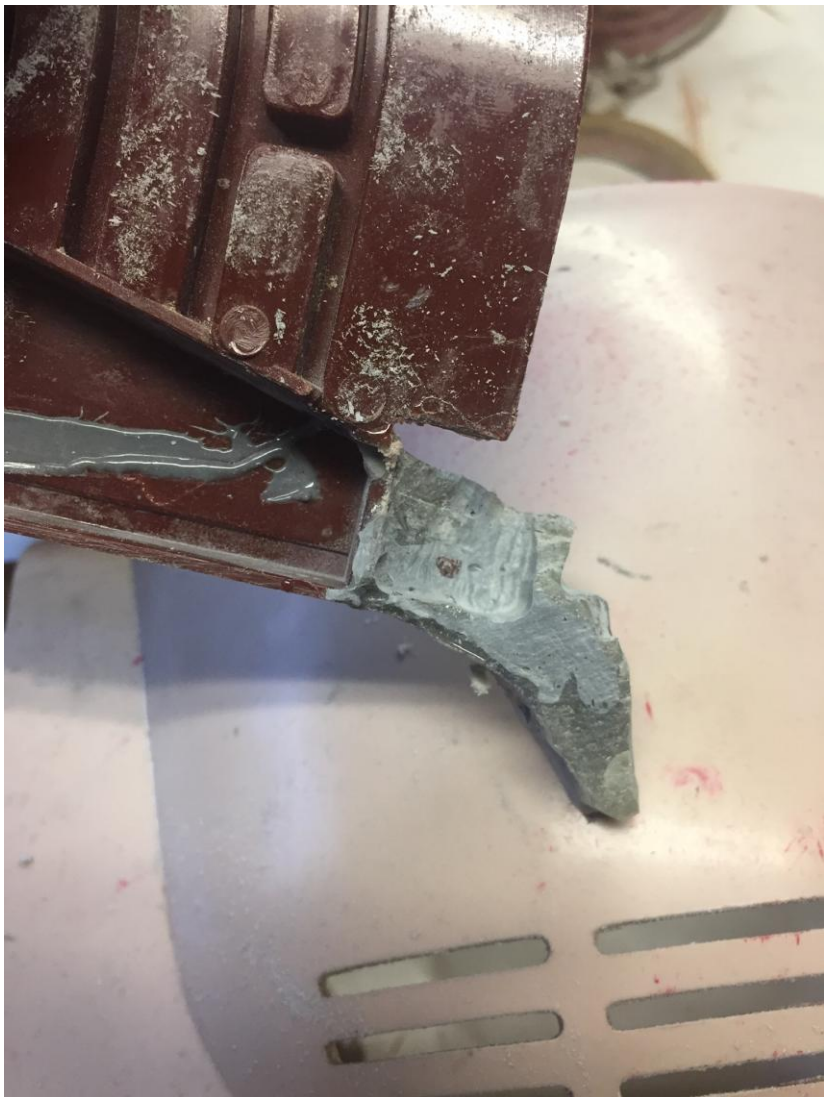
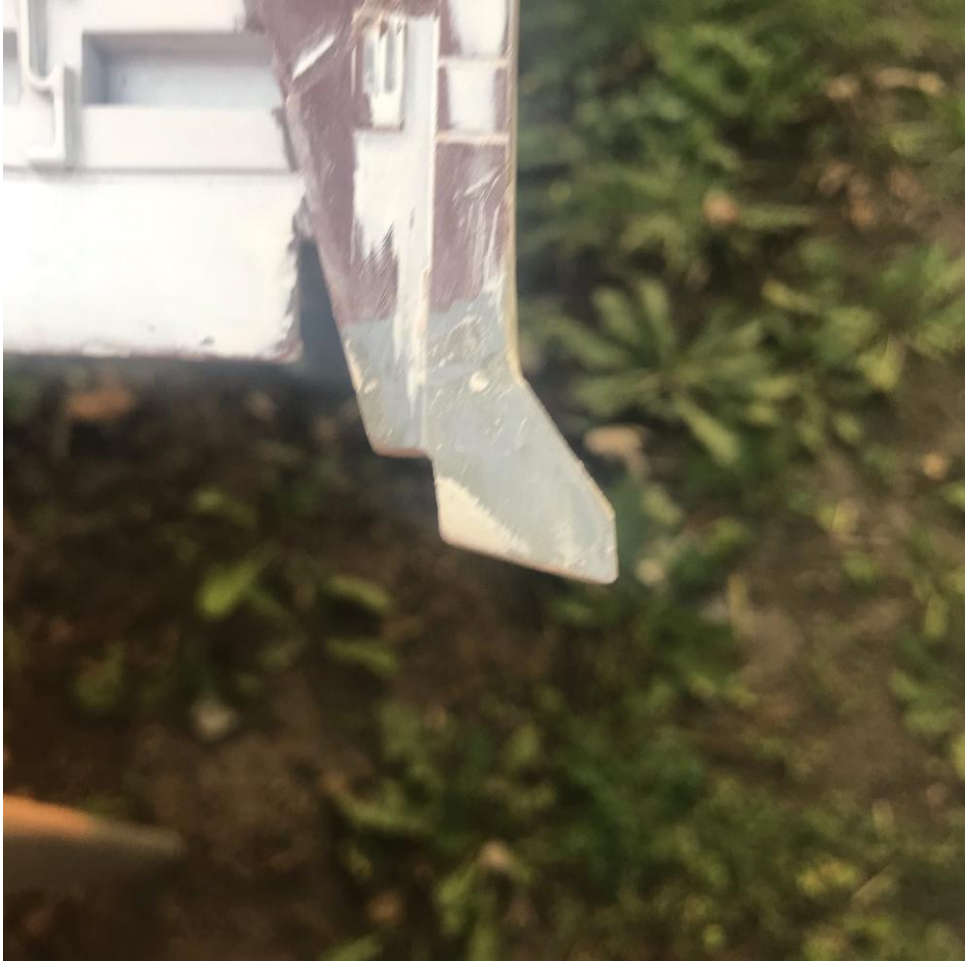
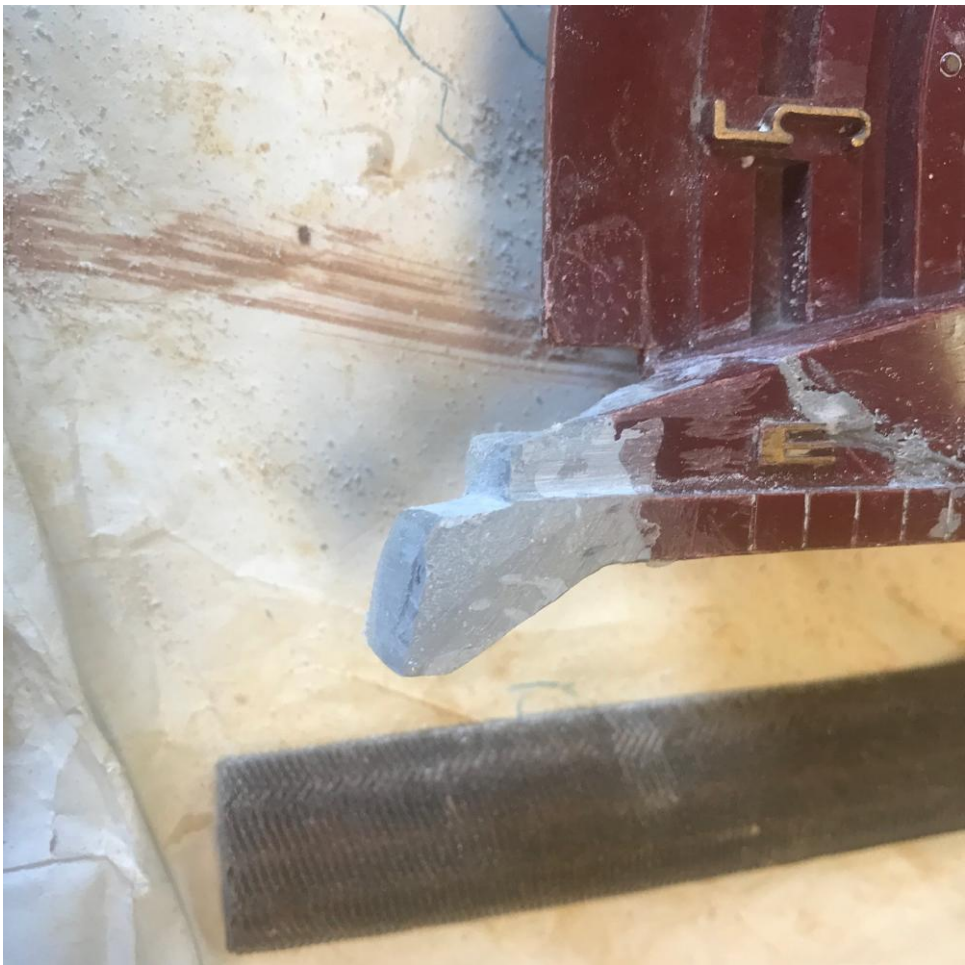
Façade ; C'est la pièce qui a demandé le plus d'attention. La reconstruction des extrémités a été exécutée sur une longue période. L'application graduelle d'époxy afin de s'approcher de la forme initiale doit durcir entre chaque couche. On peut aussi voir la réparation de la fissure centrale qui s'étend plus loin lorsque vu de l'intérieur.

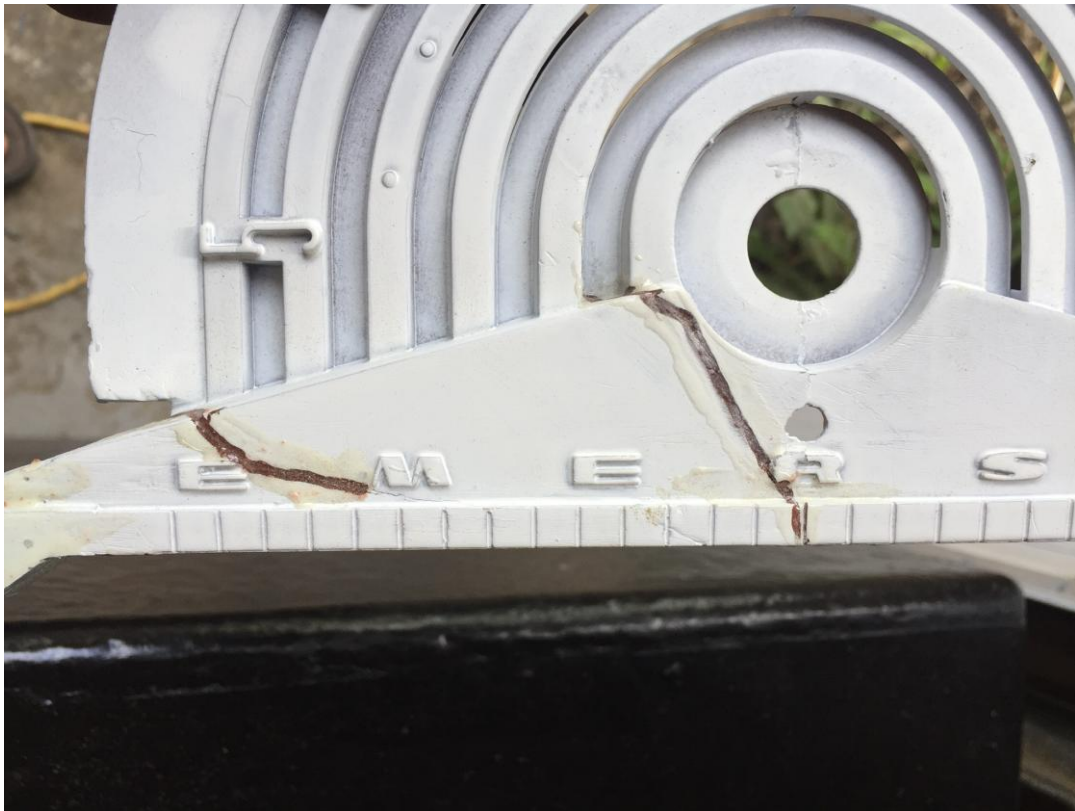
Reprise de la réparation de la fissure. Bien oui, parfois il faut recommencer!

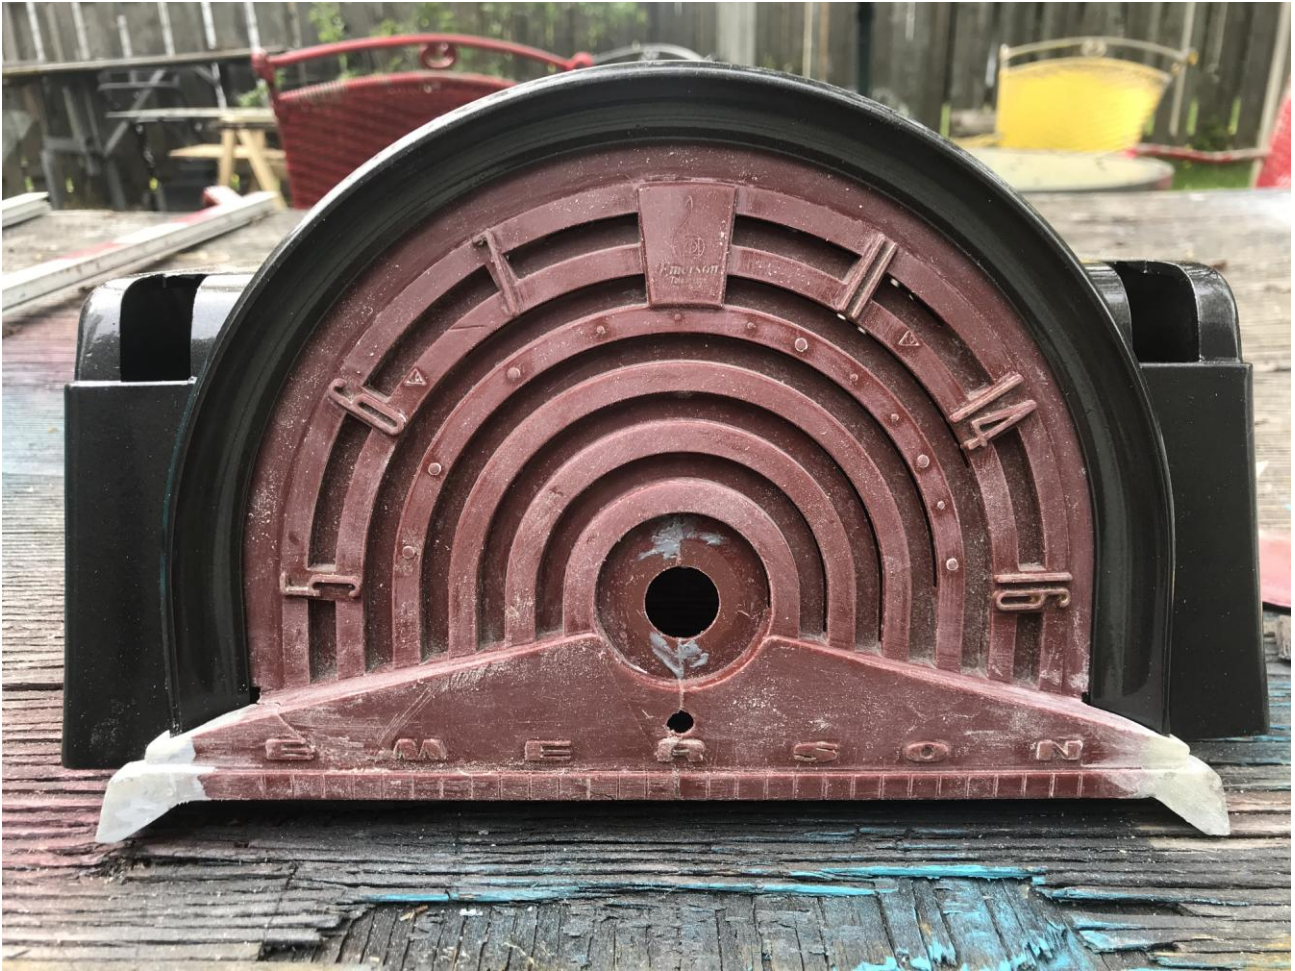
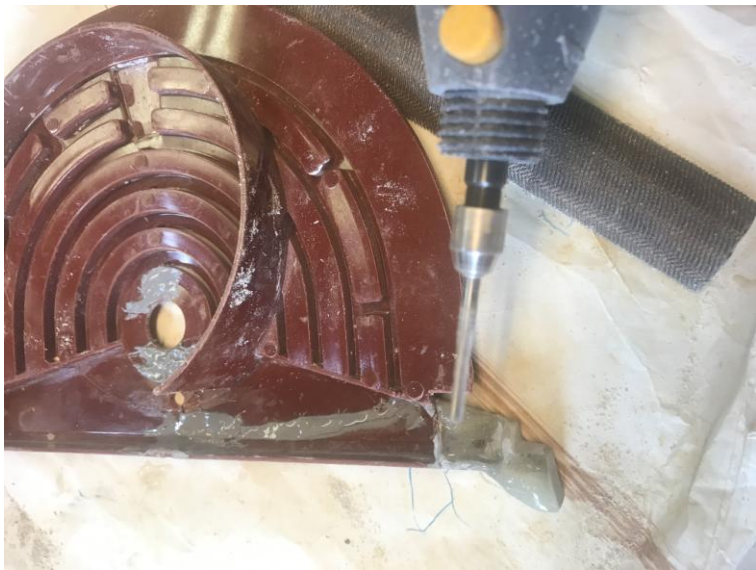
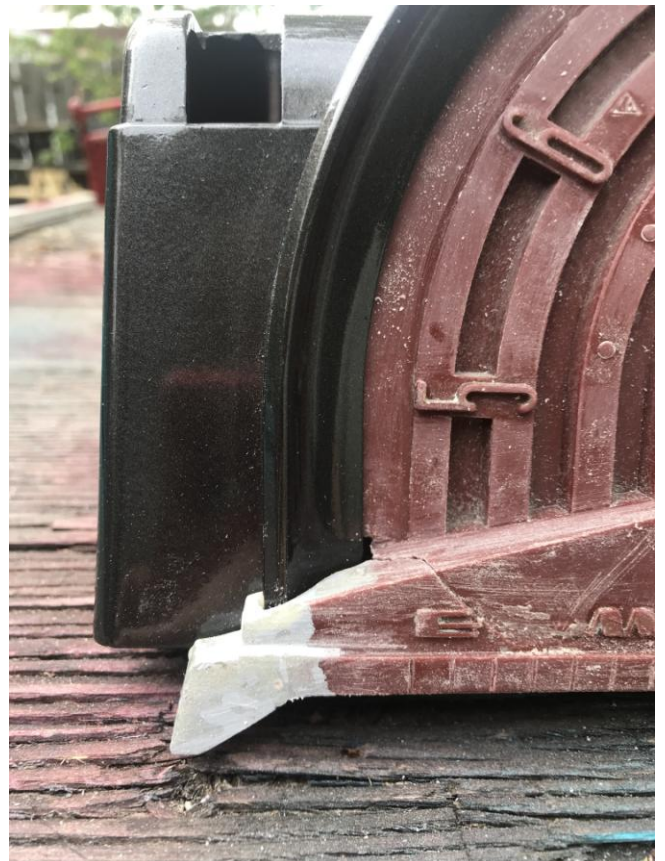
## Test fit

Une fois la forme grossière des bouts en place, il faut sculpter pour permettre l'imbrication de la façade avec le boîtier.

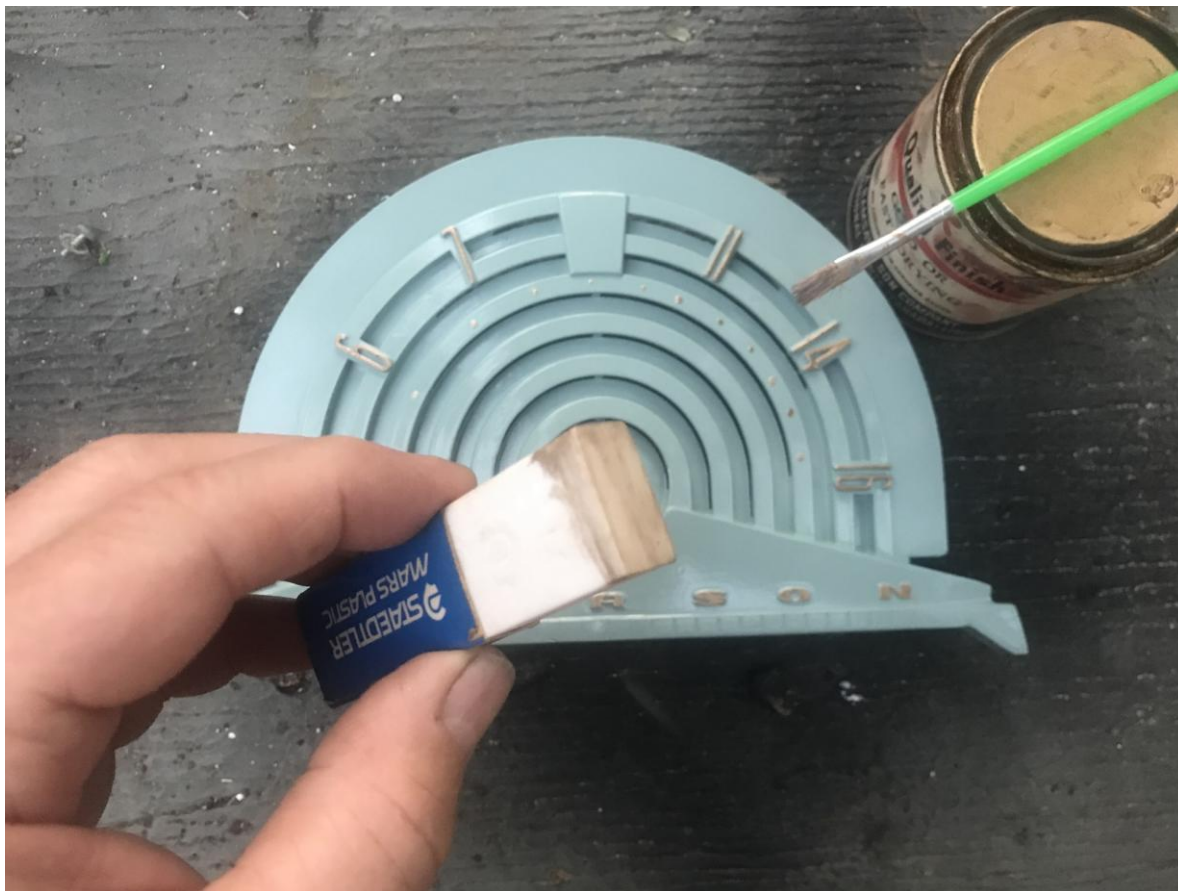
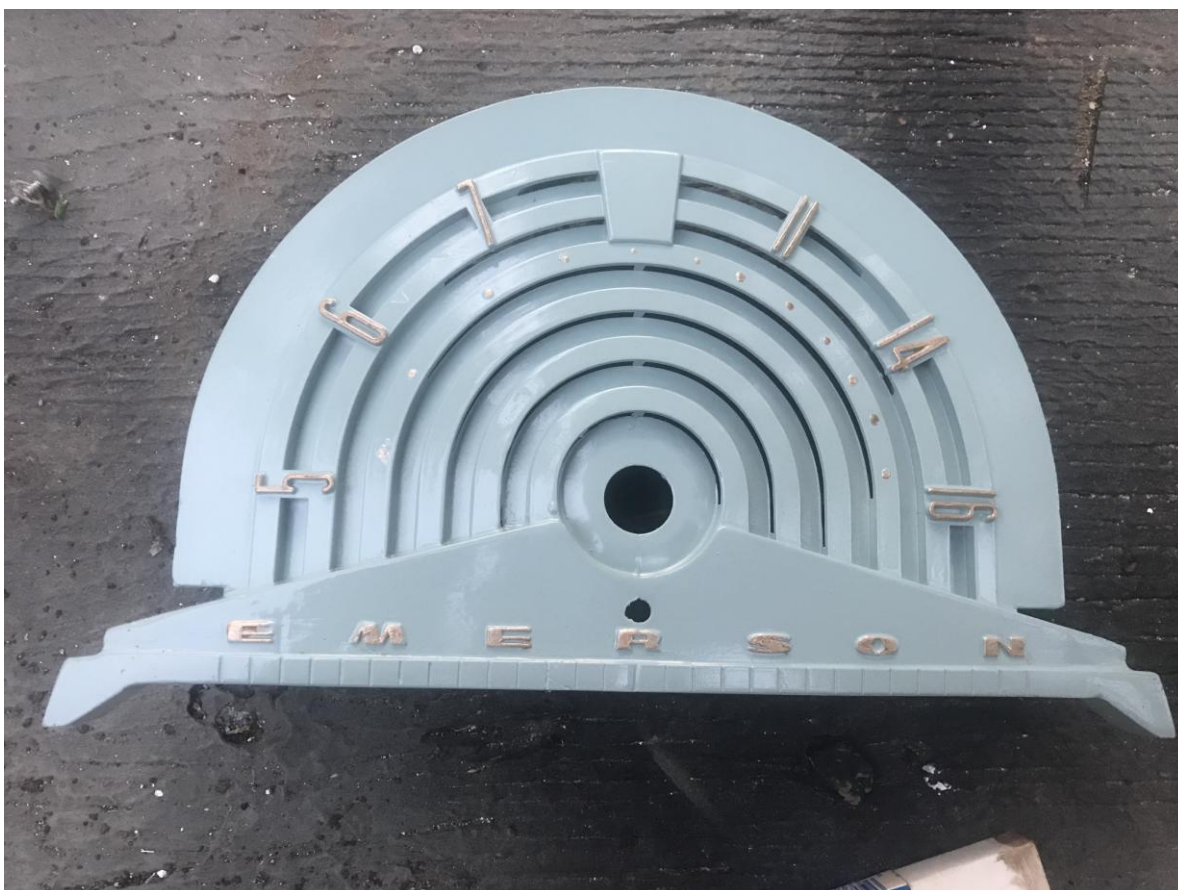
Une fois la façade bien réparé, c'est la peinture. La couleur que je voulais a été fabriquée sur mesure depuis une coloration existante chez le quincailler. J'ai dû déboursé pour un litre tandis que j'avais besoin de quelques millilitres! L'application a été faite au fusil de retouche. Par la suite, la mise en relief des lettres et chiffres s'est faite grâce à une efface et de la peinture or. Le logo sur décalque à eau que je possédais déjà a été appliqué pour couronner le tout.

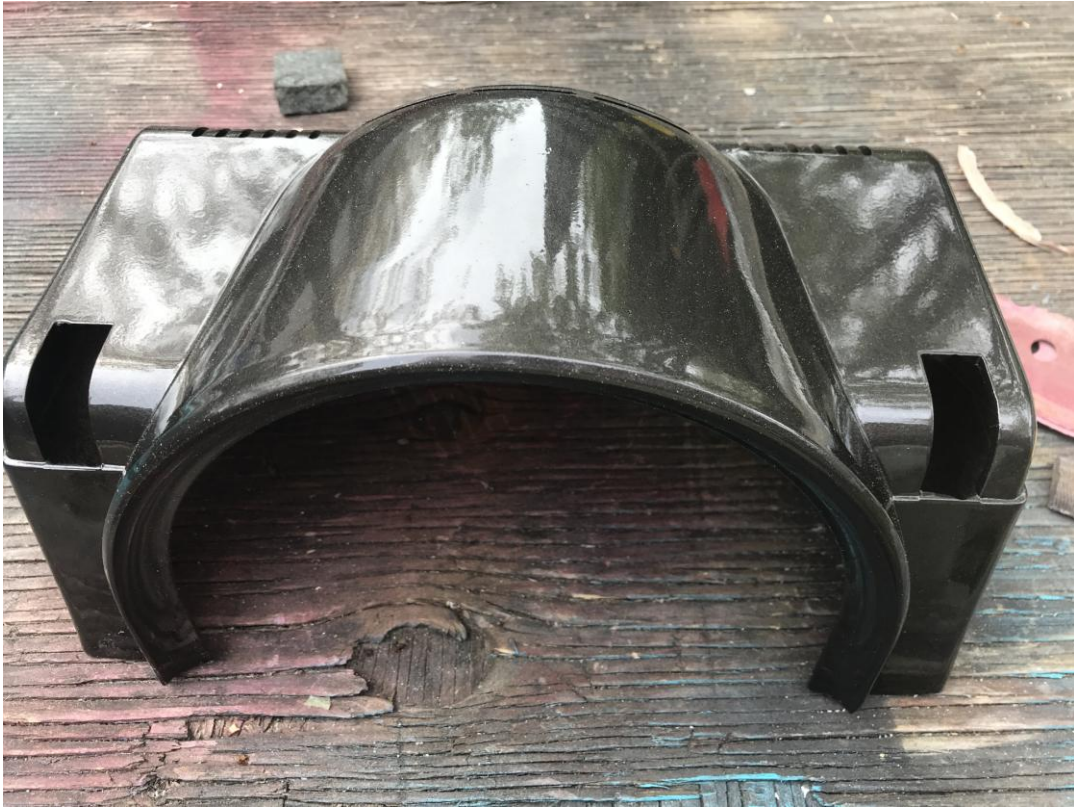
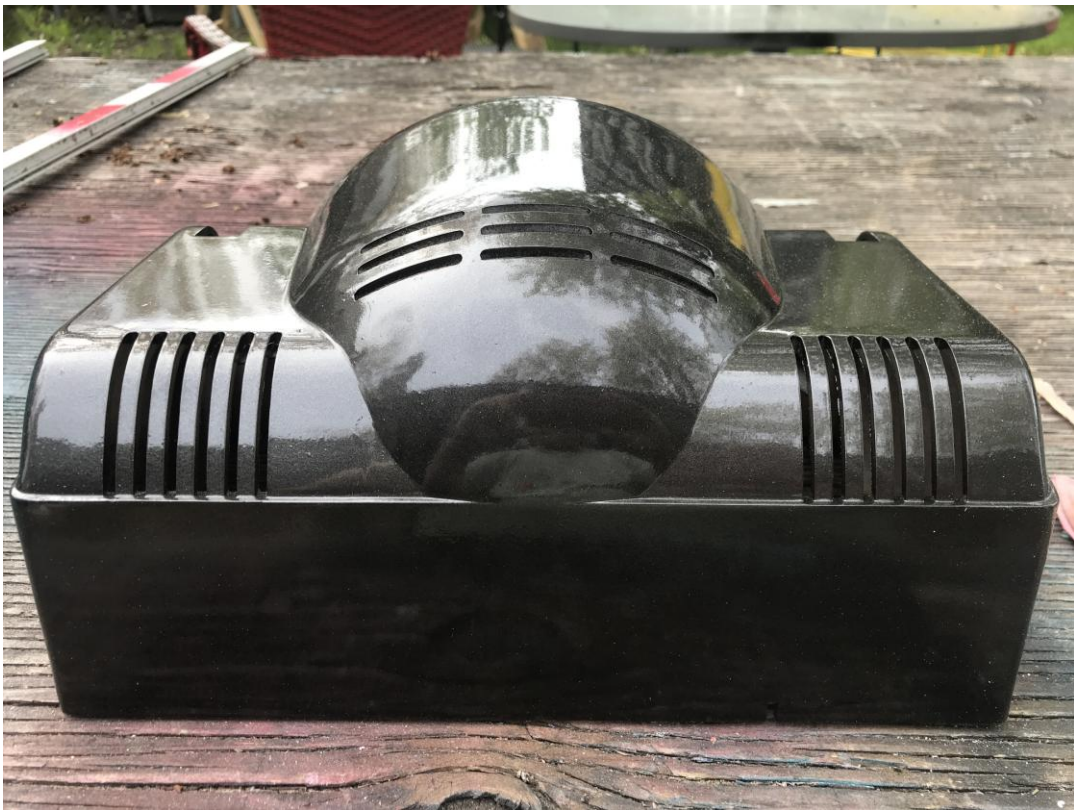
Une fois le boîtier bien réparé, c'est la peinture. La couleur, un anthracite brillant. Je suis très satisfait du résultat, c'est exactement ce que je cherchais

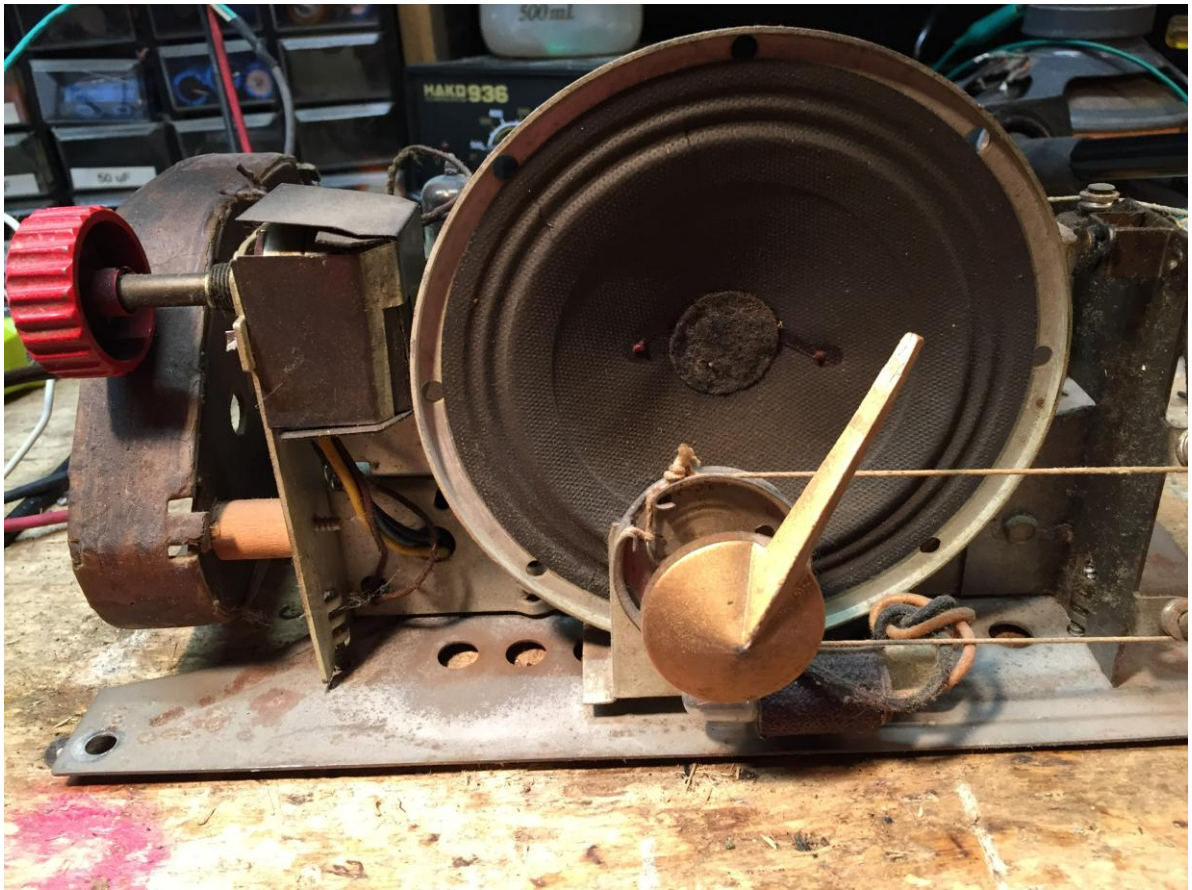
Voici l'état initial du châssis

Pour l'électronique, le remplacement des condensateurs et un alignement ont suffi à remettre ce joli radio en fonction. La réception est très bonne.

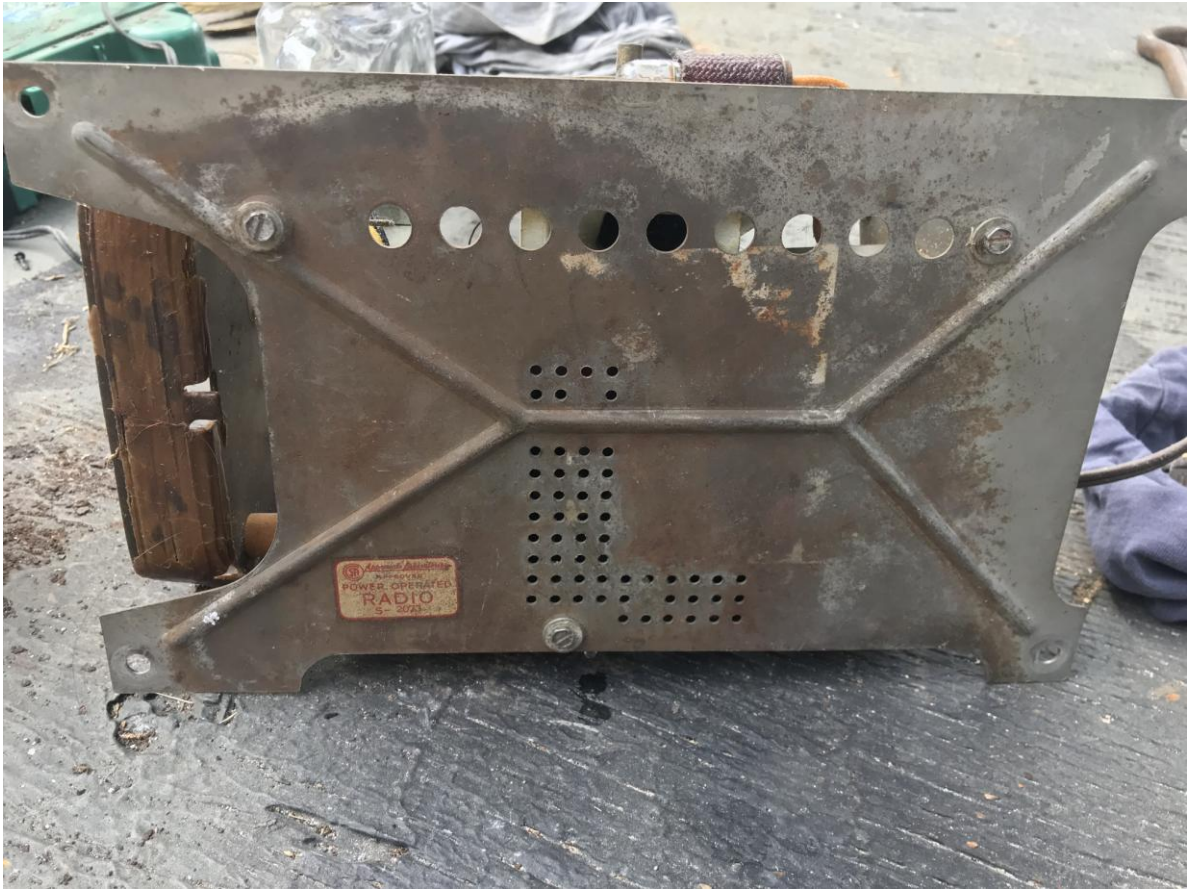
La plaque du dessous repeint
