# HORNYPHON W 669 A

CONCOURS DE  
RESTAURATION D'ÉPAVE 2022

Présenté par Alain Dufour  
2 Octobre 2022

## Hornyphon W669A – État initial

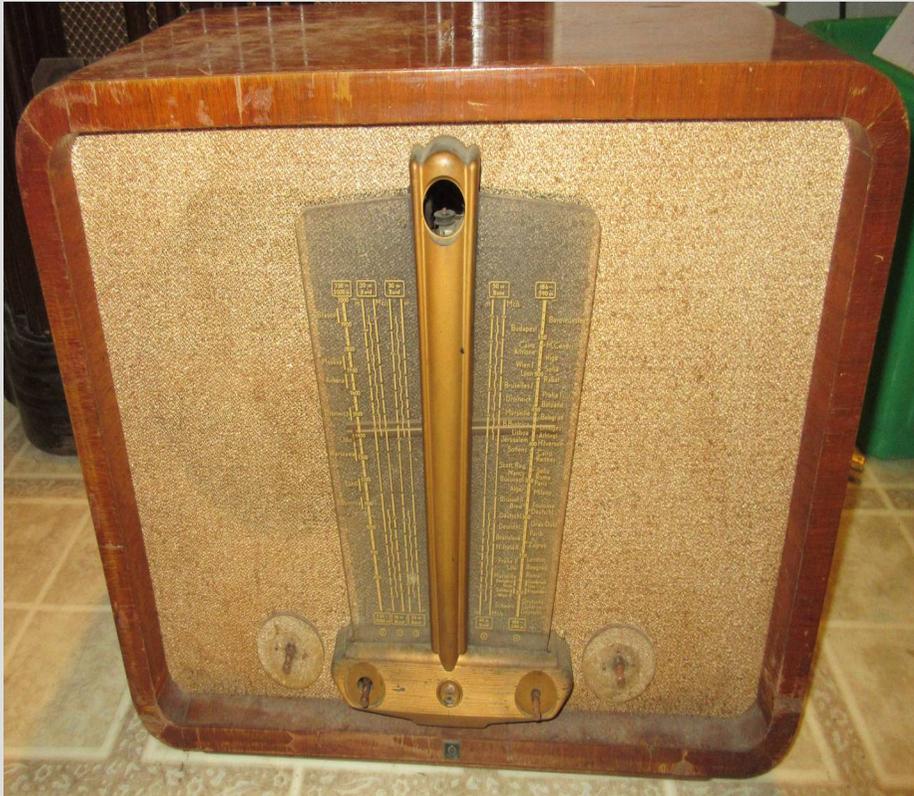
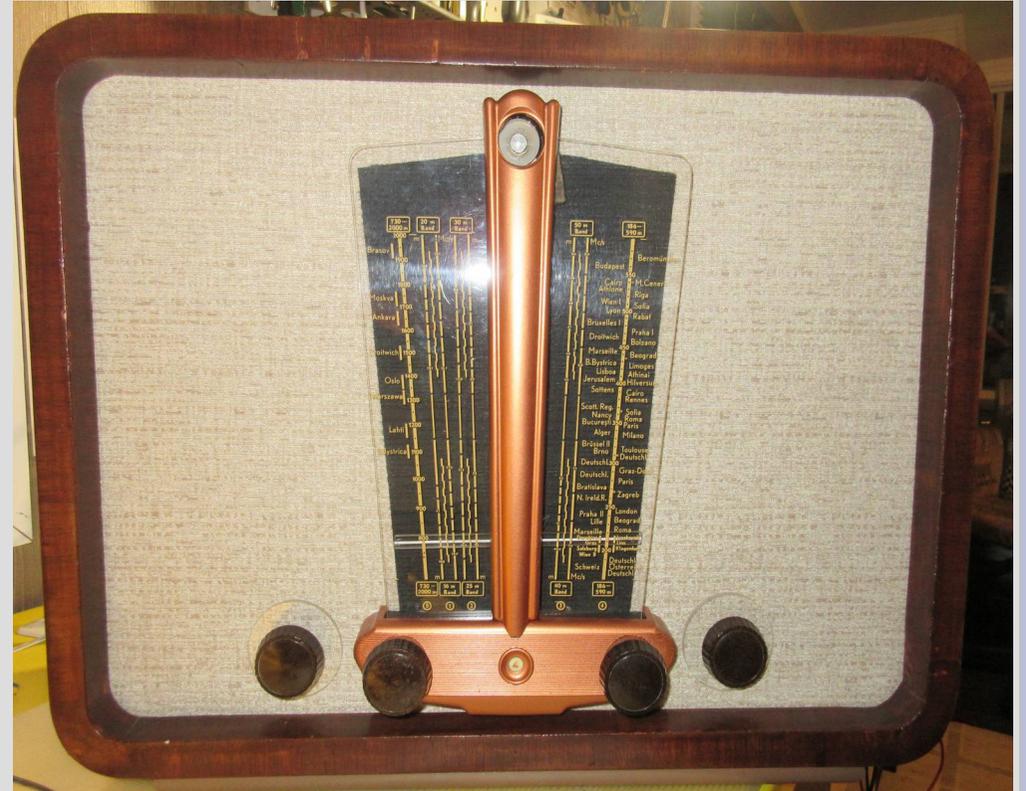
## Façade avant-après

- Lors de l'achat, la toile était jaunie et tachée. Le cadran était sale et l'aiguille du pointeur presque illisible. Cependant, les inscriptions sur le cadran étaient en assez bon état.
- Le boîtier de bois était abîmé par endroits, surtout sur la partie avant. Le fini du dessus était craquelé, taché et brûlé.
- Les quatre boutons étaient présents mais ils étaient dépolis.
- La garniture de plastique au centre (escucheon) était également ternie et tachée.
- La jupette recouvrant le haut-parleur était aussi sale que la toile de la façade.

- J'ai trouvé une toile de remplacement semblable à l'originale. J'ai reproduit la zone qui devait être en noir et je l'ai peinte avec de la peinture aérosol noire. J'ai aussi remplacé la jupette du haut-parleur.
- La garniture de plastique du centre a été nettoyée et repeinte couleur « or » à l'aérosol.
- Sur le placage de bois j'ai d'abord mis un bouche pores pour combler les crevasses, surtout dans les coins. J'ai fait des retouches de teinture pour approcher la couleur originale. J'ai ensuite sablé le tout puis j'ai appliqué un vernis au pinceau.
- Le cadran a été nettoyé en profondeur. L'aiguille a été retouchée avec un crayon acrylique blanc et les guides ont été repeints en noir.
- Les boutons ont été nettoyés. J'ai tenté de les polir avec les produits Novus mais cela n'a pas fonctionné alors j'ai appliqué un vernis aérosol pour les rendre plus lustrés..

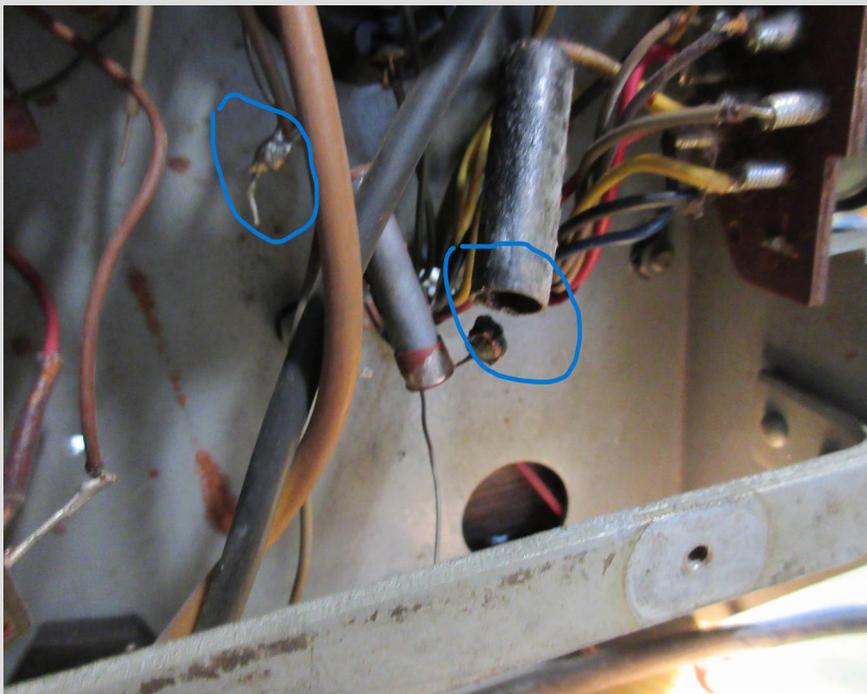
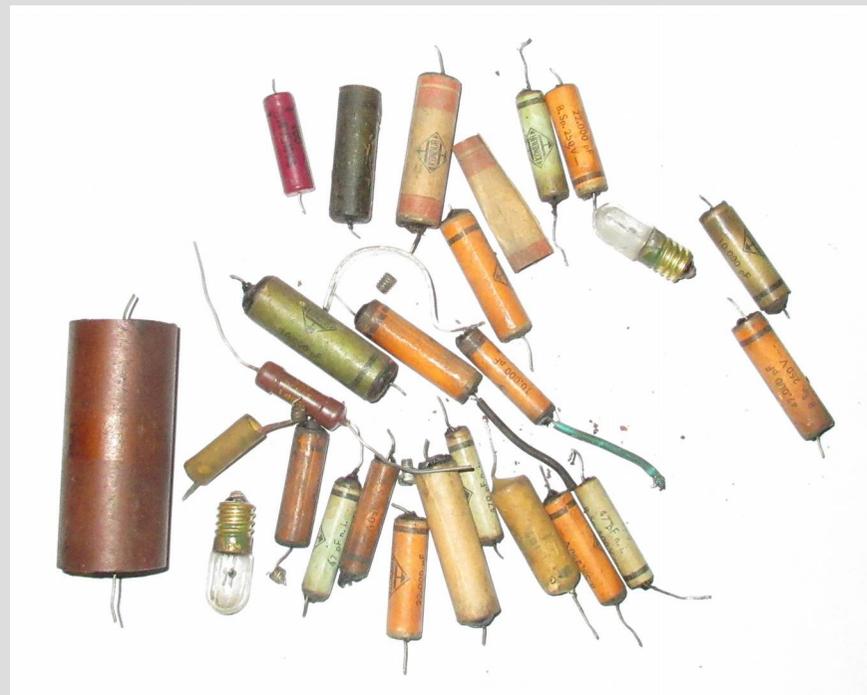
## Pièces coupées et condensateurs remplacés

Par ailleurs, sous le châssis les connexions de quelques composants avaient été coupées ou étaient dessoudées. Il a fallu déchiffrer le schéma électrique pour savoir où il fallait les reconnecter.

Même visuellement on pouvait voir que la plupart étaient bons pour la poubelle! J'ai aussi remplacé les lampes pilotes car elles étaient brûlées.

J'ai remplacé tous les condensateurs papier et électrolytiques.

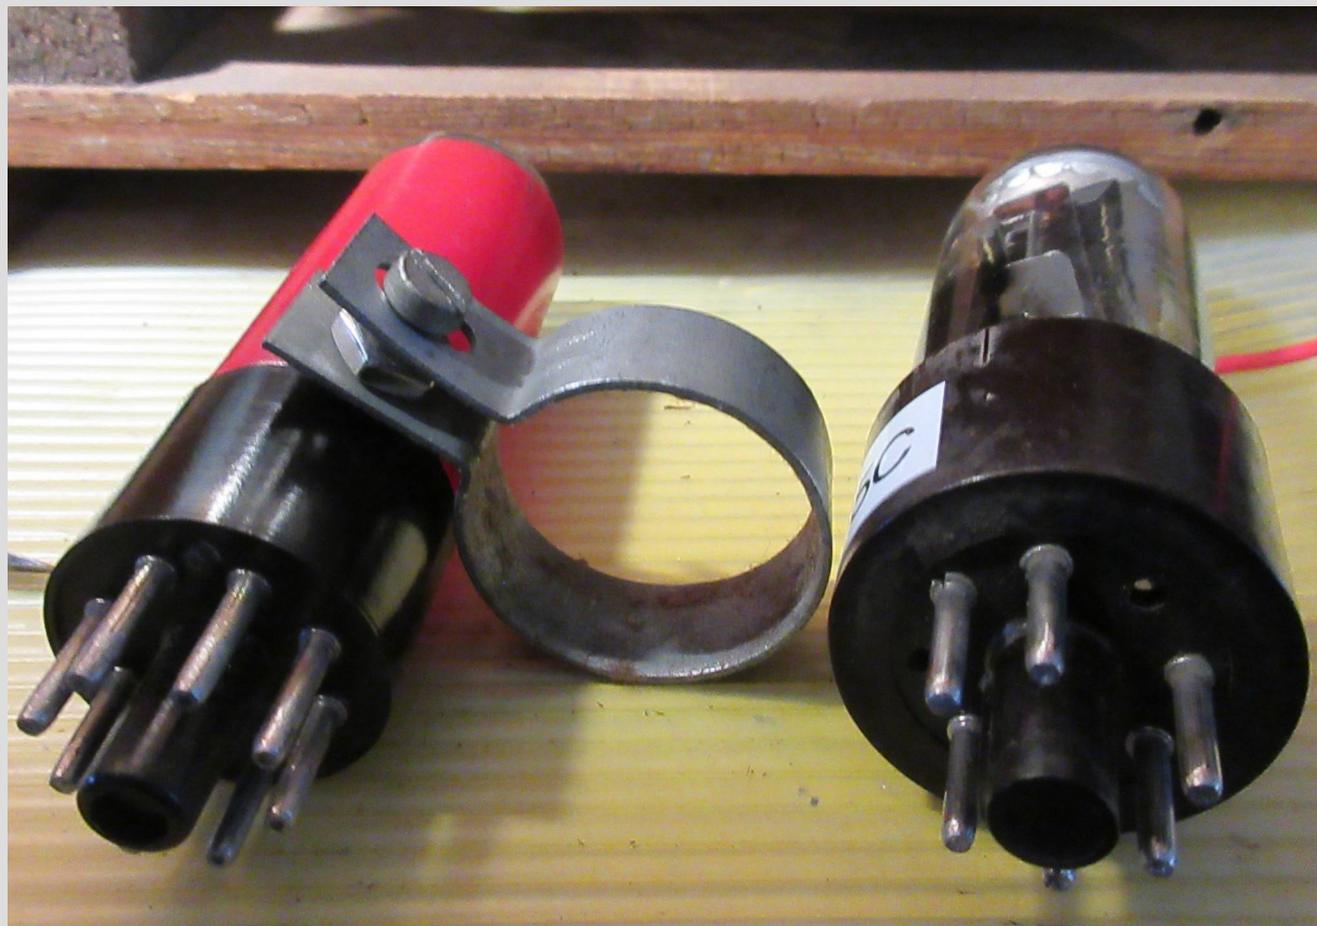
## Comparaison des tubes 6AF7/EM34 et 6E5C

Une première inspection des composants électroniques a révélé que tous les tubes étaient présents sauf l'œil magique de type EM34. Lors de l'achat ce tube était manquant mais le vendeur l'a retrouvé et a eu la gentillesse de me le remettre. Bien que fonctionnel, il s'agissait en fait d'un substitut, le 6AF7. Le phosphore était dégradé et le tube était presque illisible.

Après avoir tenté d'utiliser le tube 6AF7, je me suis résigné à acheter un nouveau œil magique. Toutefois, au lieu de commander le même modèle, dont le prix pour un usagé peut dépasser 40\$, ou le EM34 à plus de 100\$, j'ai opté pour le 6E5C, un tube russe dont le coût est de 20\$. Cependant, il a fallu modifier les connexions dans la douille car les branchements ne sont pas exactement les mêmes. De plus, le diamètre du tube 6E5C est légèrement supérieur à celui du EM34 alors j'ai dû modifier la manière dont ce tube est fixé à l'intérieur du cabinet.
