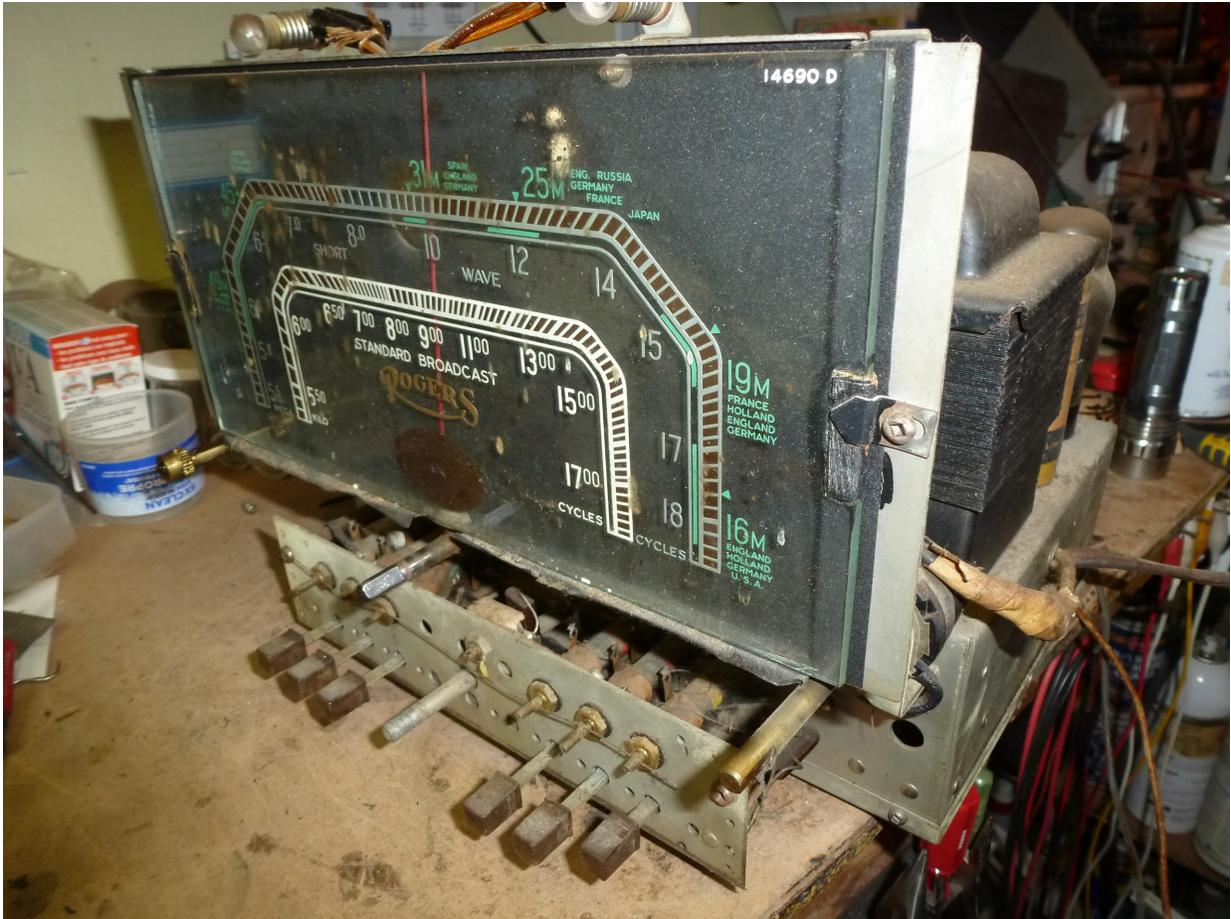
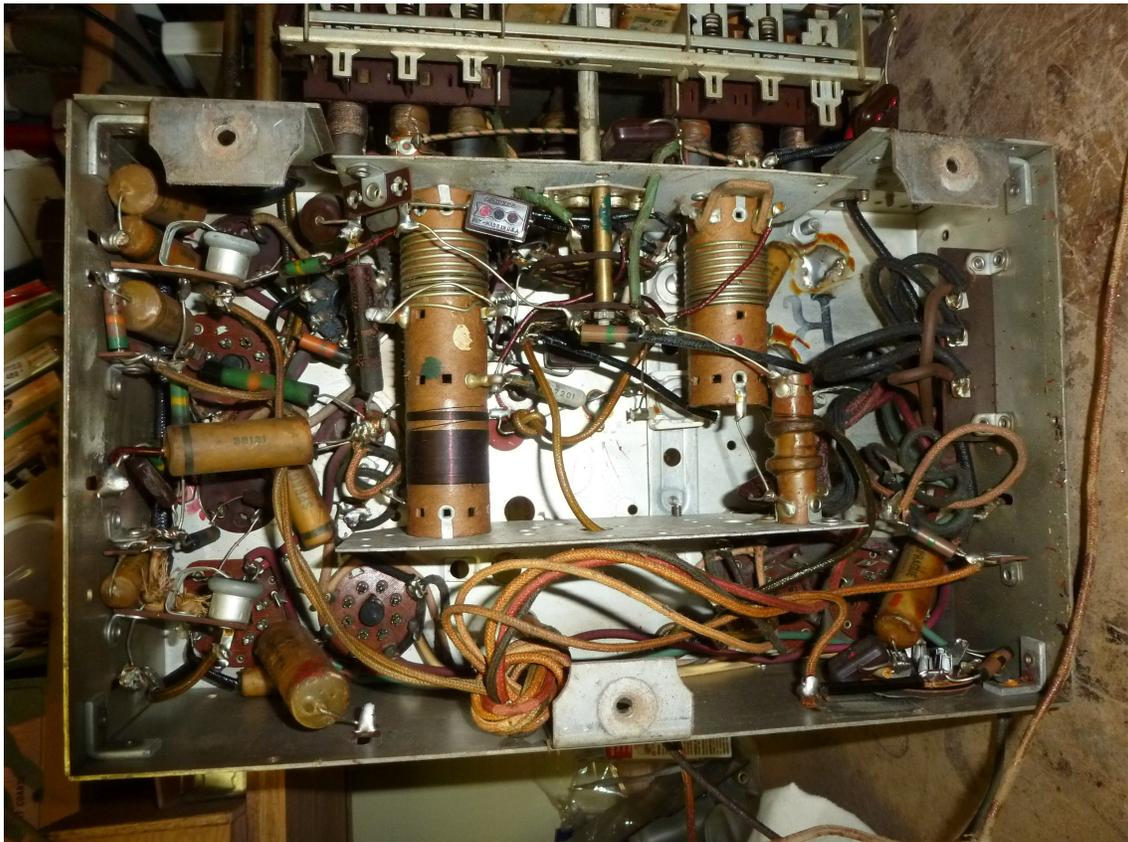
Et maintenant le châssis, notez 2e photo à gauche les deux piles de polarisation.

Ici les piles de polarisation grise sont plus en évidence. Cette technique d'utiliser des piles de 1.5 volt pour polariser la grille de contrôle de l'amplificateur final et la ligne de contrôle automatique de volume, n'avait pour but que de s'assurer qu'au bout de 4 ou 5 ans le client reviendrait, se plaignant de distorsion et de faible volume. Lors de la visite les piles étaient remplacées et on tentait de convaincre le client d'acheter le tout nouveau modèle...

Certain remplacent ces piles par des piles de montre, mais après 3 ou 4 ans il faut sortir de nouveau le châssis pour les remplacer. D'autre les remplacent par deux diodes en série pour obtenir une chute de voltage et un condensateur de 5  $\mu\text{fd}$  en parallèle, c'est ce que j'ai fait, d'autre remplacent celle de l'ampli final par une résistance de 2.7 megohms et celle de la ligne de CAV par un cavalier.

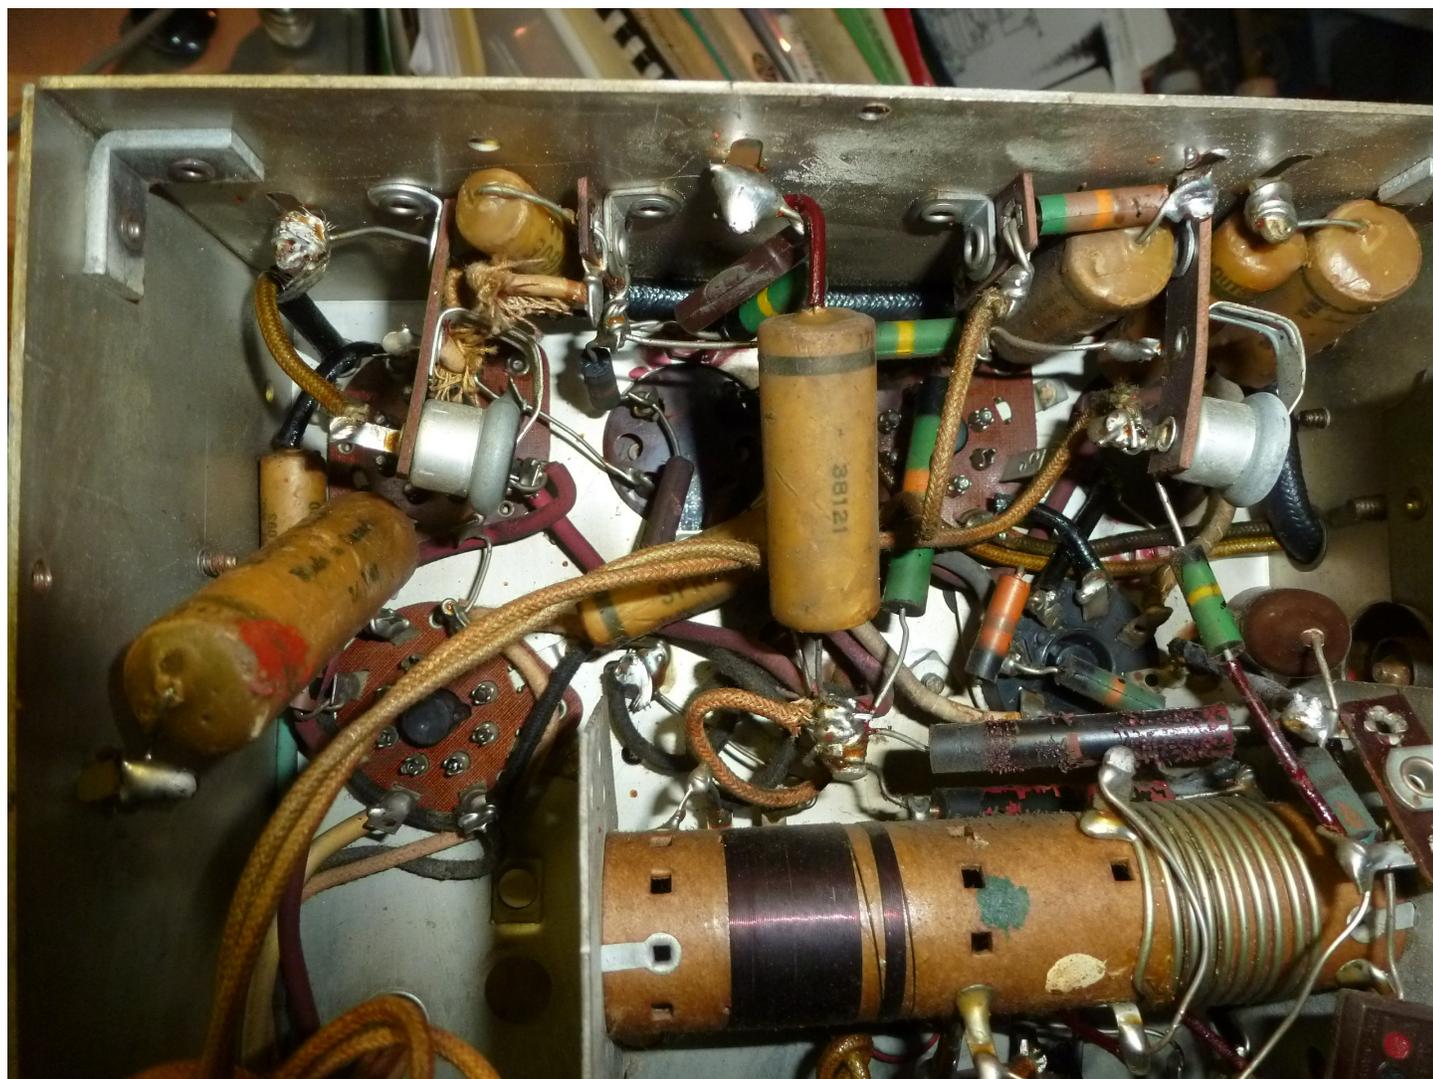
Au premier examen je découvre que le primaire du transformateur de sortie est ouvert, j'en trouve un dans ma réserve et je le peins doré comme l'original.

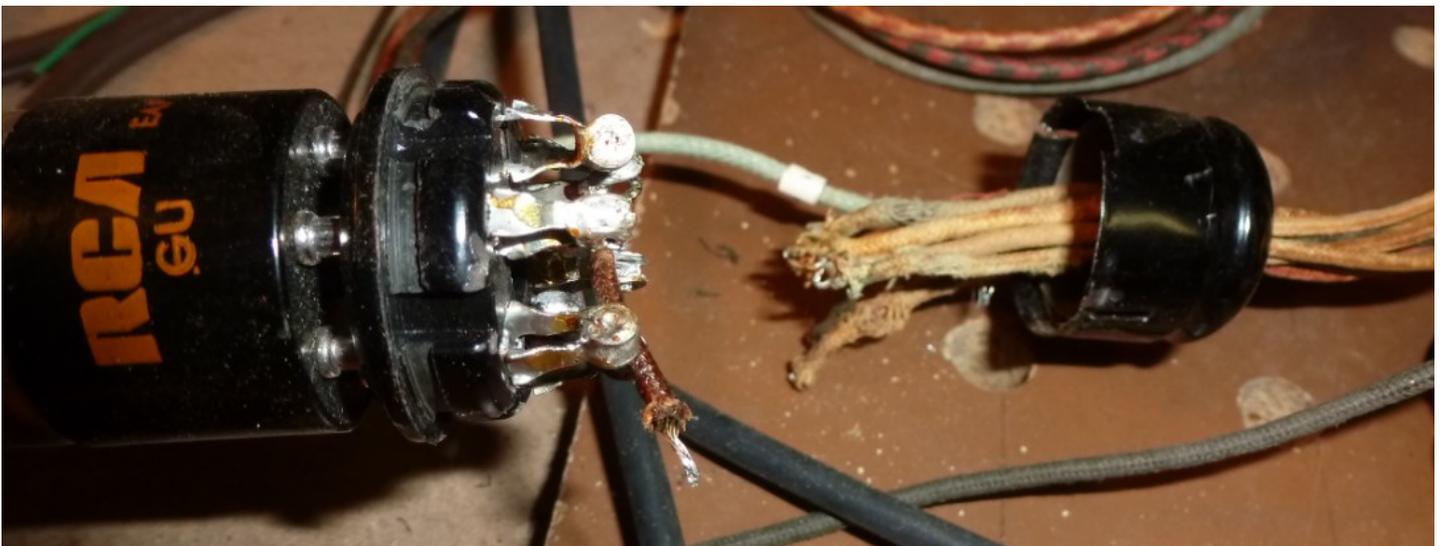
J'ai remplacé tous les condensateurs, les électrolytiques d'origines logés dans des tubes de carton étaient impossible à évider sans les endommager alors j'ai caché des condensateurs modernes derrière d'autre composants, les condensateurs papier d'origine ont été évidés et des condensateurs neufs dissimulés à l'intérieur. Lors de réparations précédentes des condensateurs de fabrication américaine avaient été utilisés, je les ai jeté et remplacé par des modernes sans les dissimuler puisque qu'ils n'étaient pas d'origine, également trois résistances ont dues être remplacées et comme elles étaient d'un ancien code de couleur introuvable aujourd'hui je les remplacées avec des version moderne de haute précision.

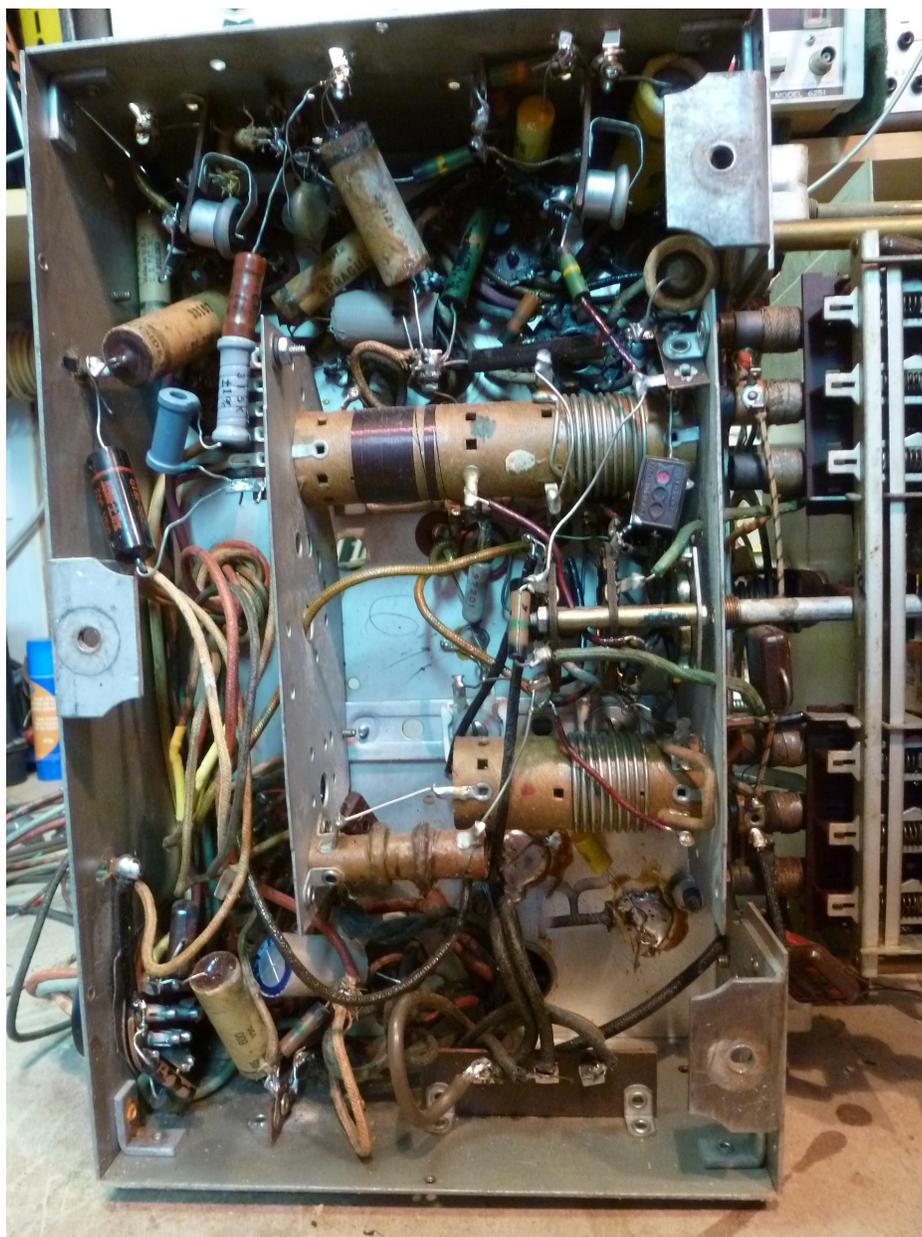
Voici le châssis restauré.

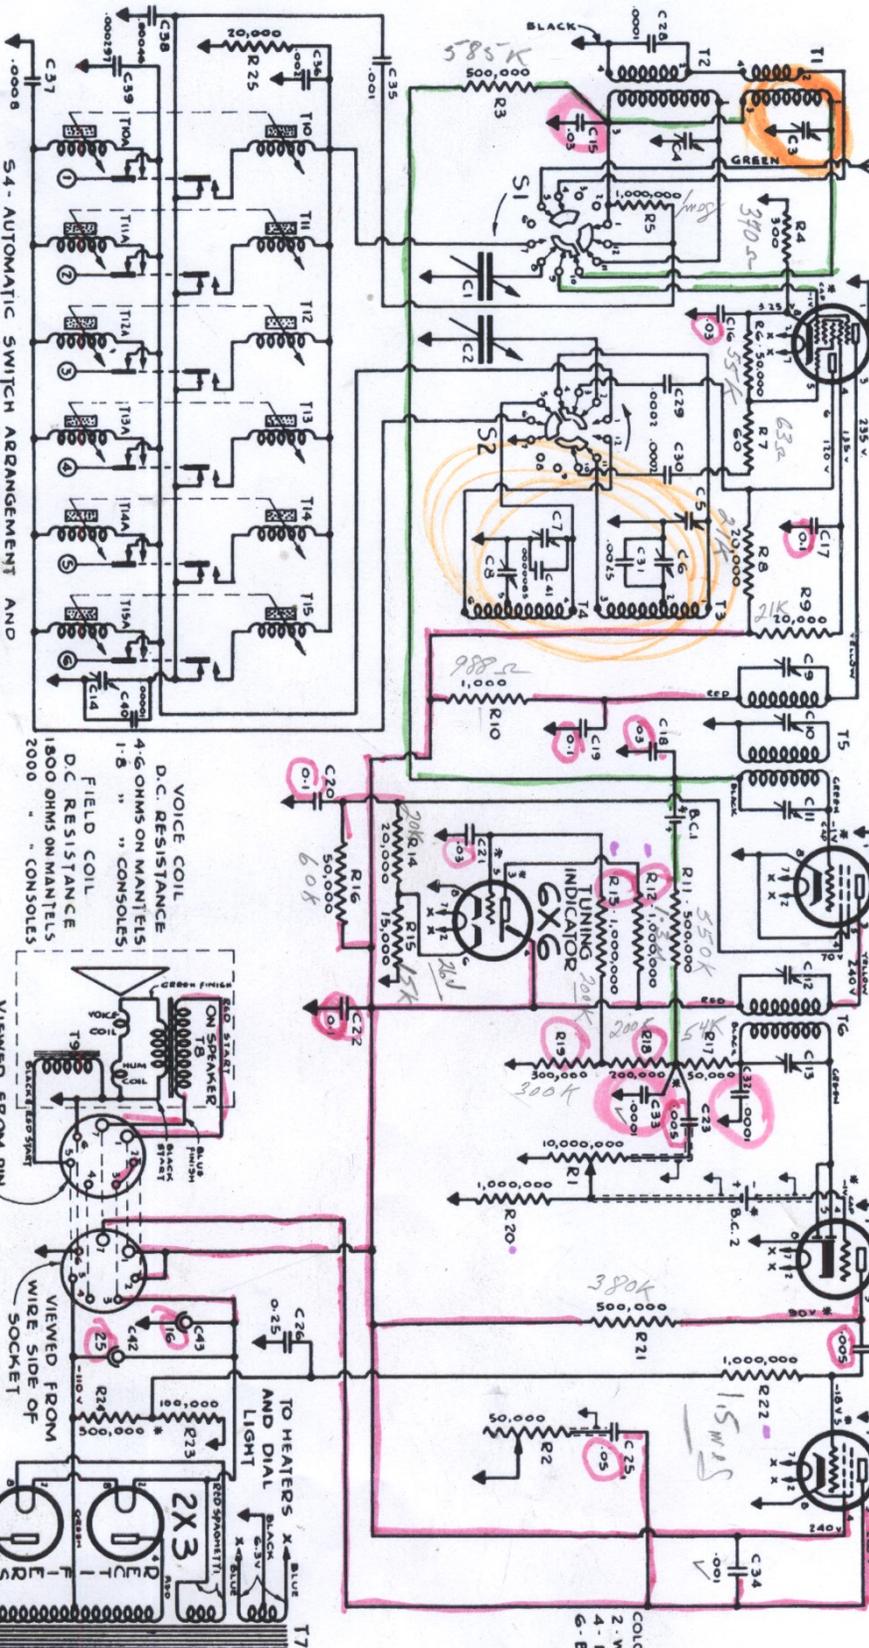
5-4 - AUTOMATIC SWITCH ARRANGEMENT AND COIL LAY-OUT VIEWED FROM FRONT OF CHASSIS WITH CHASSIS IN NORMAL POSITION.

NOTE - S1 & S2 BAND SWITCH IS VIEWED FROM REAR OF CHASSIS WITH CHASSIS INVERTED. SWITCHES SHOWN IN SHORT WAVE POSITION.

VOICE COIL  
 D.C. RESISTANCE  
 4-6 OHMS ON MANTLES  
 1-8 " " CONSOLES  
 FIELD COIL  
 D.C. RESISTANCE  
 1800 OHMS ON MANTLES  
 2000 " " CONSOLES

\* VALUES OF RESISTANCE IN CIRCUIT DO NOT PERMIT OF ACCURATE VOLTAGE CHECK. USE PLATE CURRENT AS INDICATION OF PRESENCE OF CORRECT GRID & PLATE VOLTAGE.  
 (GROUND) READINGS ARE BETWEEN POINTS SHOWN AND CHASSIS UNLESS OTHERWISE INDICATED.

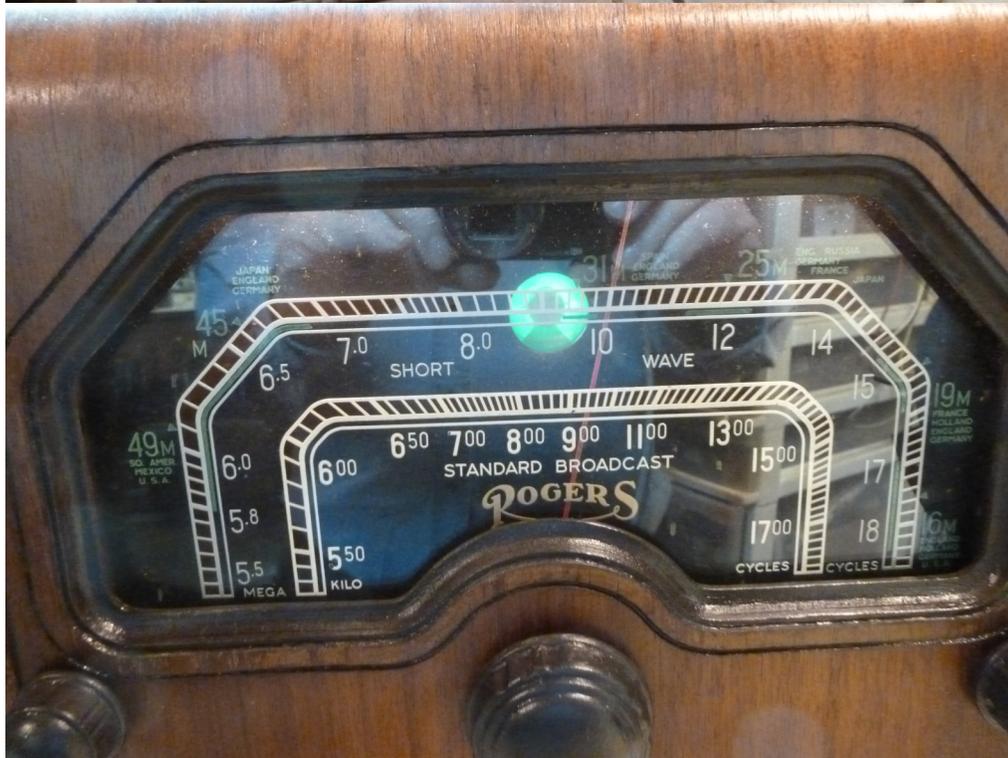
Le récepteur est muni de six boutons poussoirs pour faire une présélection électronique quand il est en position automatique. Plusieurs indicateurs de postes manquaient alors j'en ai imprimé plusieurs.

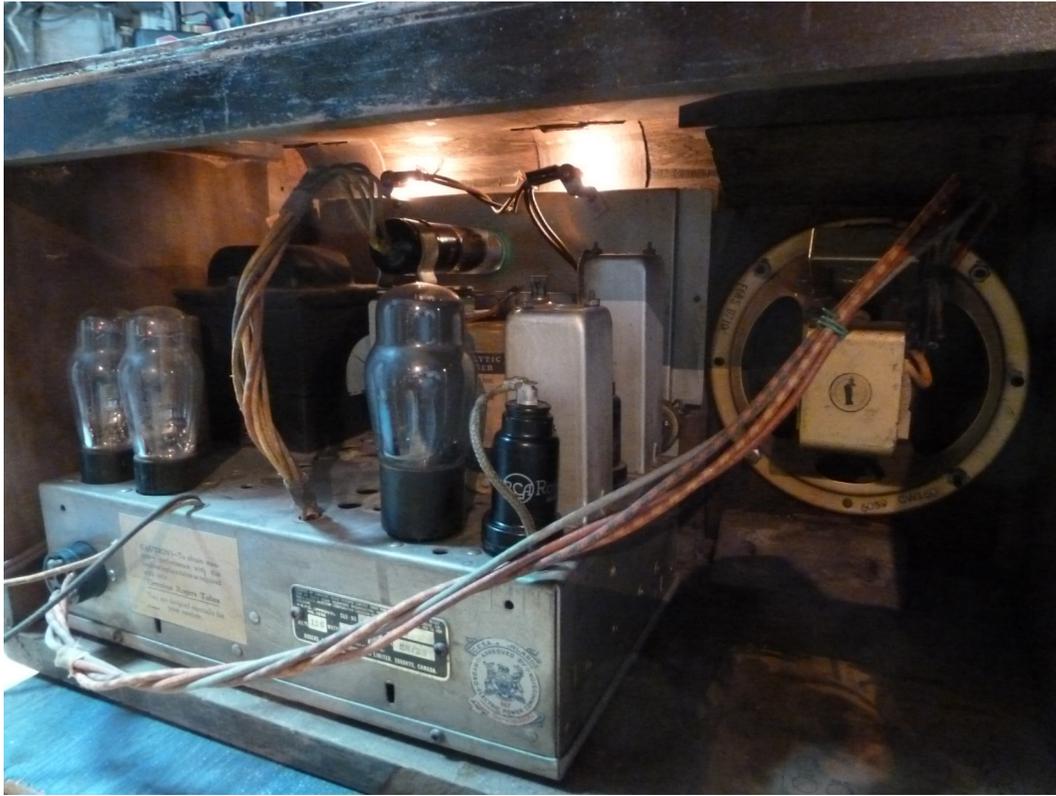
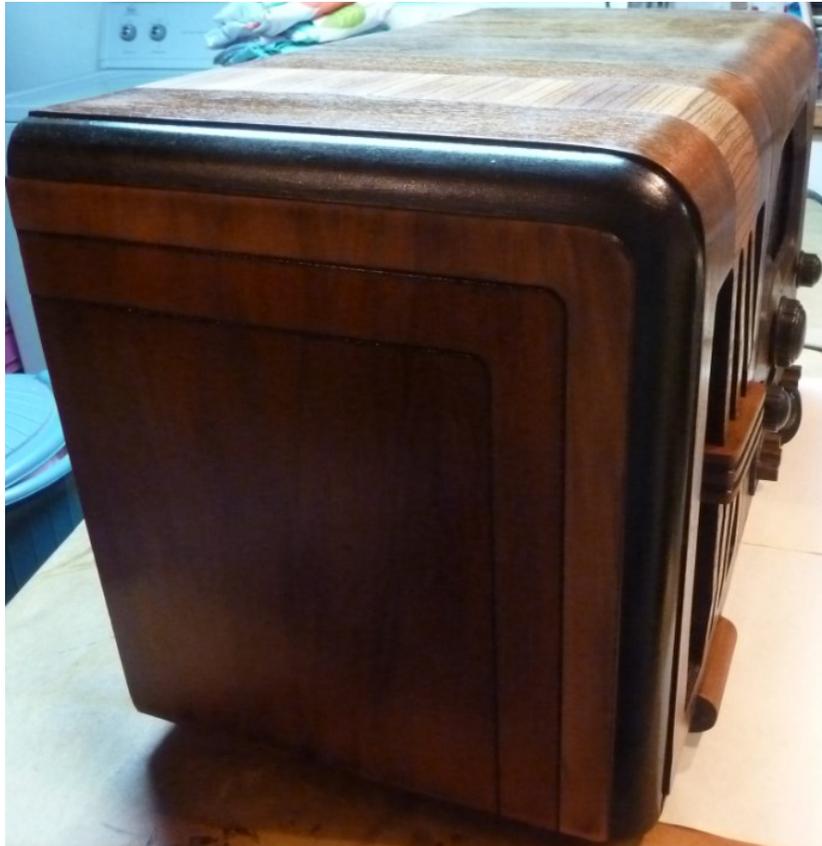
Et voilà, ici nous voyons les trois tons du placage et en première page vous avez les photos avant et après.
