CONCOURS DE RESTAURATION 2022

General Electric K80

présenté par Jocelyn Lacroix

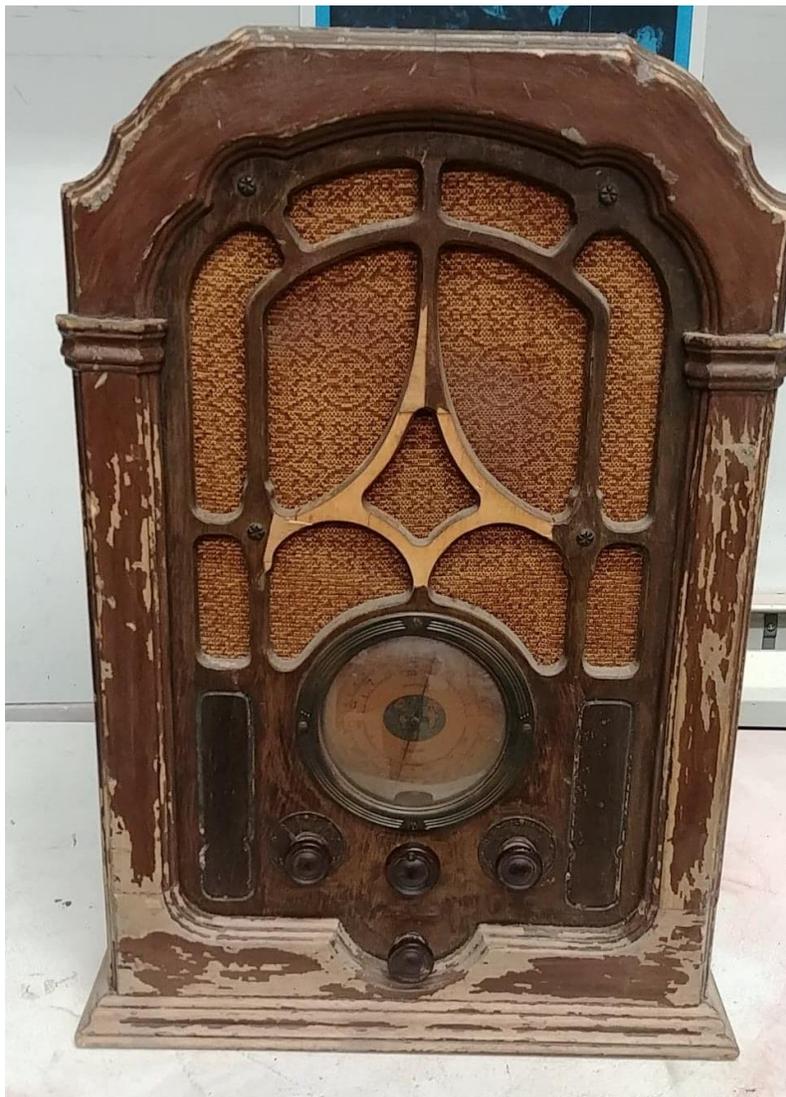
Figure 1 La patine du radio était en grande partie écaillée et le placage sur le grillage devant était brisé à quelques endroits.

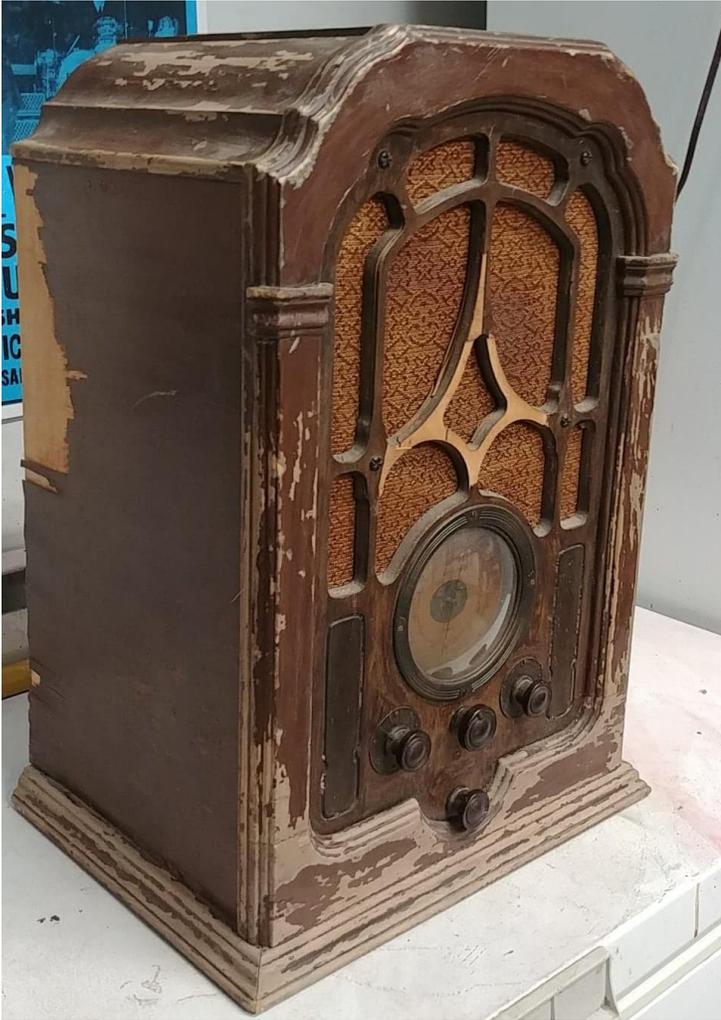
Figure 2. Placage endommagé sur le côté gauche

Étant donné la sévérité des dommages au placage de Noyer sur l'ensemble du radio, j'ai décidé de complètement retiré le vieux placage et tout refaire de A a Z.

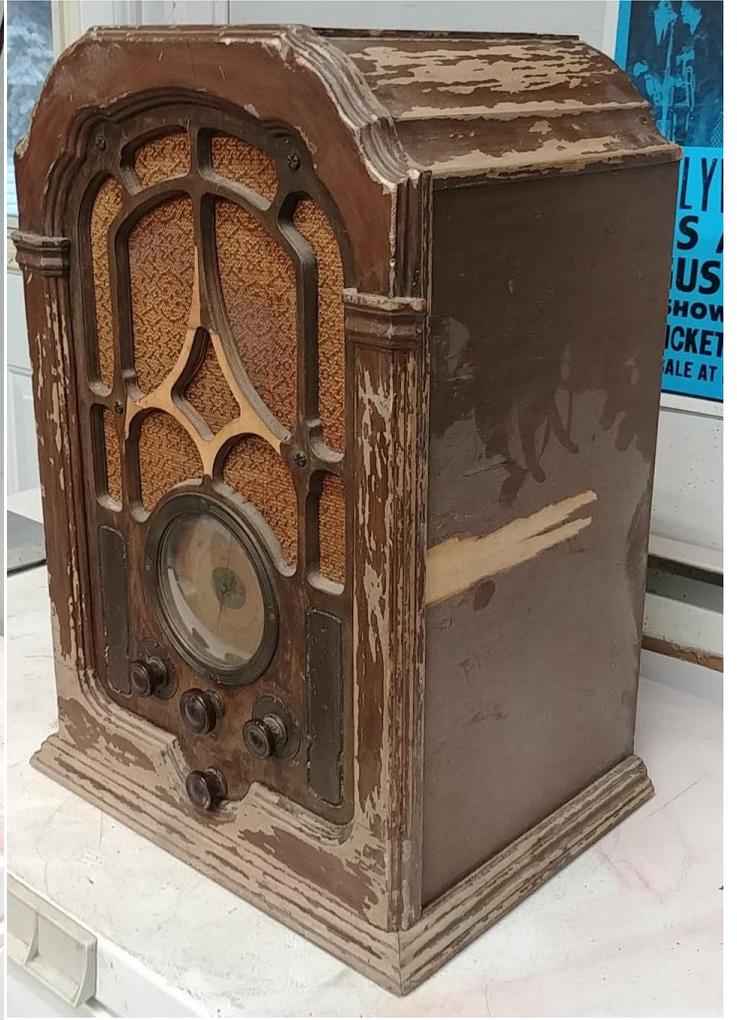
Figure 2. Placage endommagé sur le côté droit aussi

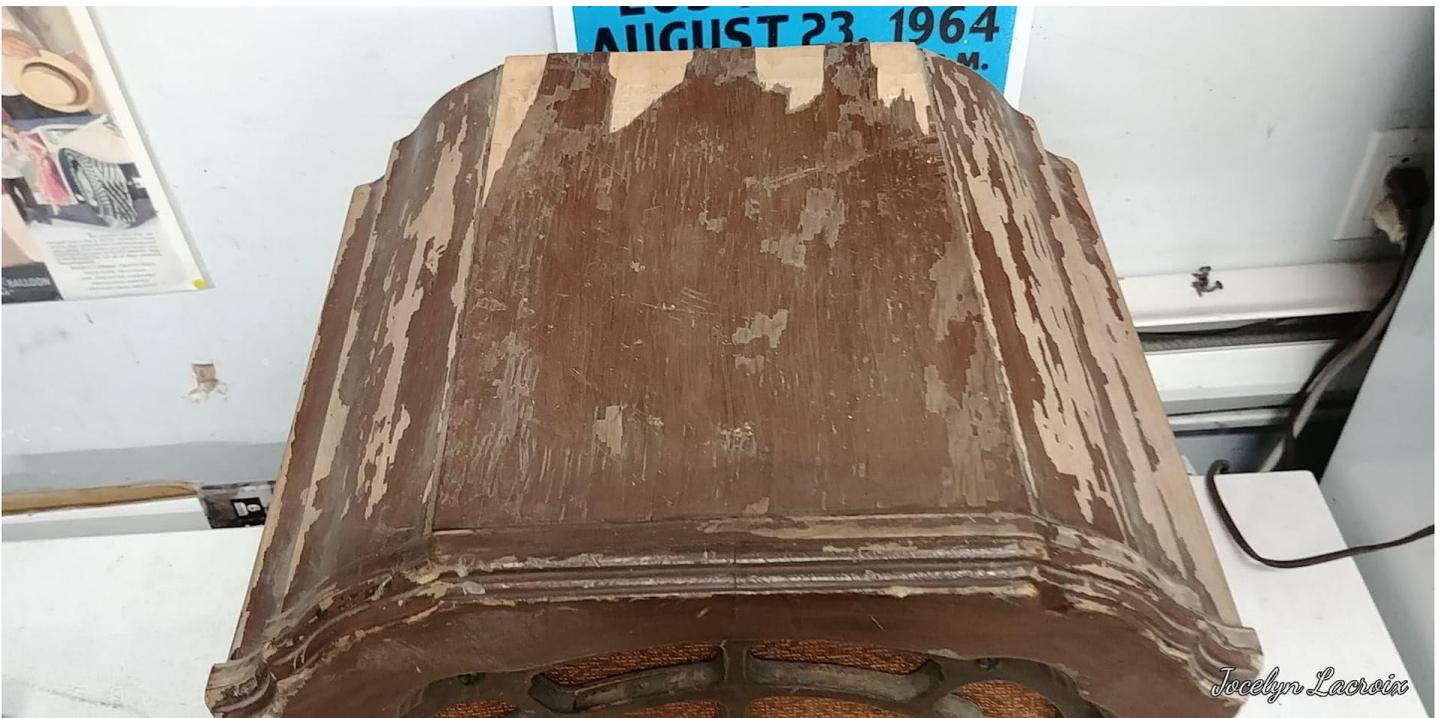
Figure 4 le placage était aussi très abimé sur le dessus du cabinet

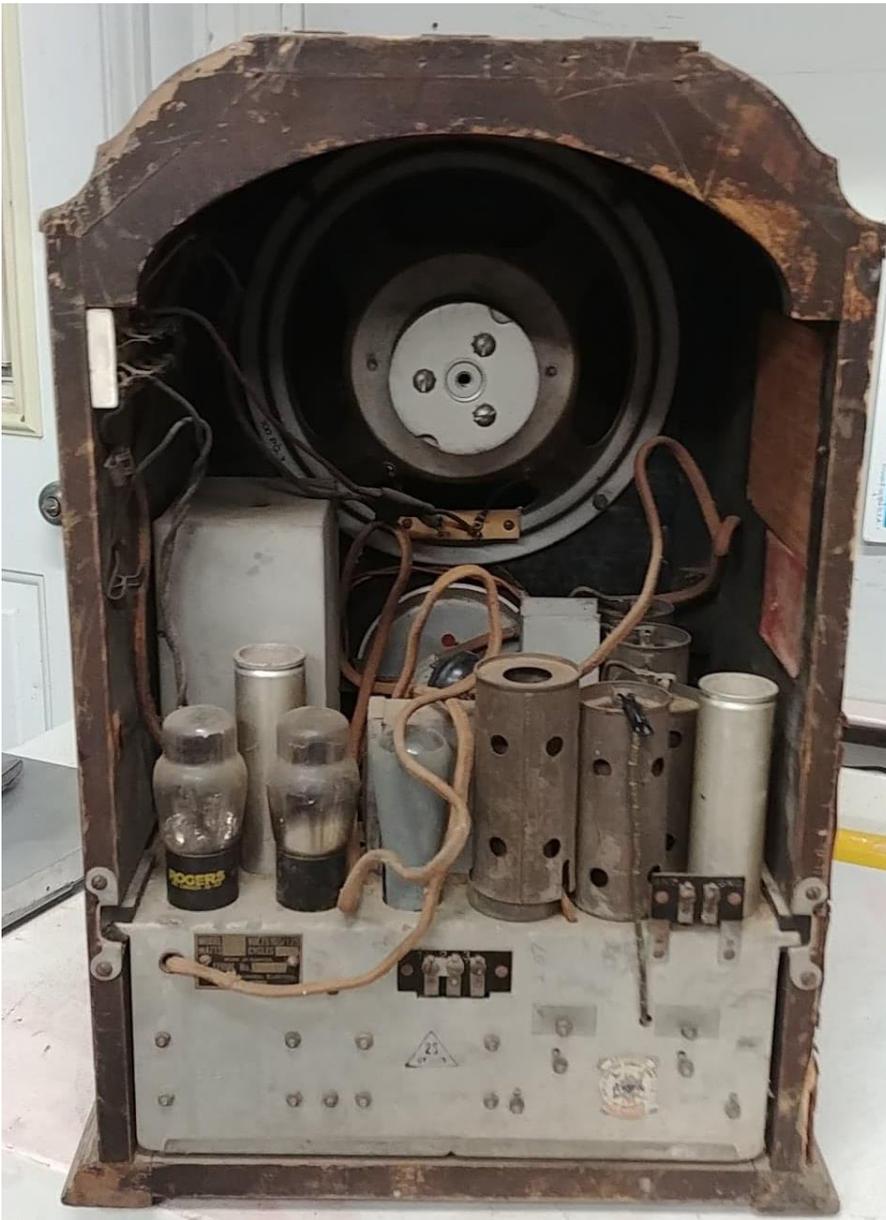
Le chassis de mon GE était très crasseux. Plusieurs années d'accumulation de poussière et de nicotine. Sans grande surprise le chassis ne semble pas avoir subi aucune modification depuis sa fabrication en 1933. Les condensateurs papiers étaient tous en places et aussi un condensateur électrolytique liquide était monté sur le dessus du chassis. Plusieurs fils étaient très endommagés par la chaleur et s'éfritaient juste en les touchants

Figure 5 L'arrière du radio avec le châssis qui est particulièrement Volumineux.

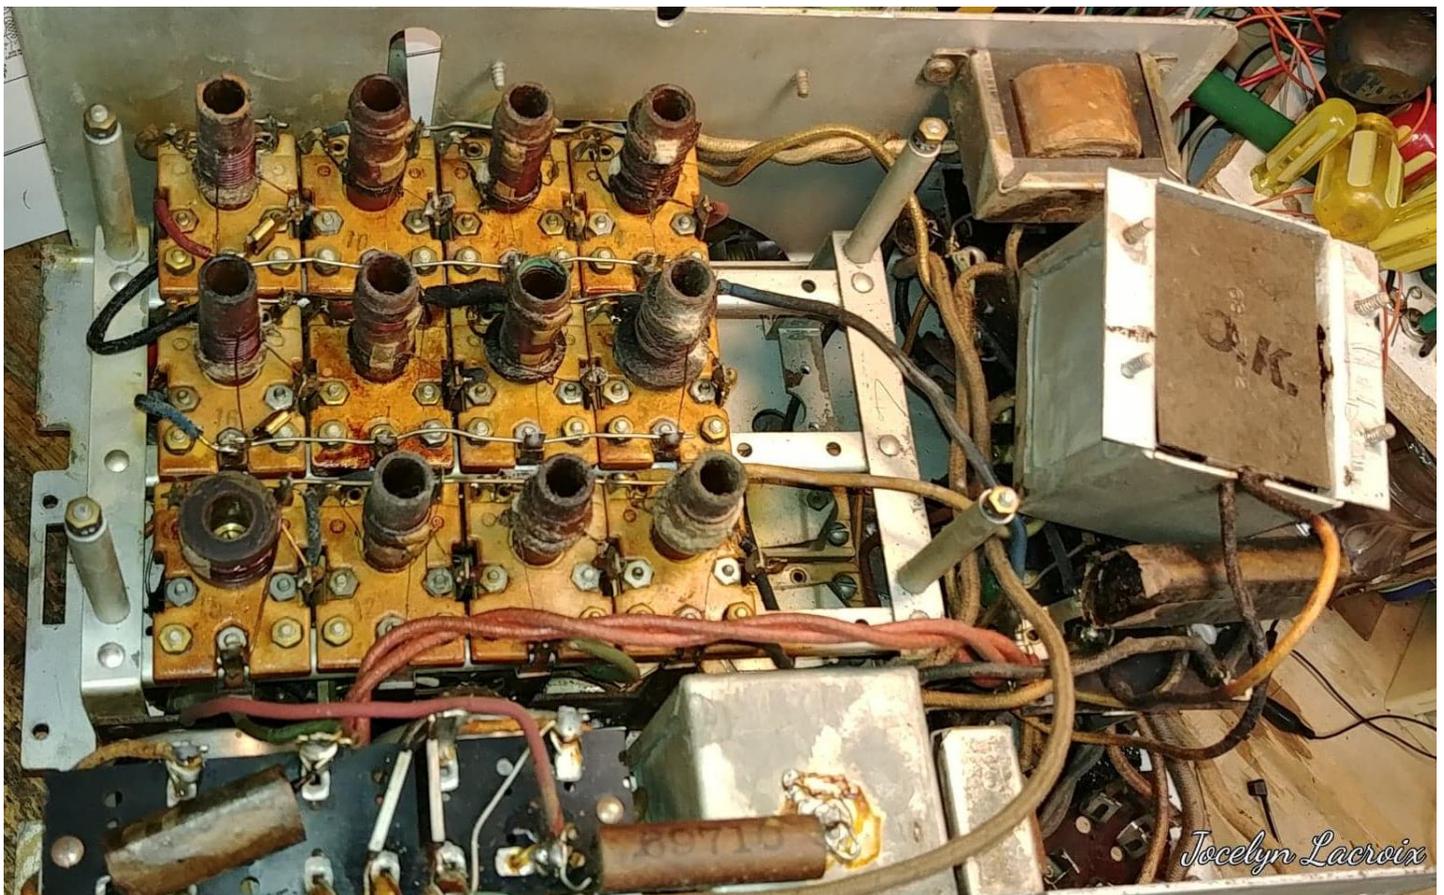
Première chose que je constate en ouvrant le châssis, c'est que malgré sa dimension il n'y a pas beaucoup d'espaces pour travailler. Sur le dessus on retrouve le 'coil assembly' pour les différentes bandes qui prend beaucoup de places, et en dessous il y a des condensateurs et les connections pour les lampes.

Figure 6 On voit bien la complexité du châssis et le manque d'espaces

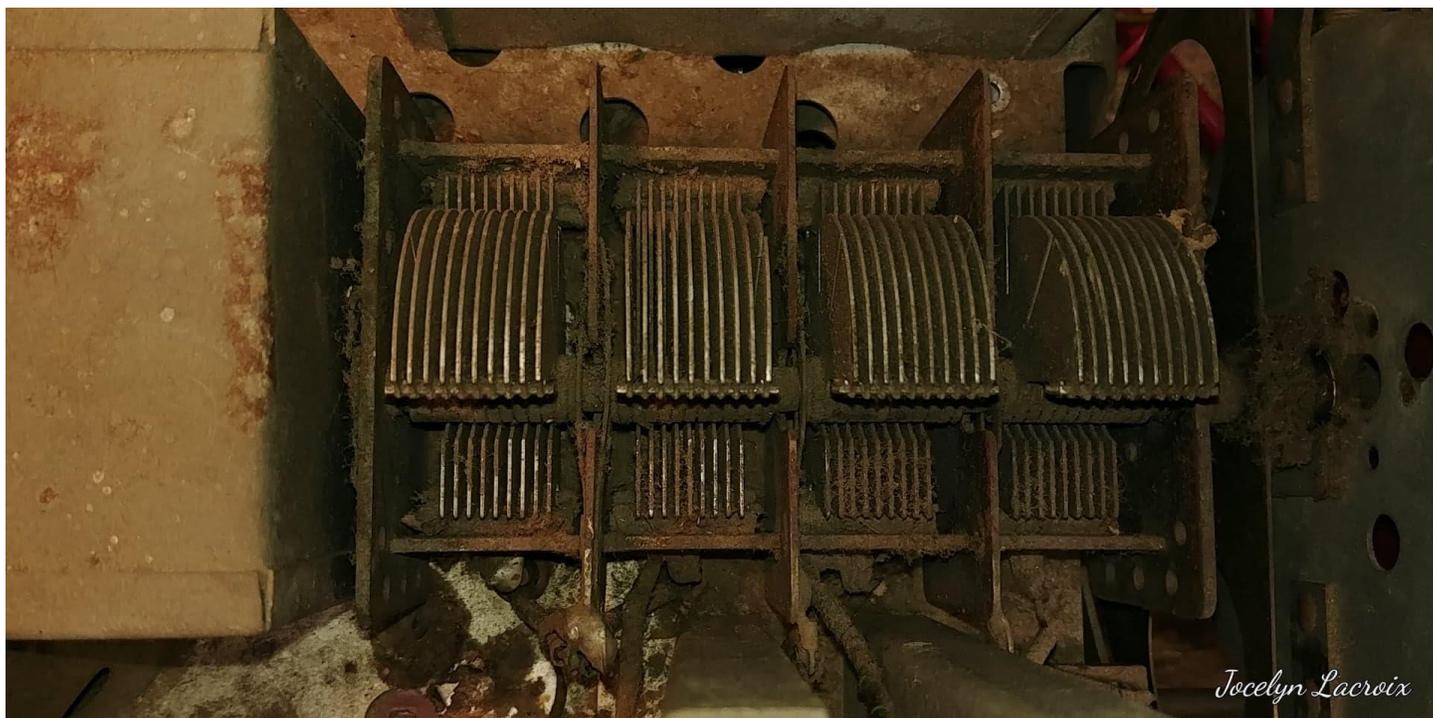
Comme on peut le constater sur la figure 14, le condensateur variable avait besoin d'un gros nettoyage.

Figure 14 Condensateur variable avant restauration

Le condensateur variable a été démonté et nettoyé avec du nettoyant à four avec une brosse. Tout le filage a été remplacé puisque l'isolation était sèche et friable. (Figure 16).

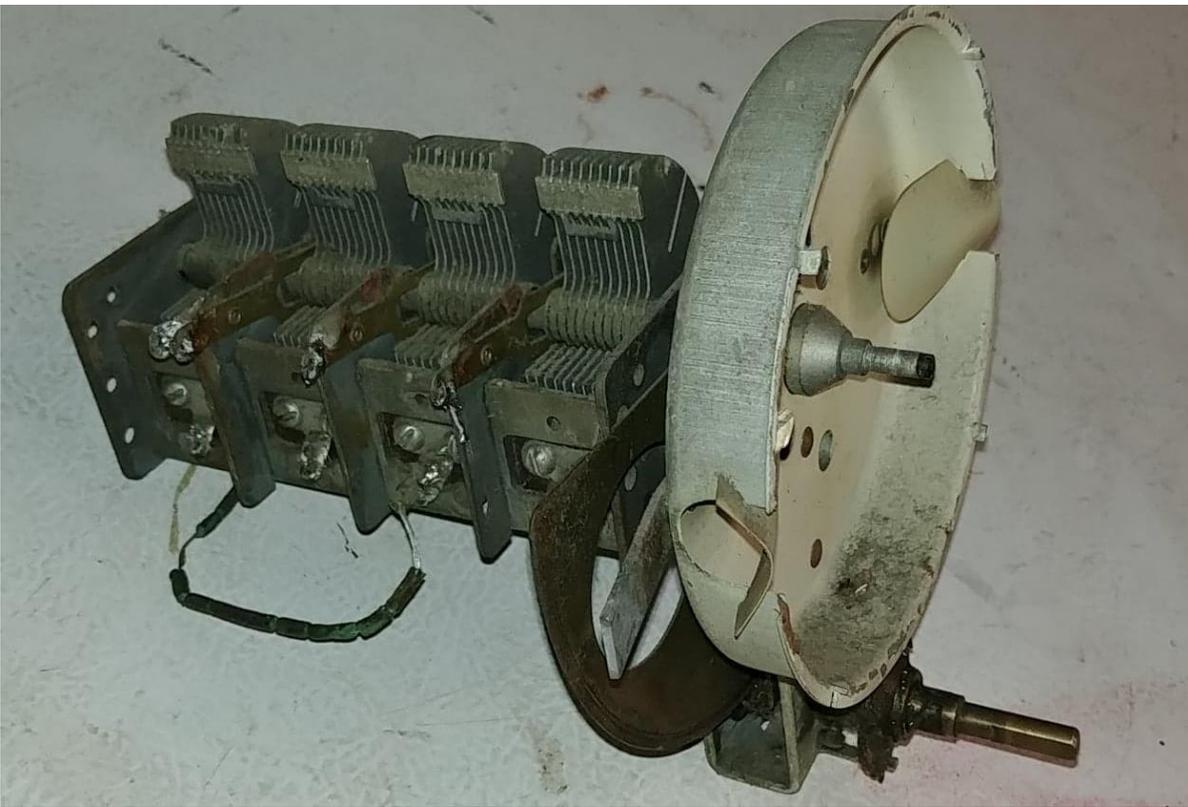
Figure 16 Module du condensateur variable dans son jus.

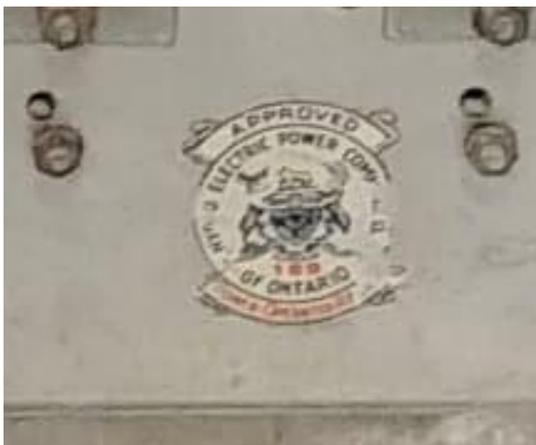
Figure 20

L'étiquette d'approbation de la commission hydro-électrique Ontarienne a été reproduite à l'aide du gratuit Gimp

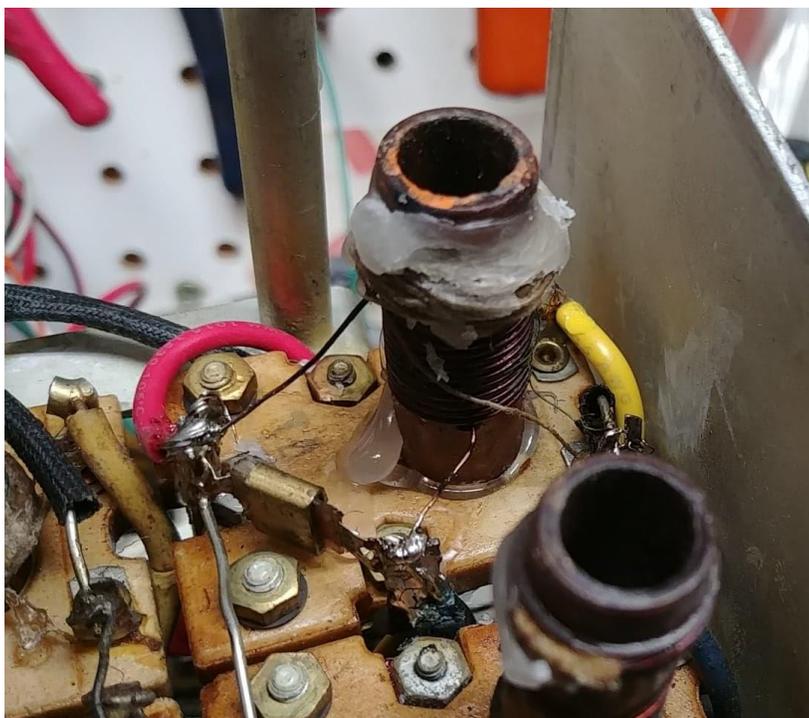
Durant le processus de la restauration après avoir remplacé les condensateurs, j'ai fait des tests pour voir si tout fonctionnait bien. Les filaments allumaient, j'avais du chauffage aux plaques, donc mon B fonctionnait mais je n'avais aucune oscillation lorsque je tournais le vernier du syntoniseur, aucunes réceptions sur aucune des bandes. Je savais que mon audio fonctionnait alors j'ai concentré mes effort sur les différent coils du dessous du châssis. Avec mon multimètre, j'ai testé tous les enroulements un a un et j'ai trouvé 3 coils ouverts. Il y en a un que j'ai rembobiné au complet à la main après avoir trouvé la cassure. J'ai stabilisé le tout avec de la colle chaude et j'ai soudé les extrémités aux bornes de connexion. Les deux autres coils ouverts que j'avais, ce n'était que le mince fils qui était dessoudé des leurs bornes. Peut-être en manipulant le châssis que j'ai par mégarde accroché les minces fils des coils ?

Figure 24 coils ouverts

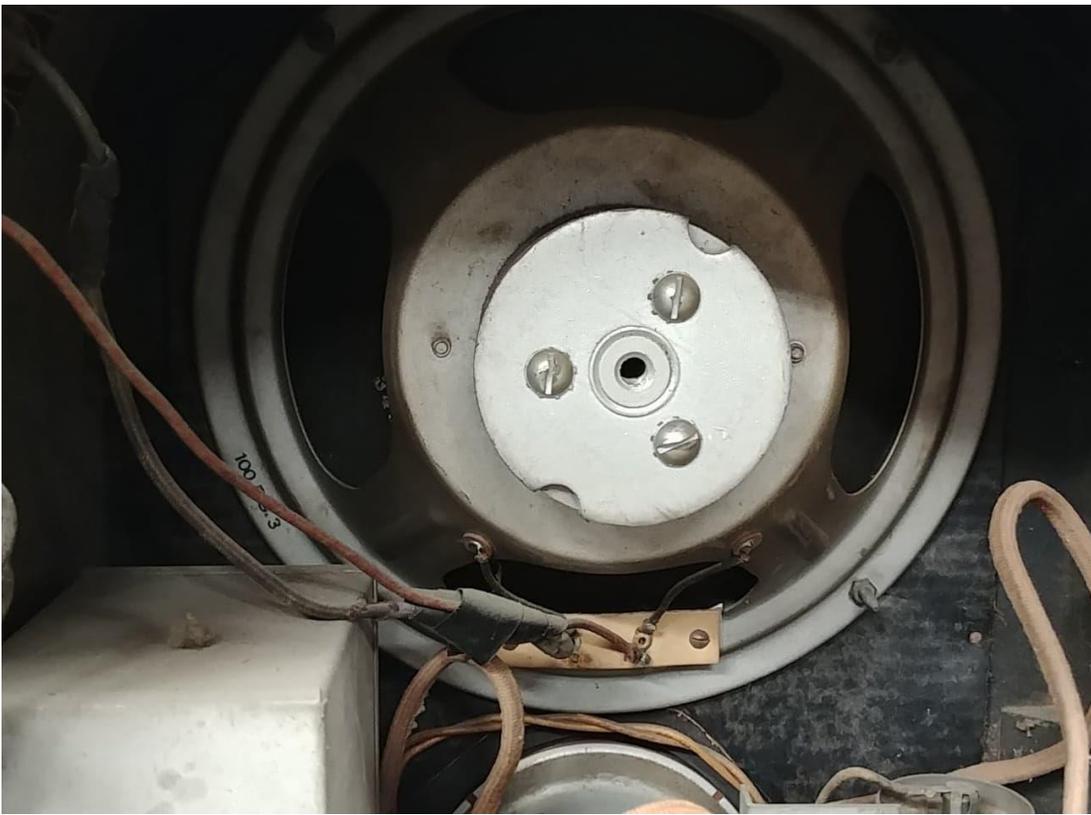
Figure 25 Haut-parleur tel que trouvé dans le radio lorsque je l'ai acheté

Au cours de ma restauration, je me suis rapidement aperçue que le haut-parleur du radio avait été remplacé. Originellement il devait y avoir un haut-parleur électrodynamique mais il avait été remplacé par un haut-parleur à aimant permanent. J'avais chez moi un haut-parleur de 10 pouces (comme l'original) à électro-aimant mais avec une petite différence d'impédance pour le field coil alors j'ai compensé en soudant une résistance de 10 watts sur le circuit du field coil.

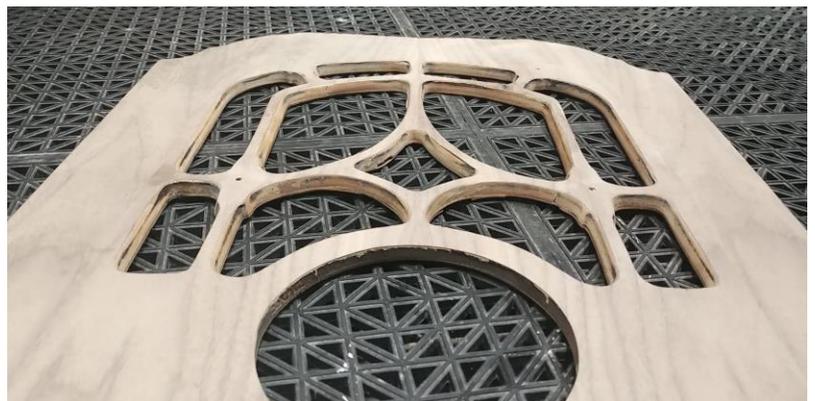
Figure 33 Résultat final
