Restauration d'un Radio
Marconi 85, 1934
Concours SQCRA Octobre
2022

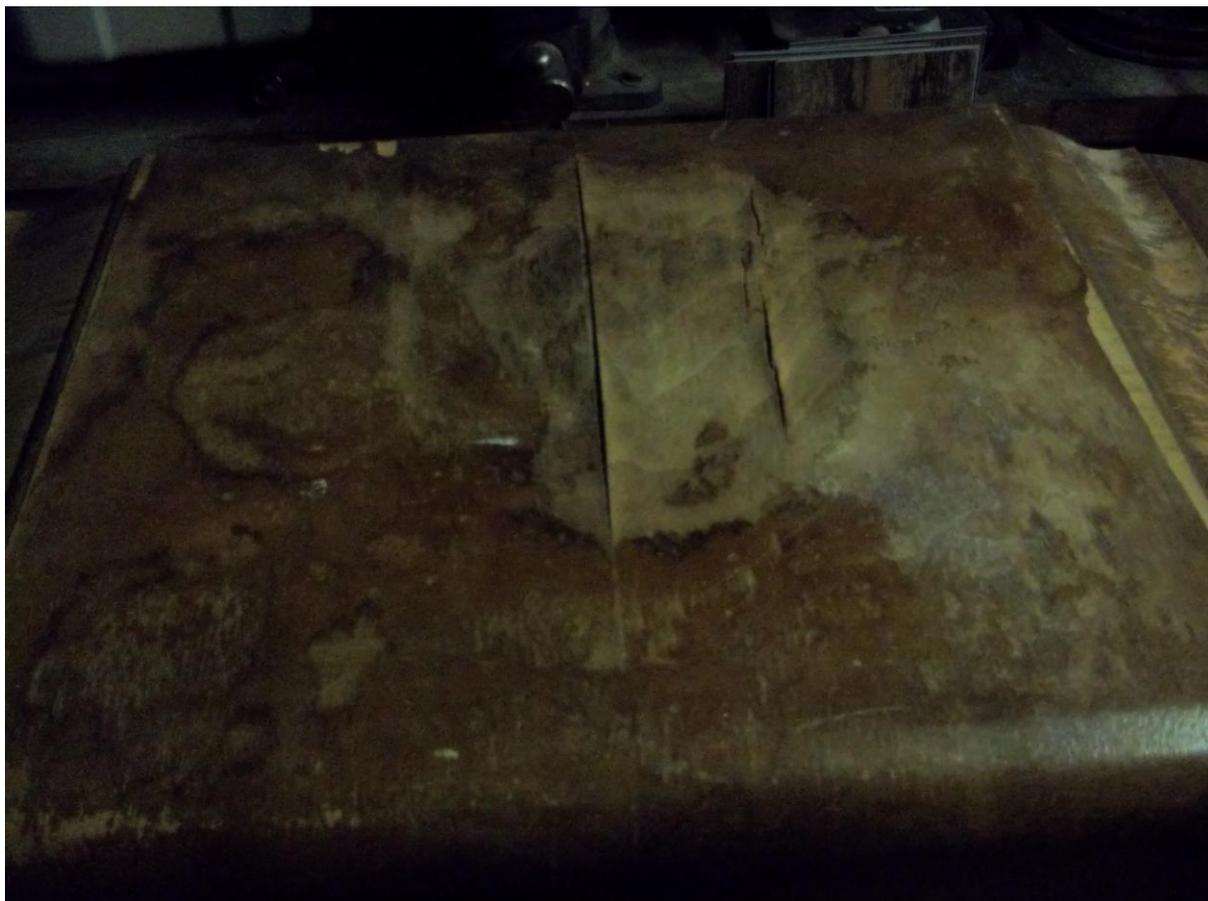
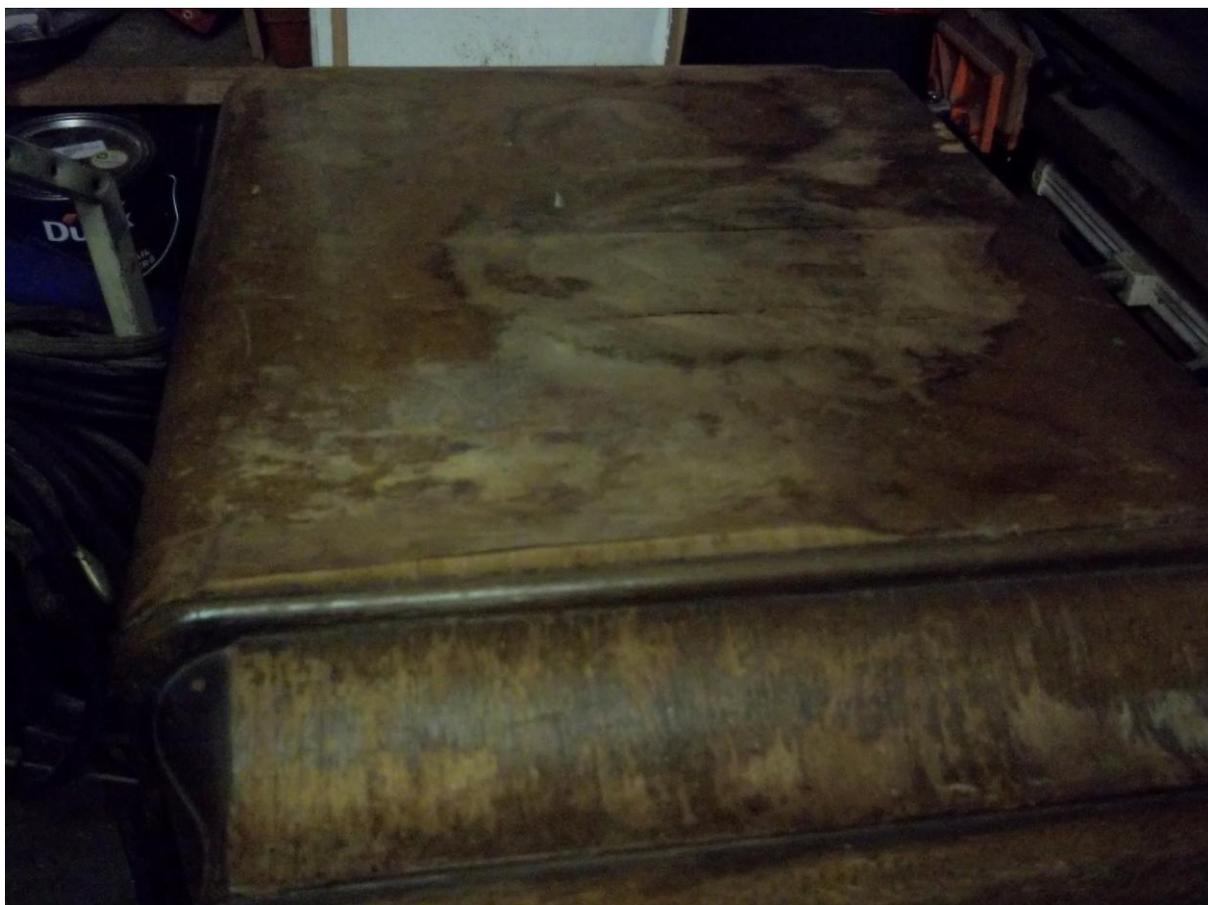
Visions l'état initial du boitier. On peut voir ici le dommage important par l'eau du placage du dessus. Ce sera à refaire complètement

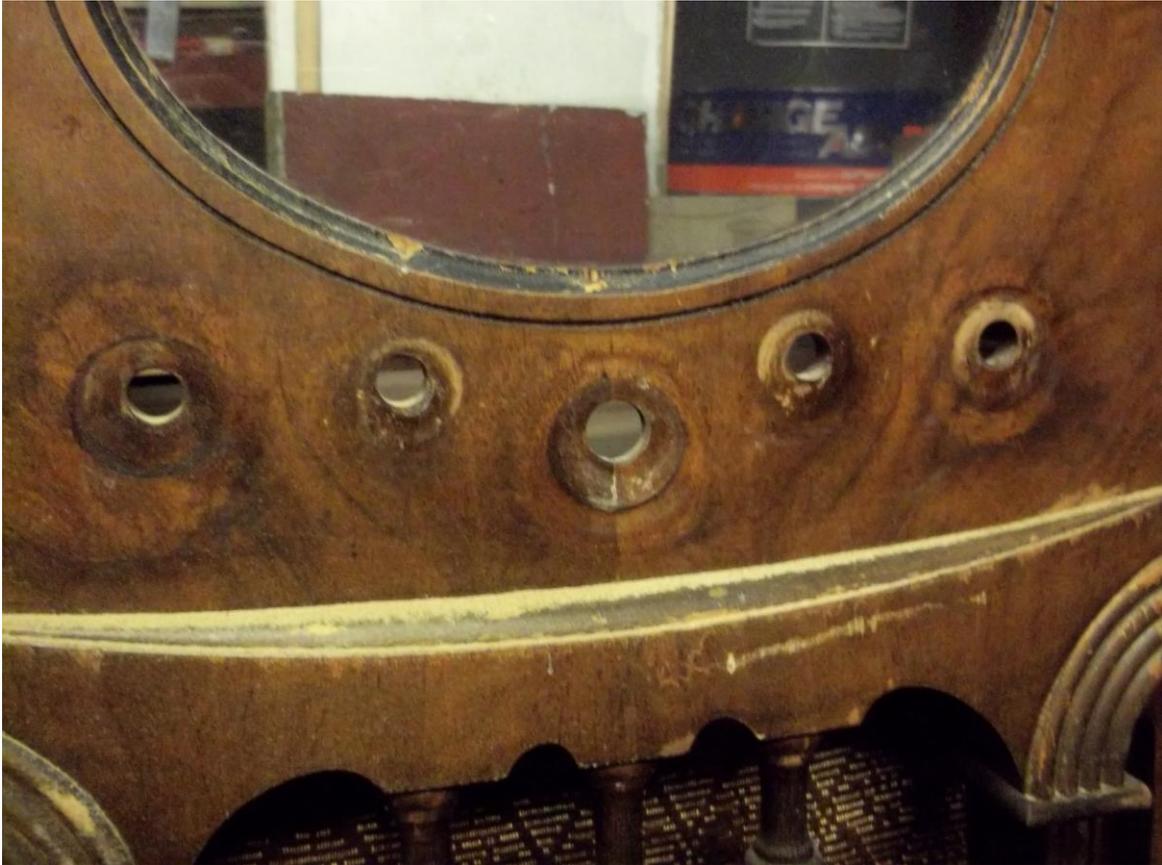
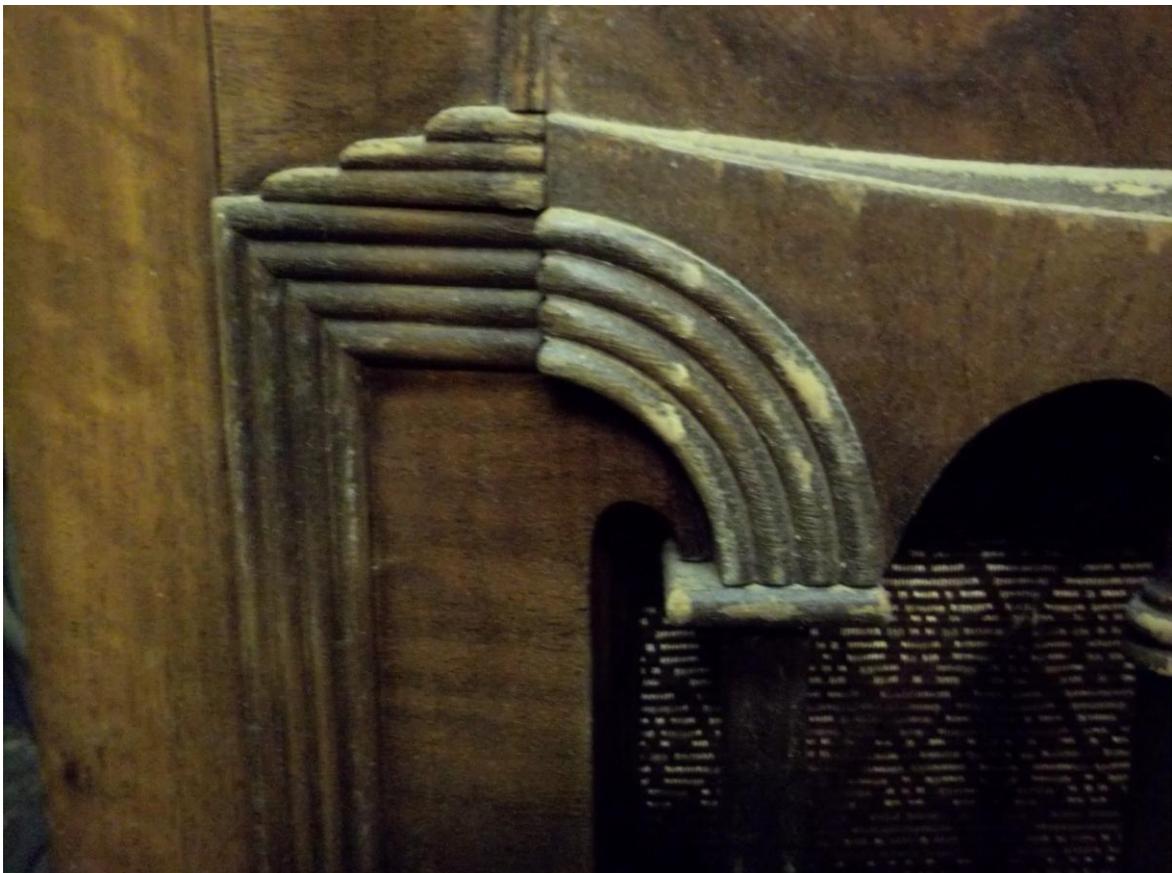
Points d'usures typiques

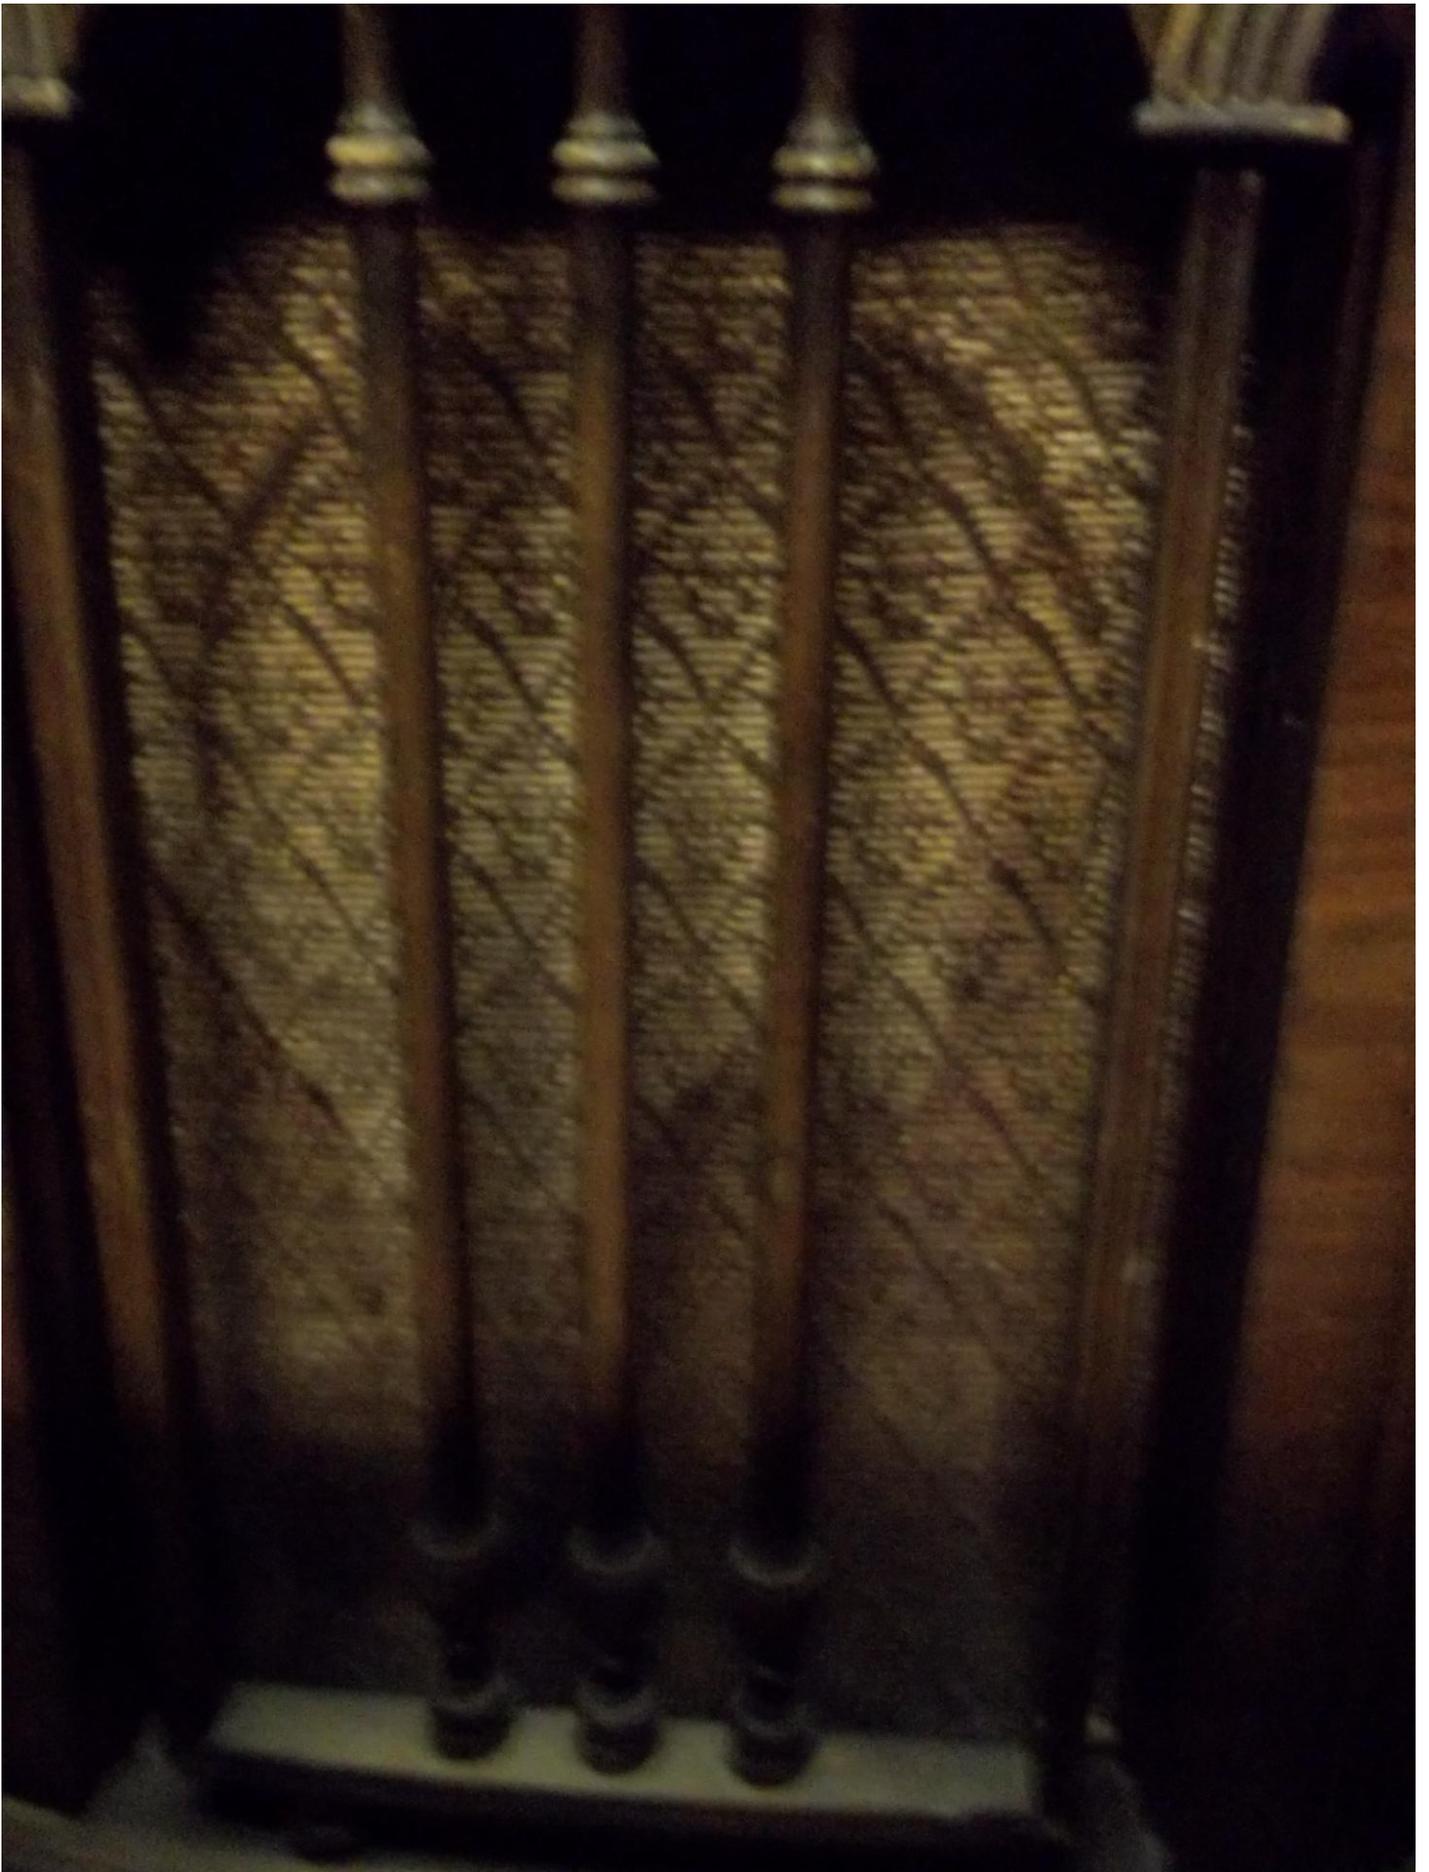
Le tissu est lourdement taché

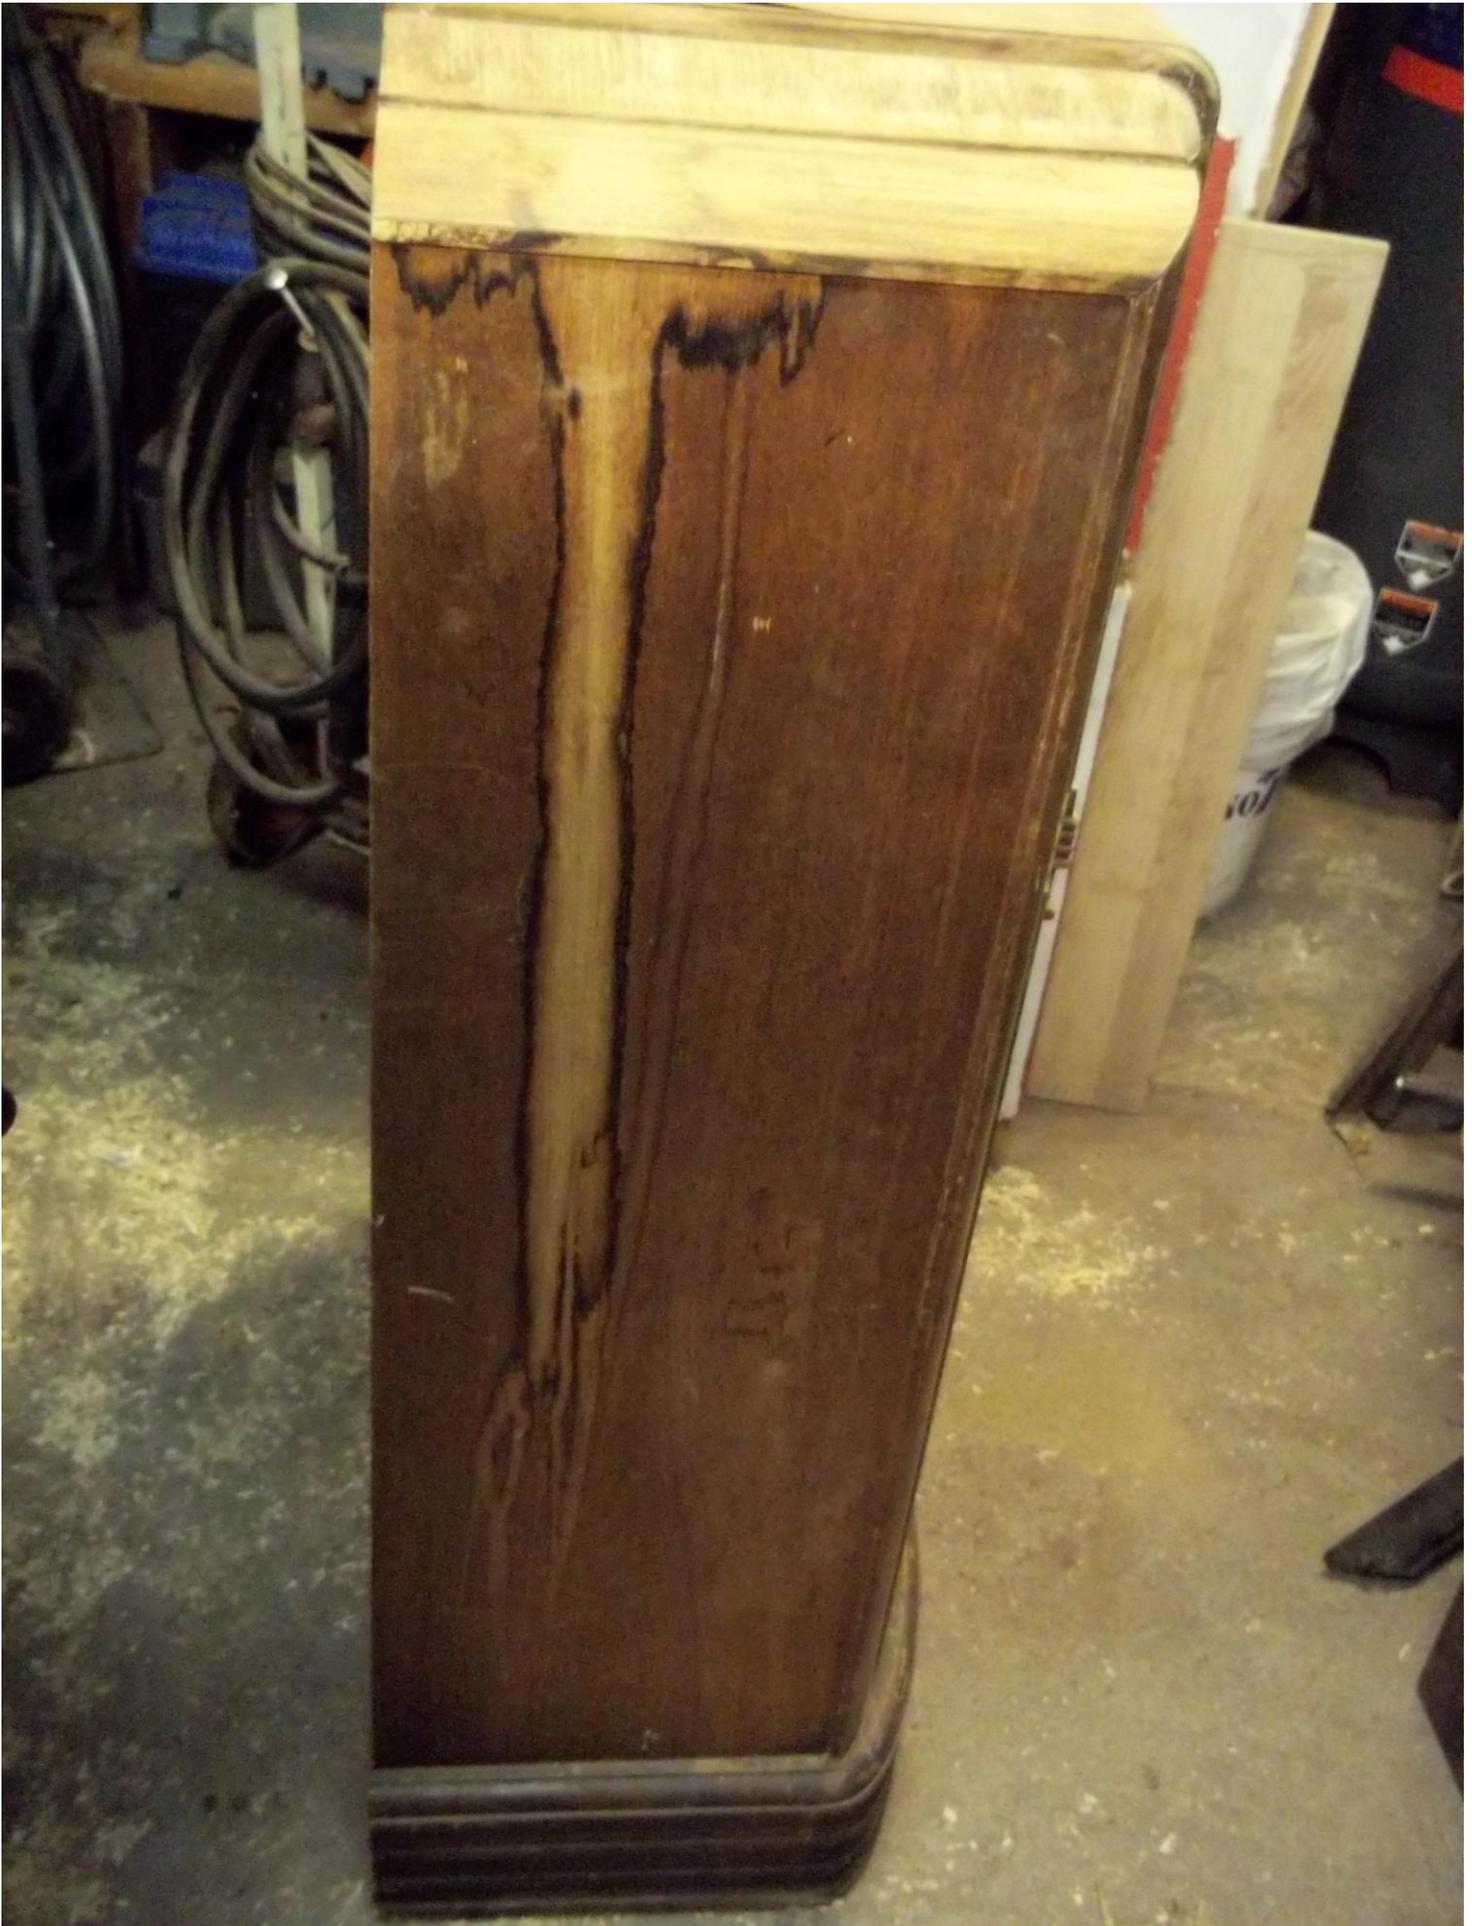
Encore des taches sévères d'humidité

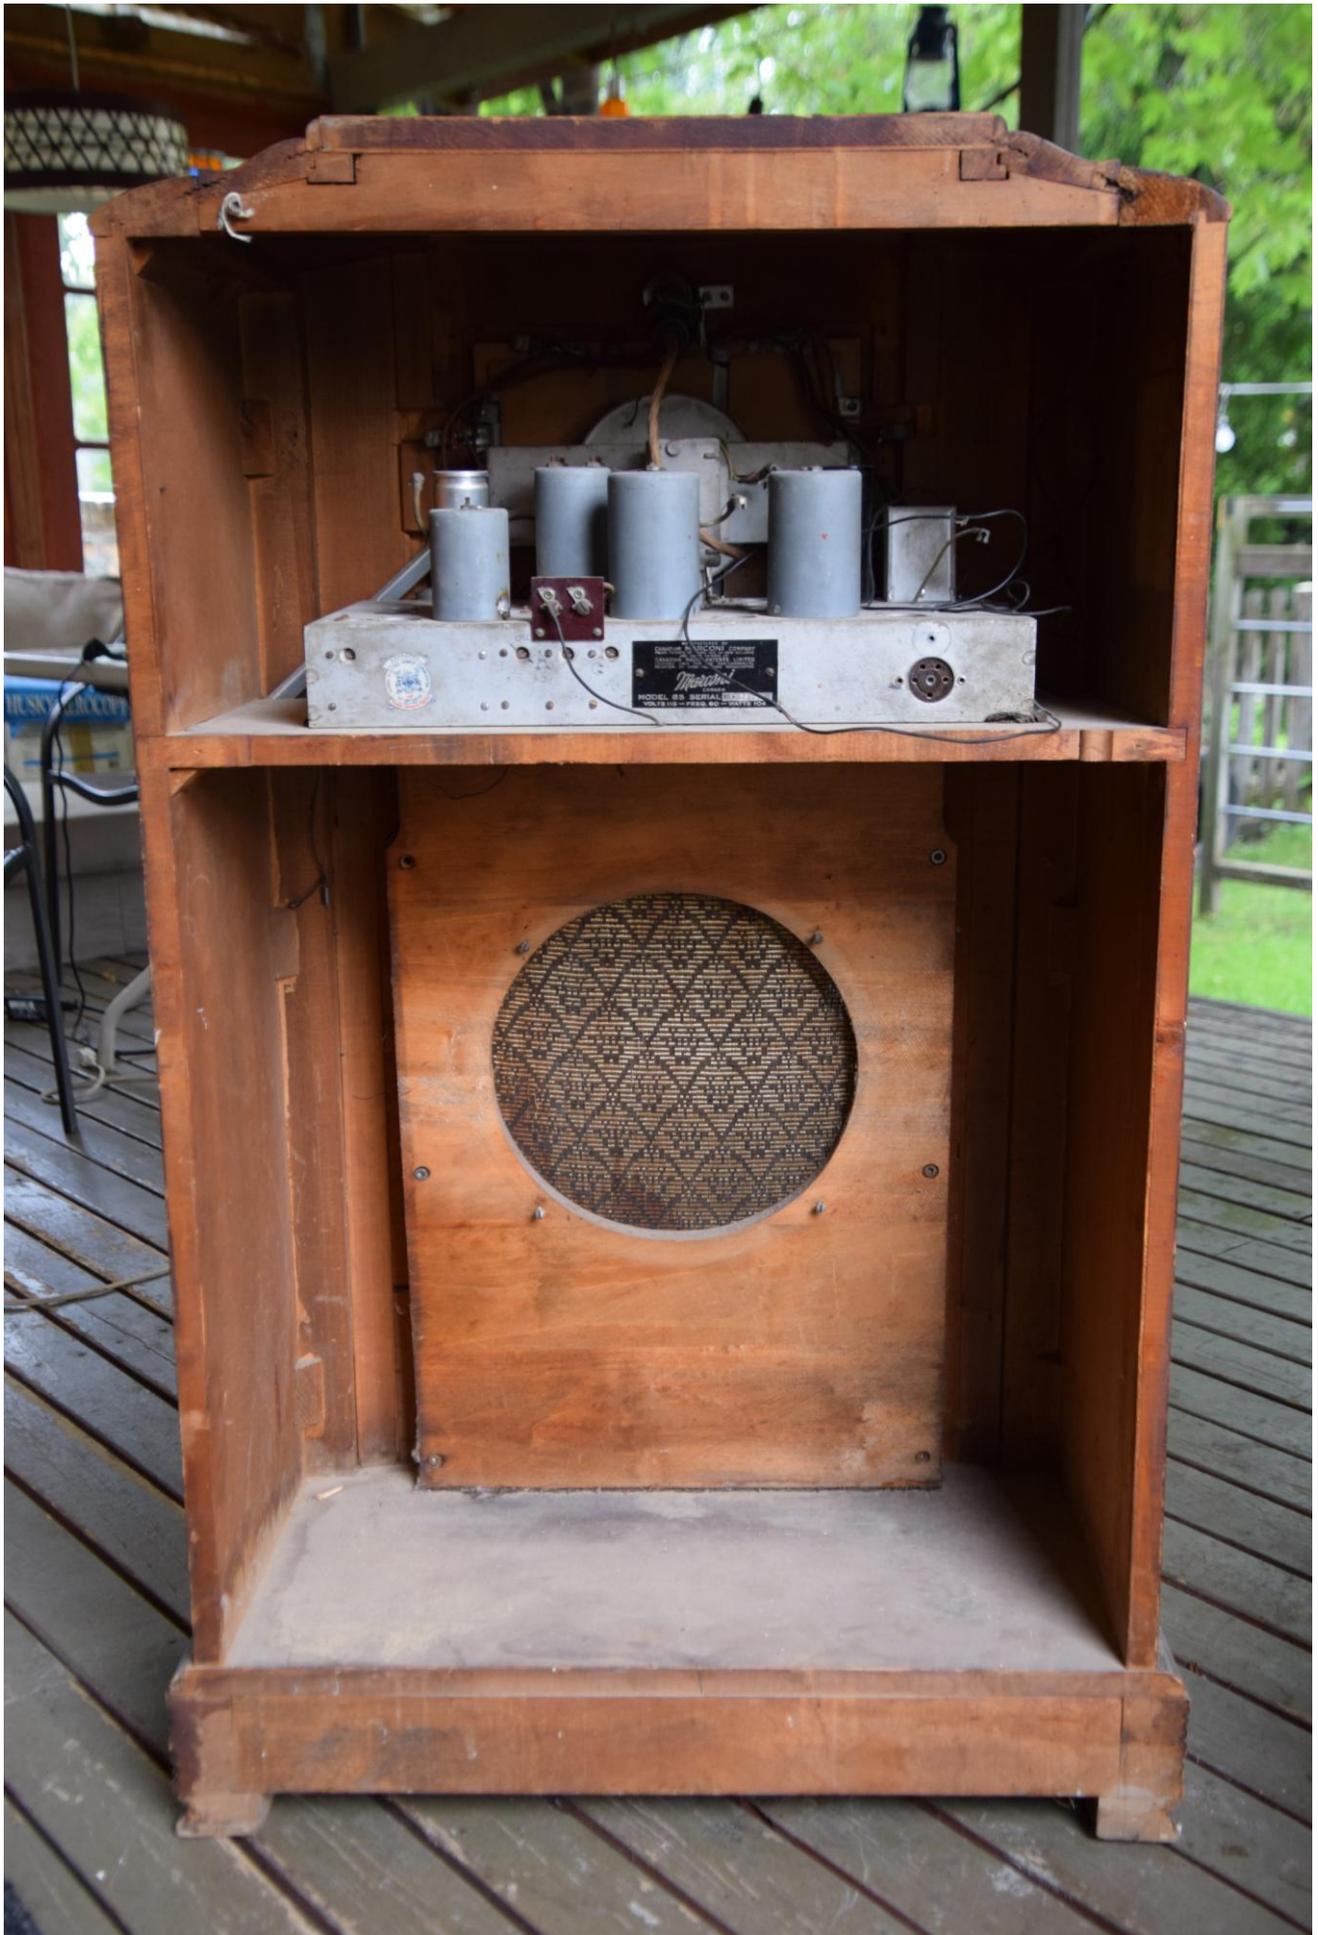
Ce radio manquait plusieurs composantes, dont un des majeurs, le haut-parleur

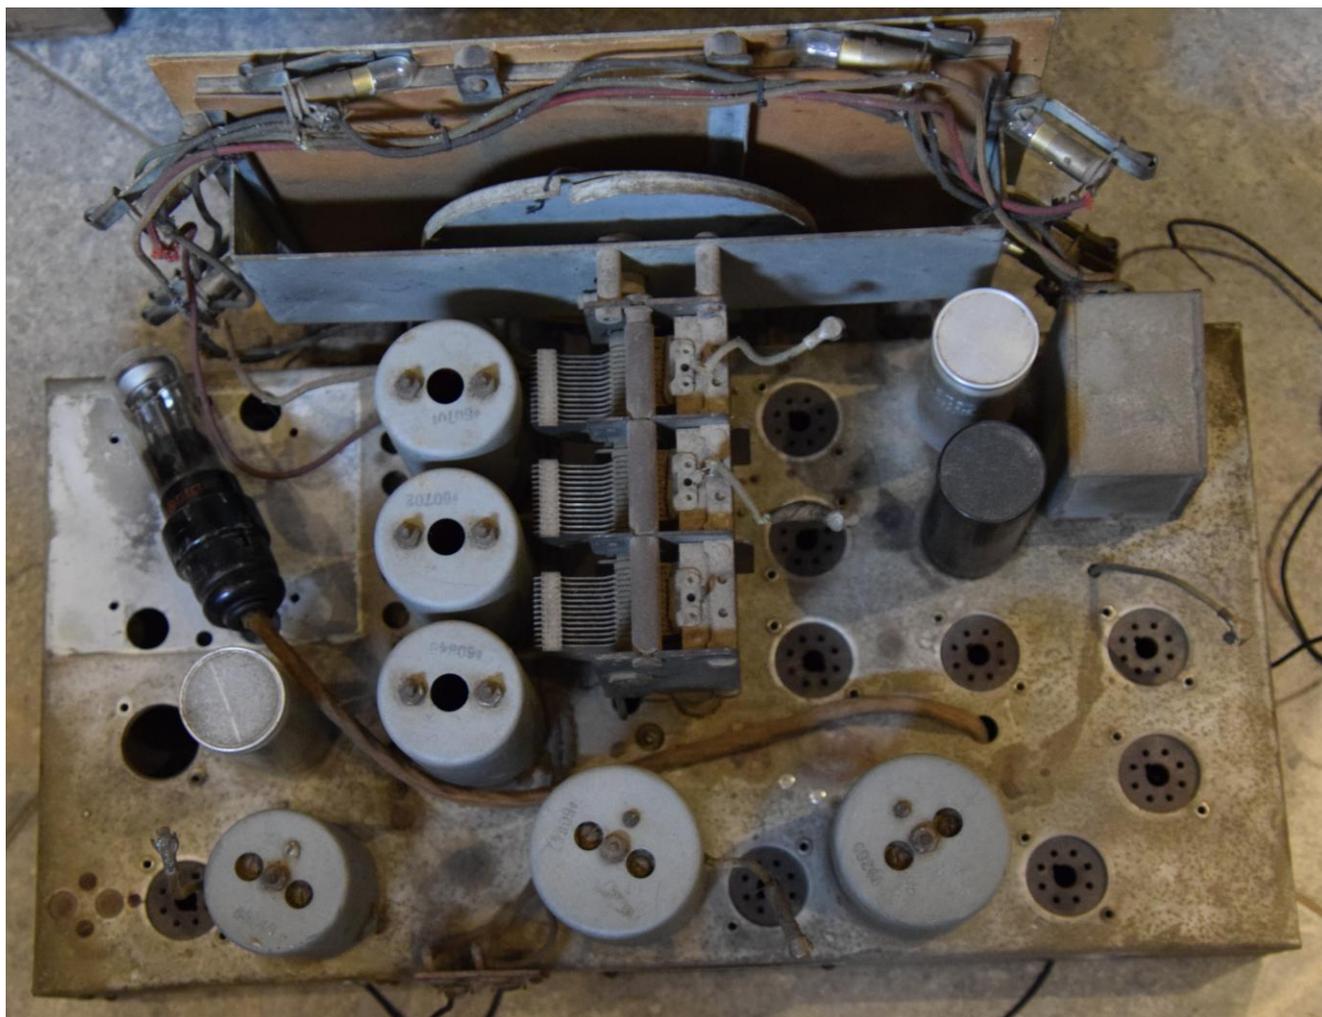
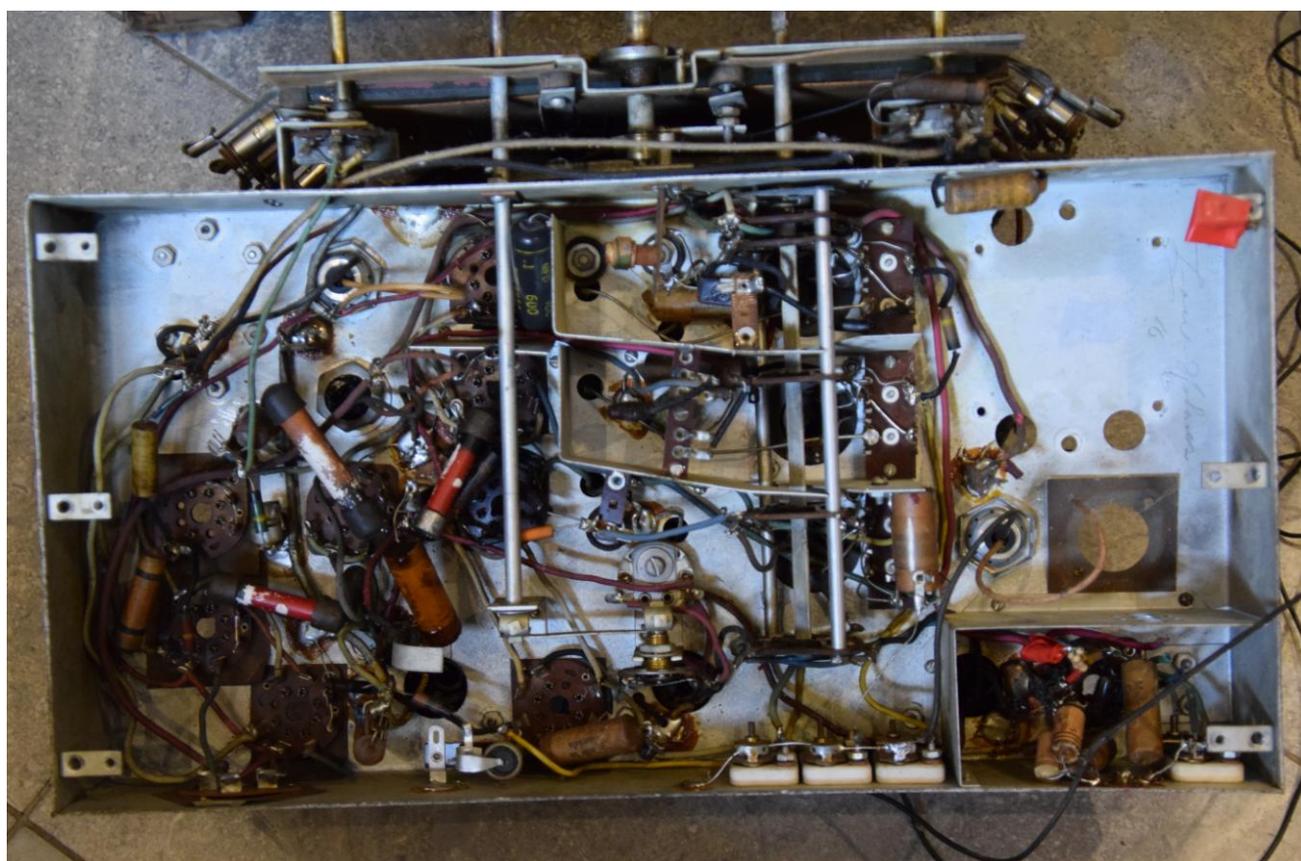
Le châssis en mauvais état est oxydé, sale, les caoutchoucs, le filage sont séchés et il manque des composantes. Le transformateur d'alimentation est manquant. Un deuxième châssis fournira cette pièce, mais elle n'est pas d'origine.

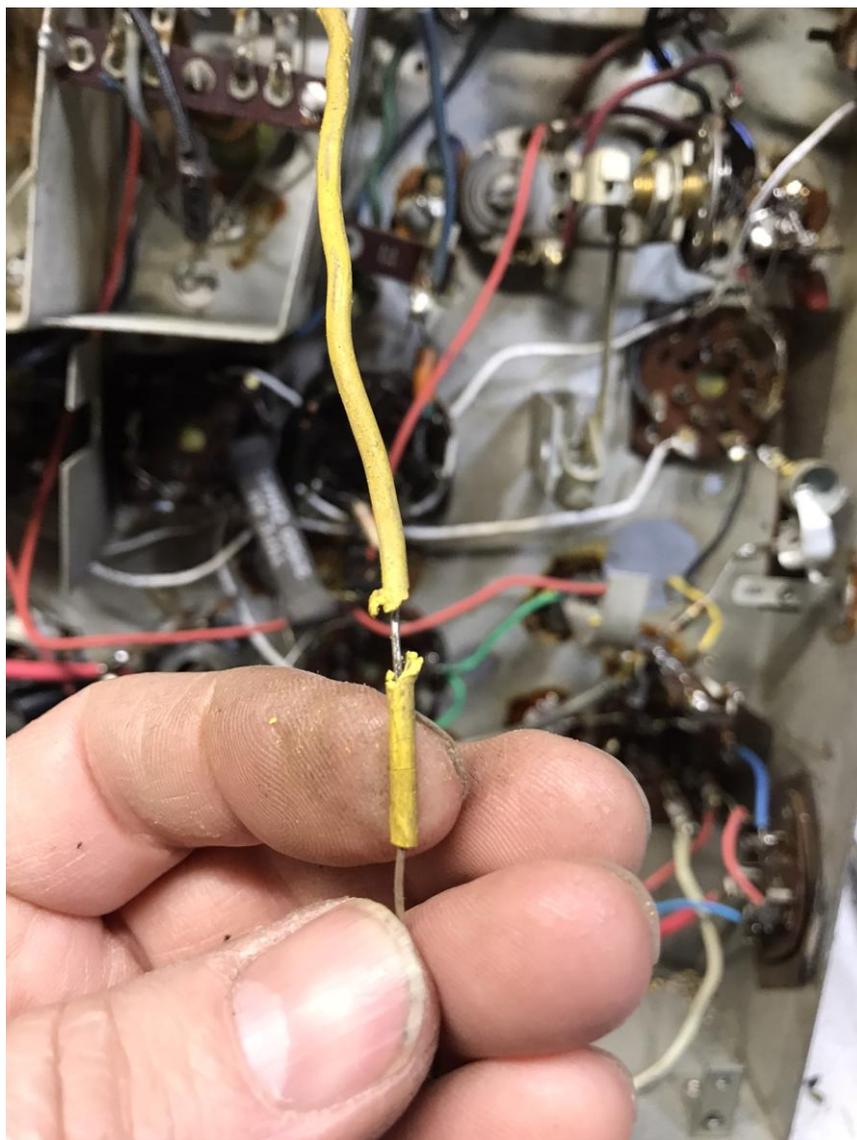
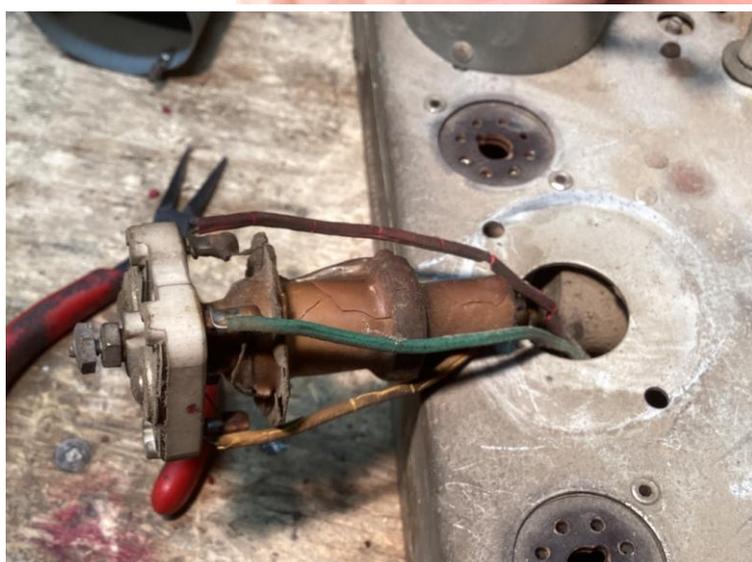
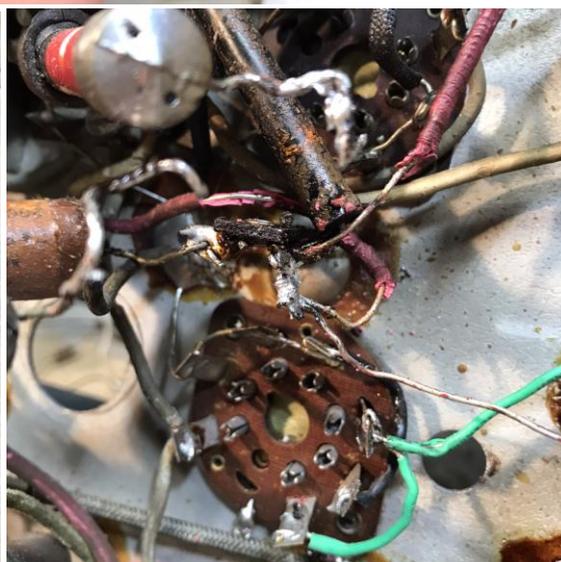
Il y avait plusieurs modifications et changement de pièces ne correspondant pas au plan d'origine. Tout sera remis comme se doit.

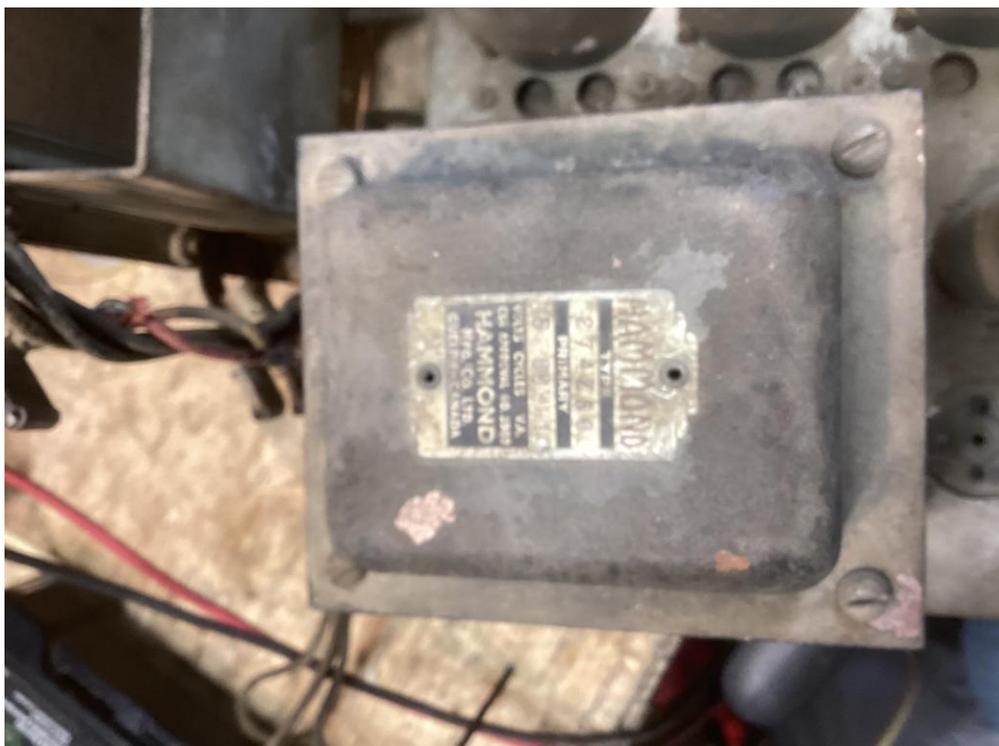
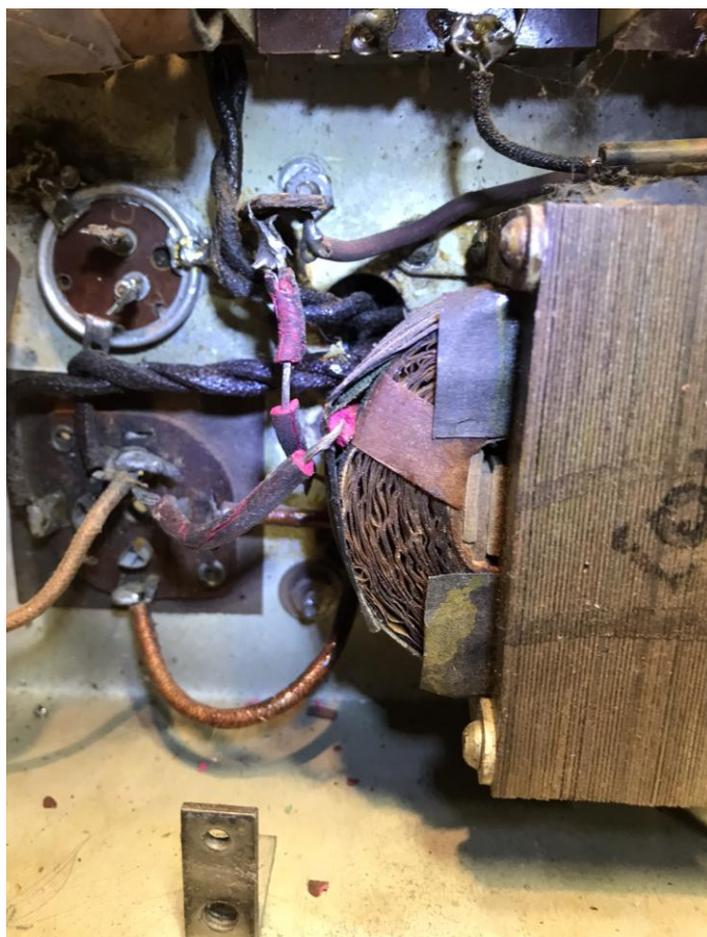
Voici des pièces du deuxième châssis qui combleront mon projet tel le transformateur d'alimentation et le choke du B+.

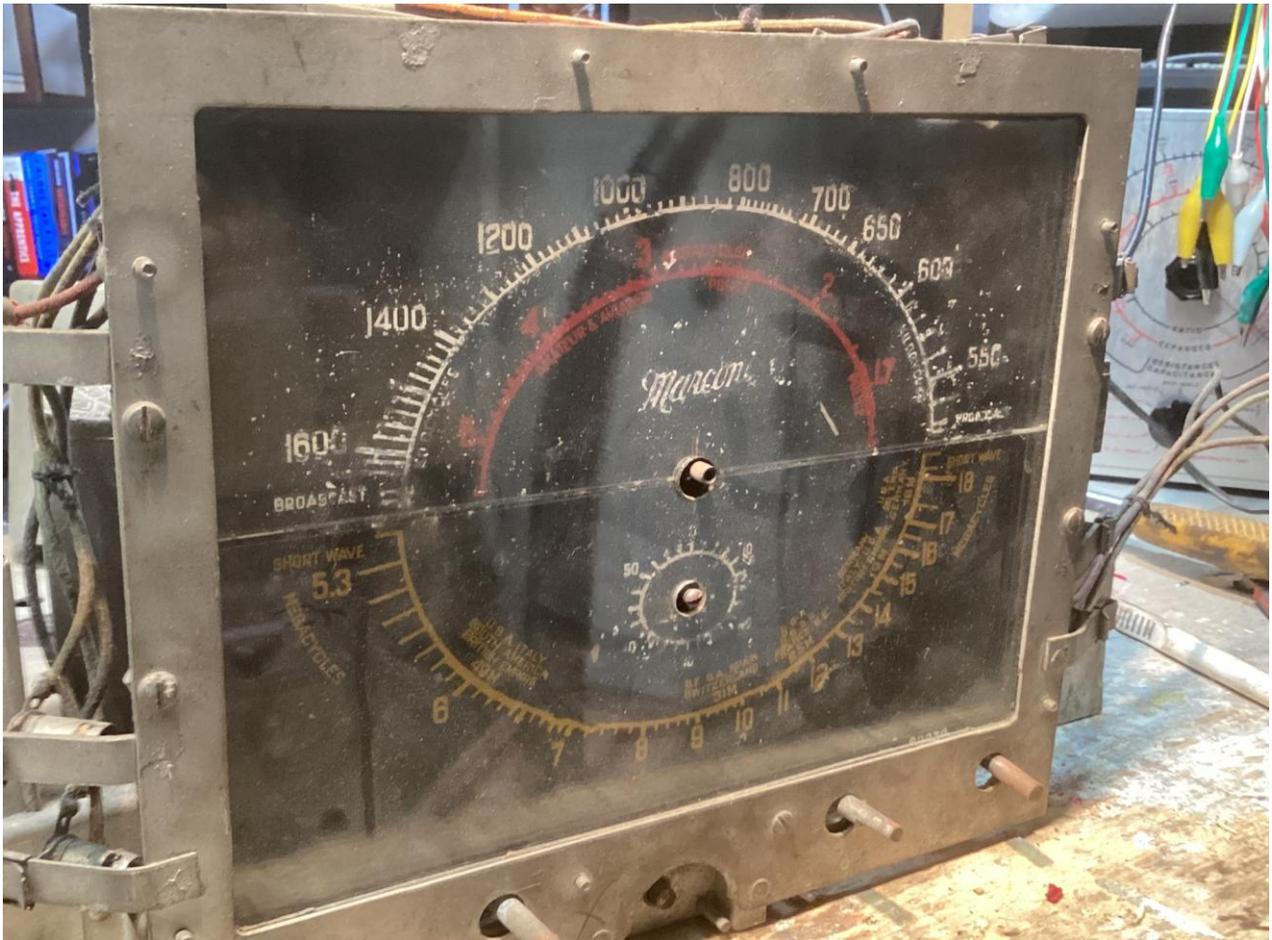
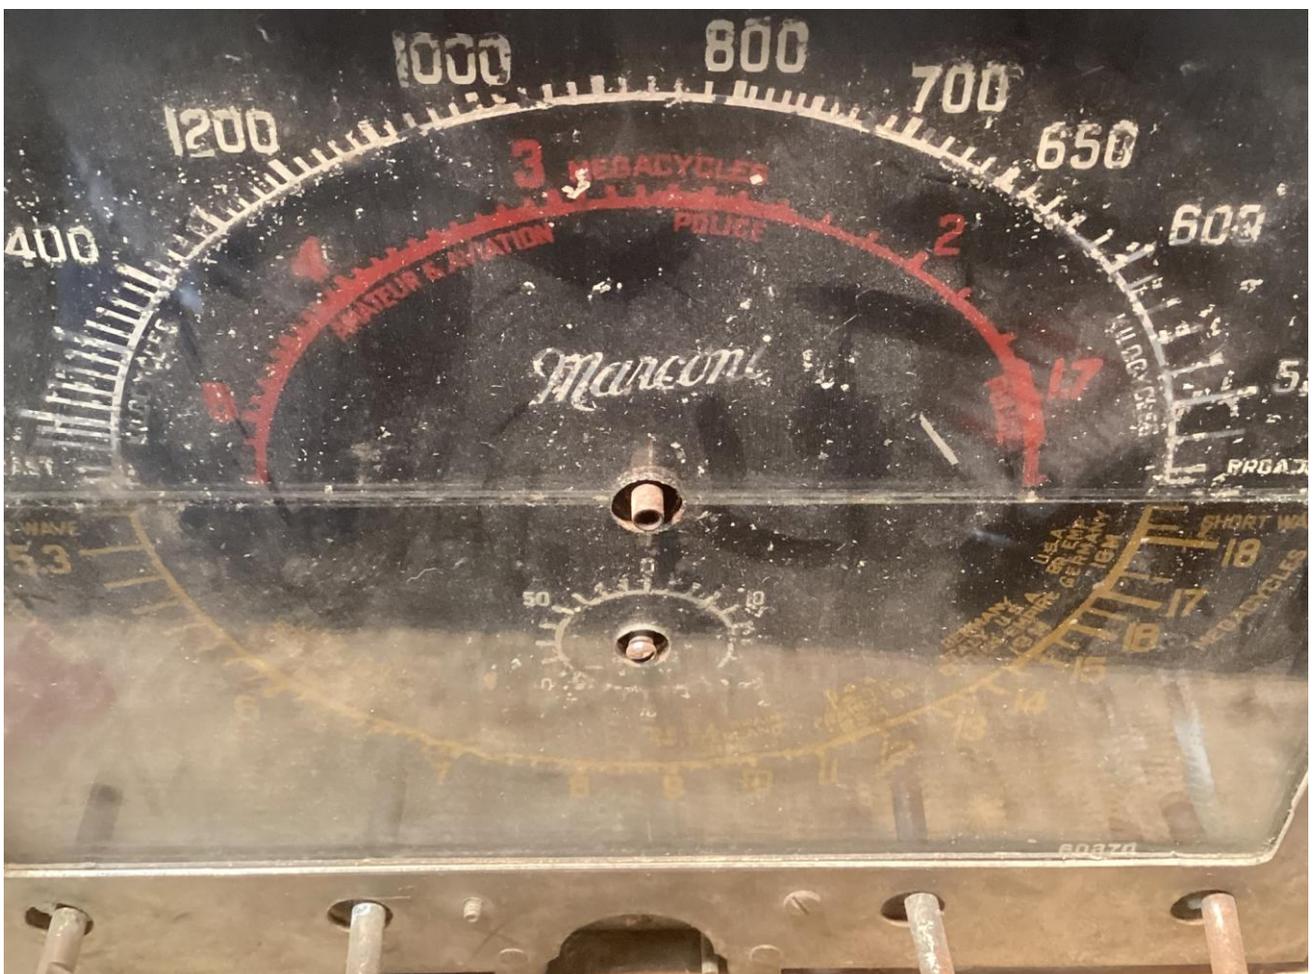
Les graphiques de la lunette sont en décompositions

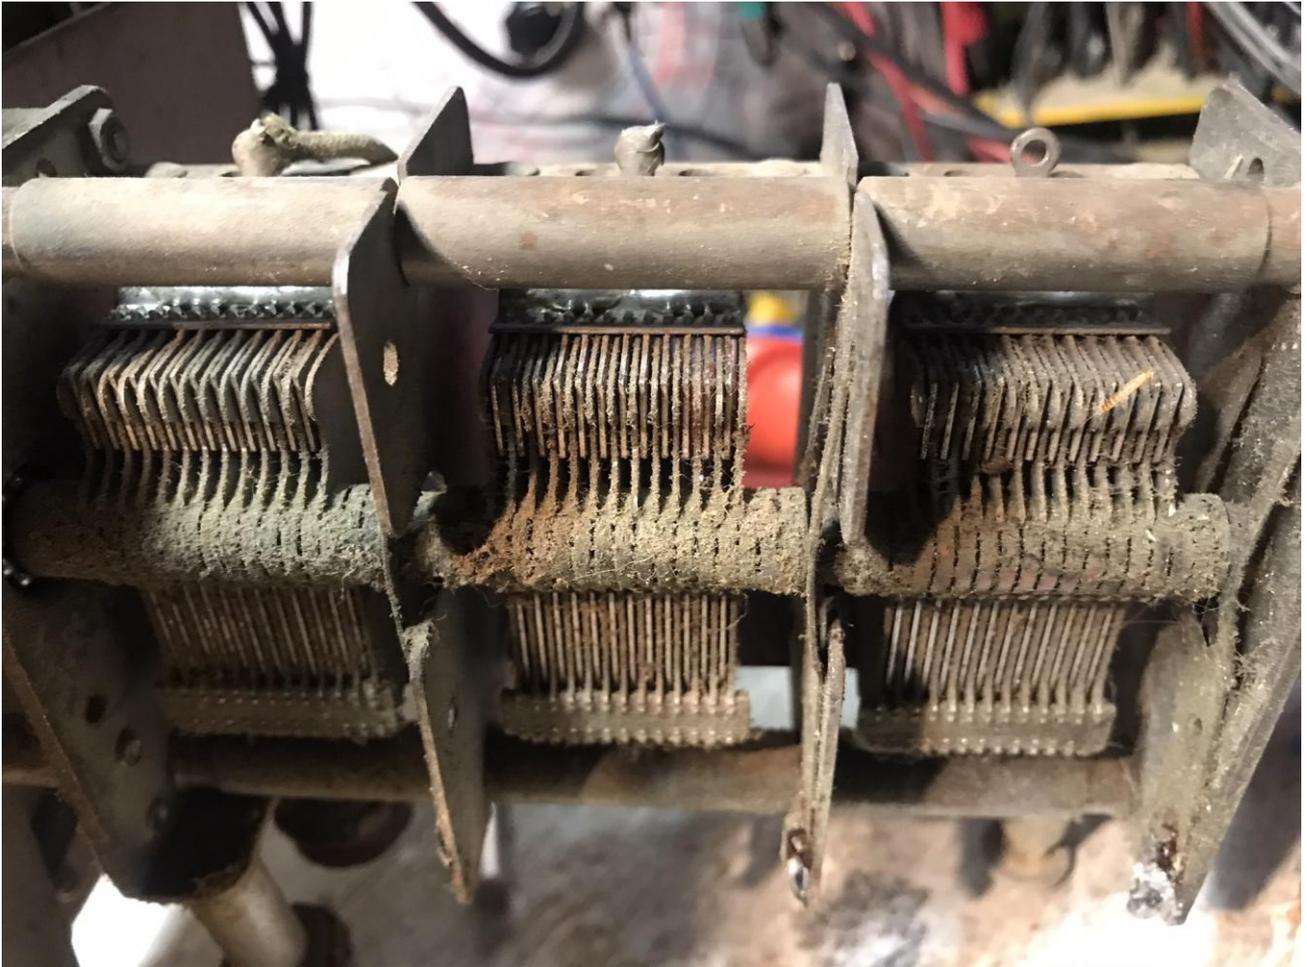
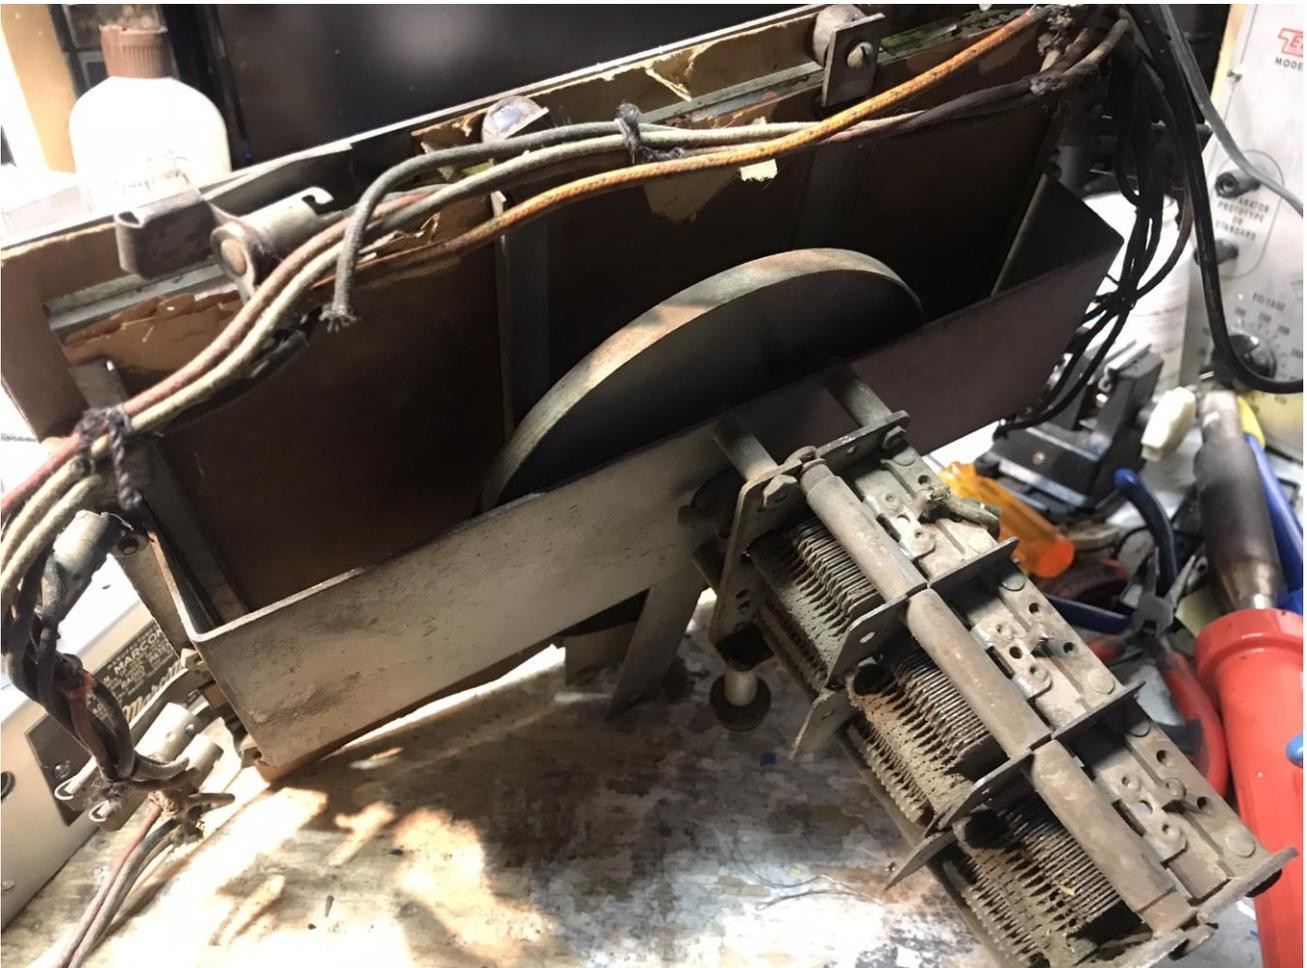
État du condensateur variable et du filage des lampes
