Restauration d'un Radio
Marconi 85, 1934
Concours SQCRA Octobre
2022

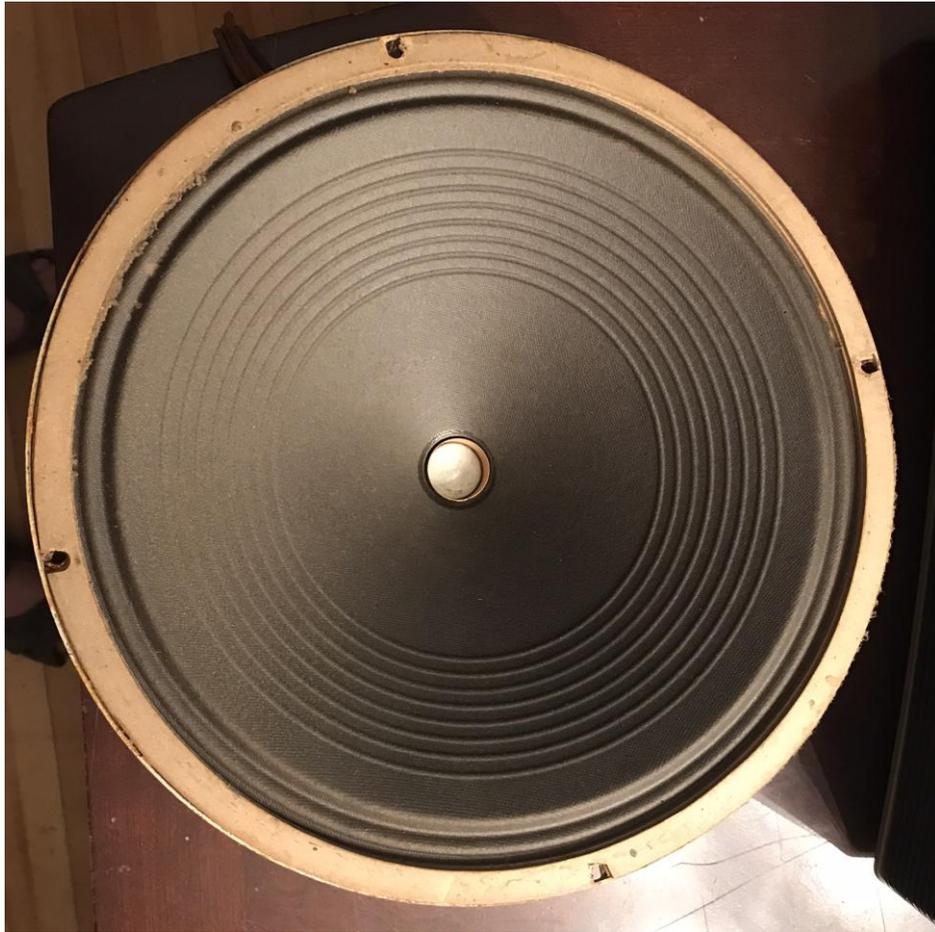
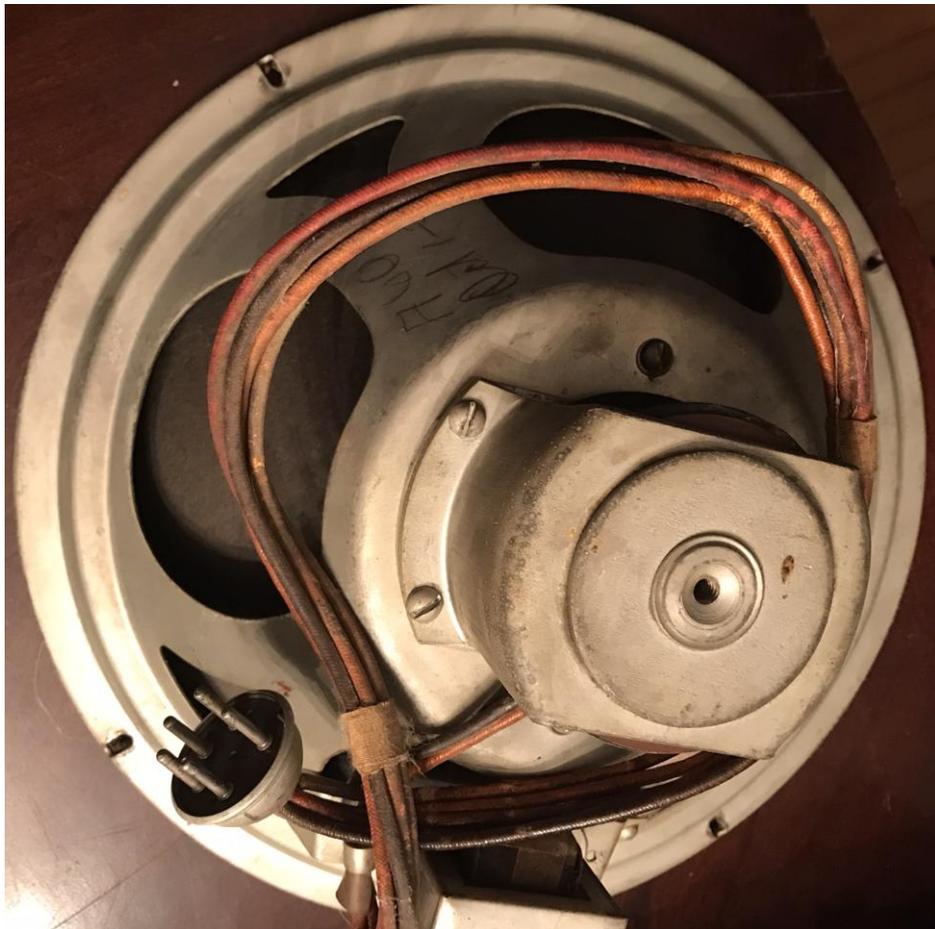
Le haut parleur qui provient d'un deuxième radio donateur complet

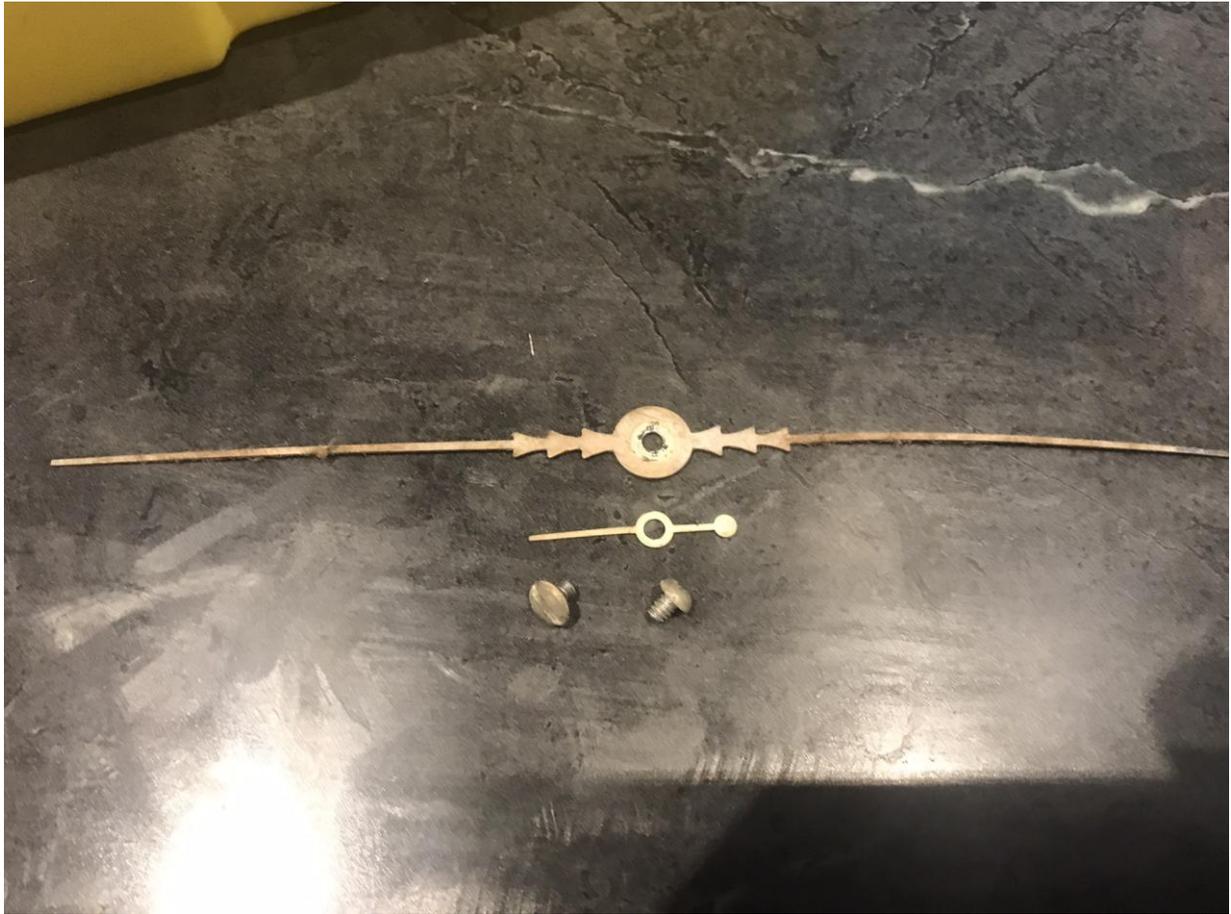
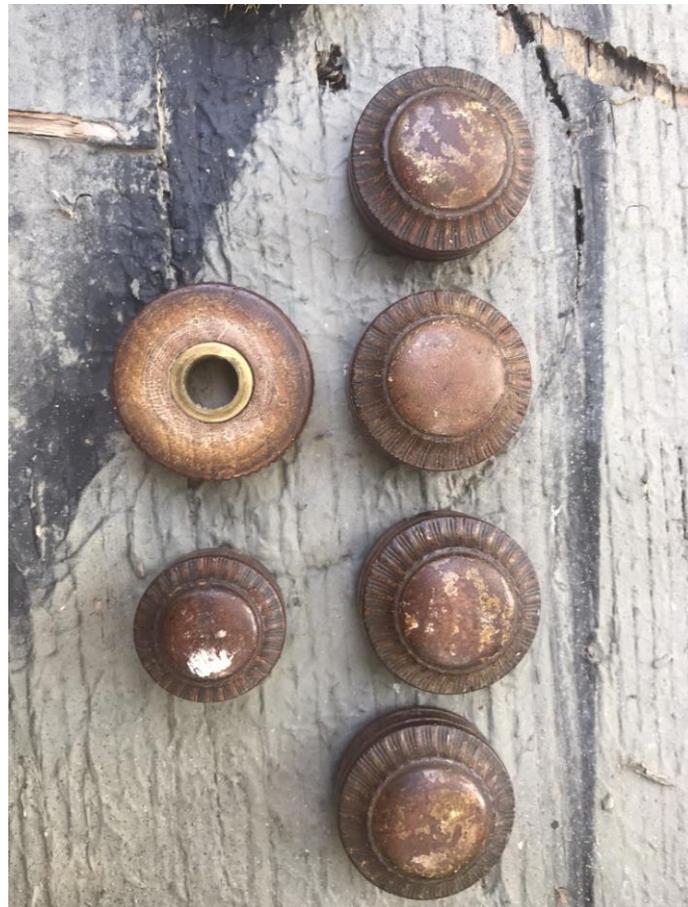
Les boutons et la petite aiguille sont d'autres pièces récupérés du deuxième radio

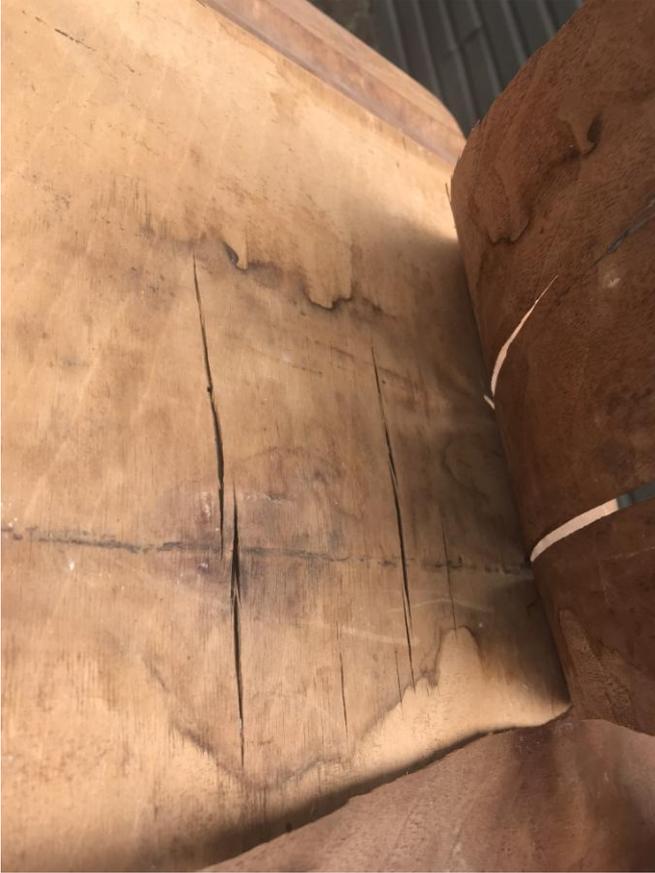
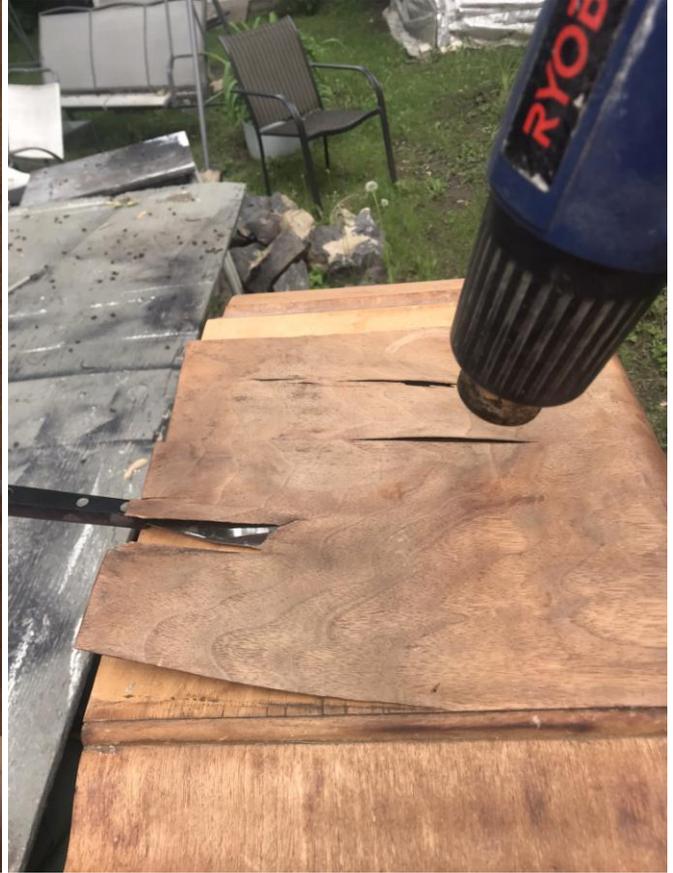
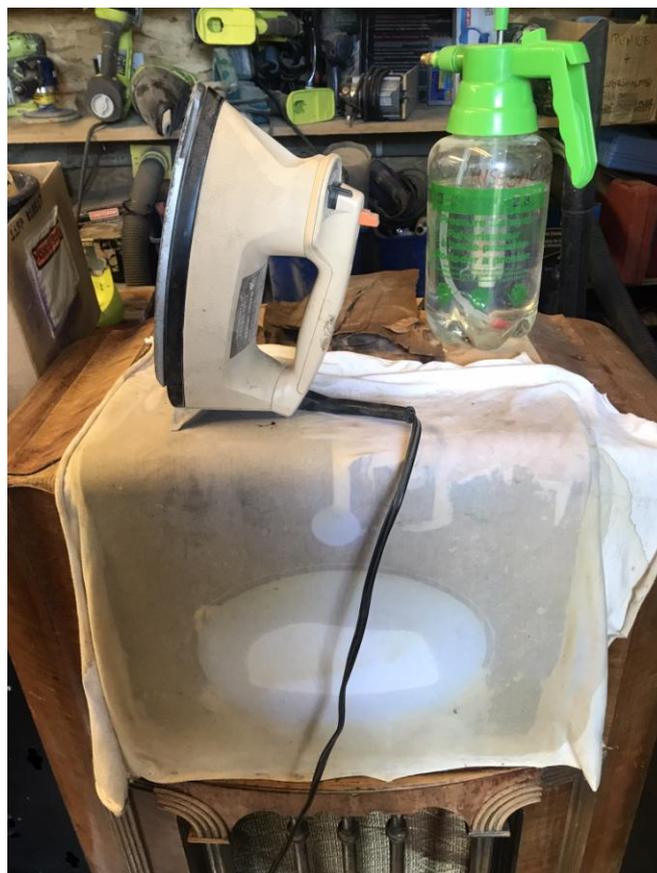
Début des travaux. Retrait du placage lourdement endommagé par chauffage. L'humidité aidera à la partie plus difficile afin de délier la colle.

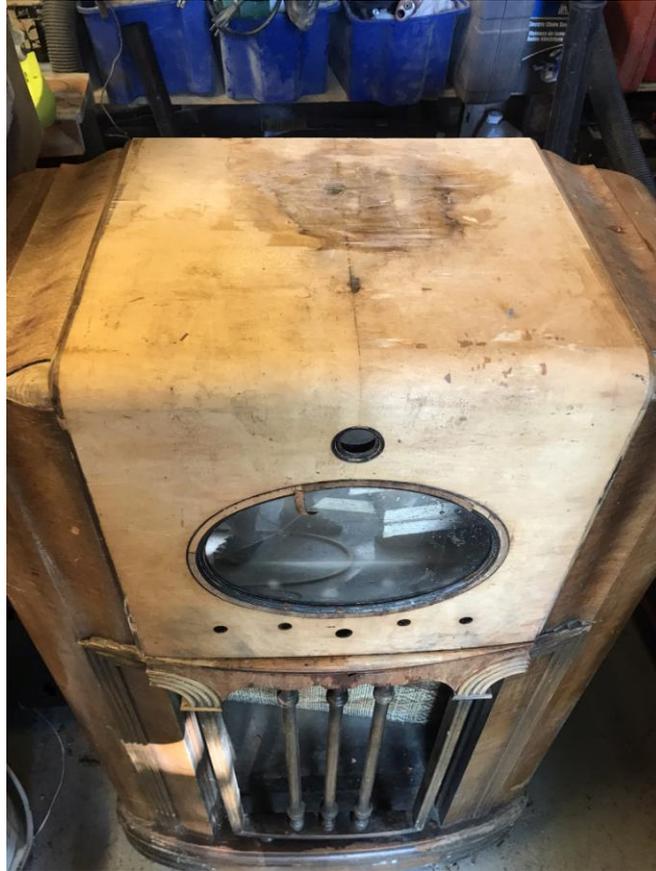
Le dommage de l'eau s'est rendu aux couches de bois intérieures
