CONCOURS DE RESTAURATION
2023

RESTAURATION D'UNE RADIO

EMERSON R-153

PAR
JEAN MARCOTTE

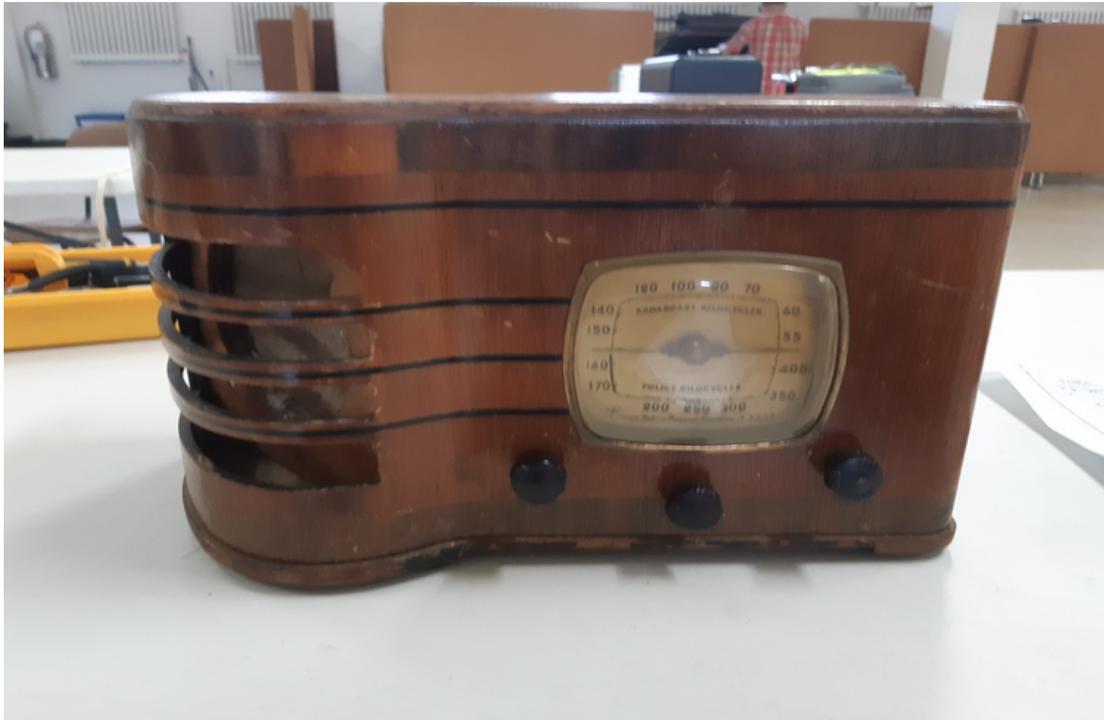
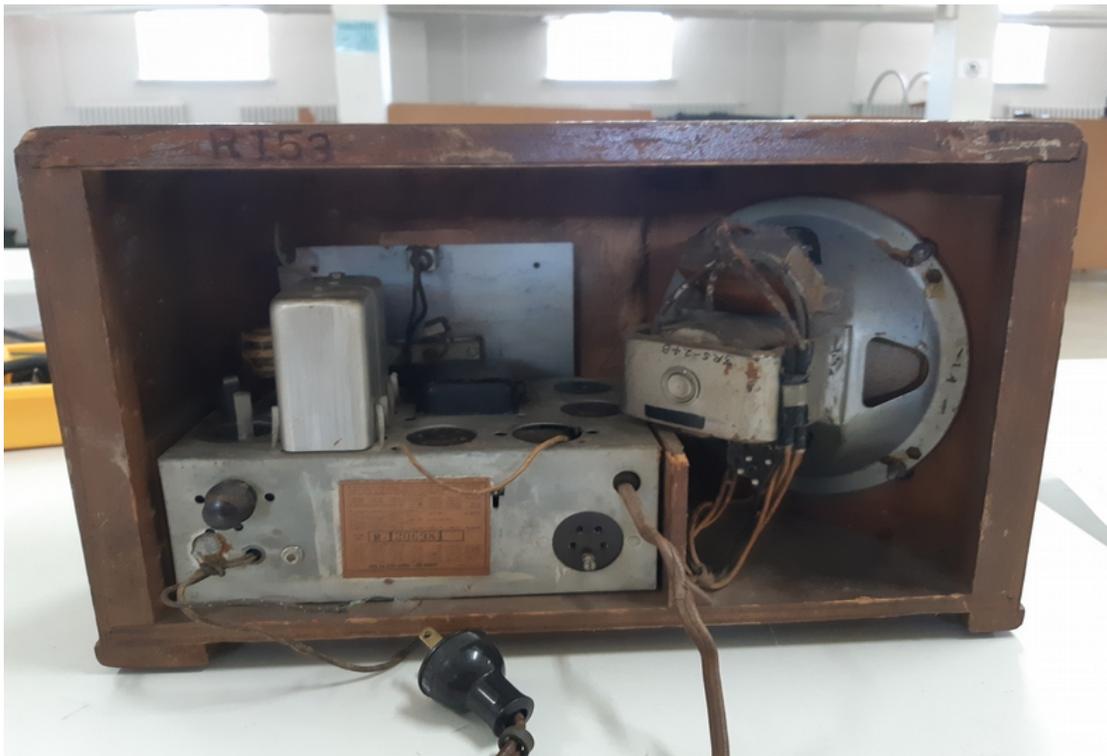
Le boîtier ne présente pas de bris majeurs. Il est décollé à quelques endroits et le fini est abimé au-delà d'une possible récupération. Il faudra donc le décaper et le revernir.

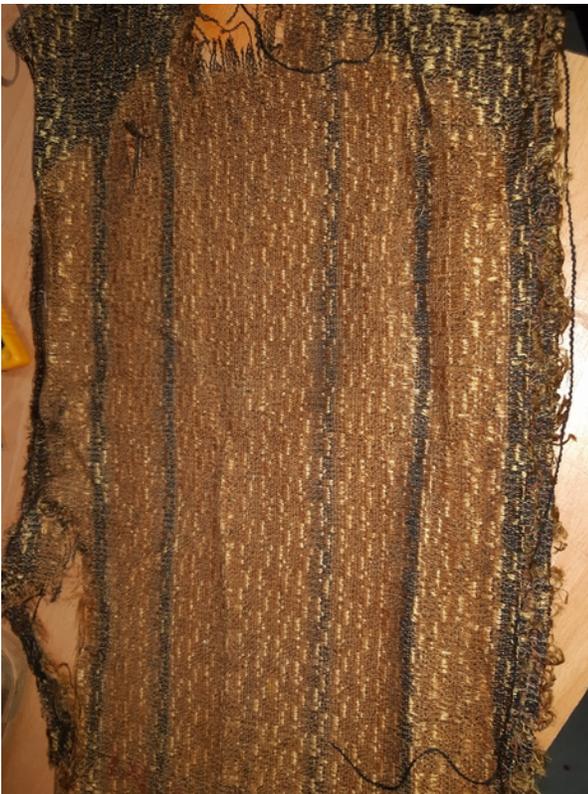
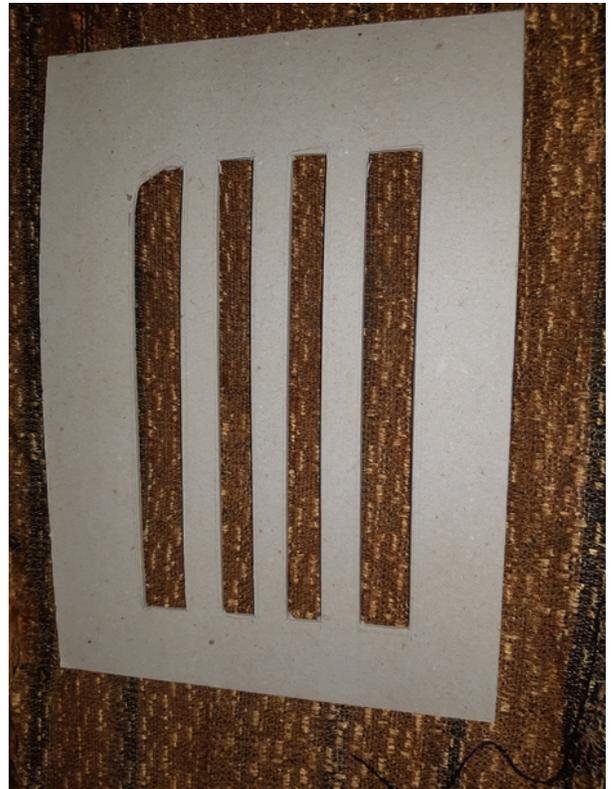
J'ai retrouvé des lambeaux de toile qui n'était pas celle d'origine. Cette toile avait été collée directement sur le bois sans aucun autre support. J'ai donc dû en fabriquer un avec un carton épais. Pour ce faire, il faut enlever le haut-parleur et son support, installés à 45 degrés dans le cabinet. Une fois enlevés, je taille le carton un millimètre à la fois jusqu'à la bonne dimension afin qu'il s'insère solidement entre les deux montants. Après, je peux tracer au crayons les ouvertures et les découper.

Pour garder l'apparence d'époque je choisis un tissu prélevé sur une console du même âge. Le tissu est fragile, passablement abimé, et marqué de plusieurs ligne noires. En choisissant le bon endroit, je trouve un morceau qui convient en plaçant une des lignes noires entre deux ouvertures. Pas facile car on ne peut voir à la fois les lignes sur le devant du tissu et le carton derrière. Je suis très content du résultat.

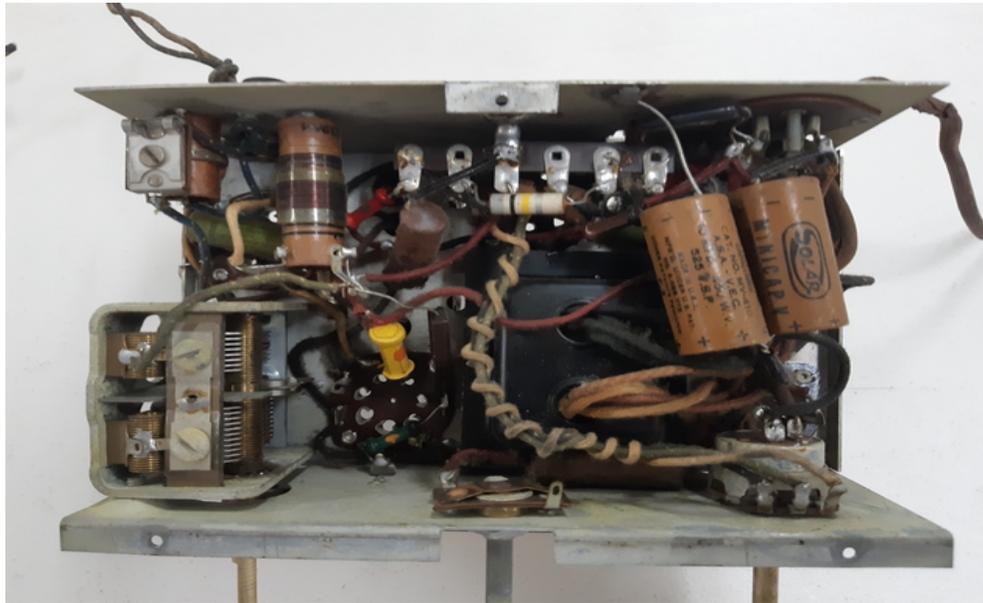
Chassis avant

Le chassis a déjà subi les outrages d'une réparation précédente il y a de ça des lustres. Le condensateur électrolytique original est absent et il y a des résistances et condensateurs « modernes » par endroit.

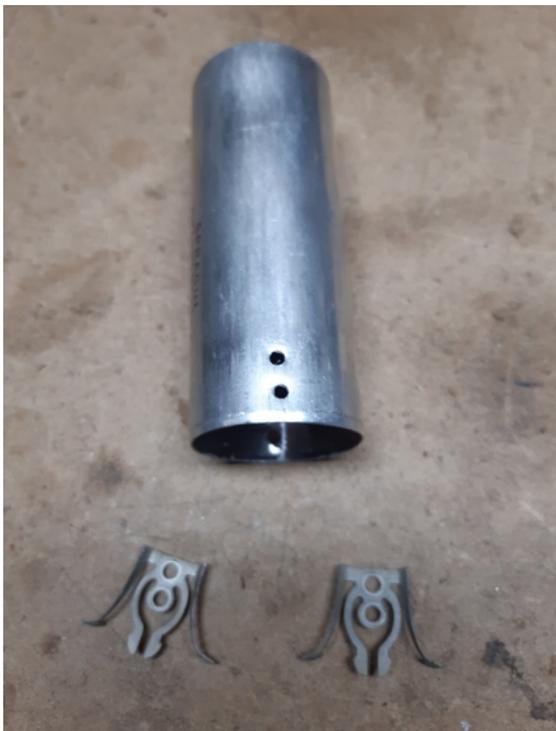
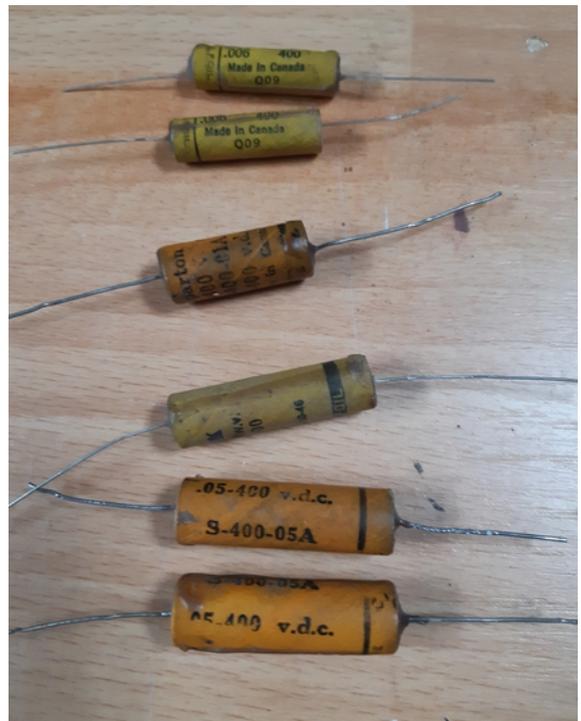
Le condensateur électrolytique absent est d'un type que je n'ai jamais vu. Il se monte sur le chassis avec des attaches à ressort comme celles de certains transformateurs IF. Je vais donc le fabriquer en utilisant un vieux transformateur IF et un vieux condensateur de la bonne dimension que je dois d'abord vider. À partir d'une photo trouvée en ligne, d'un peu d'algèbre, de géométrie et de calcul différentiel je peux en calculer la hauteur précise. Naturellement, les nouveaux condensateurs seront cachés à l'intérieur.

Tous les condensateurs papiers seront « refarcis » avec des condensateurs modernes et les résistances hors normes remplacées par des « dogbones » d'époque, spécialement celle de 5 megohms, bien visible, remplaçant celle de valeur inappropriée qui avait été installée antérieurement.

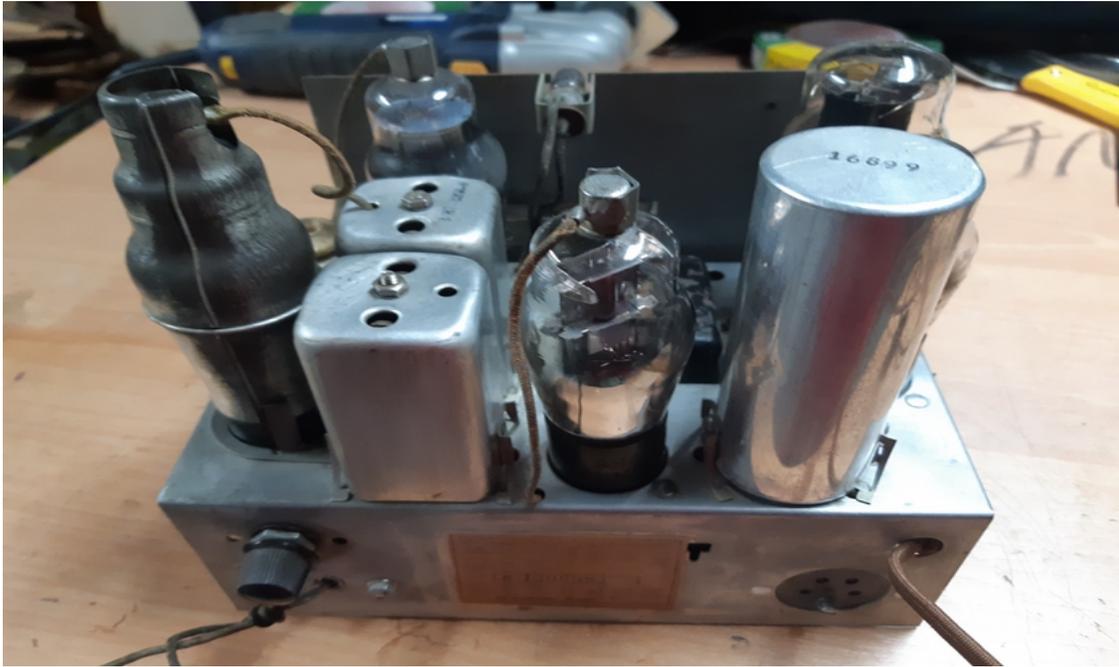
Le chassis avec ses composants

Comme c'est la tradition chez Emerson, le châssis est profond et les composantes sont installées en couches. Le transformateur d'alimentation et le condensateur variable sont placés sous le châssis, ce qui laisse peu de place pour les autres composantes. Il est très difficile d'accéder aux bases des lampes et par tant de suivre le circuit. Après un premier essai de mise en marche infructueux je découvre trois erreurs de branchement faites lors d'une réparation précédente. Celles-ci corrigées, la radio se met en marche mais il est évident qu'un alignement sera nécessaire. Après celui-ci, le poste a retrouvé de la vigueur mais il devrait être plus performant. Le coupable est l'étage mélangeur. La 6A7 est passablement faible. J'en ai quelques autres chez moi mais tout aussi sinon plus faibles. Heureusement, Kutztown s'en vient et je pourrai m'en procurer. J'en achèterai trois de deux vendeurs différents mais après vérification, elles sont pires que la mienne. Je devrai donc présenter ma radio avec ce léger handicap mais ça devrait suffire pour en démontrer le bon fonctionnement.

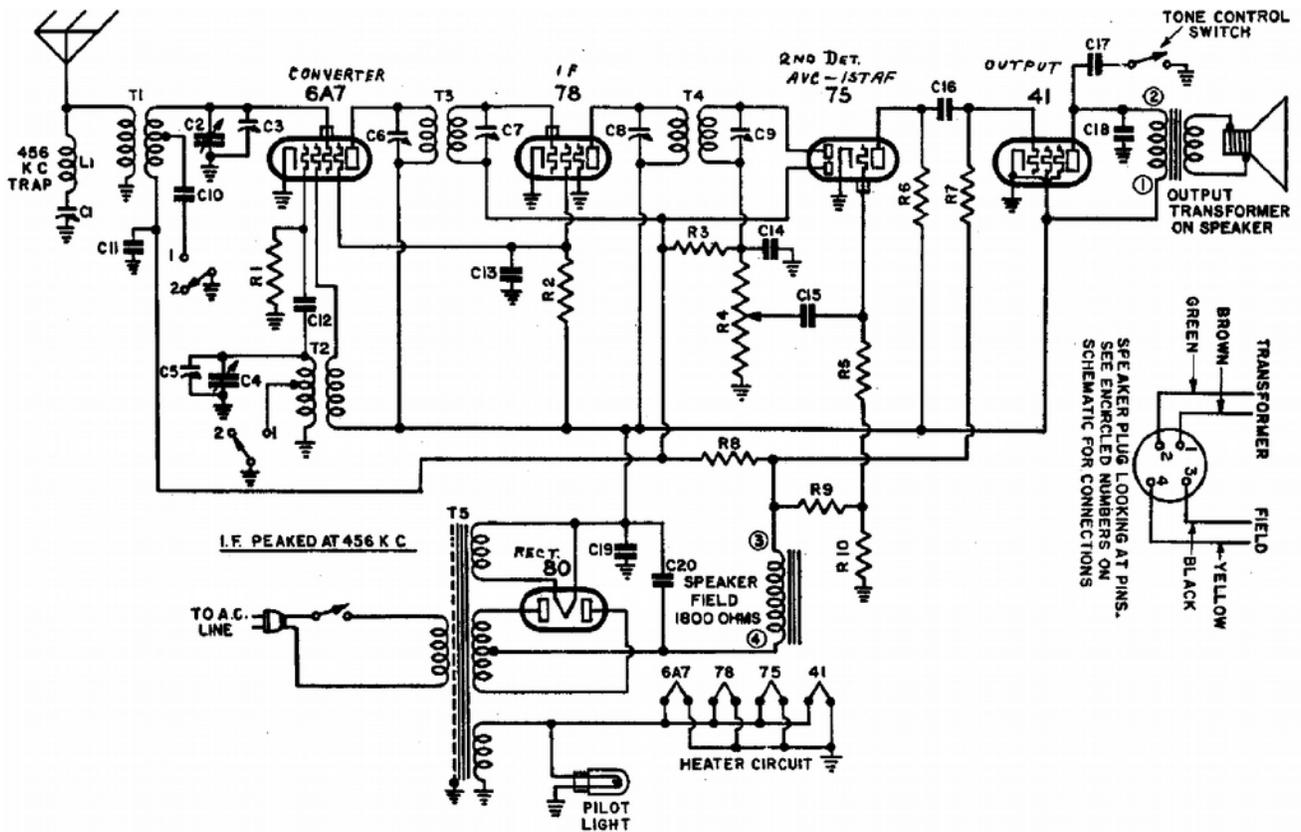
Le schéma

Le circuit de la radio n'est pas très complexe. Il s'agit d'un cinq lampes super-hétérodyne avec AVC et possède deux bandes, la bande AM standards et une bande ondes courtes immédiatement au-dessus de la bande AM, soit de 1,6 Mhz à 4,0 Mhz identifiée comme bande « Police ». Le haut-parleur est à bobine d'excitation placée à la masse plutôt qu'au B+ habituel. Les condensateurs électrolytiques de remplacement étant individuels, ça ne cause pas de problèmes pour avoir des pôles négatifs séparés. La polarisation des lampes est assurée par un diviseur de voltage à la masse.
