# Concours de restauration 2023

WESTINGHOUSE COLUMNAIRE MODÈLE 801 DE 1931

Jocelyn Lacroix

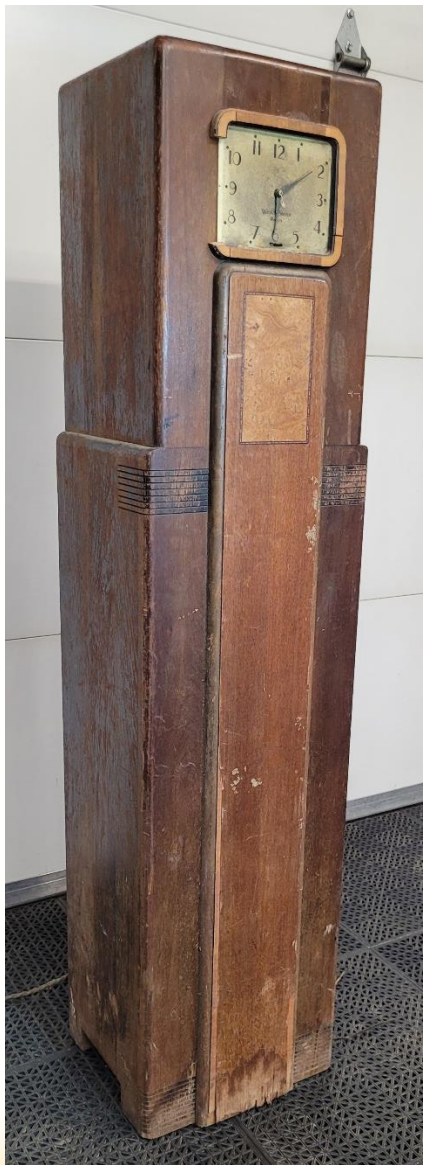
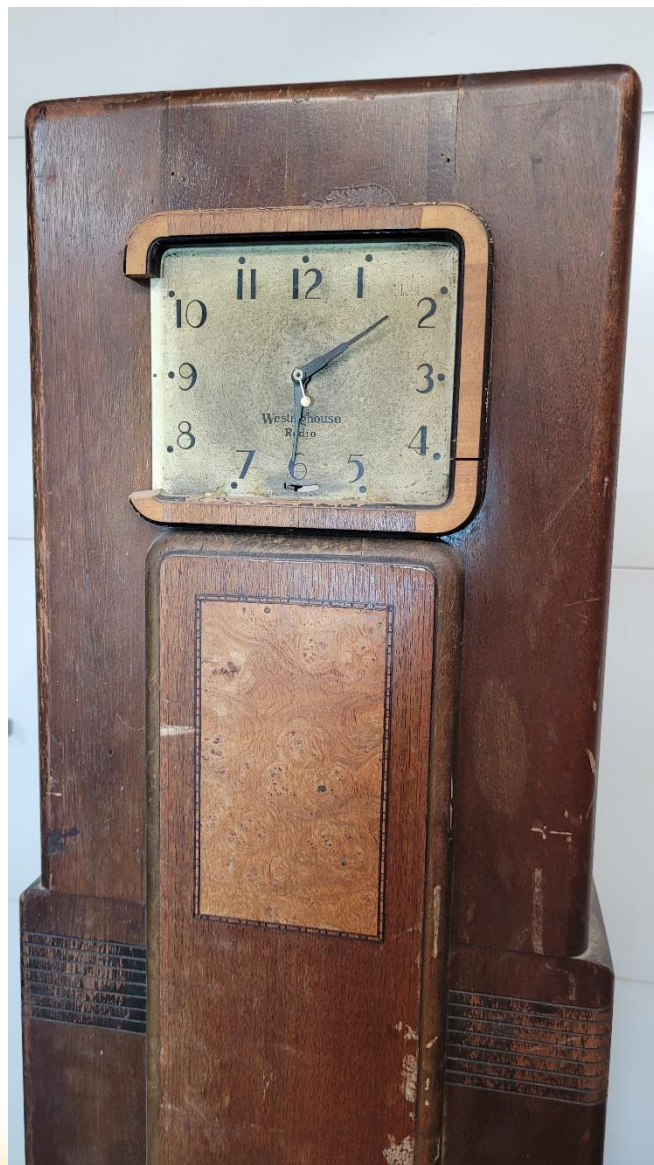
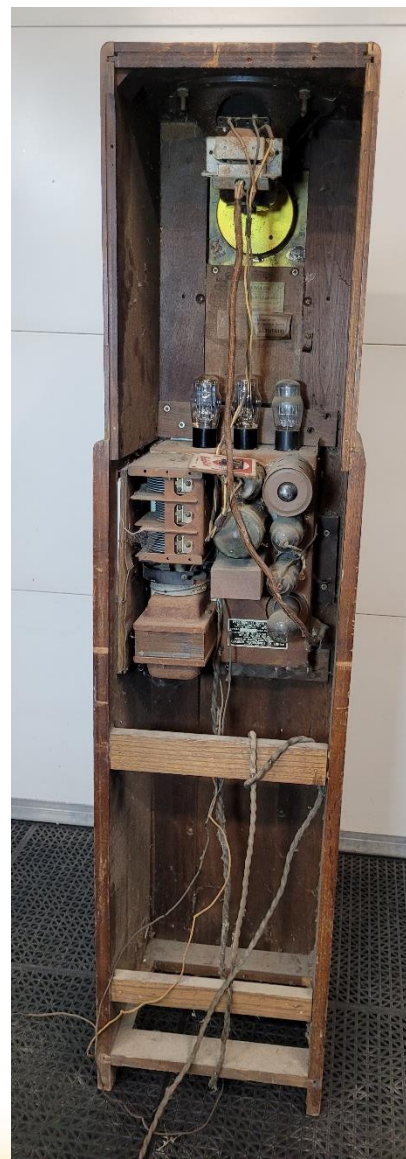
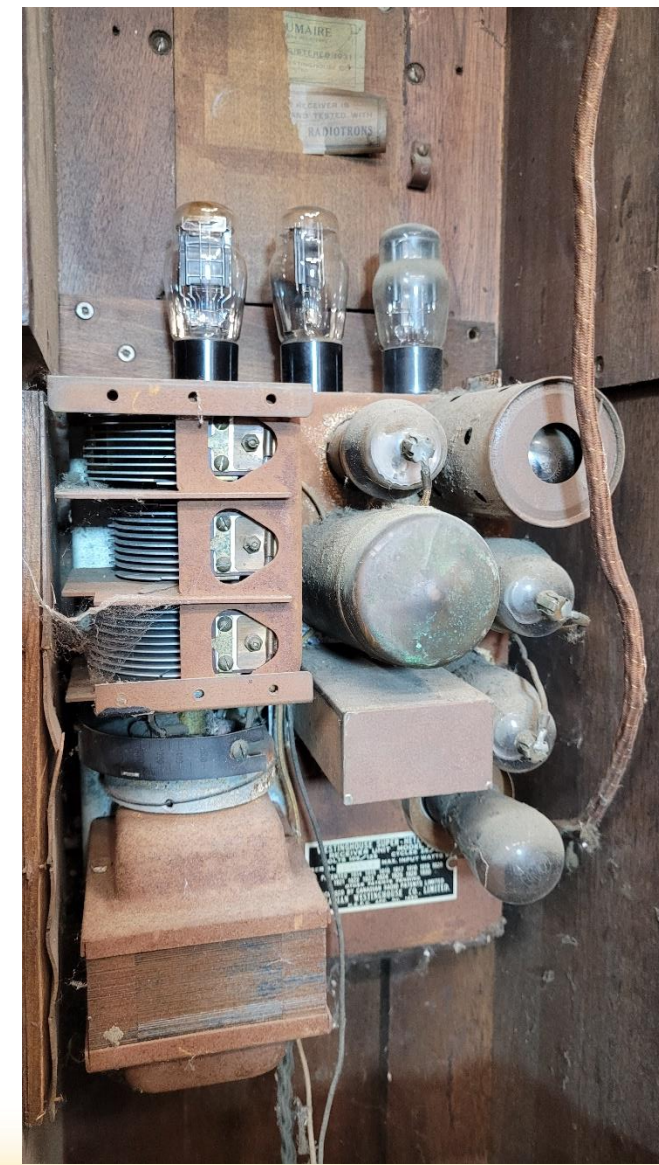
Le cabinet a passablement été endommagé par l'eau

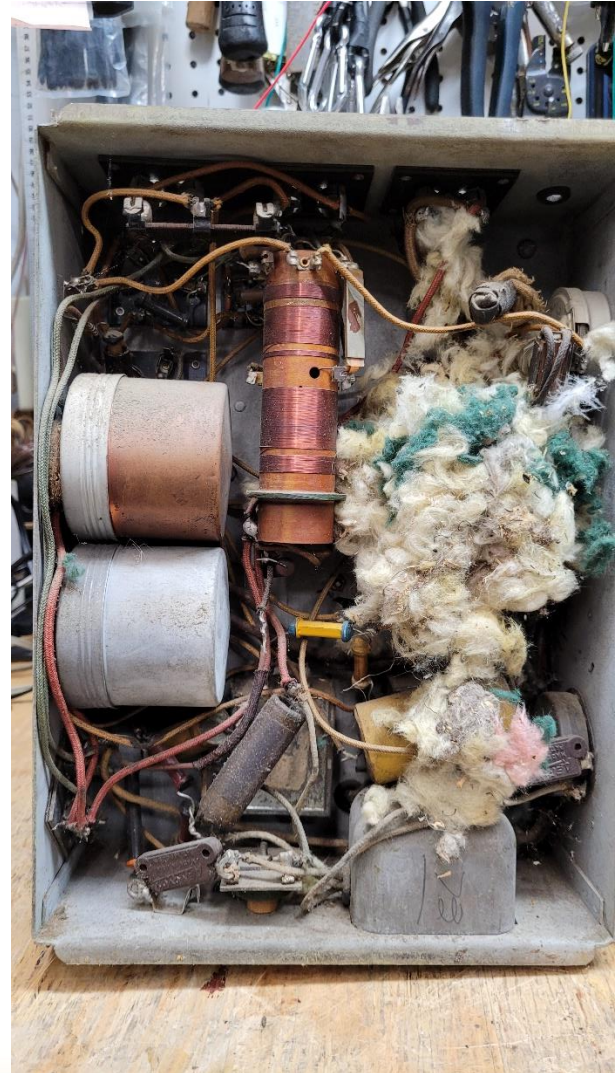
De la rouille partout sur le châssis et aussi sur les condensateurs variables

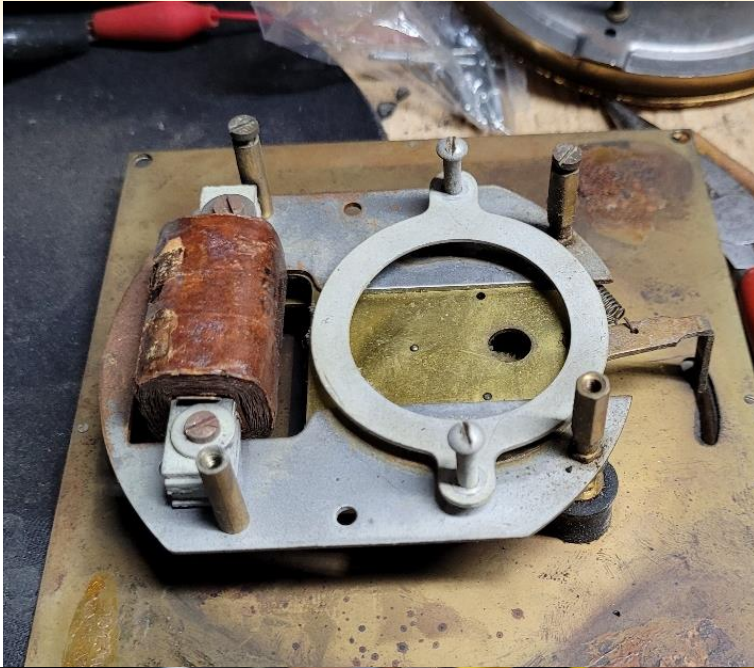
Un élément clef de ce radio est évidemment son horloge qui doit fonctionner comme à l'origine. Le problème c'est que le mécanisme de l'horloge était absent lorsque j'ai acquis le radio. (photo de gauche montre tout ce qui restait du mécanisme)
