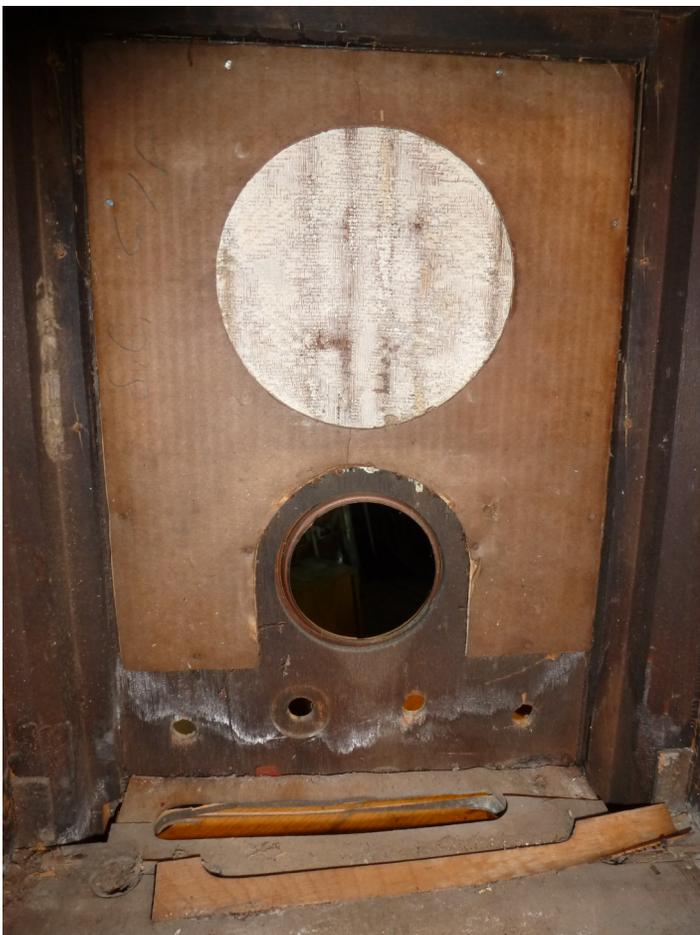
Le haut parleur est en bon état, a été réparé de façon satisfaisante dans le passé, mais il devait travailler fort pour pousser le son à travers cette toile bloquée par la peinture.

Du côté électronique les réparations antérieures n'ont pas été plus soignées que celles du cabinet. Le transformateur de sortie a été remplacé, mais au lieu de le visser sur la plaque de bois qui supporte le haut parleur, il y avait de l'espace, le transfo a été soudé directement sur le support de la bobine de champs du haut parleur, je ne sais pas souder, mais si j'essayais je crois que cela y ressemblerait.

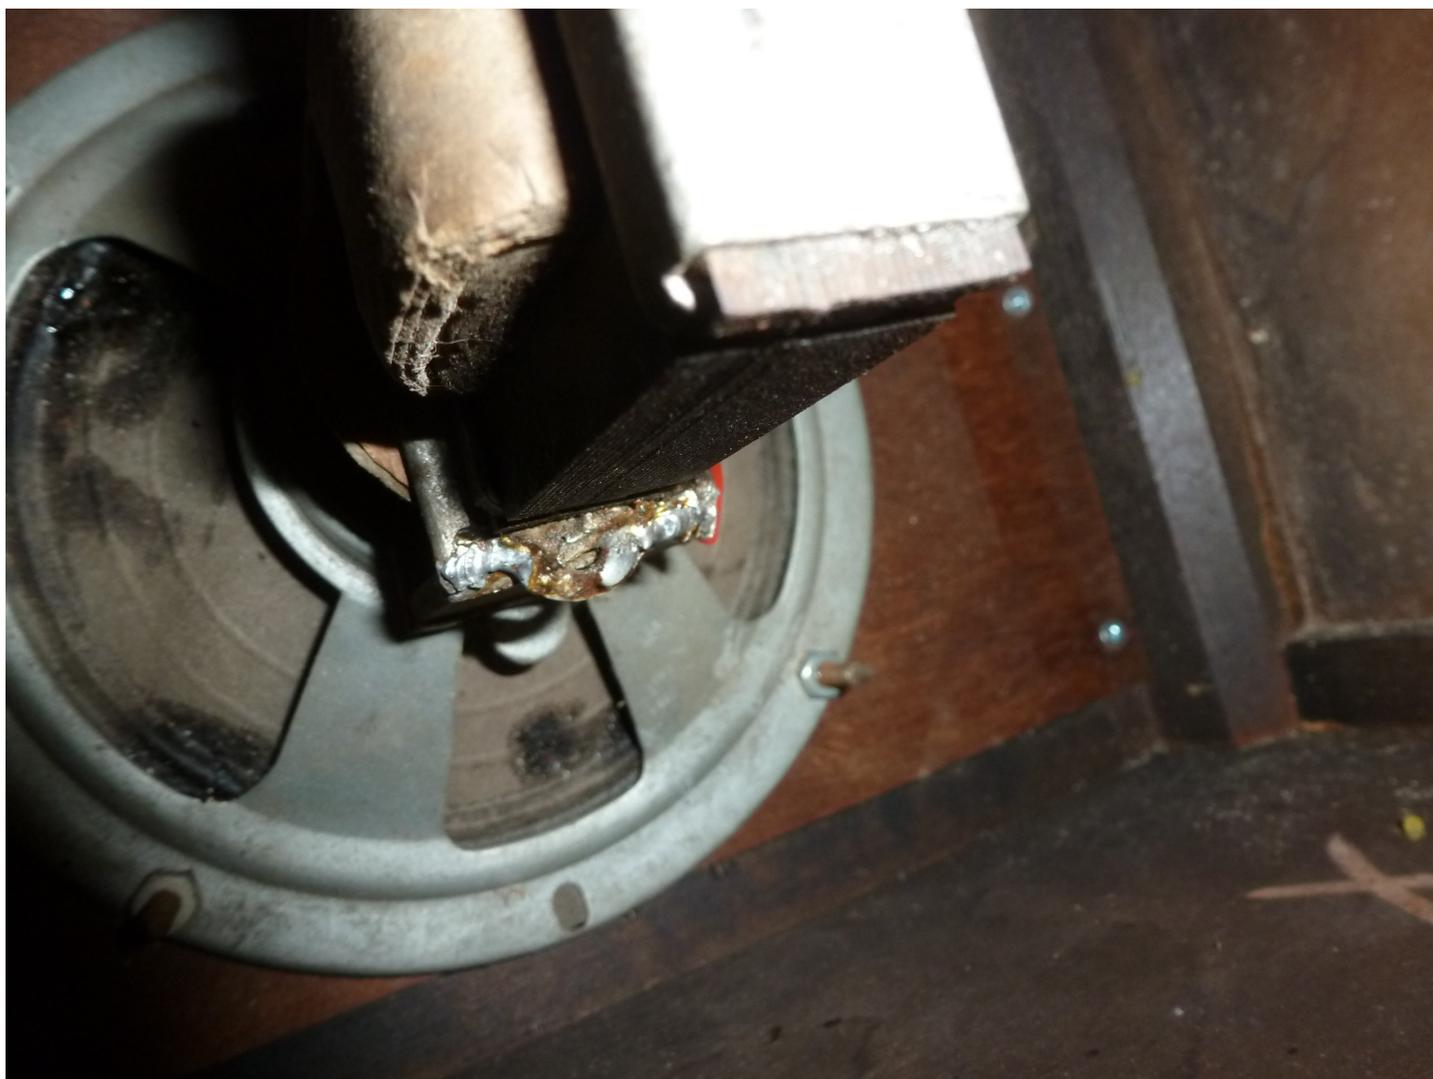
Comme c'est souvent le cas une grosse partie du circuit est montée sur une plaque phénolique supportant condensateurs et résistances, fixée au châssis à travers d'espaceurs métalliques. La barre de fixation du châssis au cabinet a été enlevée pour gagner accès à la plaque phénolique et n'a pas été réinstallée, une vraie boucherie. Pour la suite du carnage des condensateurs de récupération ont été installés des deux cotés de la plaque phénolique rendant impossible la réinstallation de la plaque à sa position d'origine car maintenant trop épaisse, ce qui a probablement motivé la mise au rebut de la barre de fixation qui aurait causé des courts-circuits.

Tous les composants ont été remplacés par du neuf sauf 6 résistances qui avaient encore la bonne valeur. Sur la photo de droite on note l'absence de la barre de fixation au châssis (en bas), et la plaque phénolique qui supporte les composants est retournée à sa place, contrairement à la photo de gauche où elle est plus épaisse que la profondeur du châssis.

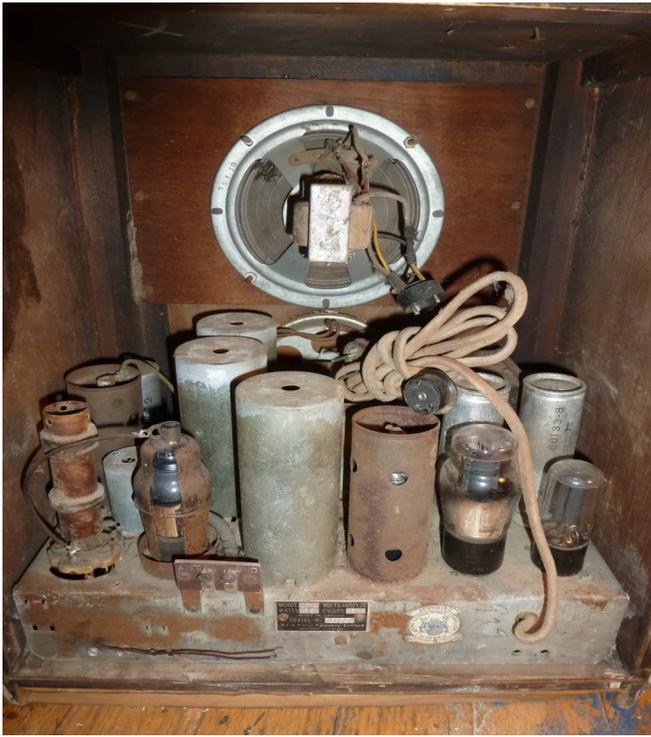
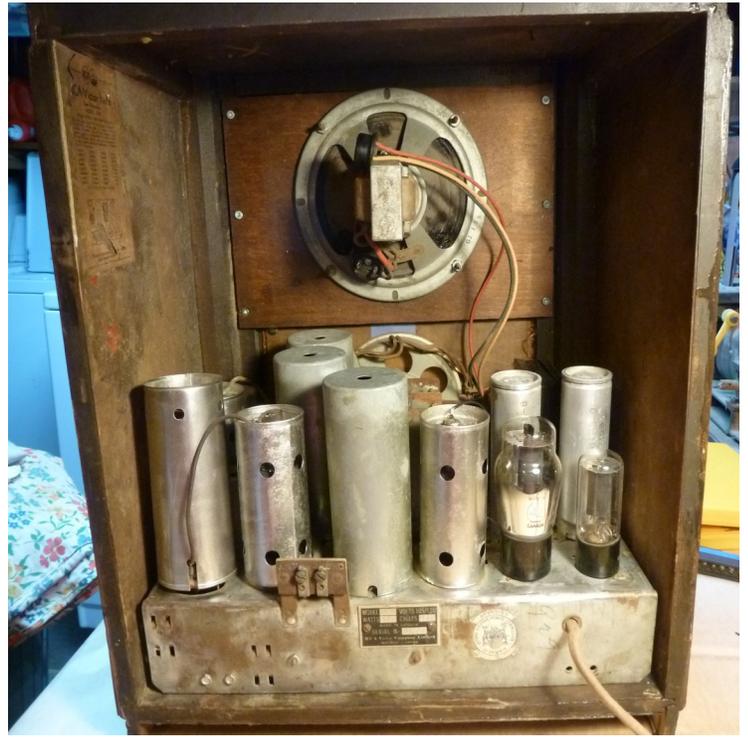
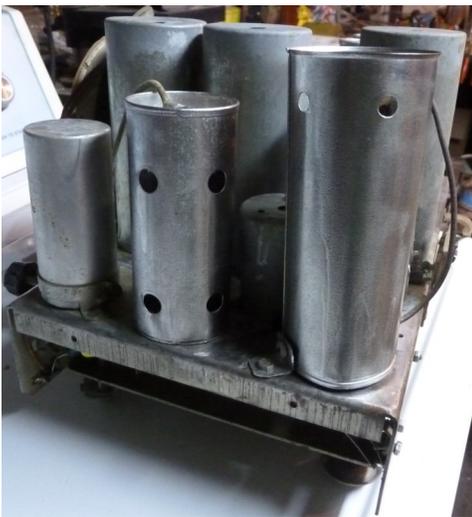
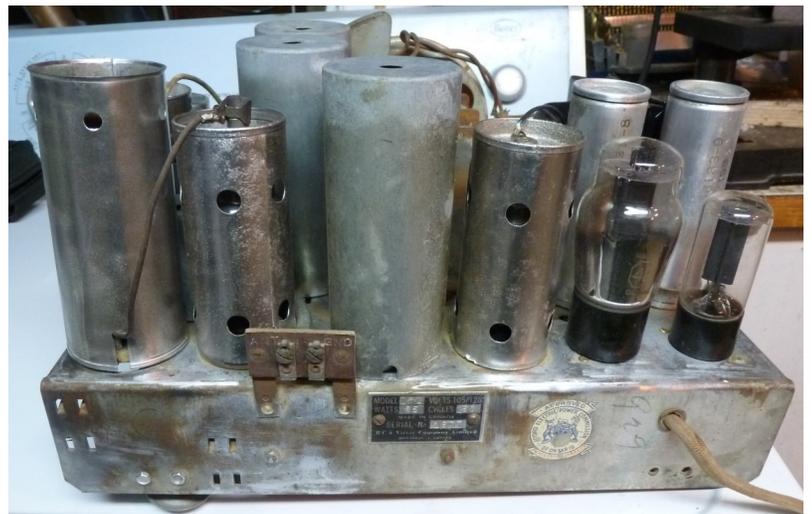
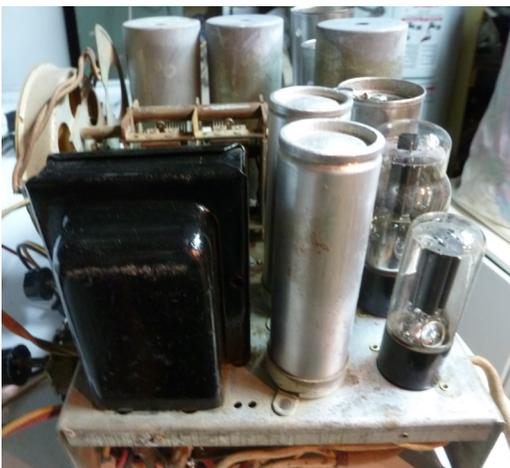
Le blindage du 1er tube MF est inadéquat car il ne se marie pas à la base ronde du blindage, et le blindage du 1er transformateur MF est manquante. J'ai trouvé des remplacements convenables dans ma réserve. En haut à gauche le récepteur tel que reçu, à droite maintenant, en bas détails du châssis nettoyé avec les nouveaux blindages.

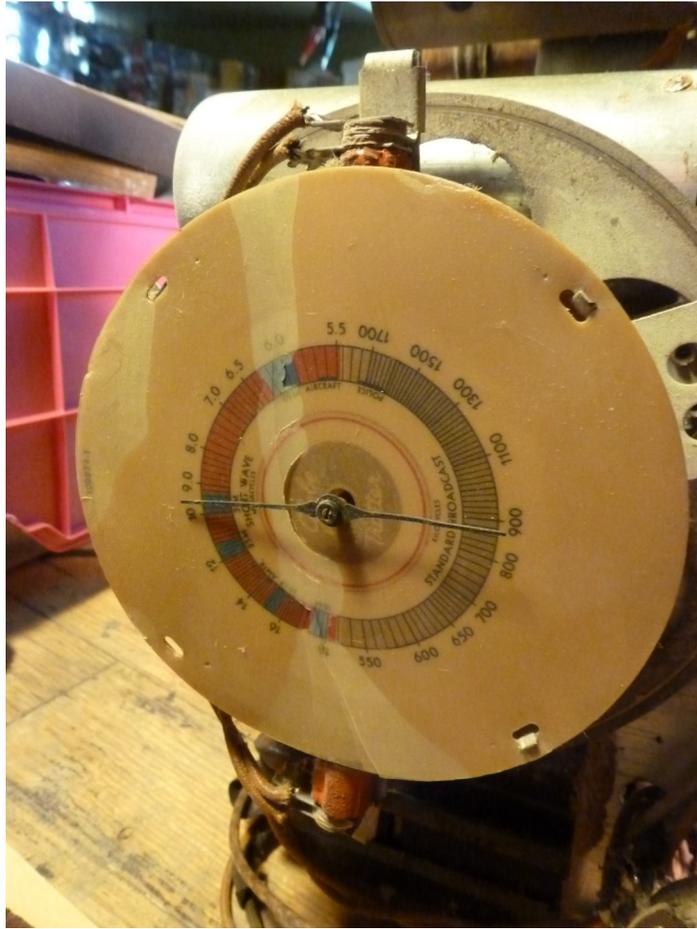
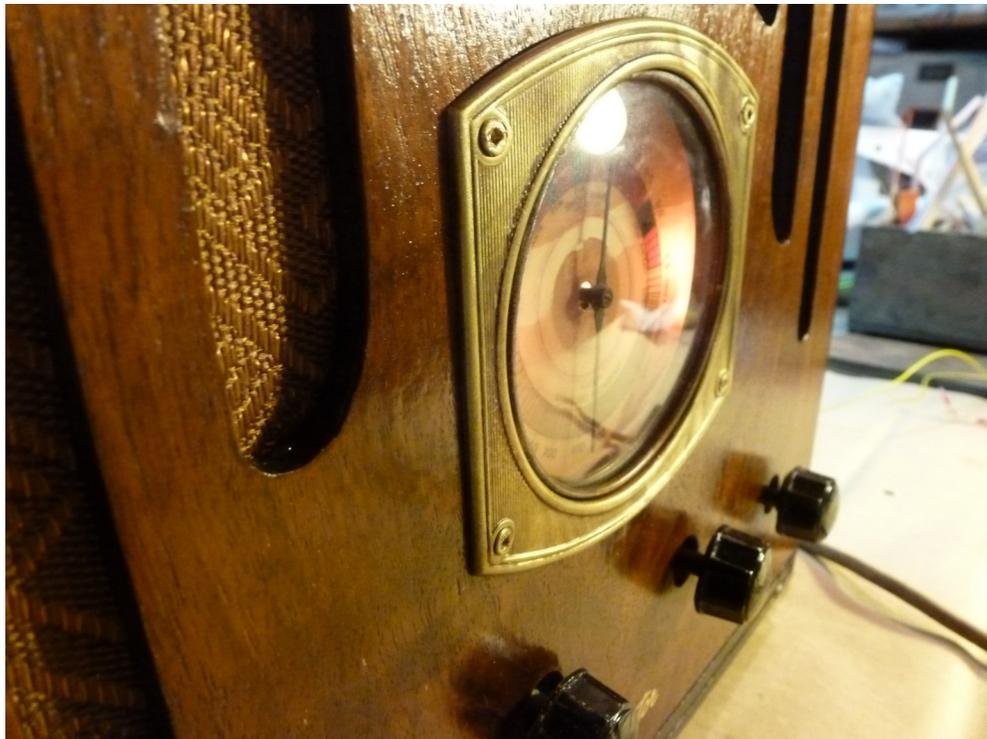
Le cadran est abimé, il a été plié et il s'est délaminé au centre. Je n'ai pas pu le remplacer car Radio Daze vend la version américaine de ce modèle, version qui n'a pas les ondes courtes. Alors je l'ai déplié et collé pour qu'il reste en place. Un ami Ron Spence m'a procuré un verre convexe d'horloge qui après un peu de sablage sur une sableuse à ruban s'est bien inséré .
