RCA 641 – 1953

Alain Dufour

Août 2024

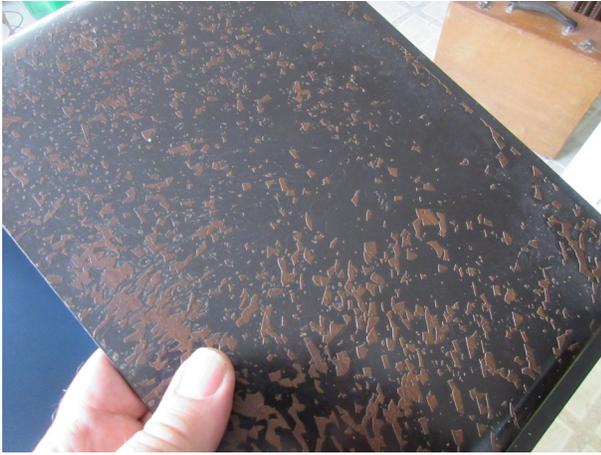
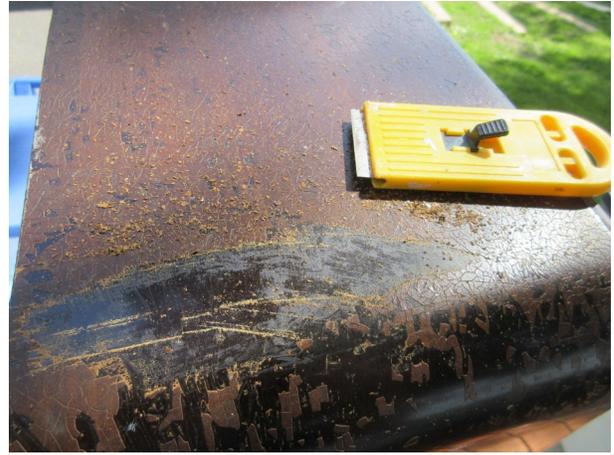
Lors de l'achat, j'ai pensé que le cabinet était en bois. Toutefois, une fois rendu à la maison j'ai compris qu'il s'agissait de bakélite. La bakélite a été originellement recouverte d'un faux-fini donnant l'apparence du bois, autre touche européenne! Avec les années, et peut-être aussi la chaleur, le faux-fini a séché et s'est dégradé. A plusieurs endroits il ne restait que des particules séchées. J'ai donc entrepris de le gratter entièrement avec une lame de rasoir comme celle qu'on utilise pour enlever la peinture sur les vitres.

Par la suite j'ai utilisé des produits pour le polissage d'automobile afin d'éliminer les nombreuses rayures et pour redonner du lustre à la bakélite. Le résultat était très satisfaisant.

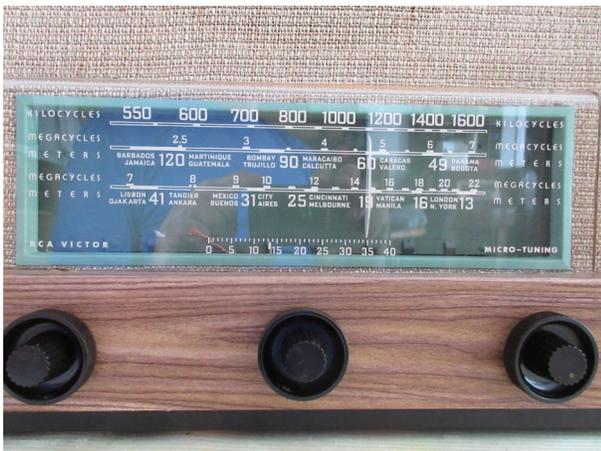
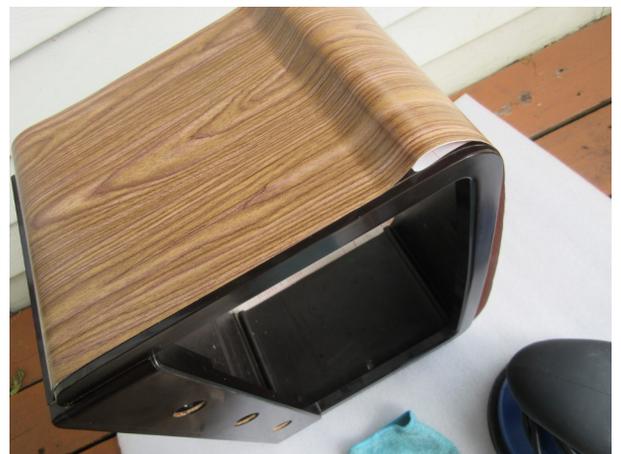
Toutefois pour lui redonner une allure plus originale j'ai recouvert tout le boîtier d'une pellicule autocollante imitant le bois.

Quant aux boutons je les ai nettoyés dans un bain d'ultrasons puis je les ai cirés. En façade, j'ai nettoyé le plastique du cadran avec du Novus. La garniture métallique autour du cadran été retirée et repeinte en vert, comme celle d'origine. La garniture cuivrée autour de l'œil magique a été retirée puis astiquée. La toile n'était pas déchirée ni tachée alors elle a simplement été dépoussiérée avec un aspirateur.

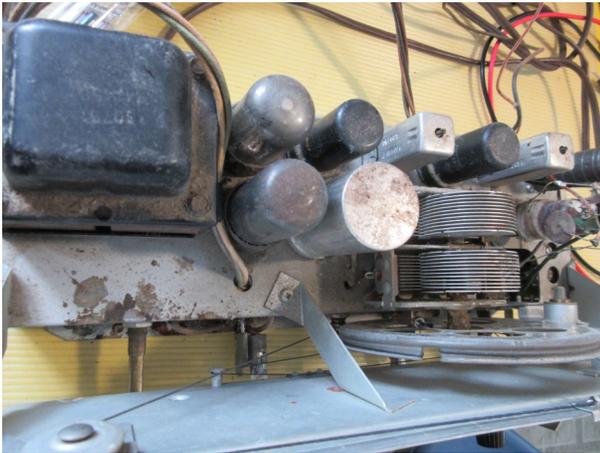
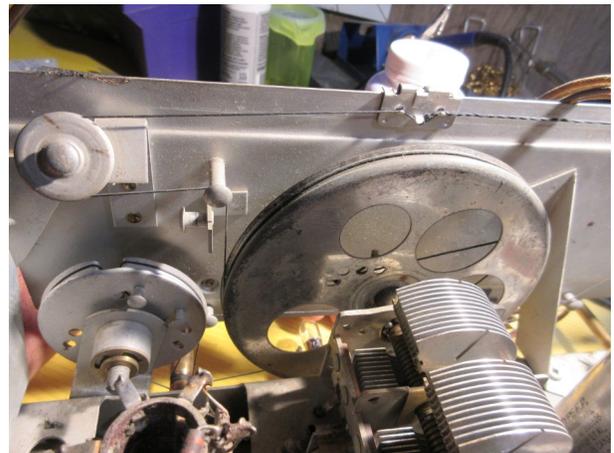
Comme c'est généralement le cas, le châssis était très sale et présentait quelques endroits rouillés. Après l'avoir brossé et passé à l'aspirateur, j'ai frotté les endroits rouillés et j'ai appliqué du dissolvant à rouille en gel. L'efficacité de ce produit est mitigée. Finalement j'ai frotté les endroits accessibles du châssis avec du VIM.

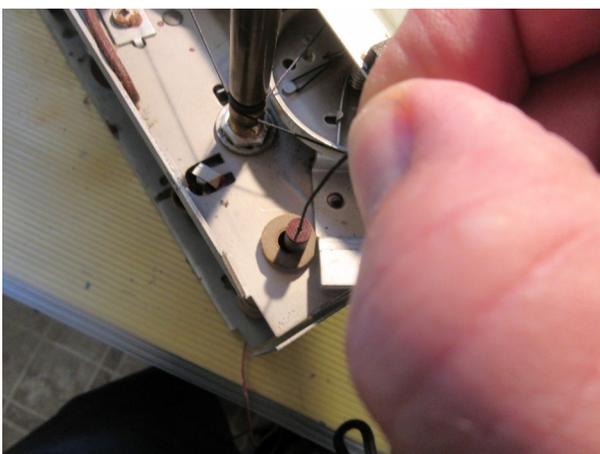
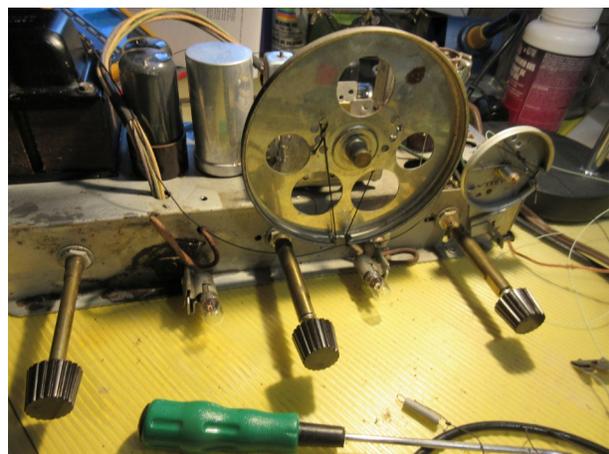
J'ai constaté que ce récepteur à trois bandes utilise deux systèmes de syntonisation ainsi que deux aiguilles indicatrices...encore une caractéristique européenne! Le condensateur variable rotatif est entraîné par une ficelle reliée au bouton central. Une seconde ficelle est entraînée par le bouton de droite et elle actionne un noyau de ferrite inséré dans une bobine, le positionnement de ce noyau étant indiqué par une seconde aiguille entraînée par une troisième corde. Il s'agit d'un dispositif appelé « Micro-tuning » par RCA et il fonctionne à l'aide d'un condensateur variable de type « piston ». Lorsque j'ai démonté l'appareil j'ai constaté que les ficelles n'étaient pas enroulées correctement et que celle qui devait actionner le noyau de ferrite du micro-tuning était absente. Afin de connaître la manière d'enrouler ces ficelles il faut généralement un plan de ficelles. Je l'ai heureusement obtenu à même le schéma électrique. Malgré cela il m'a fallu une dizaine d'heures pour replacer les trois systèmes de ficelles dans leurs enroulements d'origine.

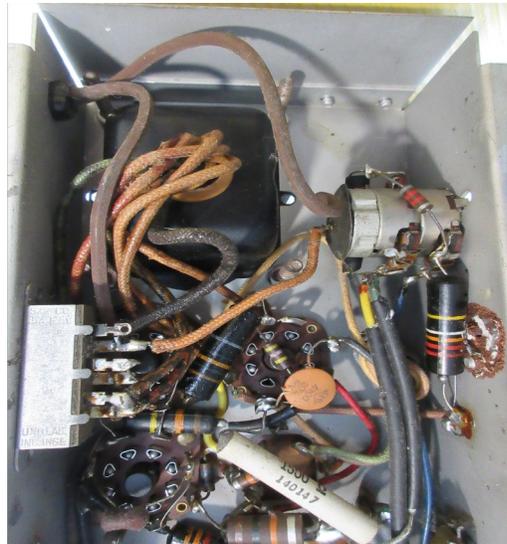
Il me fallait tout de même vérifier l'état des condensateurs « papier » et électrolytiques. En réalité, les condensateurs « papier » sont des Bumblebee (aussi appelés Black Beauty). Ces condensateurs avec bandes de couleurs similaires à celles des résistances sont en fait des condensateurs papier encapsulés dans du plastique noir.

Les Bourdons ont le même défaut que les condensateurs papier et doivent être remplacés car ils fuient et leur valeur s'est modifiée au fil des années. Pour m'en assurer, j'ai déconnecté un côté du condensateur de 0,022mFd relié au potentiomètre de tonalité et je l'ai mesuré. Comme je m'y attendais, la lecture me donne 0,031mFd. J'ai donc décidé de remplacer ces huit condensateurs. Il fallait toutefois que je trouve une façon de cacher les nouveaux condensateurs jaunes afin qu'ils ne soient pas apparents. Je me suis heureusement rappelé que j'avais aussi des condensateurs Jfx noirs ayant une tolérance de 5% (au lieu de 20%). Ils sont spécialement conçus pour l'audio et souvent « overkill » pour un récepteur ordinaire.

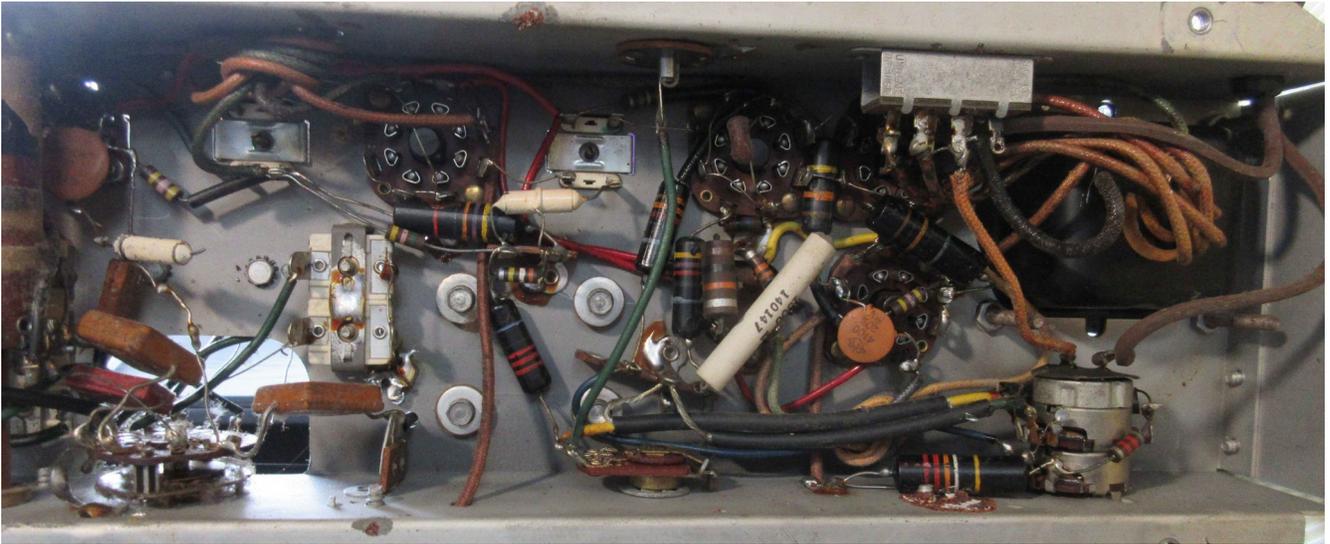
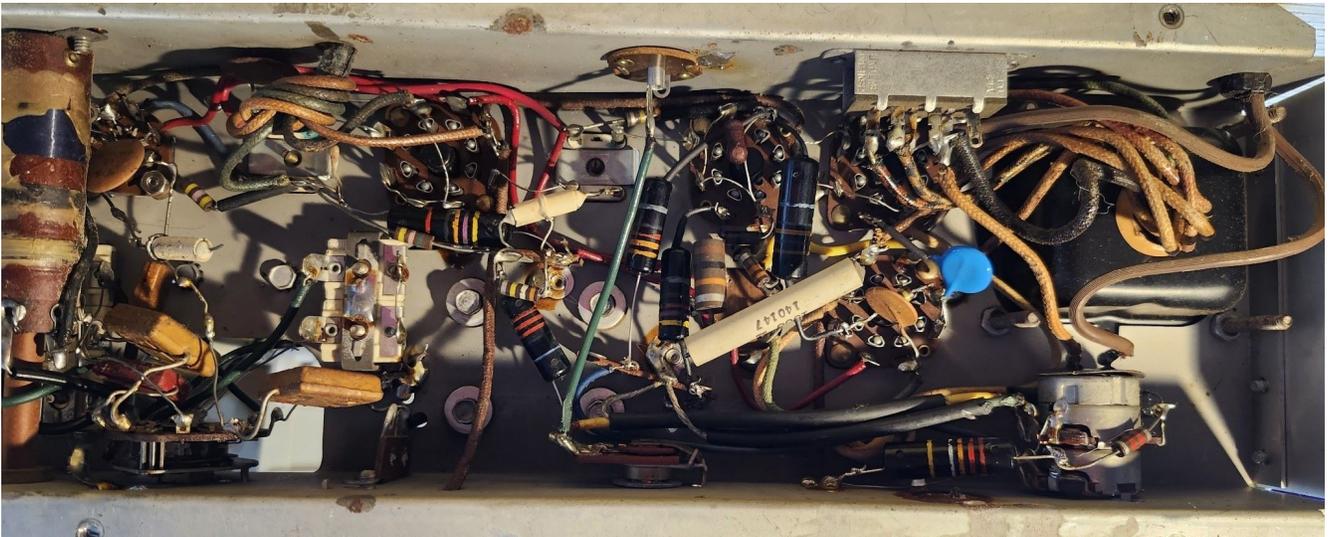
Photos du dessous du châssis, avant – après le camouflage des condensateurs Bumblebee.
Seul, un condensateur moderne (bleu) est apparent (C28 de type X1-Y2).

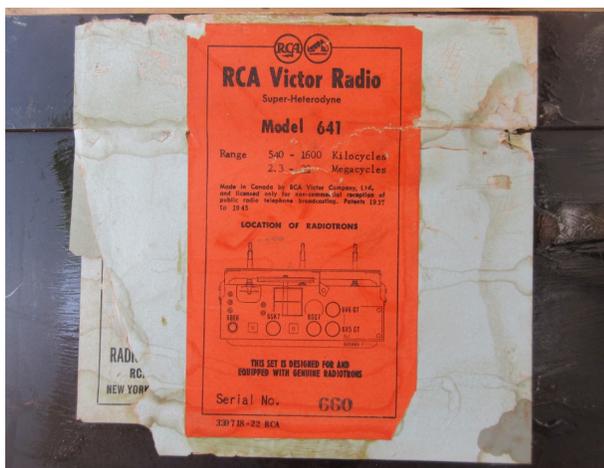
Étiquette collée par dessus une autre laissant apparaître le mot « New-York » alors, fabriqué au Canada ou aux USA?

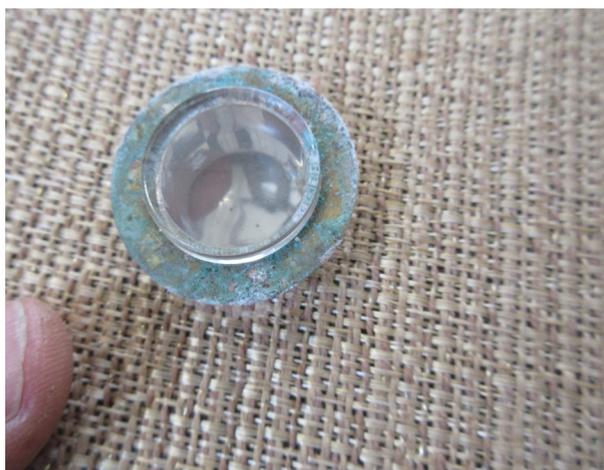
Corrosion sur le tour de l'oeil magique

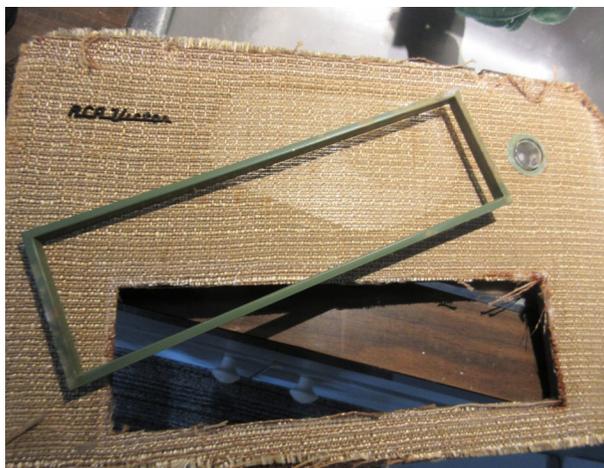
Le contour de la grille a été repeint. La toile a été doucement brossée puis passée à l'aspirateur
