Patrick Dufresne

Société des collectionneurs de radios anciens
22 septembre 2024
Présente un récepteur

Une console Marconi modèle 70

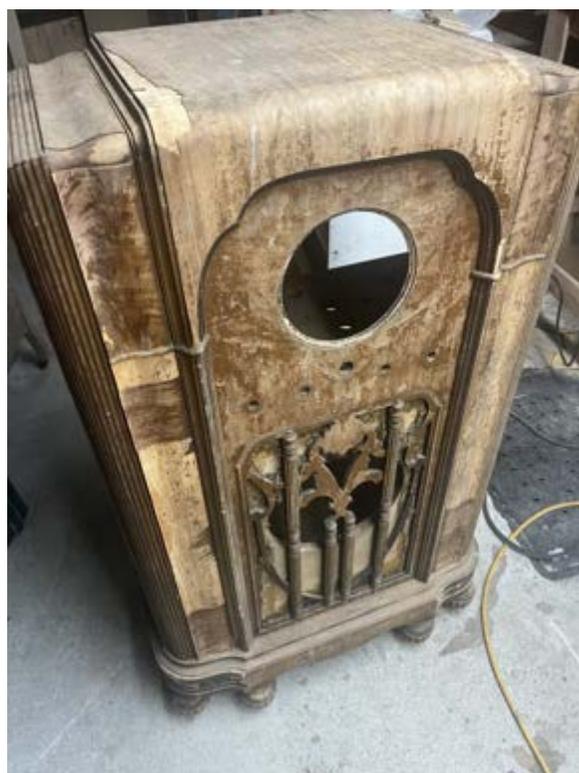
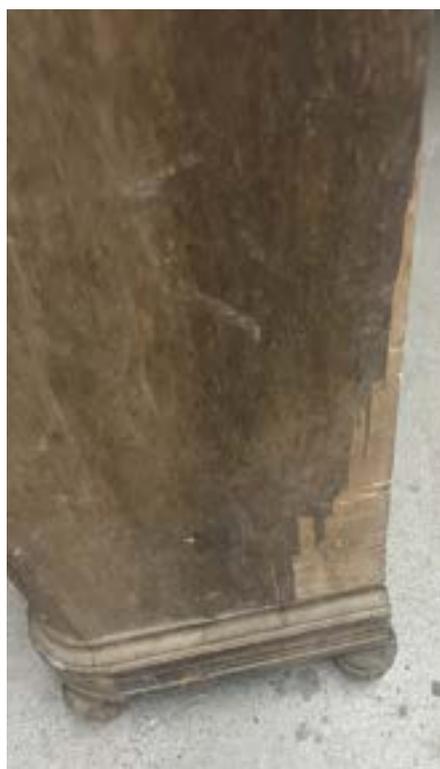
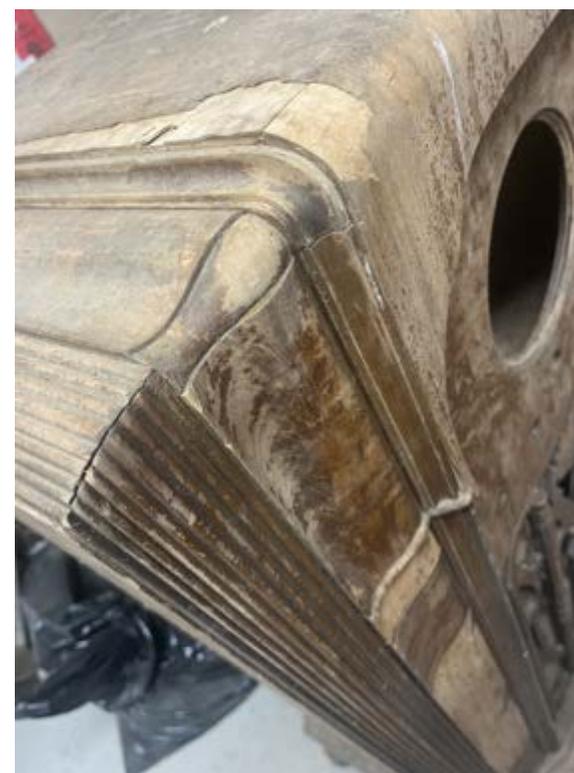
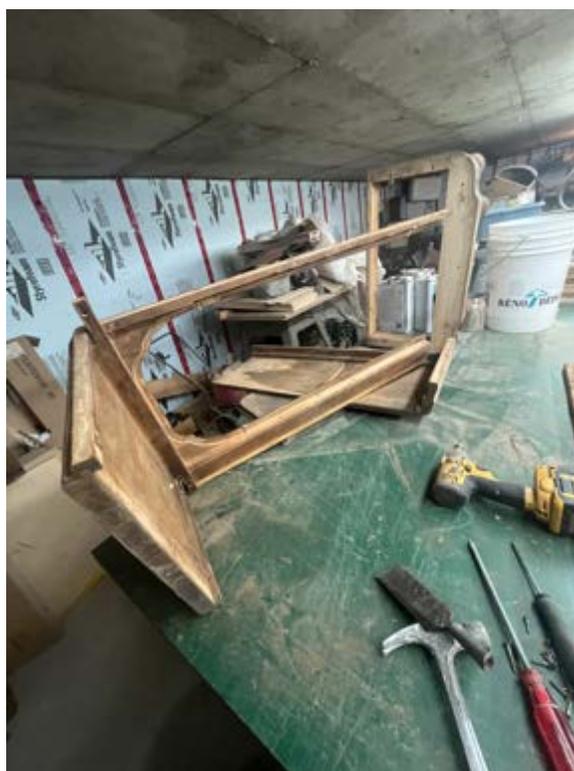
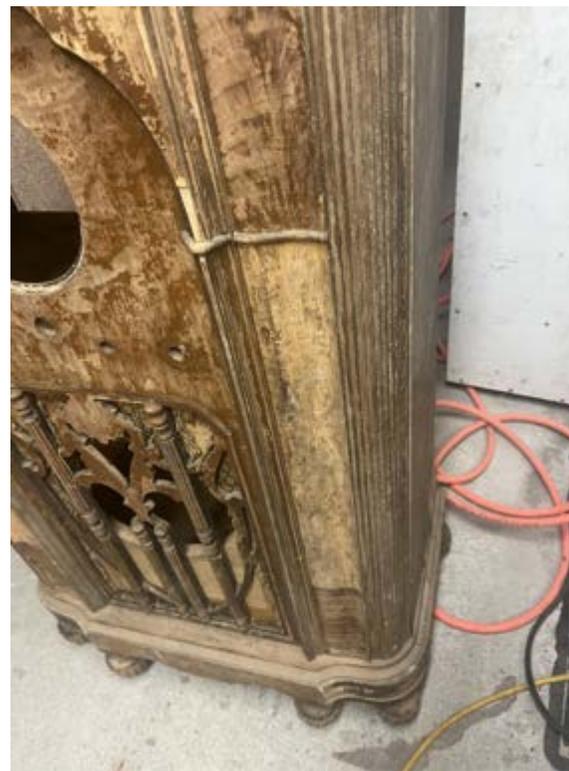
L'histoire de cette radio commence il y a deux ans. Une personne donnait cette console sur Market Place. J'ai fait le trajet jusqu'à Boisbriand pour la récupérer. Elle était complète, mais dans un piteux état. Les placages étaient presque tous décollés ou inexistant.

Voici quelques images de la console au départ

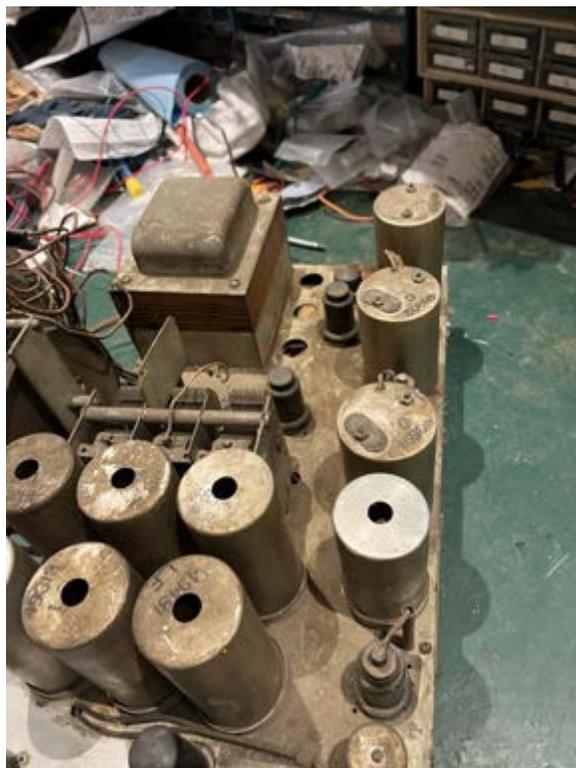
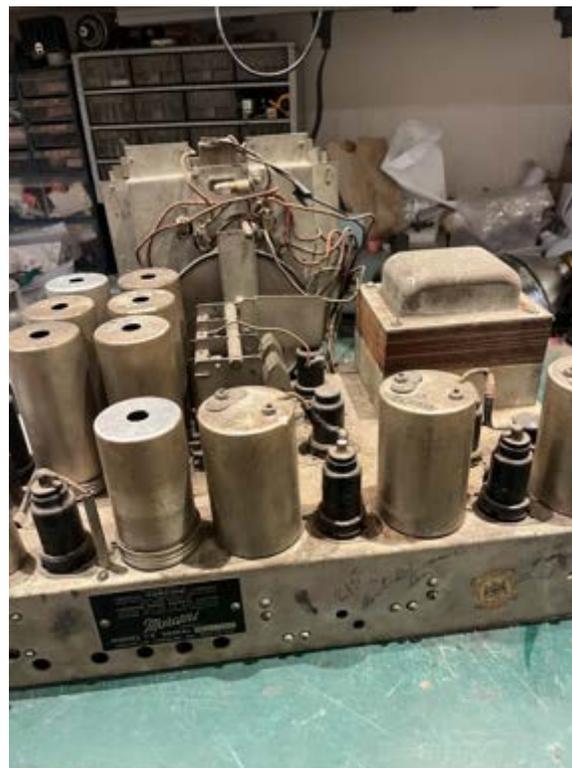
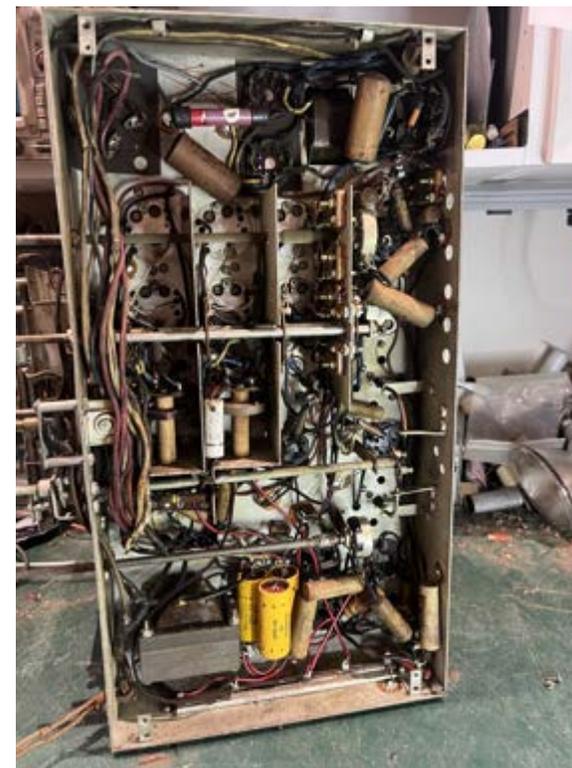
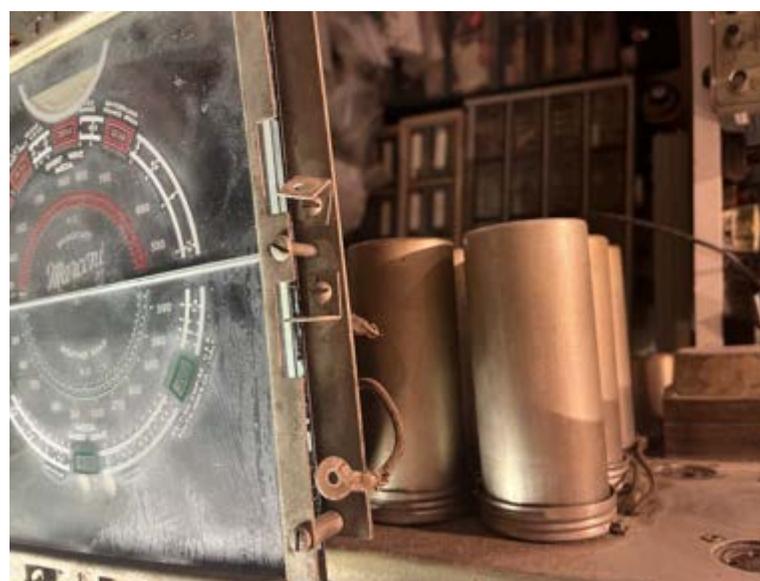
Voici quelques images du chassis avant les réparations.

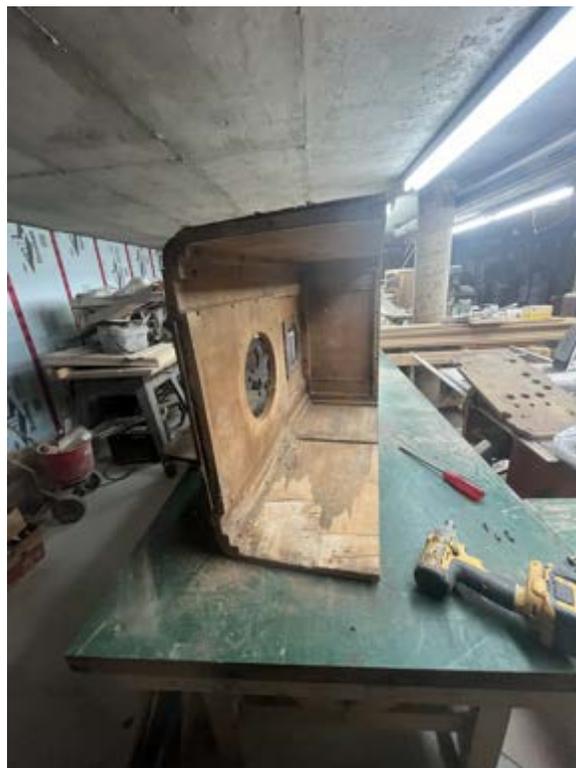
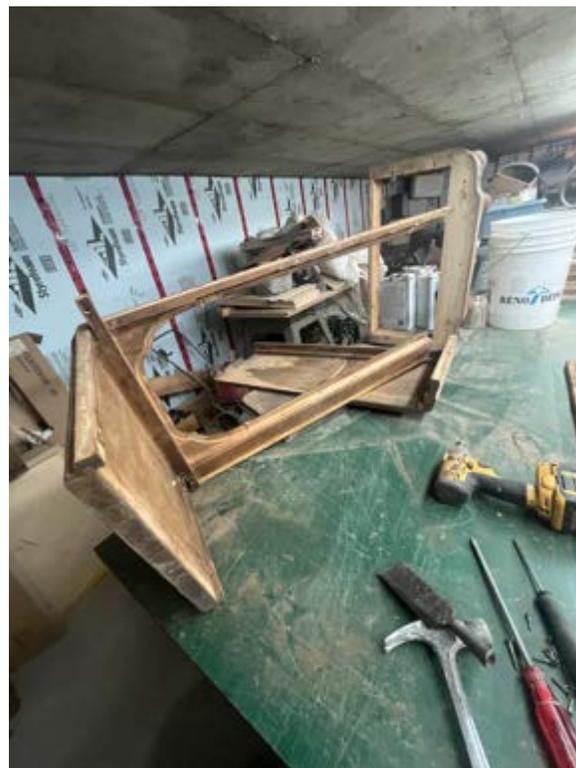
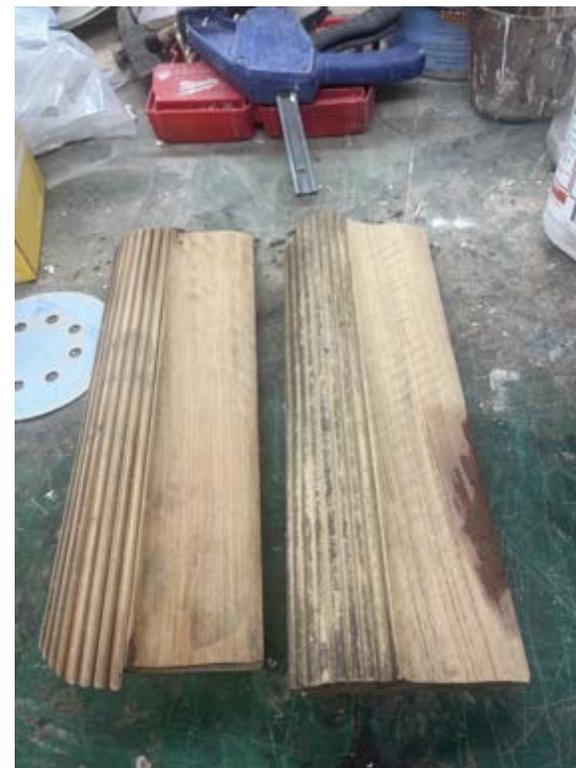
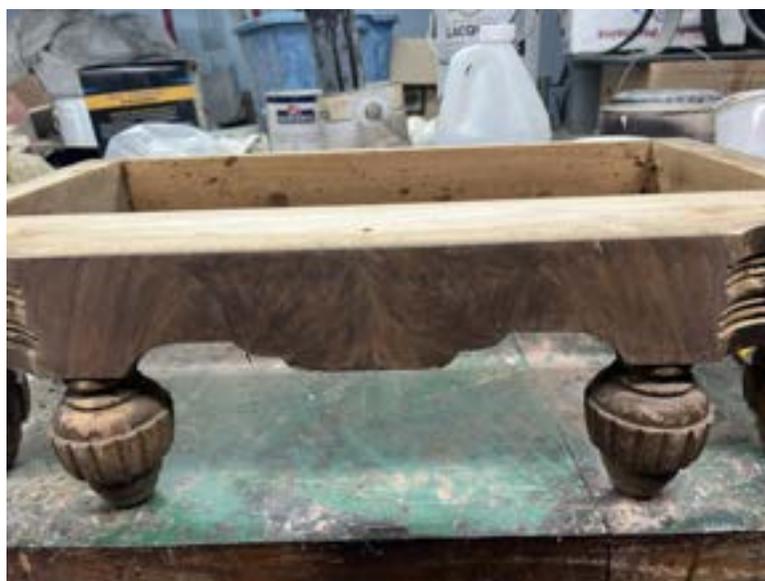
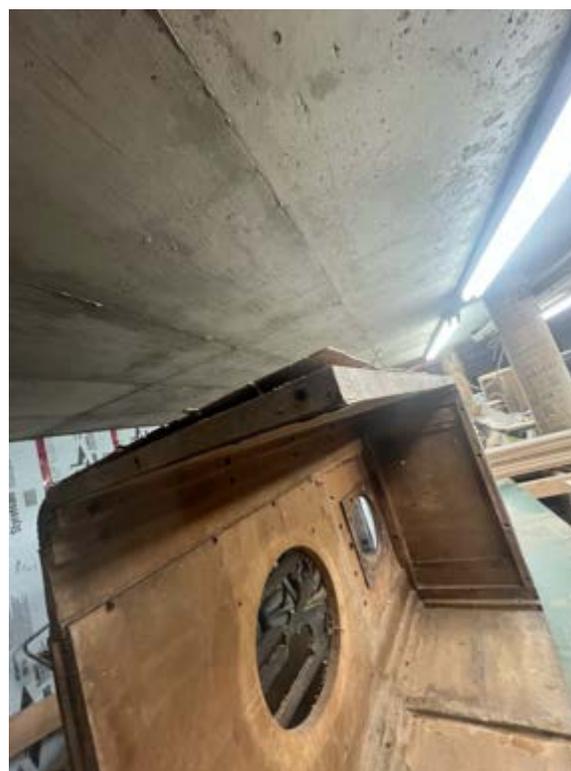
Vu l'état du cabinet, je me suis dit que cela serait plus facile pour remettre de nouveaux placages si je démançais le cabinet en pièces détachées.

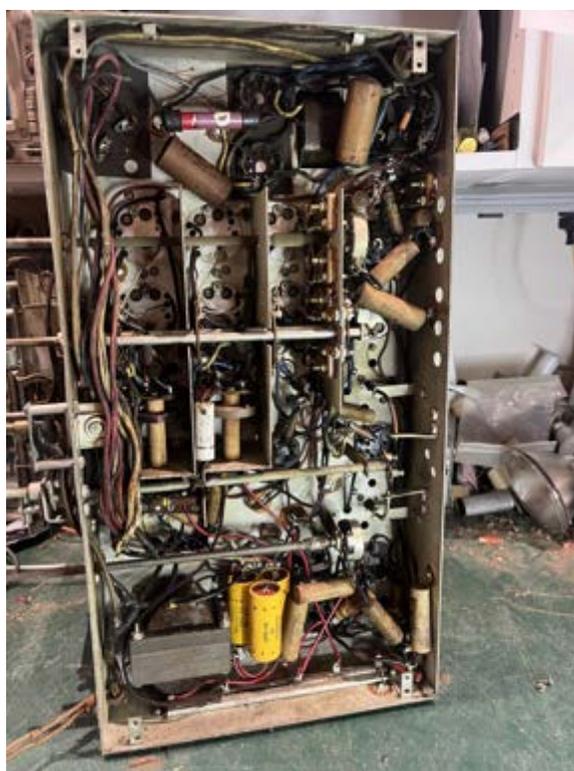
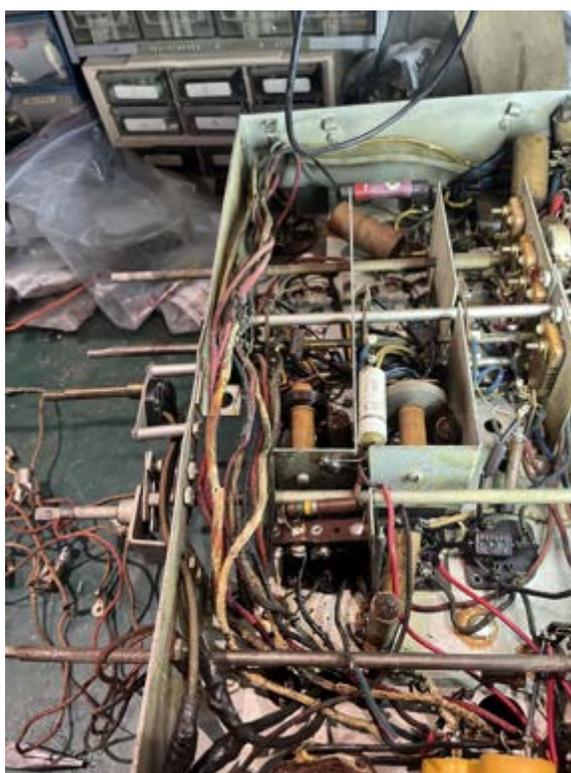
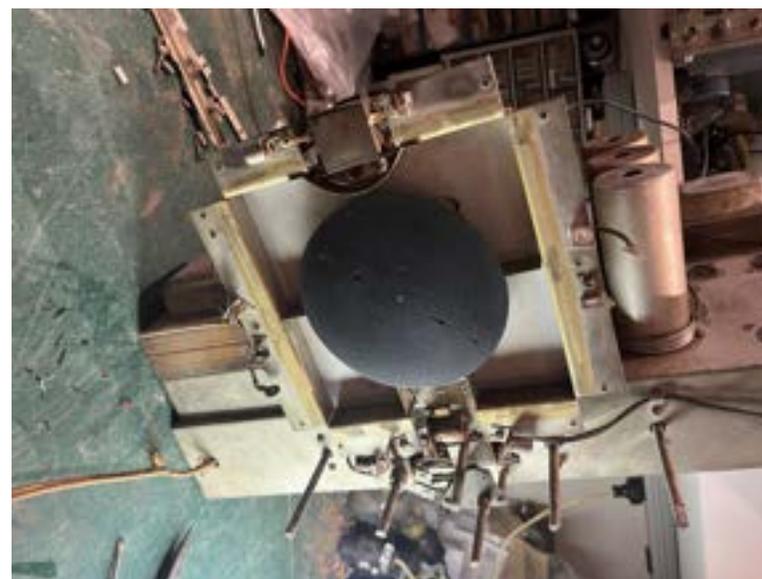
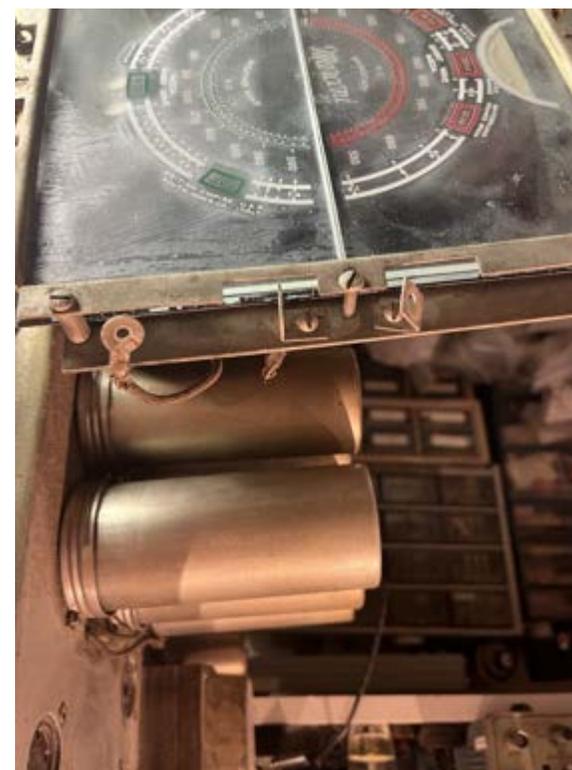
Le filage et tous les composants sont à changer, les vitres à refaire la peinture, les caoutchoucs des roues pour avancer le condensateur variable et les réceptacles à lumières.

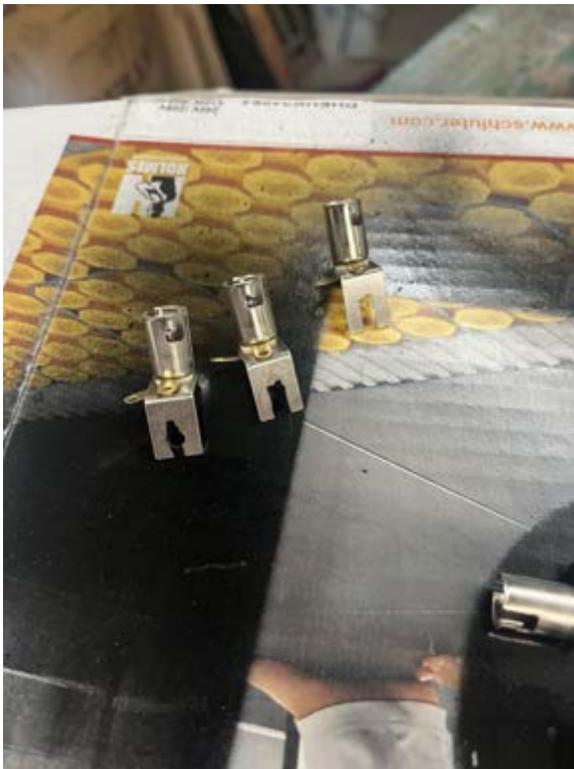
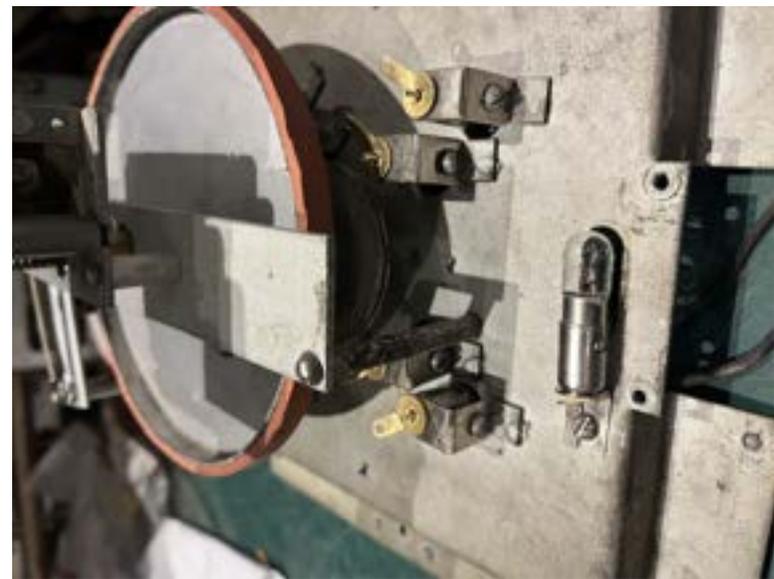
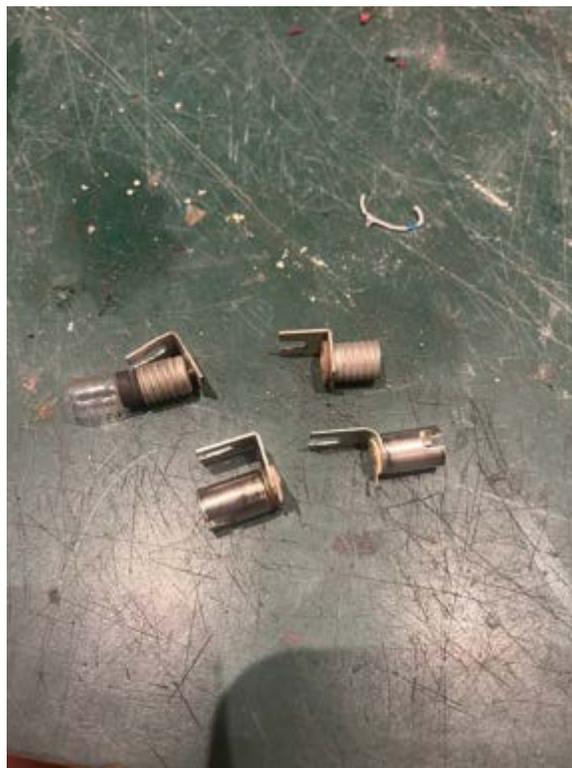
La photo de gauche
montre ceux d'origines
et les nouveaux

J'ai du changer tout les 18 réceptacles de lumières car ils étaient tous en pièces détachés. J'ai du les modifier pour qu'ils soient que ceux d'origines
