Restauration d'un Crosley 10-137 en image

Et un peu de commentaires (08-2024) Serge Hainault

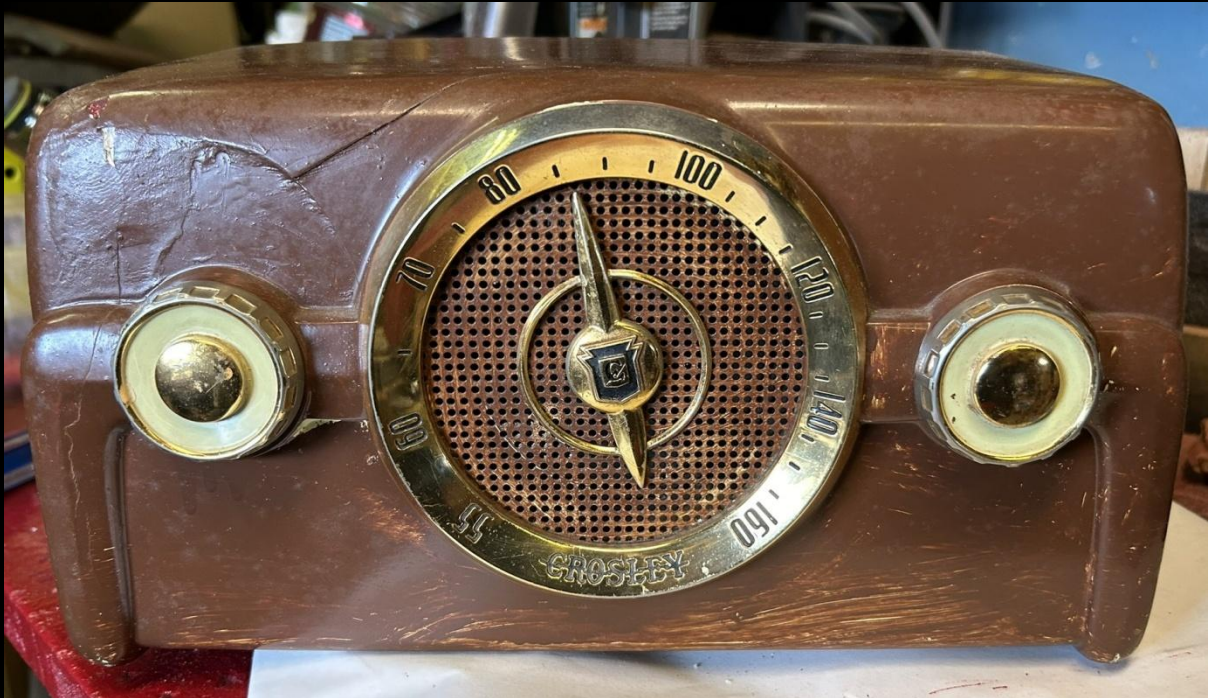
Voici de quoi avait l'air ce radio très populaire des années 50. Endommagé et pauvrement réparé, peint d'une couleur appliqué en désastre.

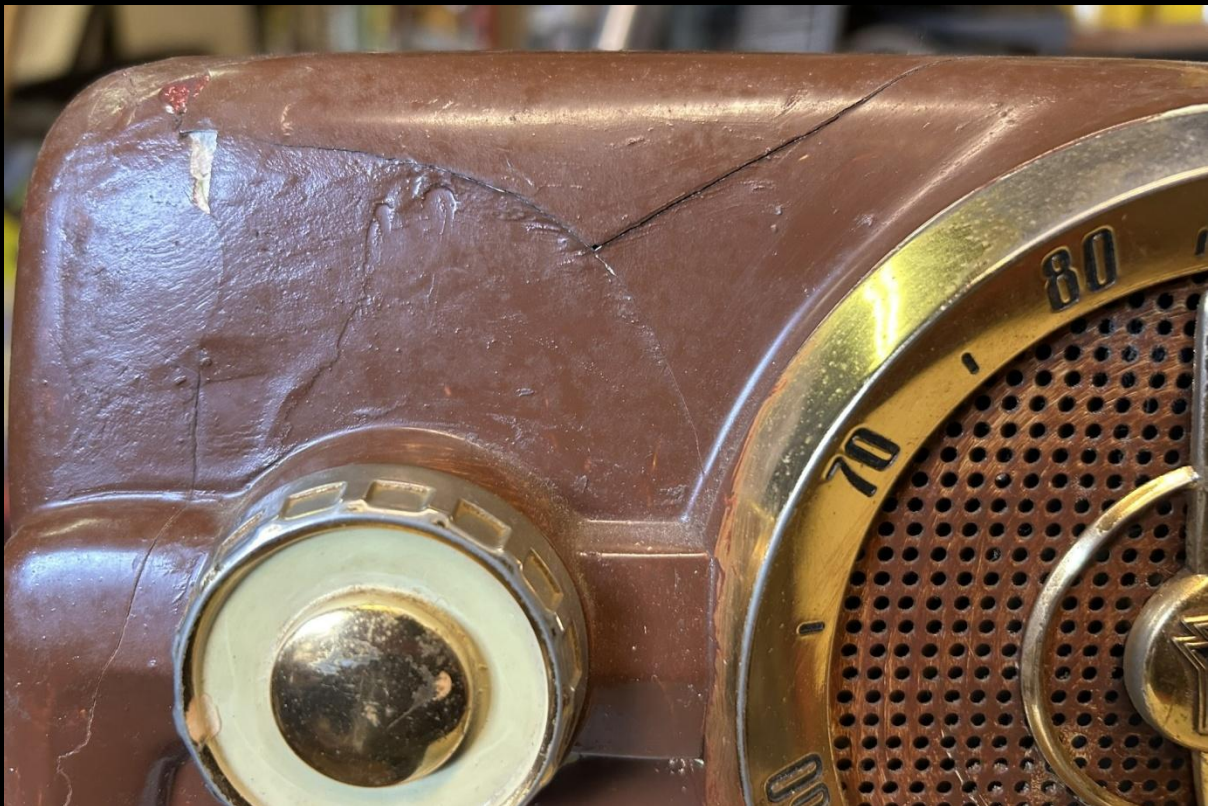
Rapprochement visuel de fissures importantes au boîtier.

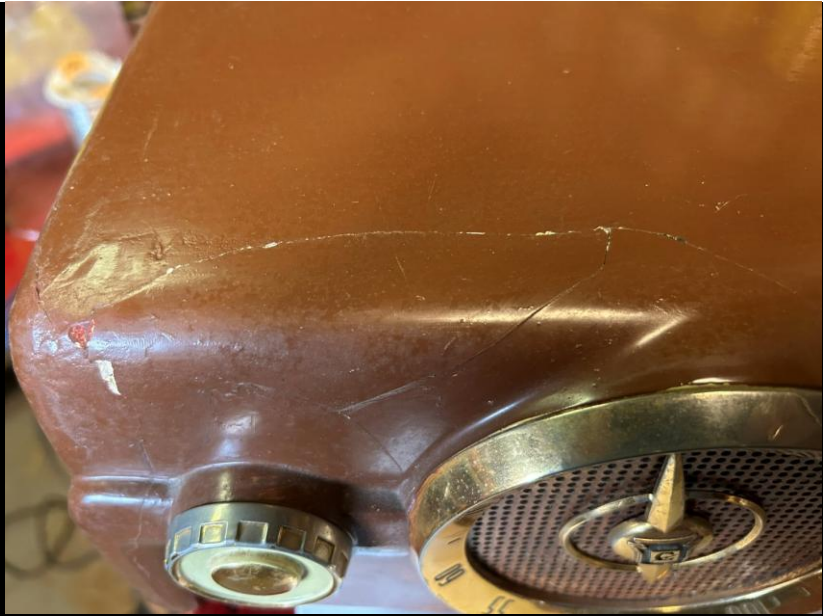
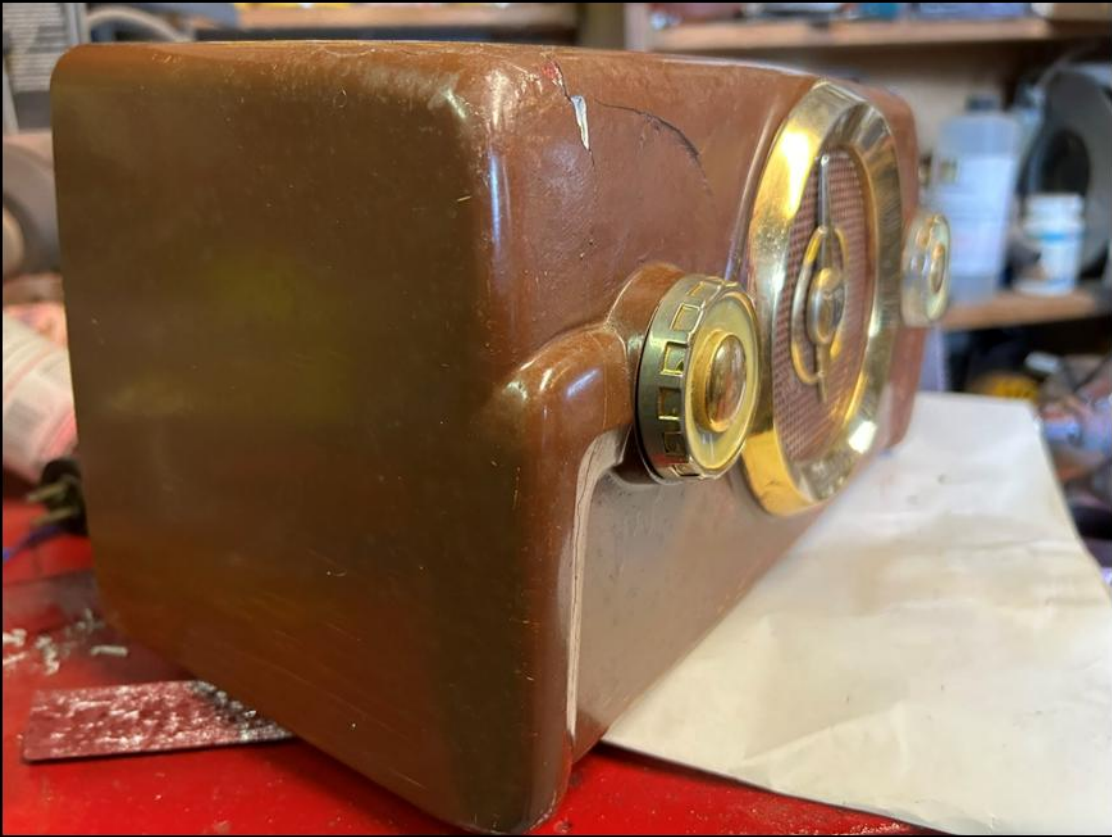
D'autres vues du dommage

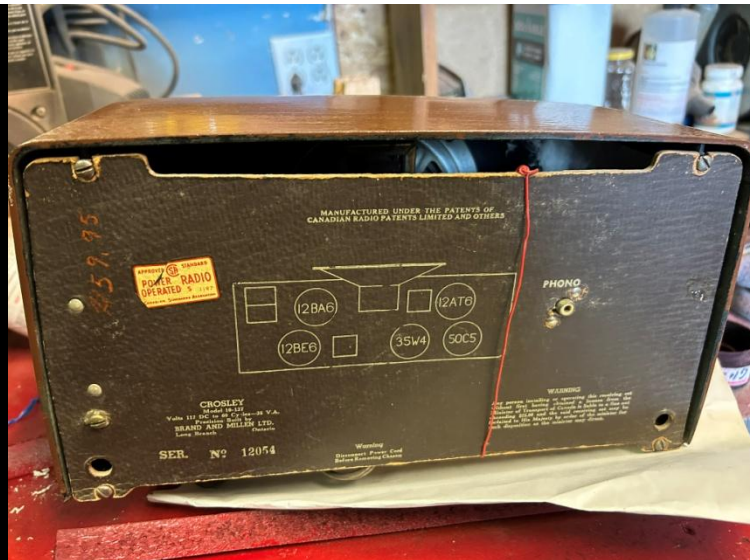
Vue du dos, en assez bon état

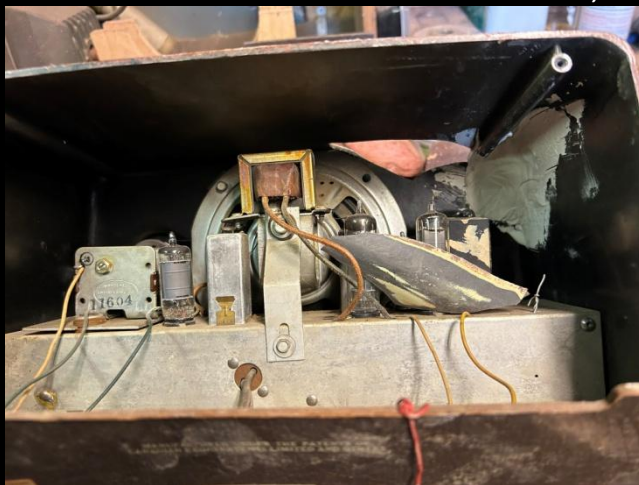
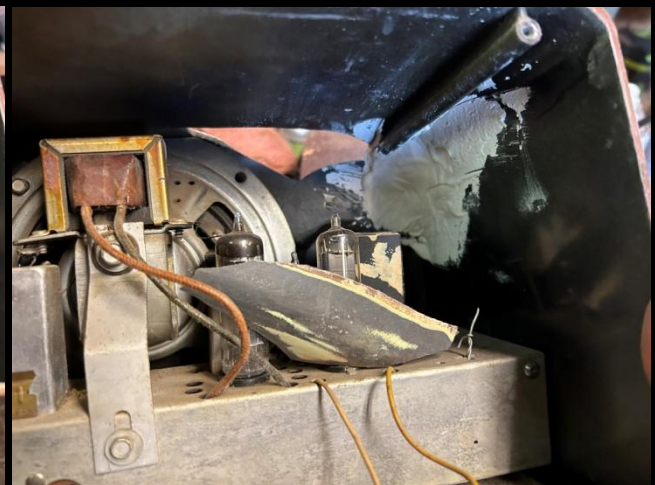
Vue à l'intérieur. On peut constater la dimension du trou et l'excès de mastic à carrosserie. Étonnant que la personne ayant effectué ce travail n'ait pas fait plus d'effort pour bien aligner la pièce brisée avec le boîtier. Heureusement cette pièce est présente et me donne l'opportunité de faire mieux.

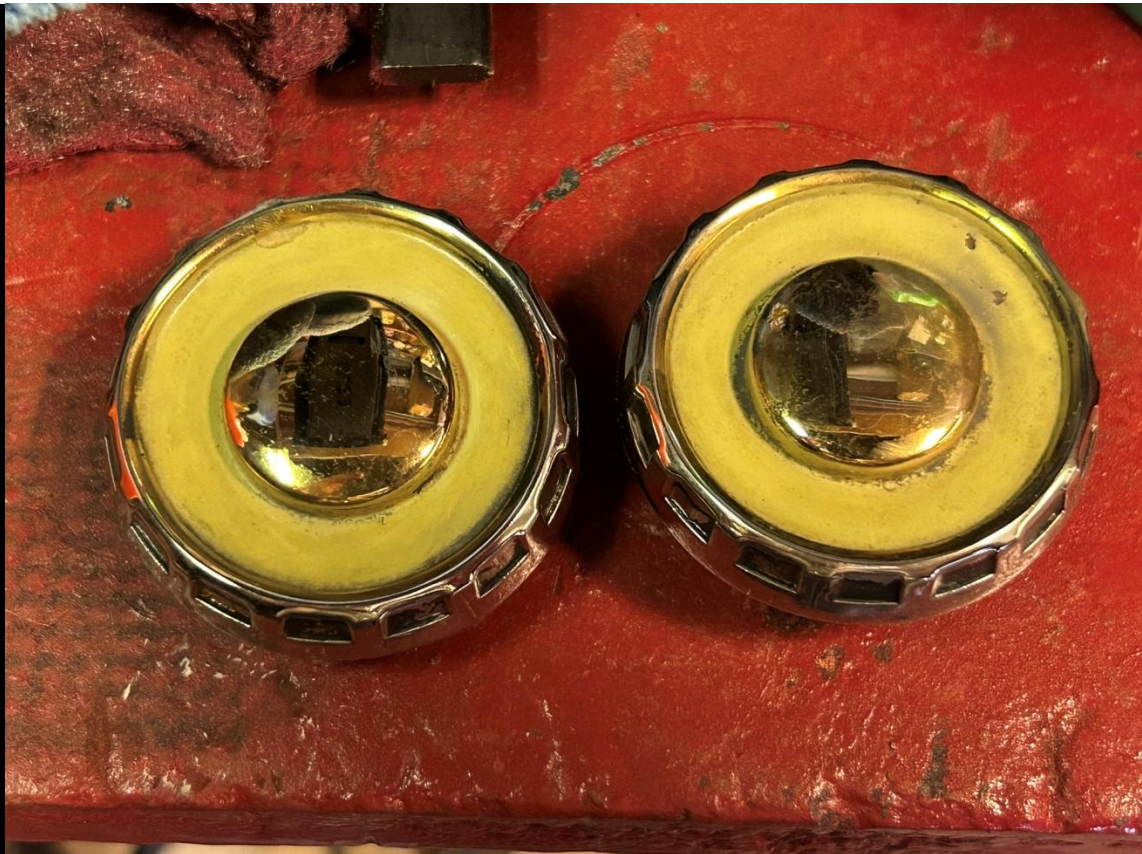
Il faut prendre soin des détails. Ici les boutons d'origines qui dévoilent la couleur originale de ce radio, chartreuse.
Ils devront être poli et peints.
