**Concours de restauration radio**

**Philco modèle 37-84 code 122  
1936 - 1937**

**Présenté par Abès Chérif**

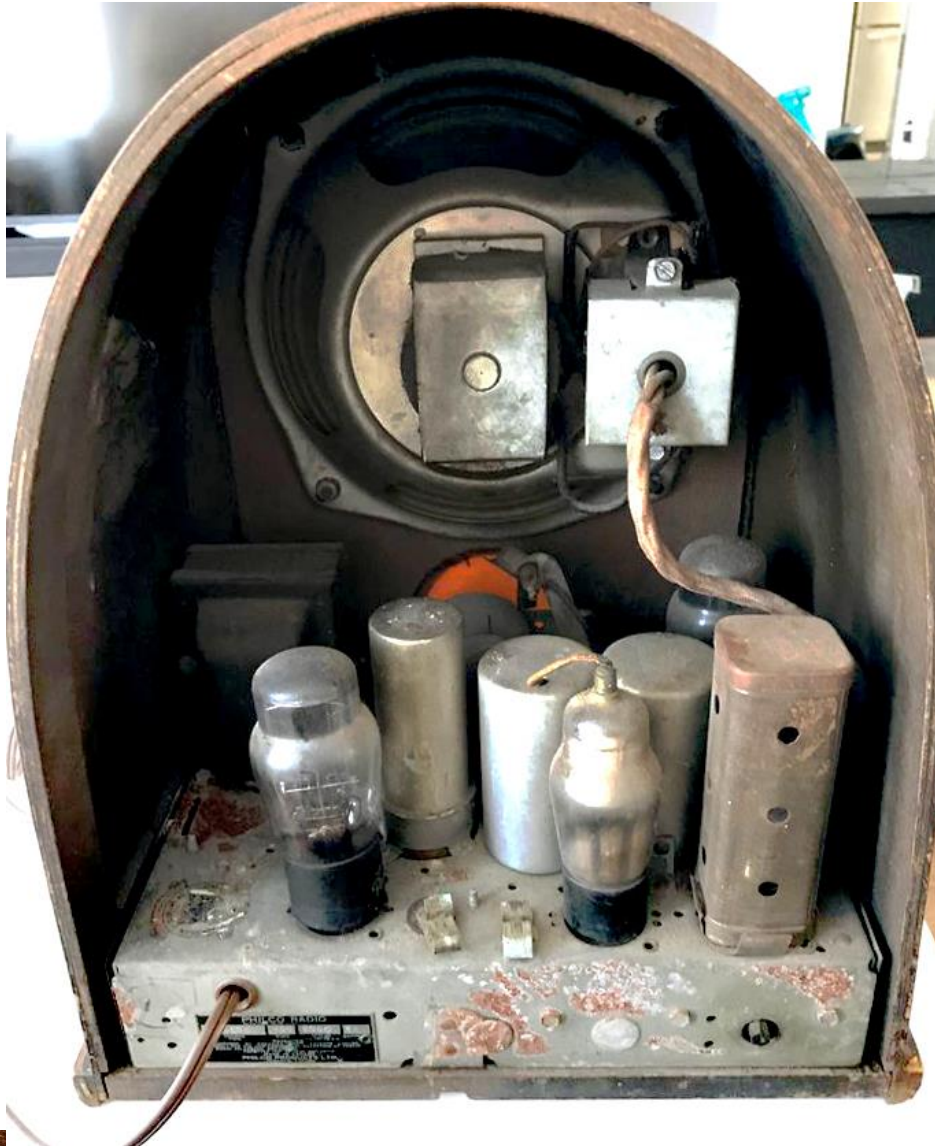
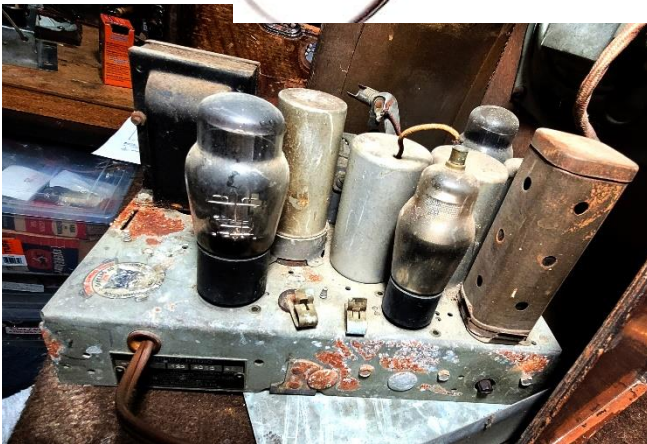
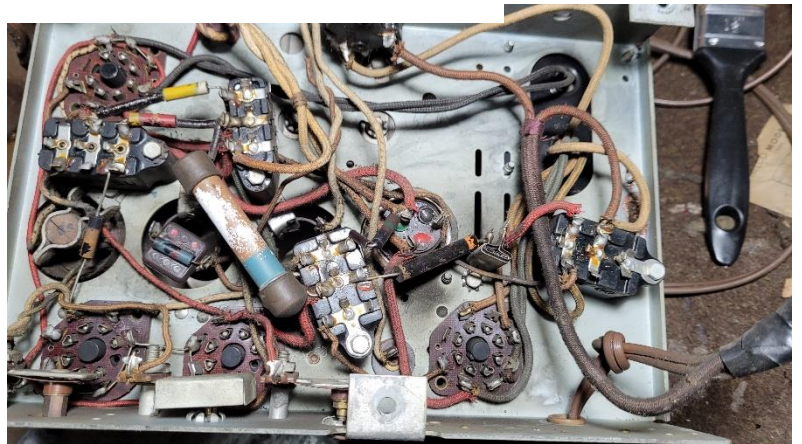
État du châssis avant intervention

- a. Nettoyage sommaire du châssis (après avoir retiré les tubes).
- b. Traitement antirouille sur les zones affectées, du châssis).
- c. Placer une nouvelle lampe pour le cadran.
- d. Nettoyage puis vérification des tubes (5Y4G, 6J7G, 6J7G et 6F6G).
- e. Une des deux 6J7G et la 6F6G ont été remplacées.
- f. Remplacer les deux condensateurs électrolytiques.
- g. Réparer le câble d'alimentation.
- h. Vérification physique du haut-parleur.
- i. Premier branchement du radio.

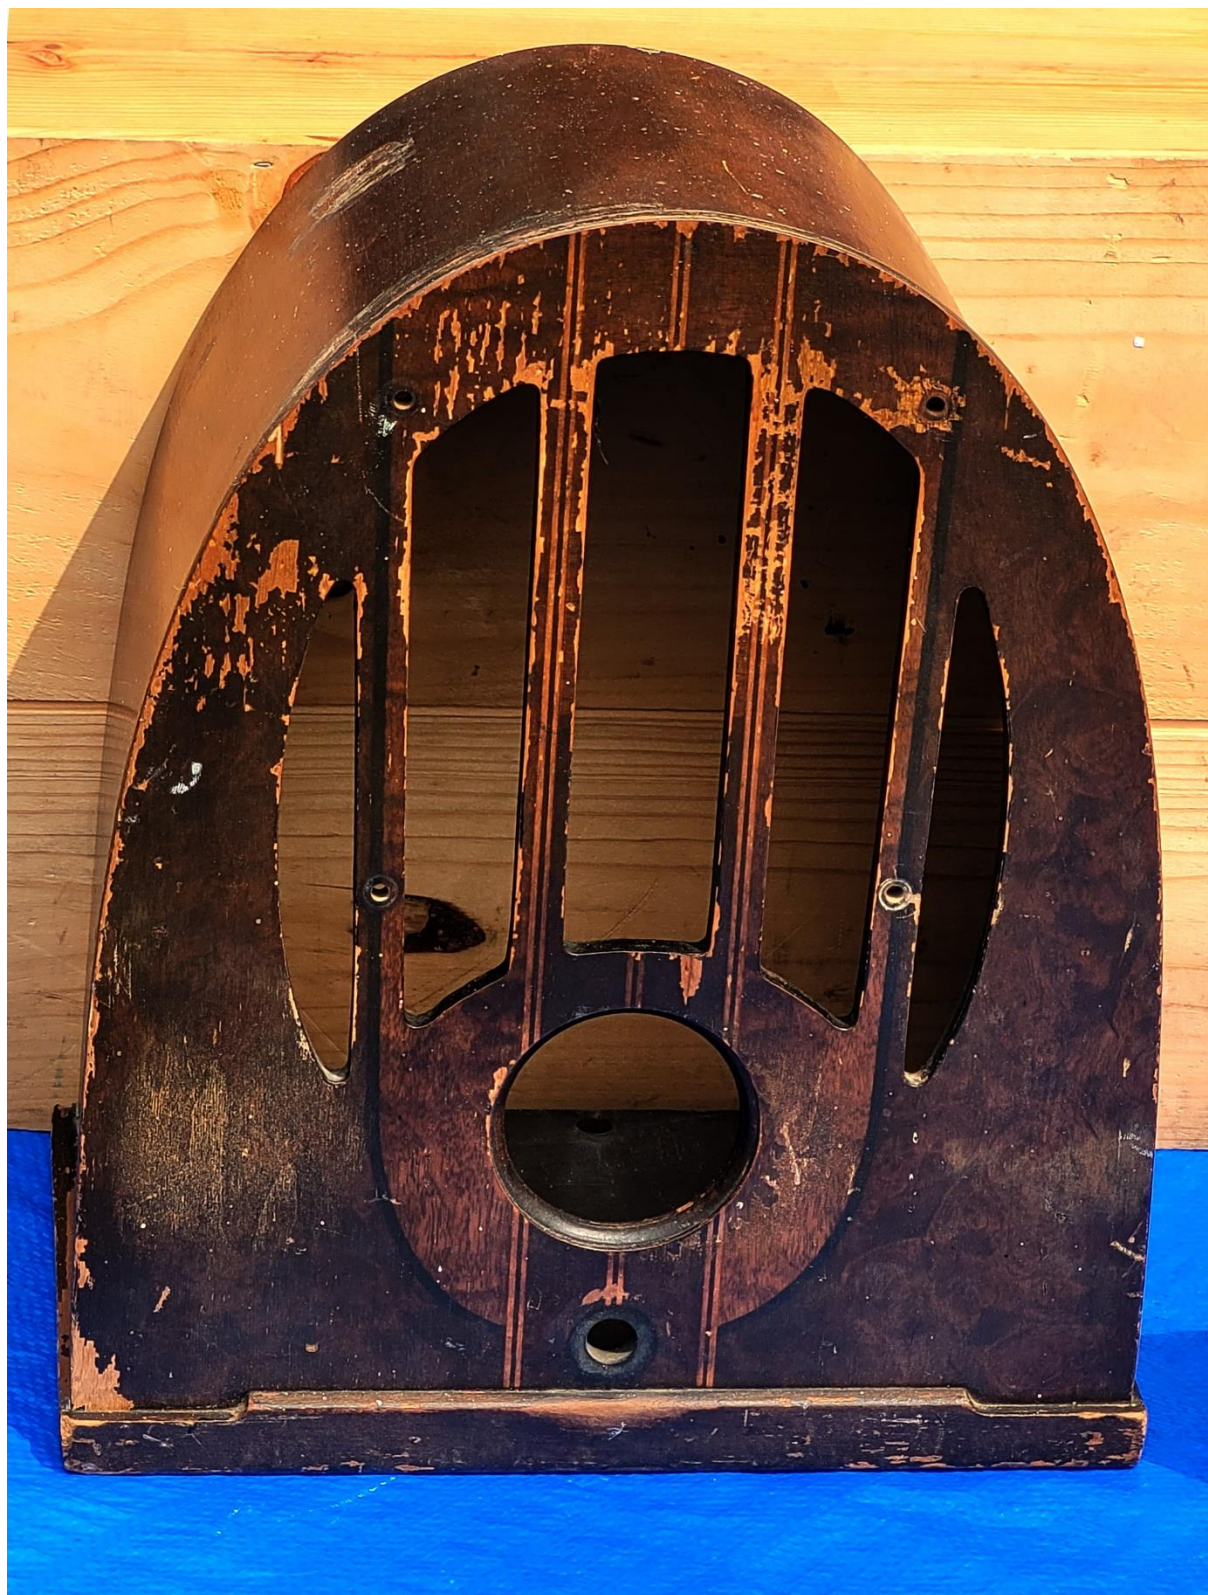
Avant restauration

Un point important à souligner : Ce radio est un modèle de 1937. Il fait partie des nombreux modèles Philco de l'année respective (1937) pour lesquels, les finitions des panneaux avant des radios, étaient le résultat d'une technique particulière à base de décalcomanie appelée **PHOTOFINISH**. Un calque est tout simplement posé sur le bois pour obtenir la décoration de la façade.

Pour mon radio, je me suis proposé de reproduire le même dessin que l'original, mais manuellement et sans calque (décapage, teintes, vernis, etc)

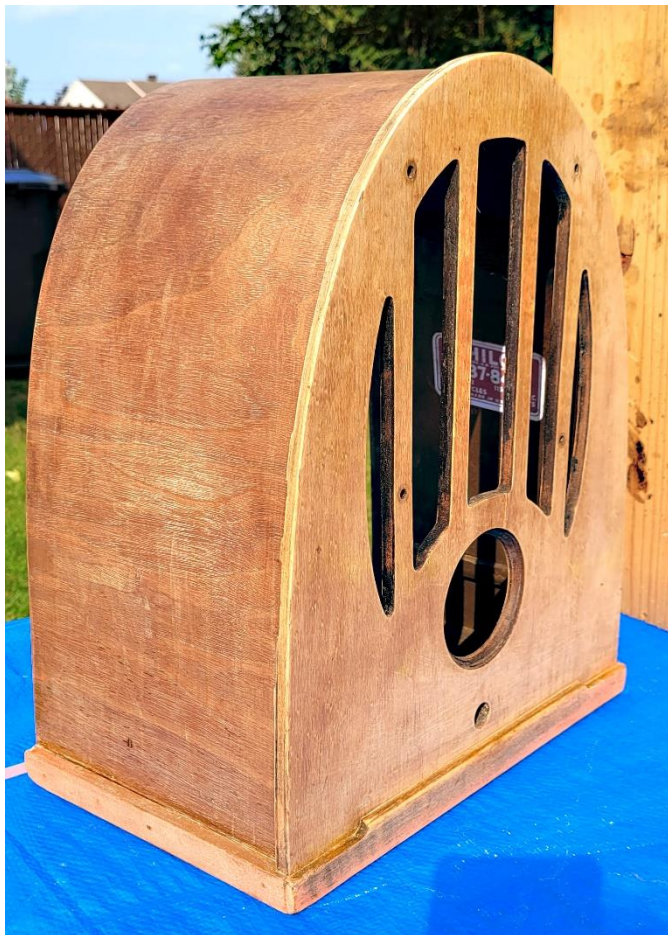
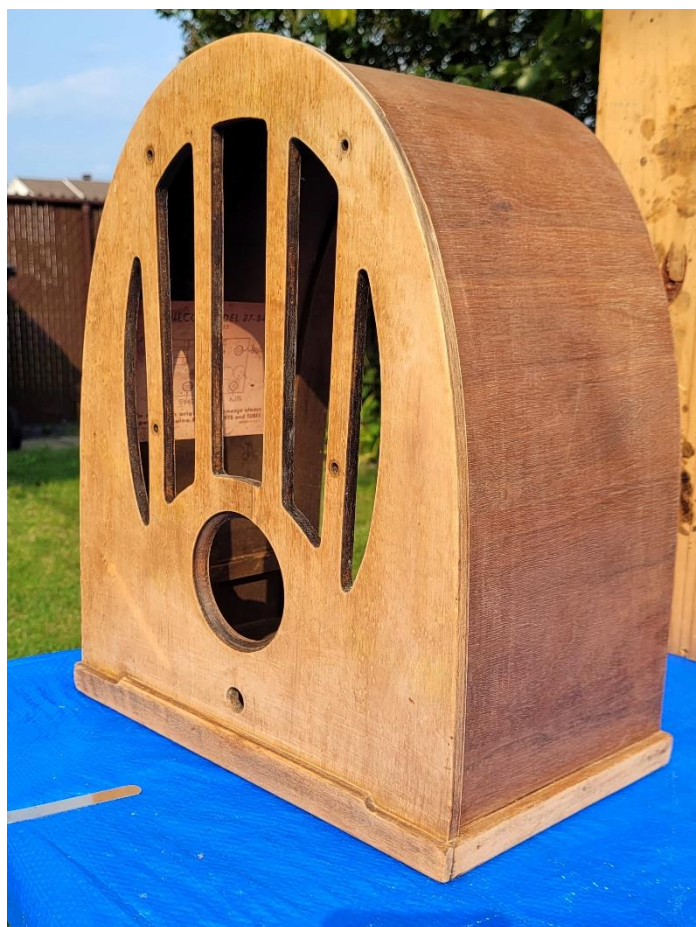
Résultat :

2. Reproduire les motifs sur le panneau avant du radio, identiques ou presque aux originaux, mais sans calque.

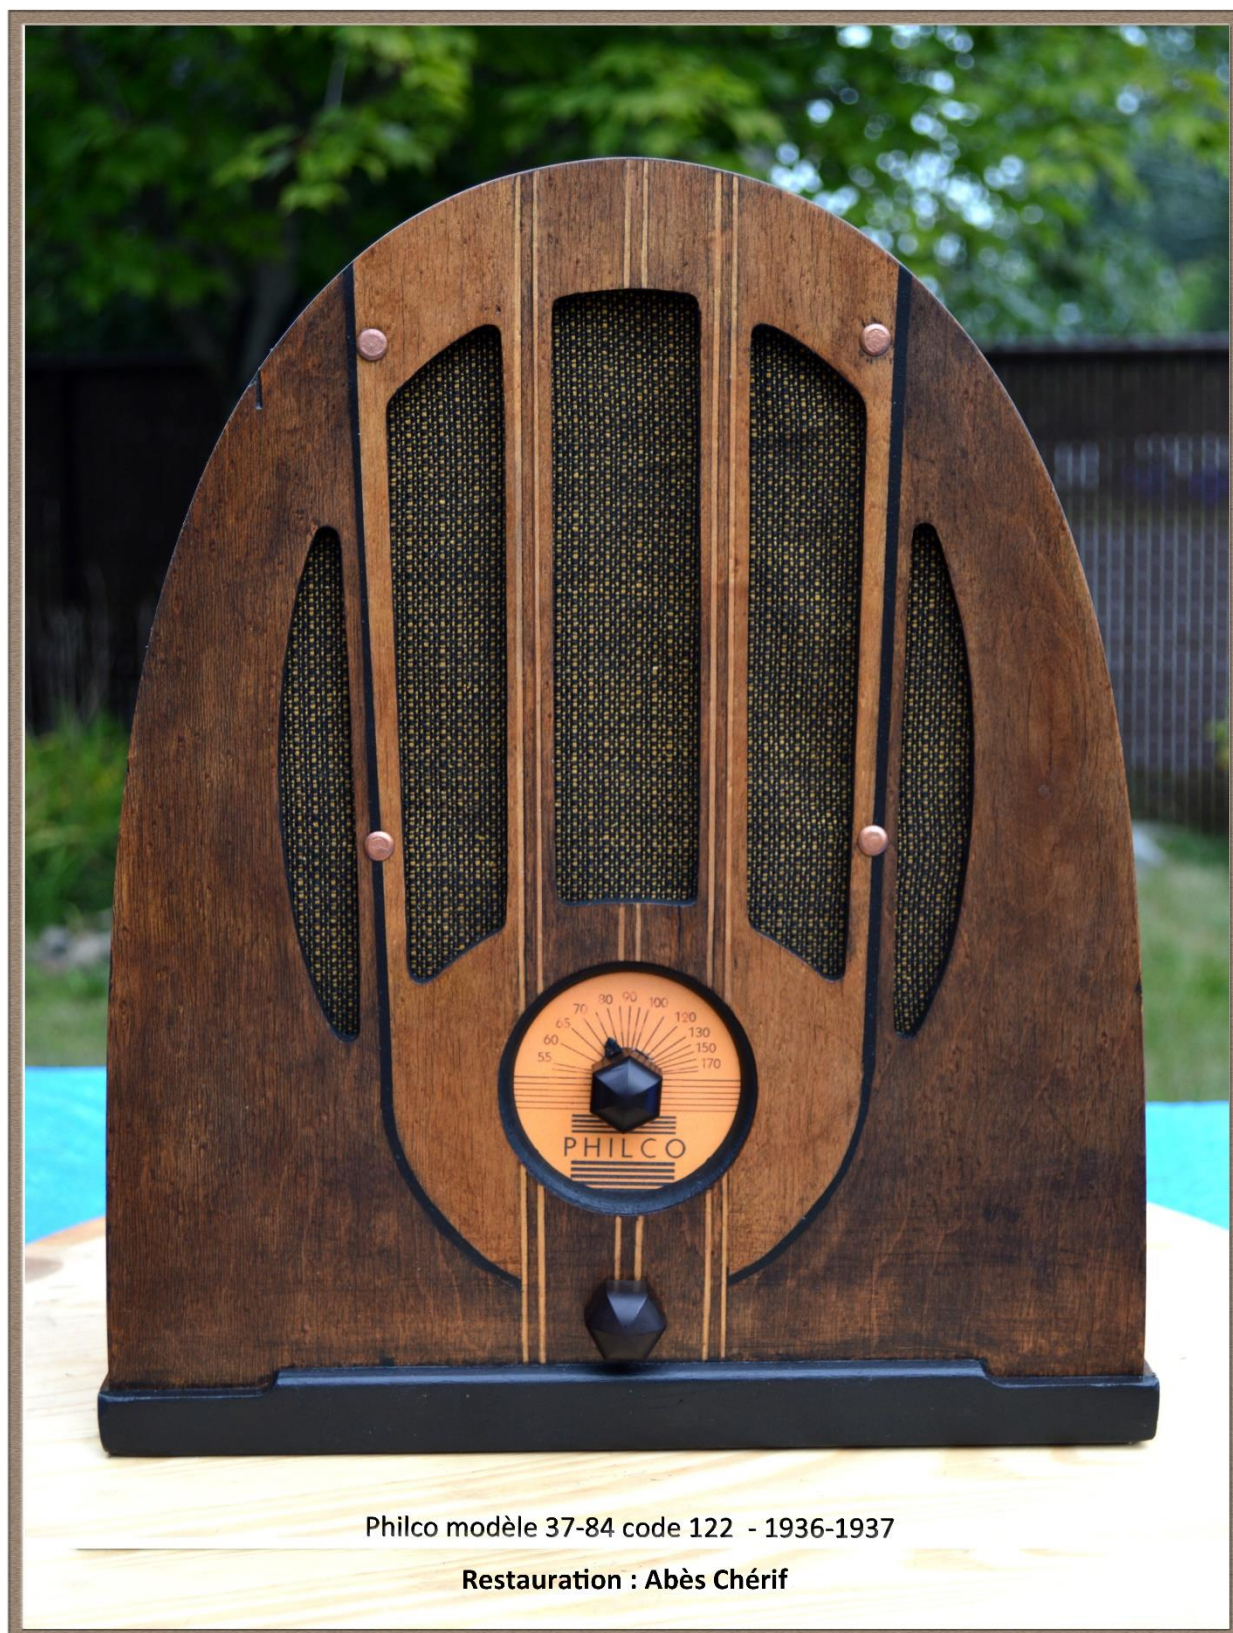
Philco modèle 37-84 code 122 - 1936-1937

## Résultat final
