**Concours de restauration  
SQCRA février 2026**

**RCA Victor 128**

**1935**

**Jocelyn Lacroix**

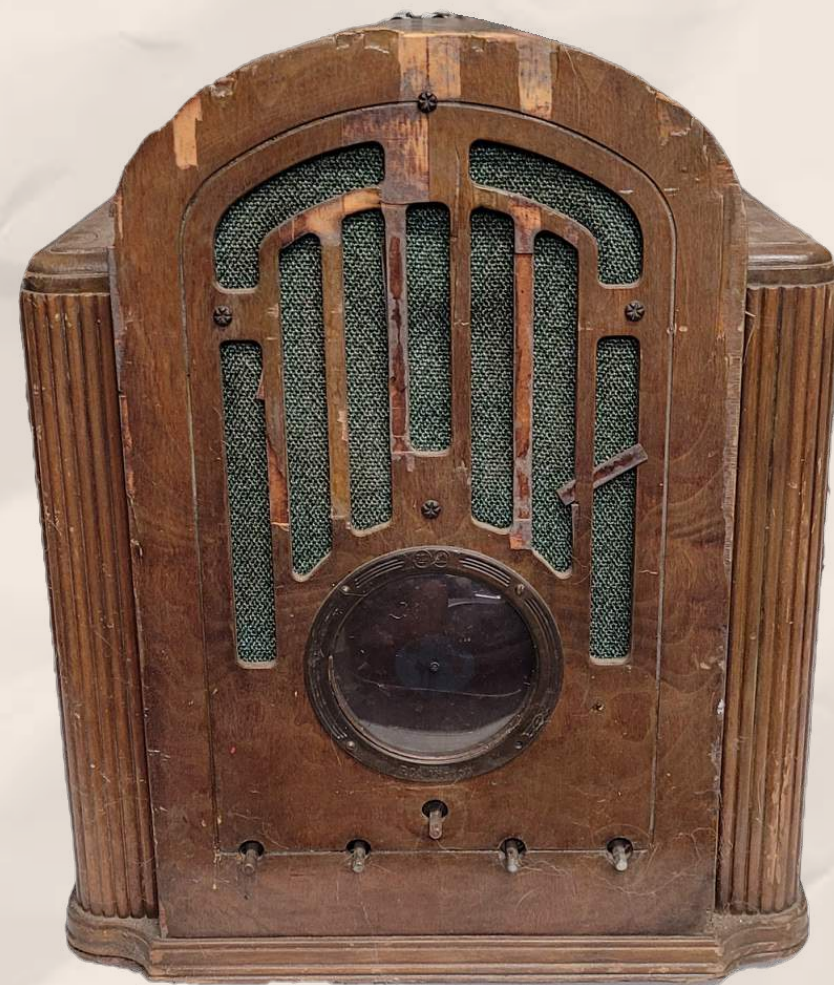
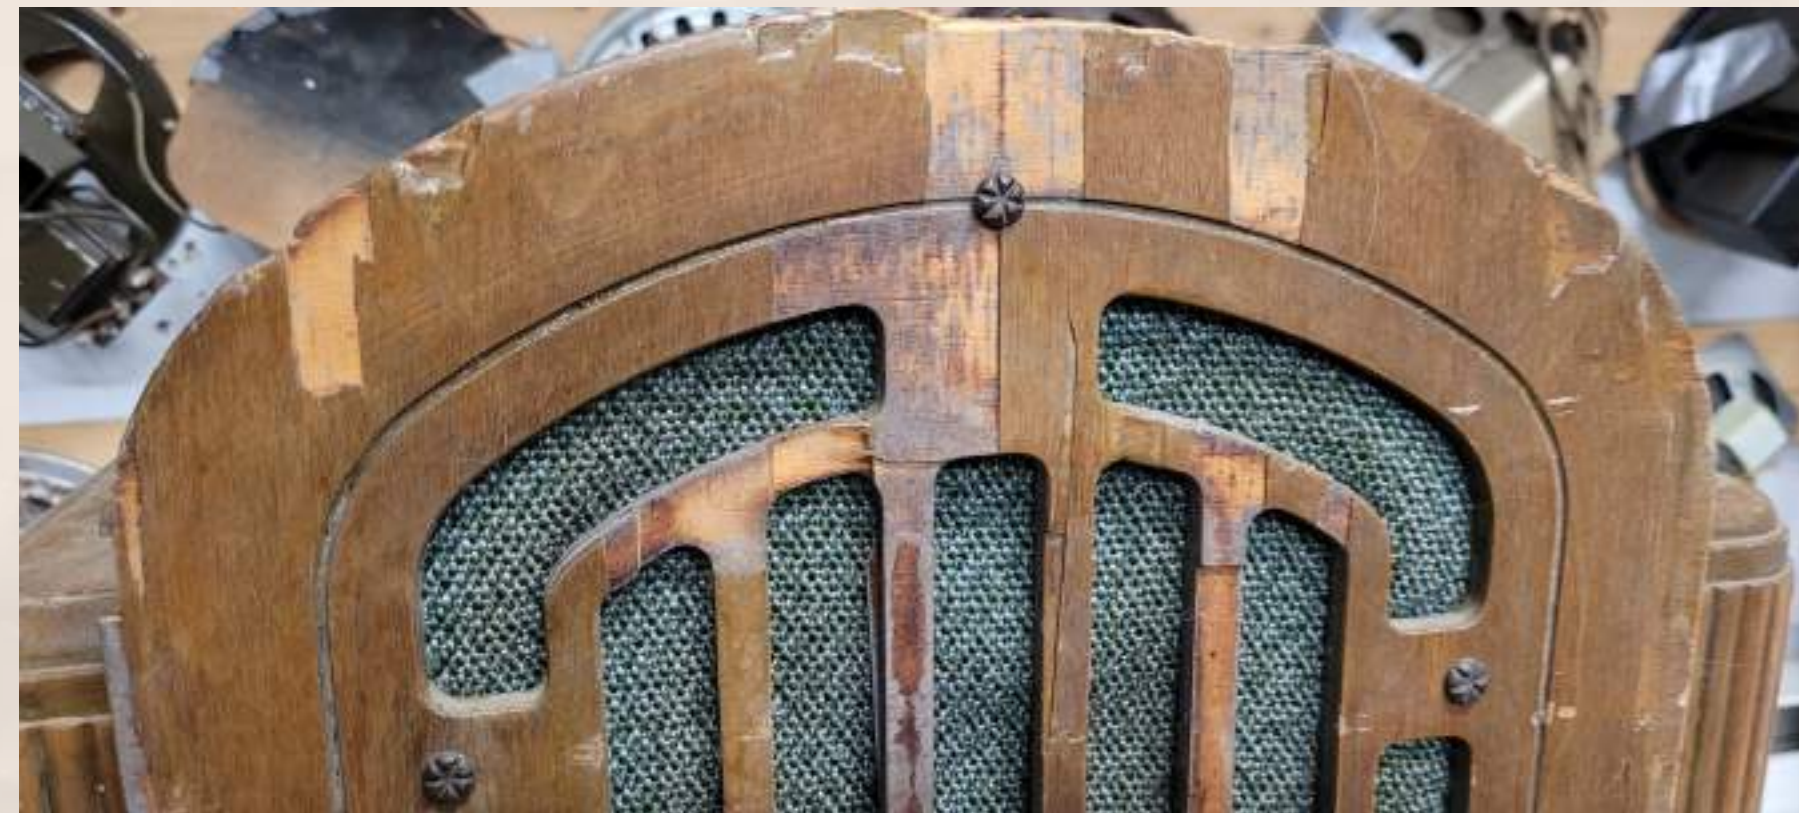
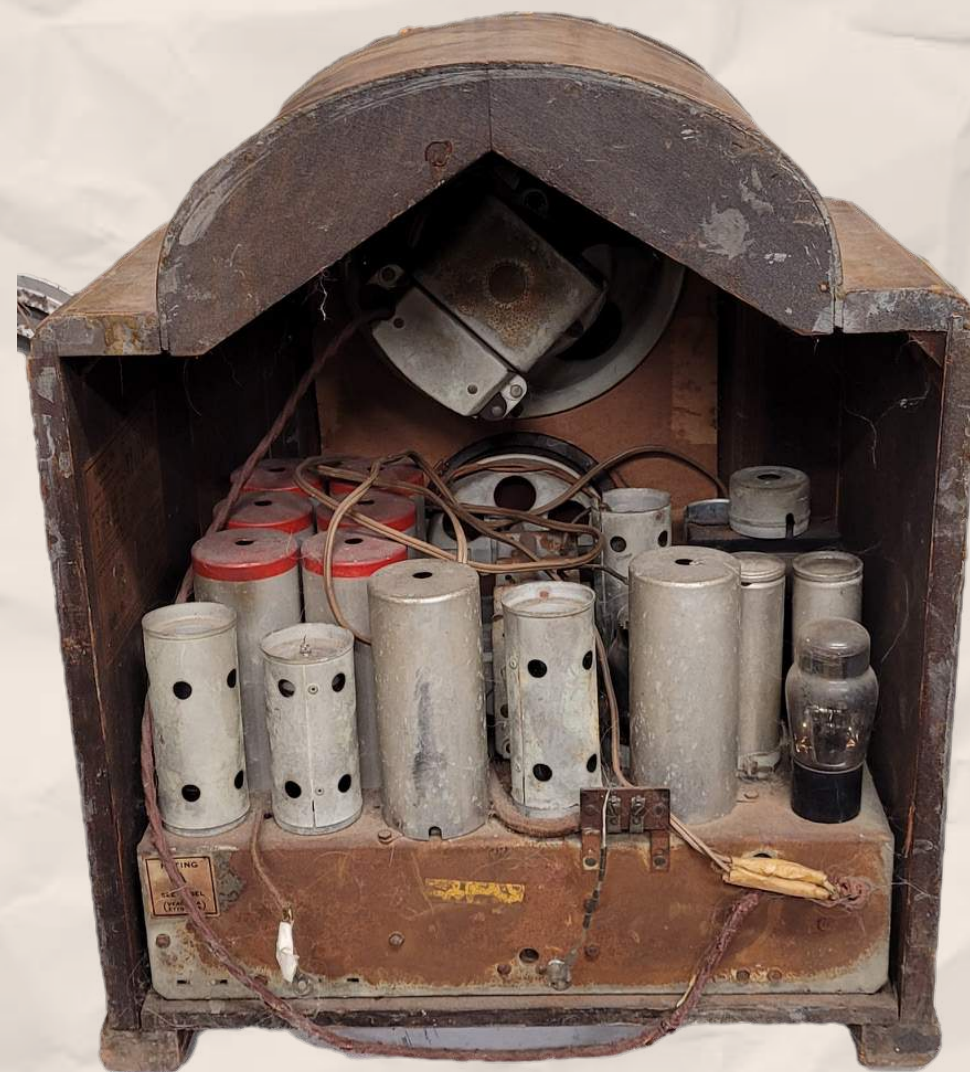
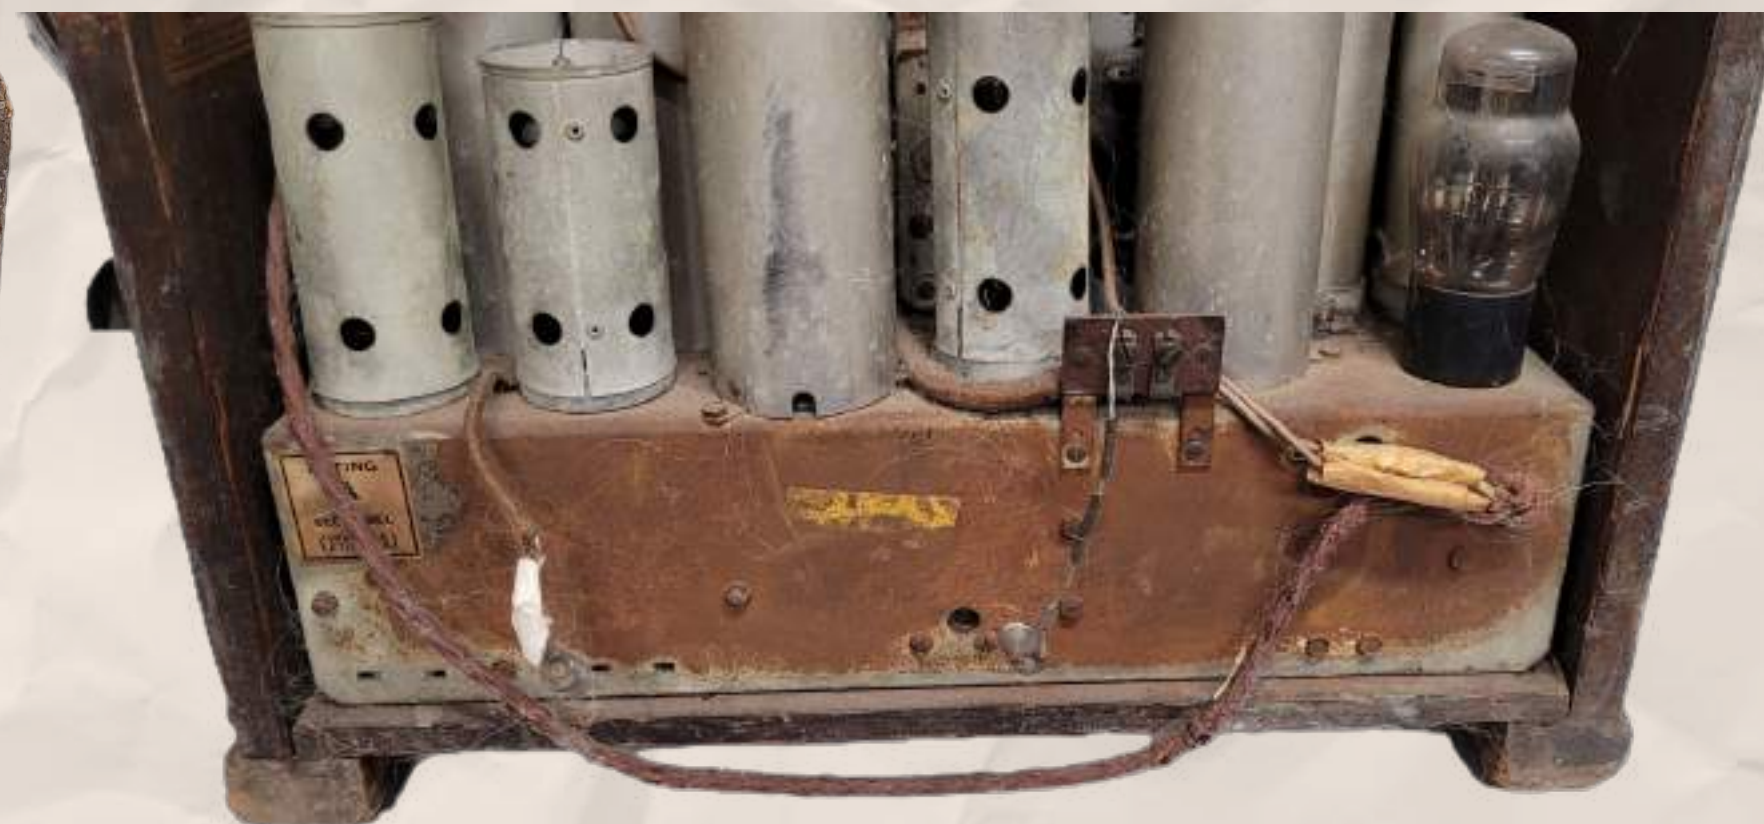
Voici l'état dans lequel j'ai acquis le radio. Le chassis avait beaucoup de corrosion . Le fillage avait souffert des effets du temps et s'effritait. Le cabinet avait pas mal de dommage surtout sur le devant au niveau de la grille du haut-parleur

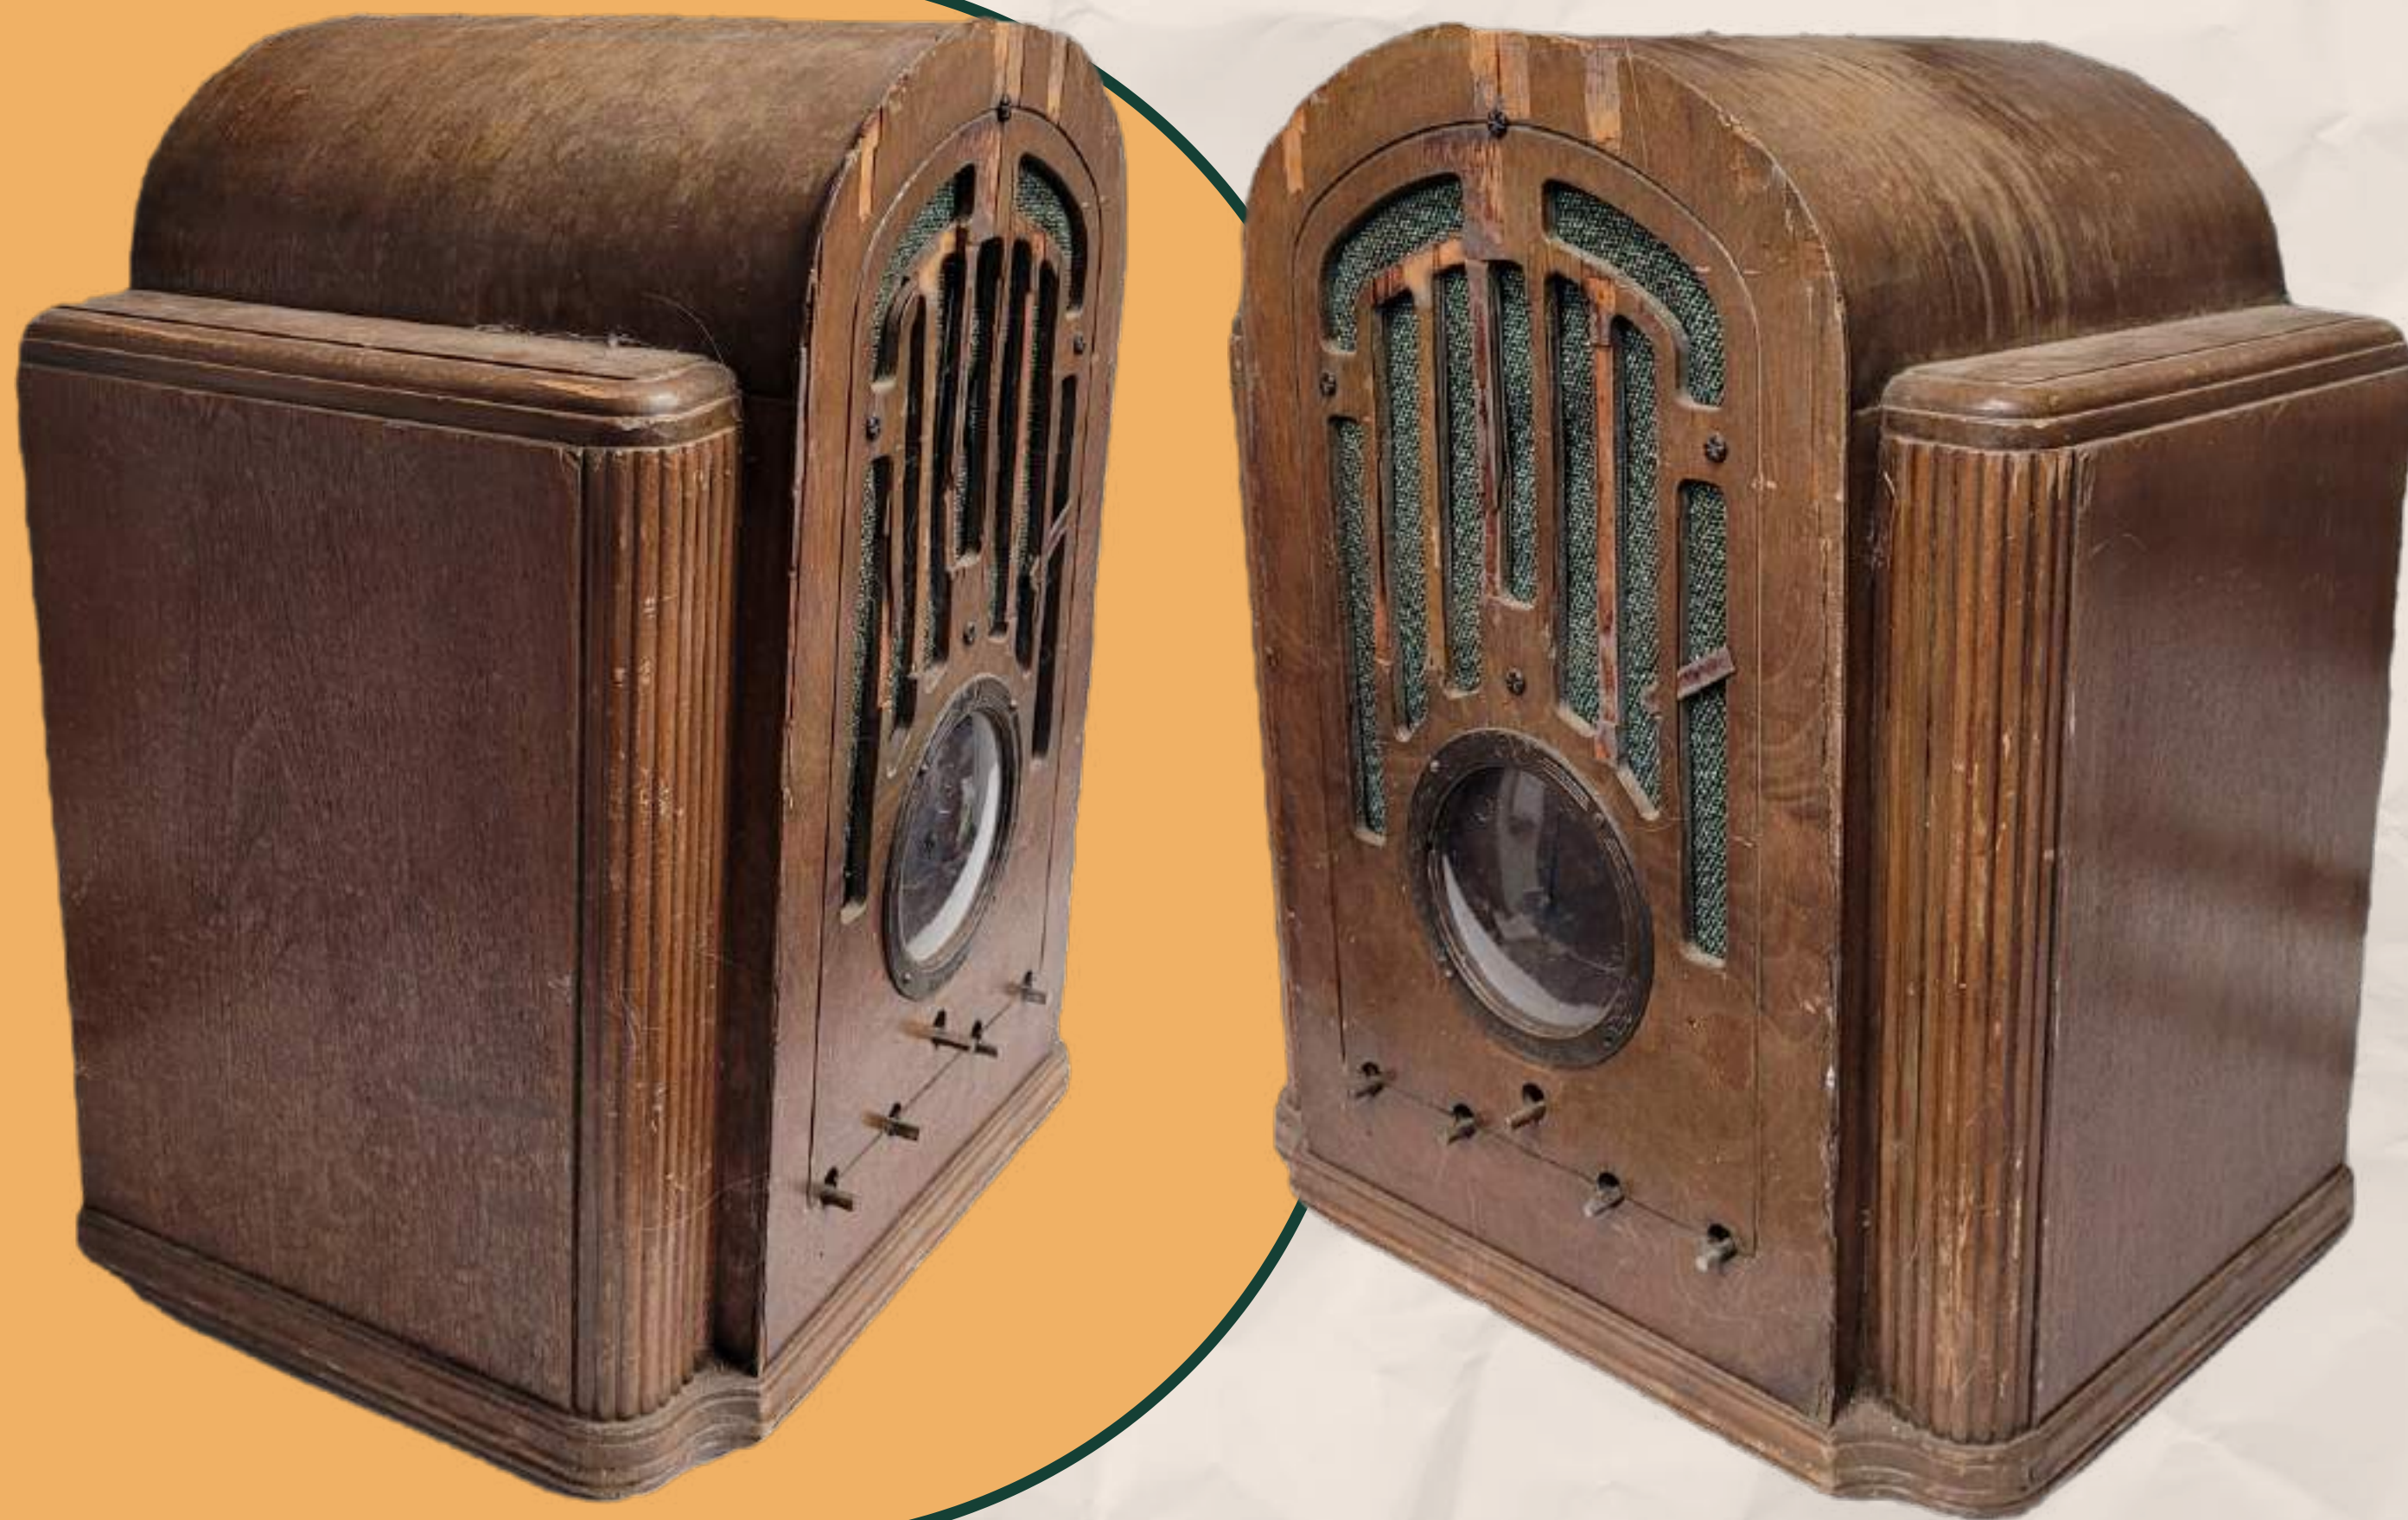
Le placage était pas mal endommagé surtout sur le devant mais aussi sur le dessus et sur les cotés. Le découpage de la grille du haut-parleur était assez endommagé pour que je décide de refaire le devant du cabinet au complet et le placage sur tout le cabinet par soucis d'équilibre.

Le cabinet du radio m'a donné un peu plus de travail que prévu au départ. J'ai réalisé que le devant du cabinet était trop abîmé pour le réparer et que je devais donc le refaire au complet ainsi que le placage de tout le reste du radio. J'ai donc soigneusement retiré le devant pour ne pas trop endommager les découpage de la grille du haut-parleur. J'ai découpé deux morceaux de contre-plaqué mince, un pour l'extérieur l'autre pour l'intérieur (ce dernier est légèrement plus petit )

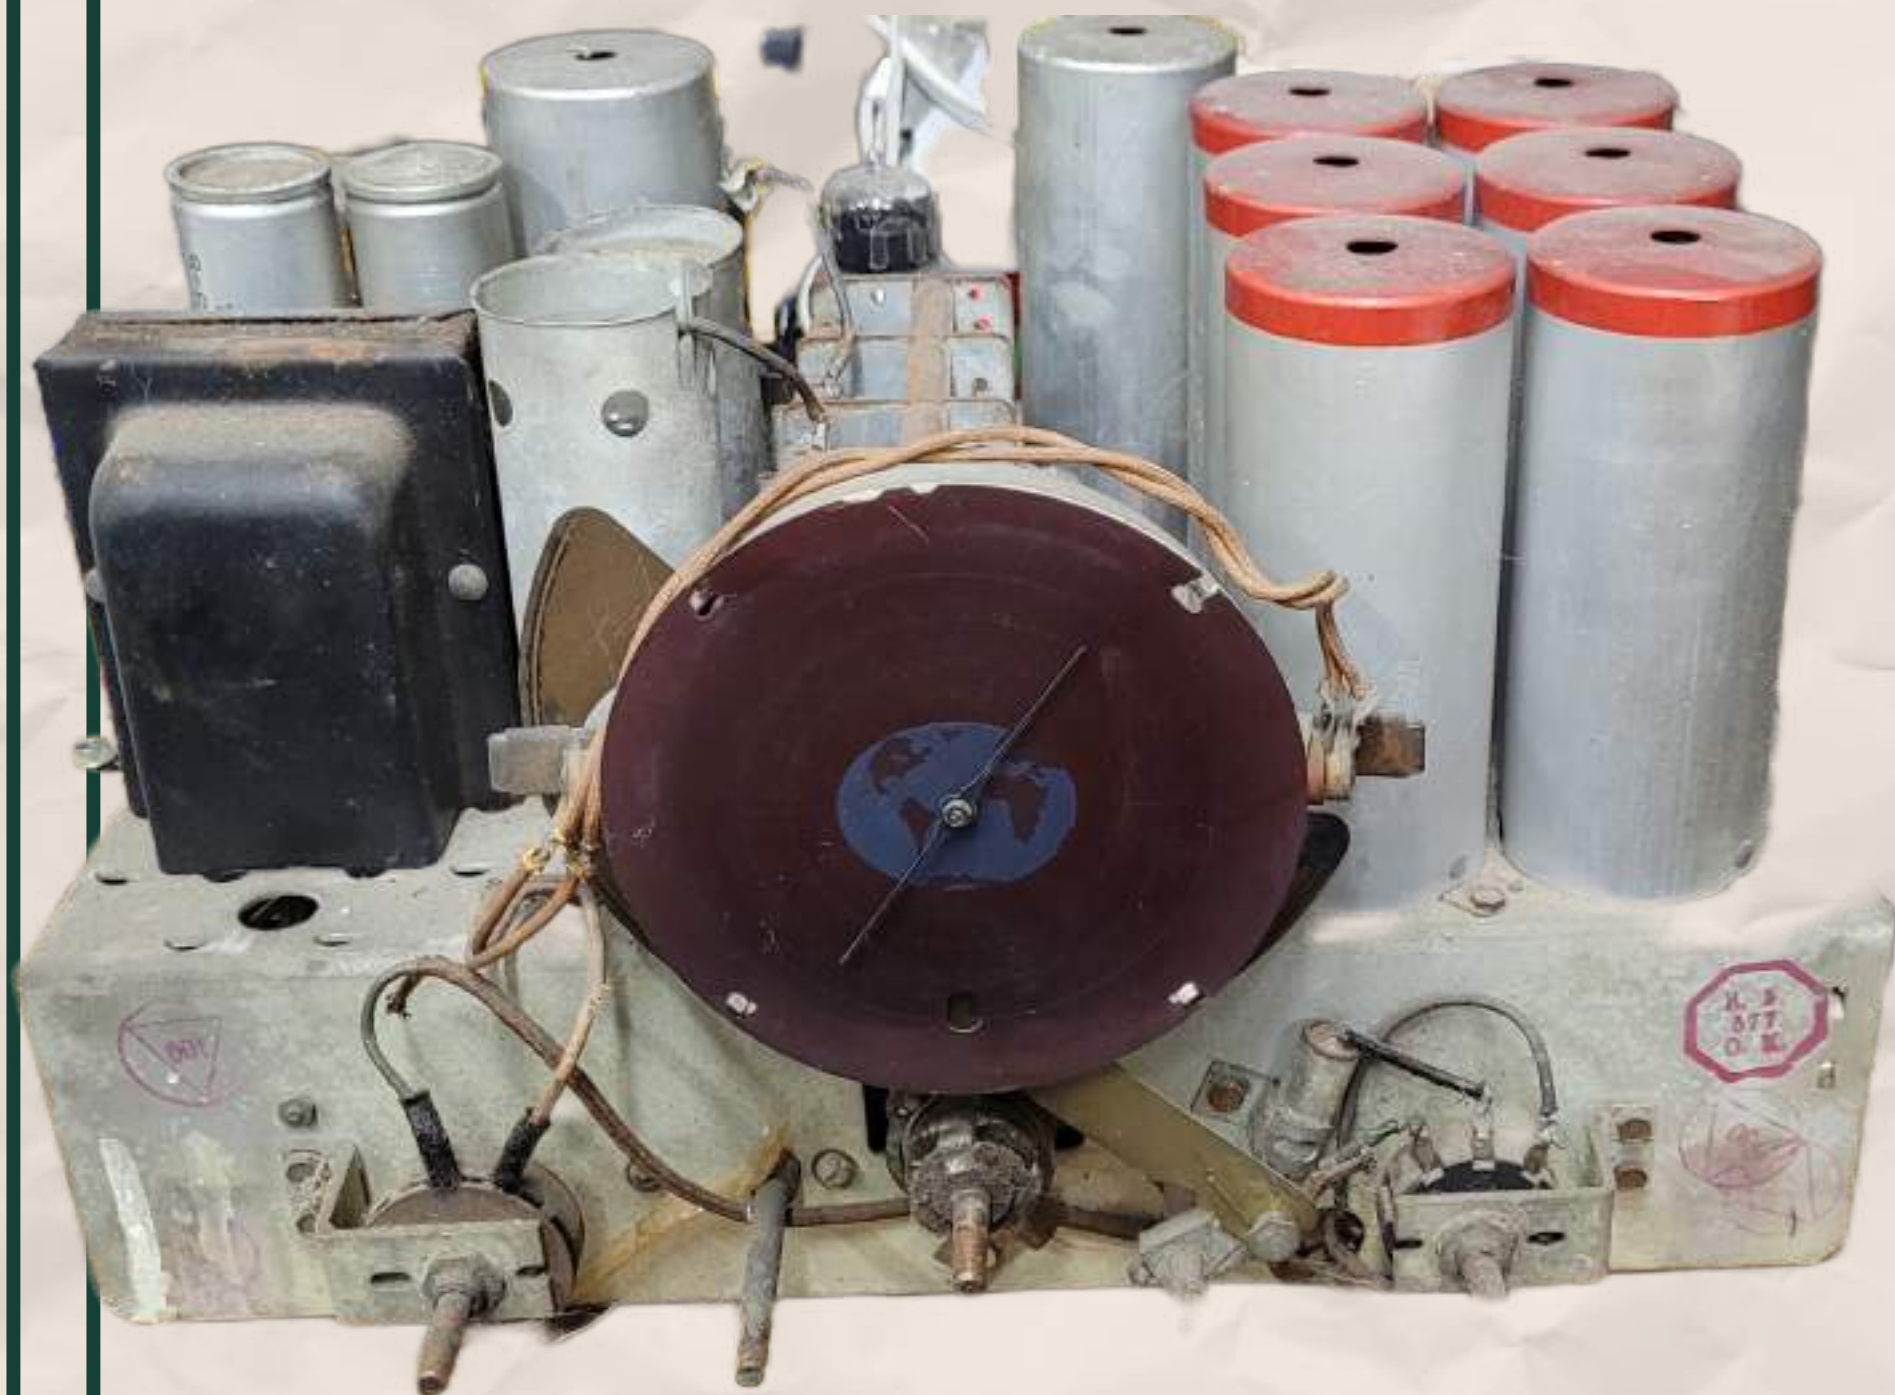
Le cadran radio était rendu opaque par l'effet de la chaleur des lampes, la nicotine et le temps, aussi le radio n'avait plus aucun boutons

Après avoir repeint le transfo d'alimentation j'ai réinstallé les condensateurs variables et j'ai nettoyé et polis légèrement le châssis. Toutes les 'cans' de bobines RF ont été démonté et nettoyé. Pour le cadran du radio, je me suis résigné a le remplacer puisqu'il était rendu opaque. J'ai donc reproduit le graphisme du cadran avec des photos sur internet et je l'ai imprimé sur une pellicule adhésive que j'ai collé sur un couvercle de plastique blanc que j'ai découpé a la bonne grandeur; j'ai trouvé le résultat satisfaisant

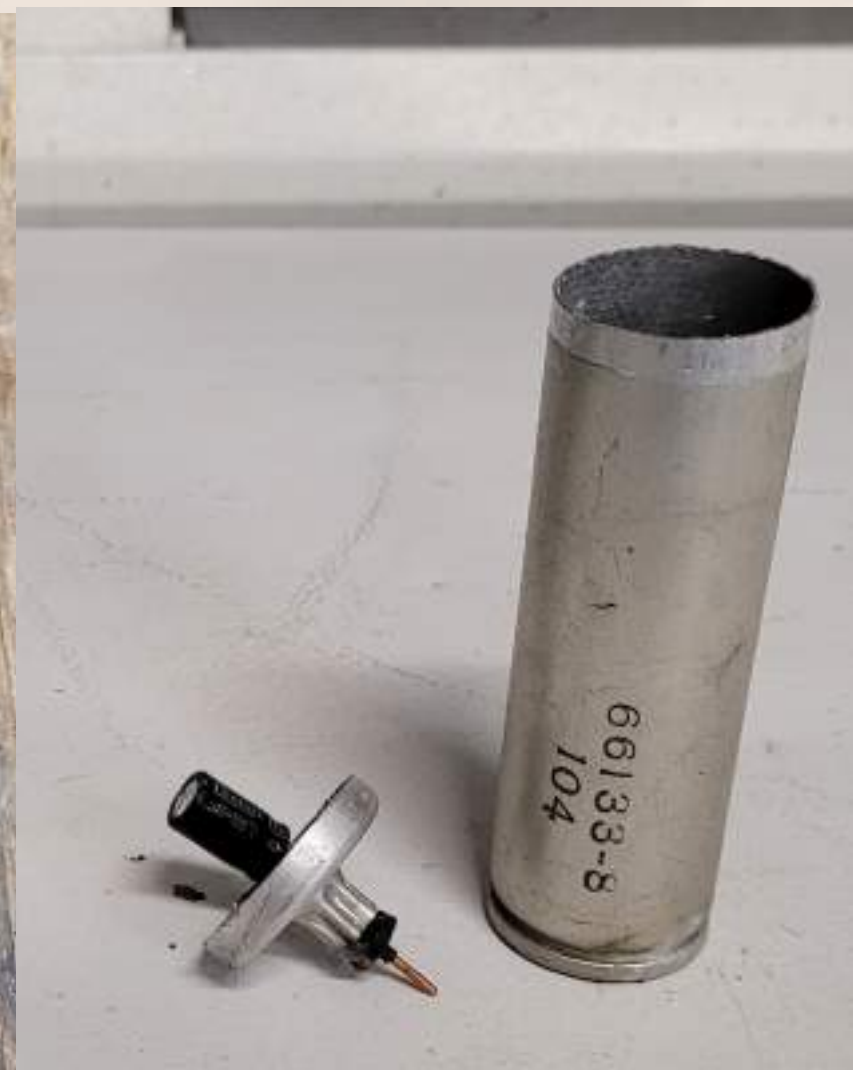
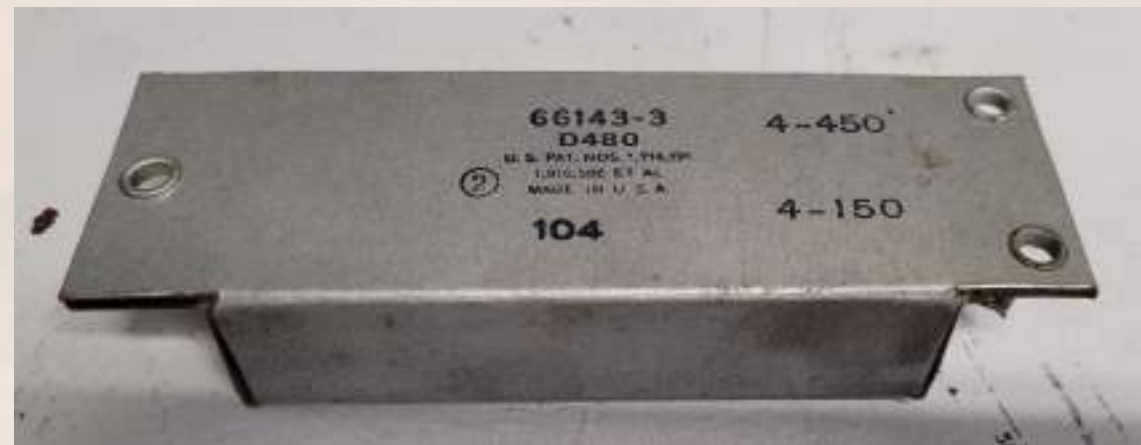
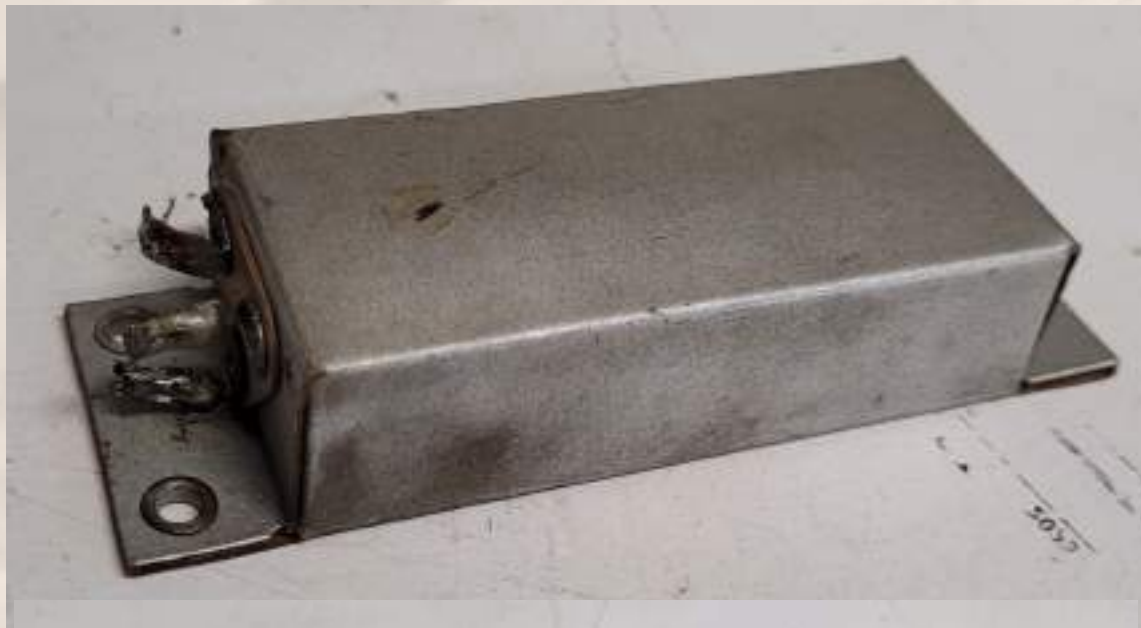
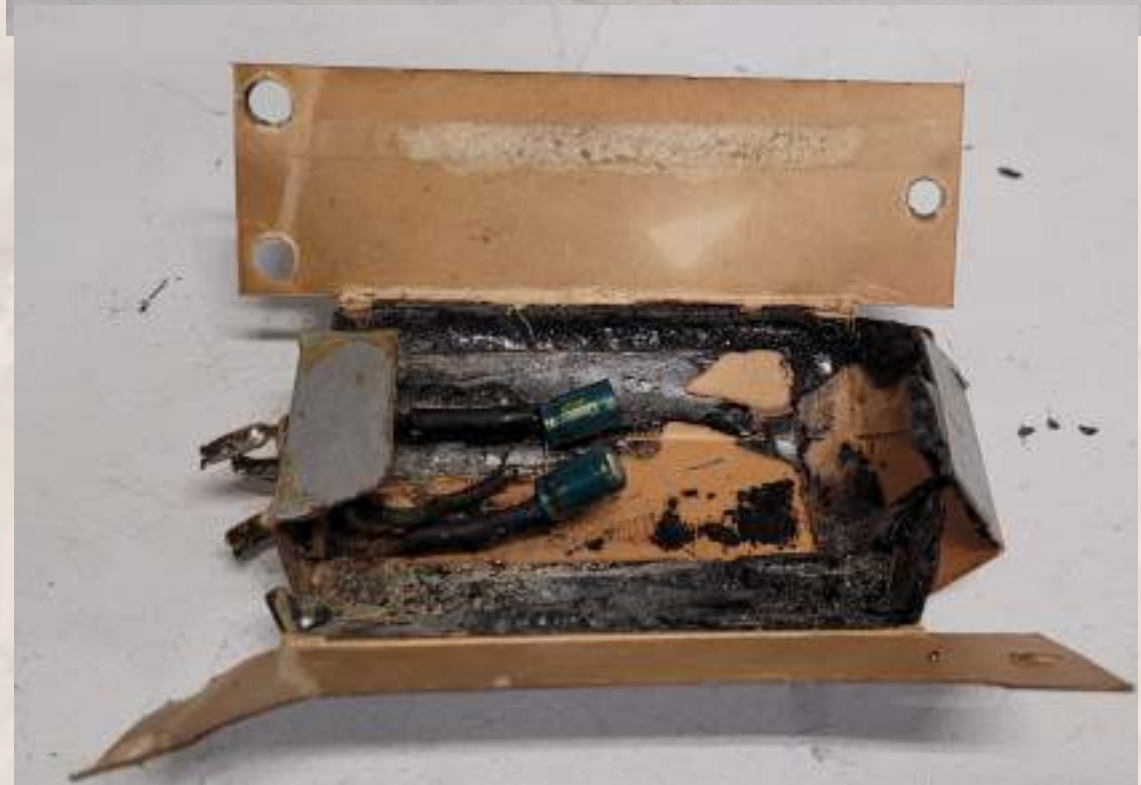
La première chose que j'ai fait a été de remplacer les condensateurs électrolytique. Il y a un de 8 mfd et un autre de 10 mfd sur le dessus du châssis. J'ai soigneusement couper le dessous du cylindre et je l'ai vidé de son contenu. Ensuite j'ai passé la patte positive du condensateur par l'appendice a la base du cylindre. Les électrolytique pouvais être réinstallé au châssis.

En plus des électrolytique sur le dessus du châssis il y un petit pack d'électrolytique dans un petit boitier en carton monté a l'intérieur du châssis. Deux électrolytiques de 4 mfd chacun. J'ai donc ouvert le boitier retiré le vieux matériel et j'ai soudé les pattes positive et négative aux bornes sur le coté du boitier.

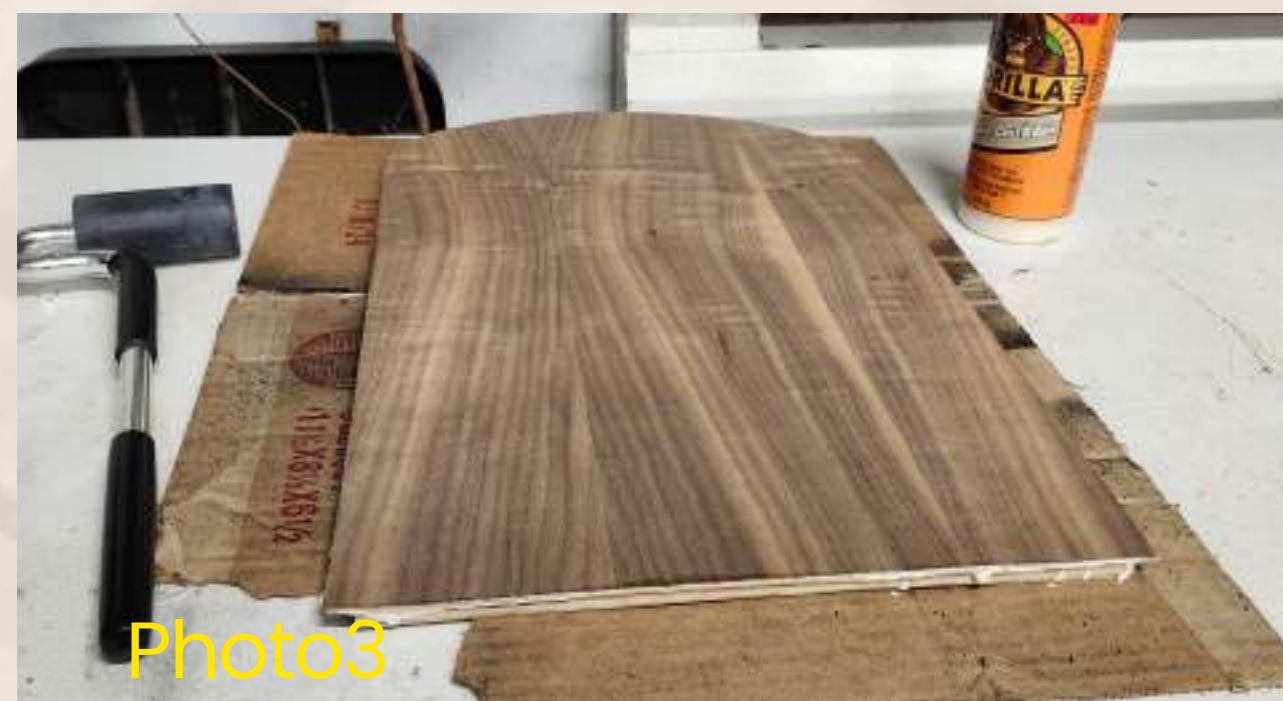
Photo 3

Les morceaux de contre-plaqué intérieur et extérieur ont été collés ensemble. (Photo 1)  
Ensuite un placage de noyer a été collé sur la face intérieur et extérieur. (Photo 2-3-4)  
Ensuite avec la façade originale j'ai tracé les découpages de la grille du haut-parleur et des boutons (photo 5) Une fois tracé, j'ai procédé au découpage sur ma table à toupie. Au préalable, j'ai percé un trou dans chaque section (Photo 6)

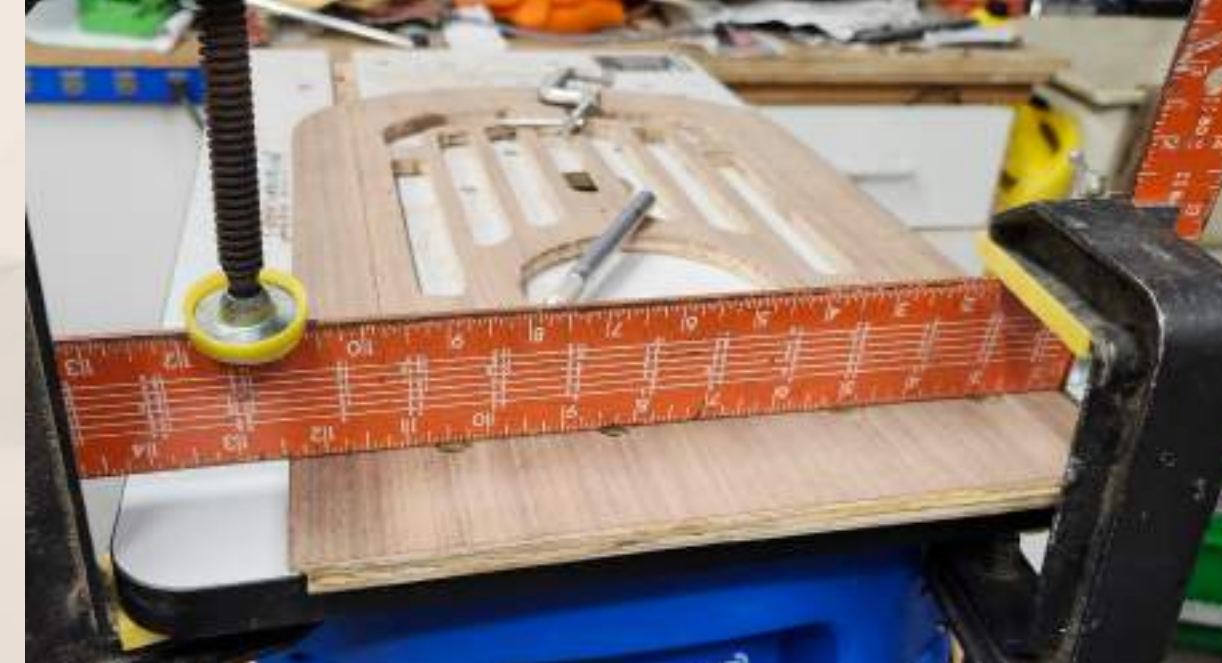
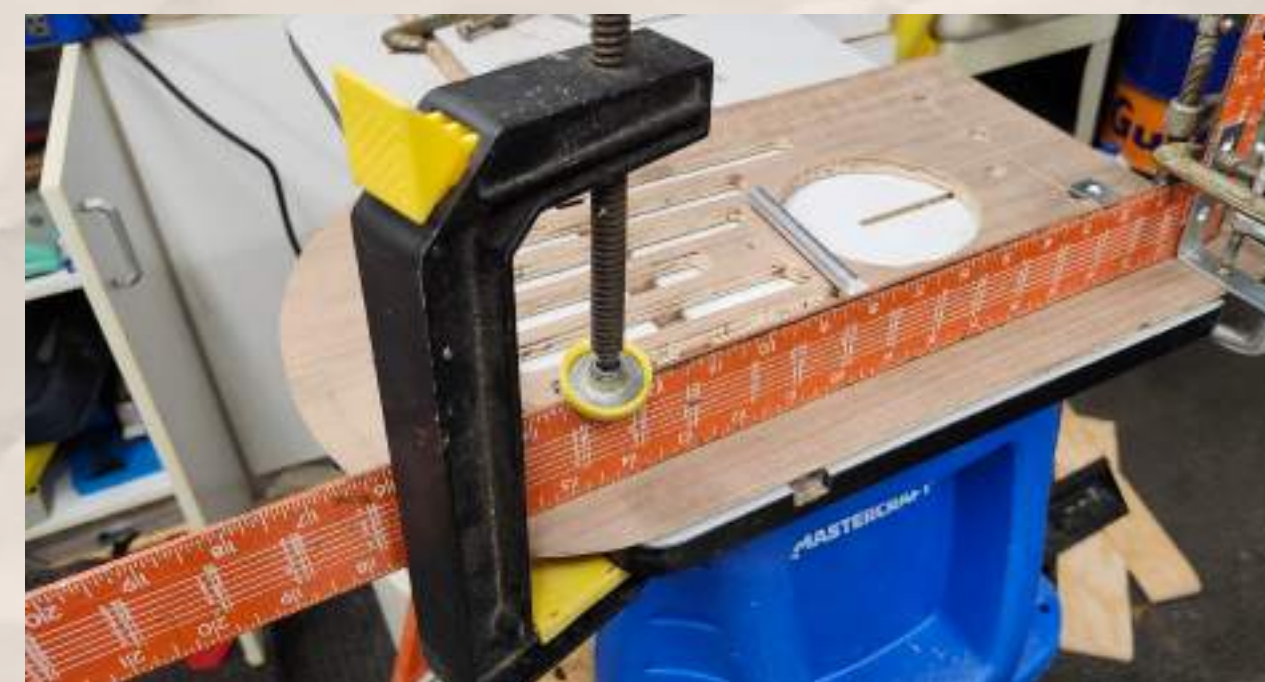
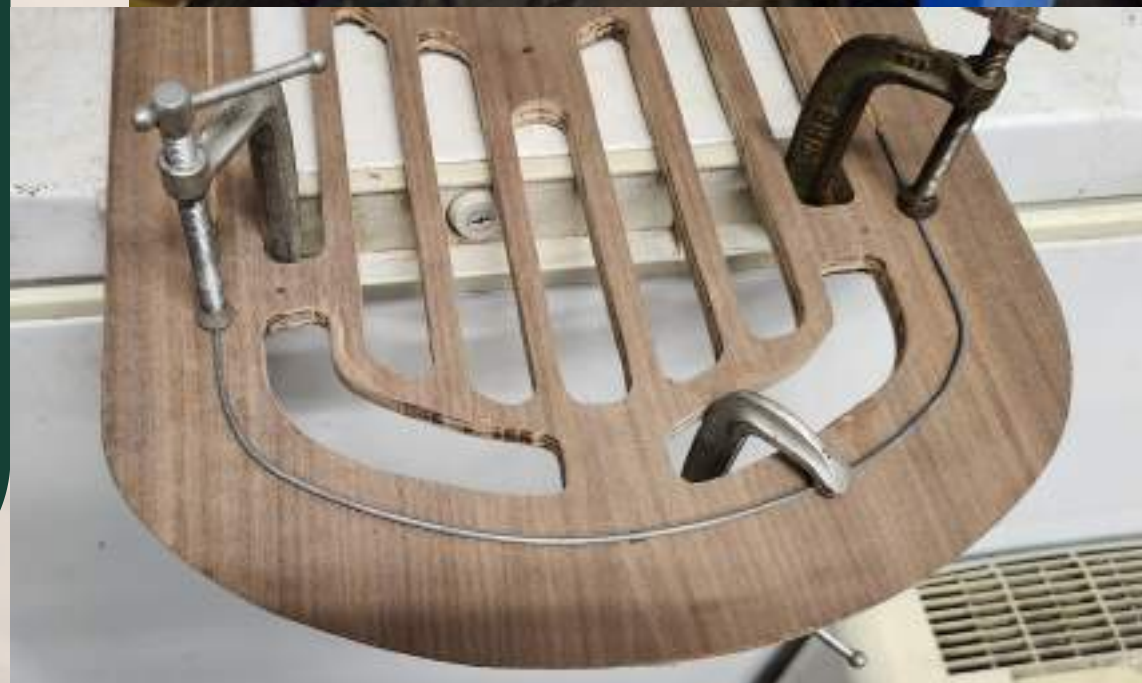
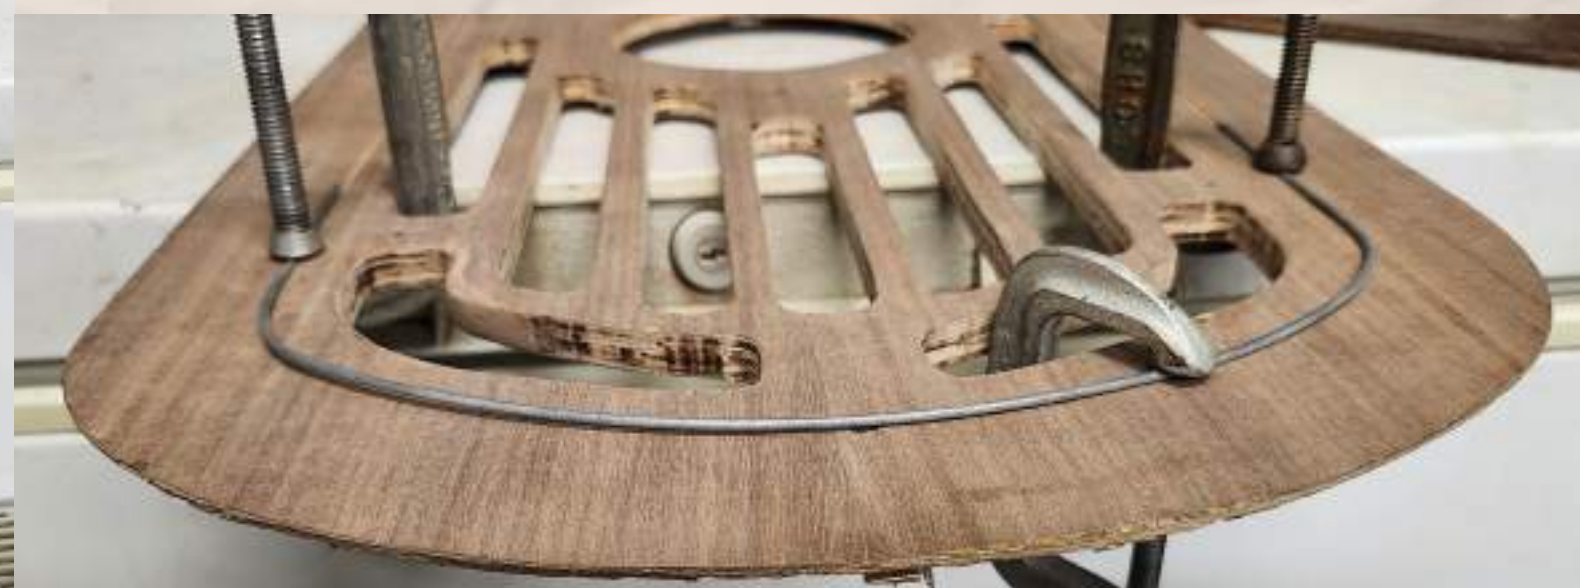
Ensuite j'ai réalisé une étapes assez difficile pour moi que je n'avait jamais fait auparavant; celle tracé et découper la 'groove' sur le placage avant (pardonnez mon anglicisme). Les lignes droites se sont fait relativement bien mais la courbe sur le haut du cabinet était un peu plus délicate à faire. J'ai utilisé une broche de métal d'assez gros calibre pour tracer et pour découper. Tout le découpage a été fait à l'exacto.

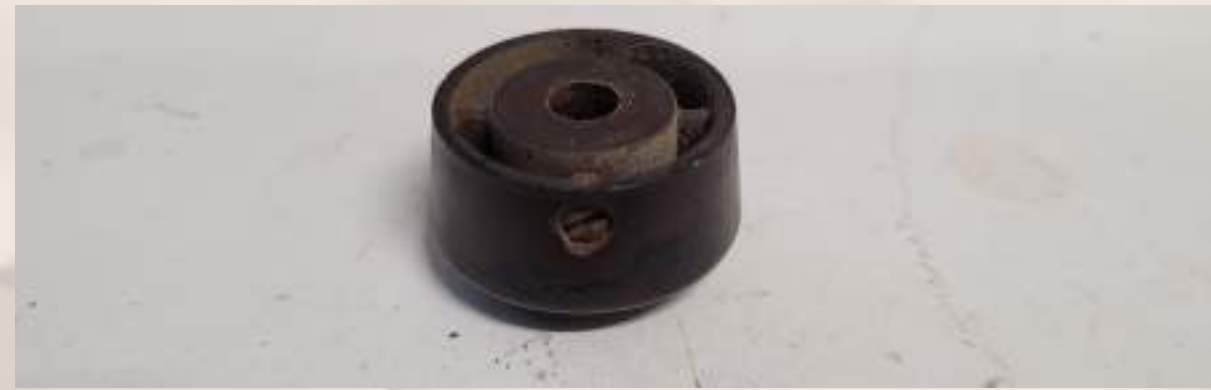
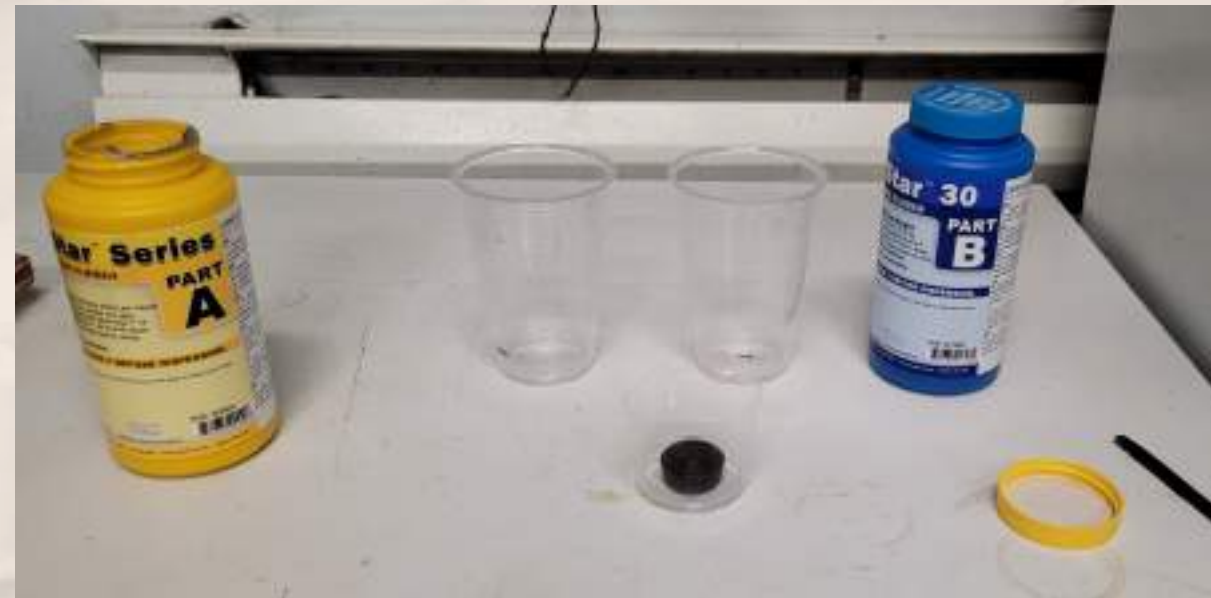
L'étape de restauration de mon RCA Victor 128 dont je suis le plus fier c'est sans équivoque la reproduction des boutons de contrôle du radio a l'aide d'un bouton originale que j'avais en ma possession. J'ai donc moulé mes boutons a partir d'un original. J'ai utilisé 'Mold Star 'Smooth - On' pour faire les moules en caoutchouc. Ci-contre les étapes de la fabrication du moule.

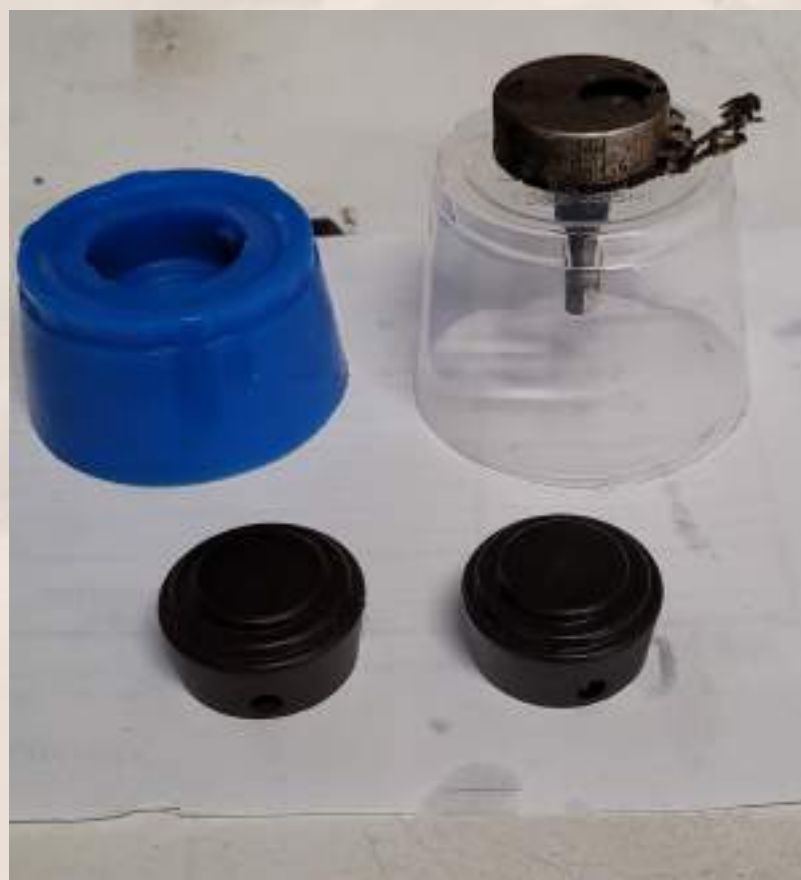
A gauche l'original et droite la copie

Une fois mon moule fabriqué je me suis servi du produit 'Smooth Cast' de la même compagnie pour reproduire les boutons en plastiques. On mélange une parti A avec une partie B et pour donner la couleur j'ai mélangé des pigments de couleurs pour obtenir la teinte brun foncé du bouton original. Pour obtenir la même couleur j'ai compté le même nombre de goutte pour chaque moulage ( 10 de brun et deux de noir) Pour obtenir la forme demi-lune du potentiomètre , j'ai utilisé justement un potentiomètre monté sur un couvert de peinture en aérosol. Voici donc le résultat final ( a gauche, l'original et droite
