**Concours de restauration  
SQCRA février 2026**

**RCA Victor 128**

**1935**

**Jocelyn Lacroix**

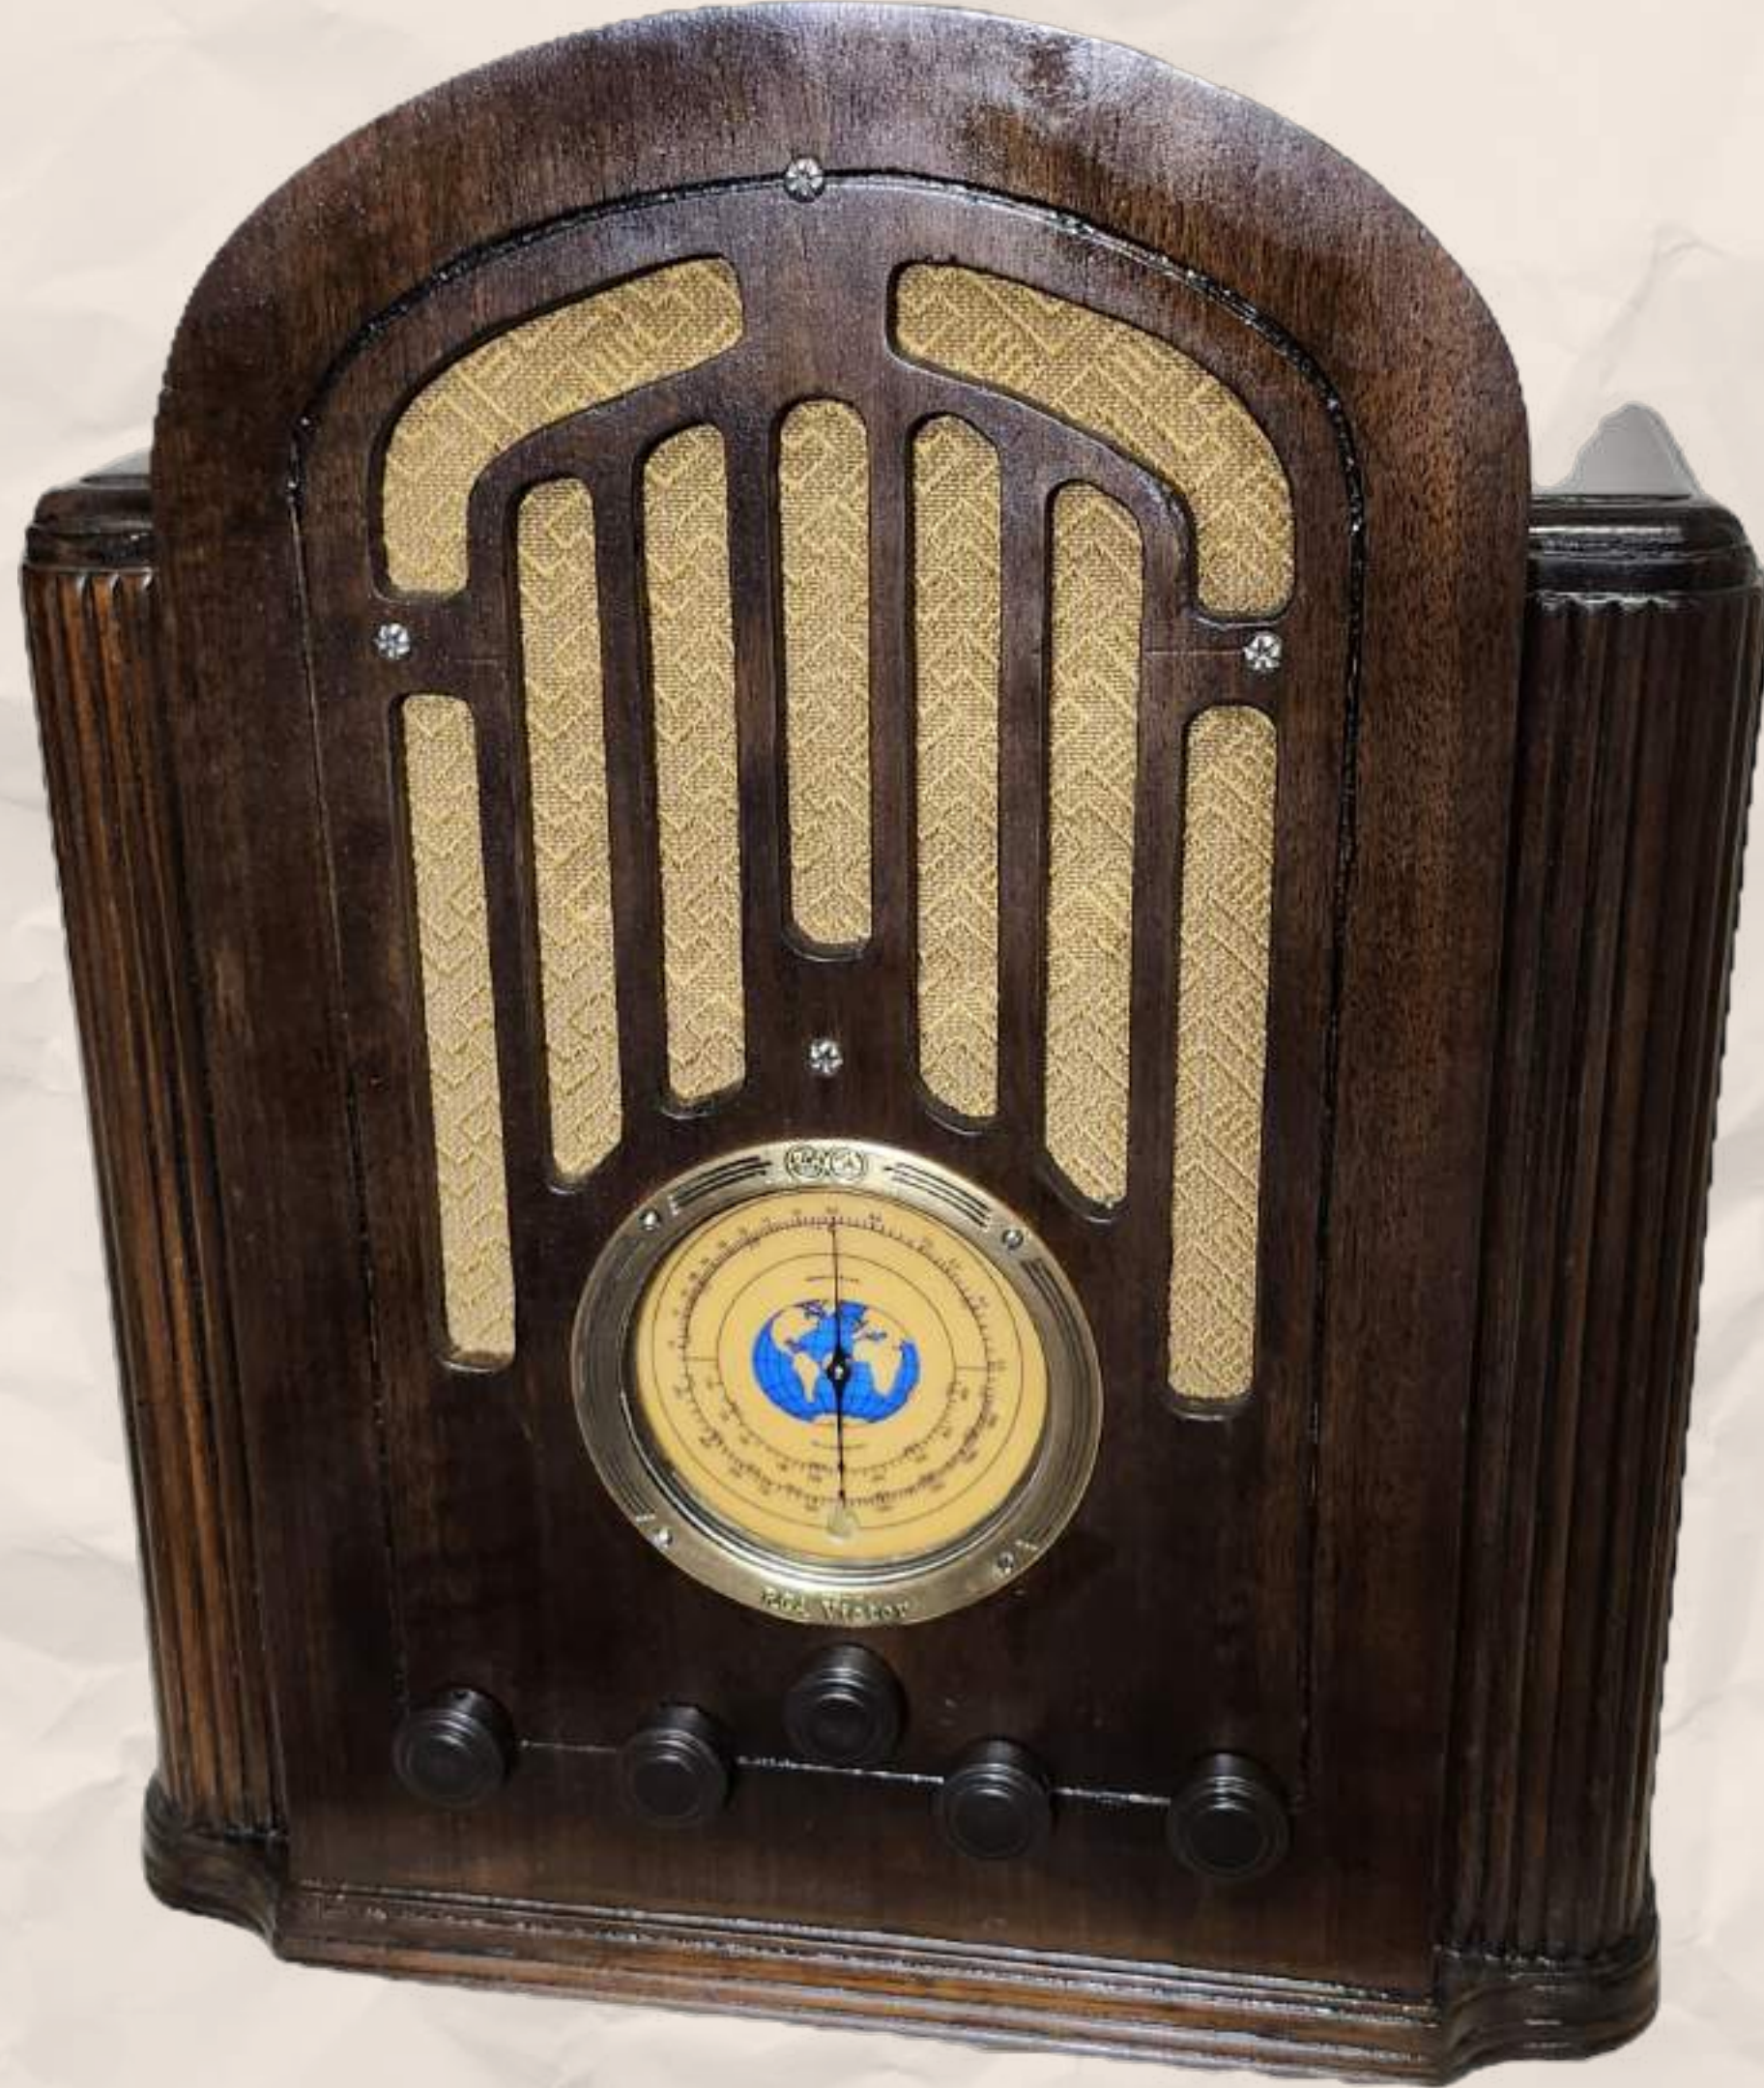
Voici le résultat Final de ma restauration ! J'ai passé plusieurs heures a restaurer ce radio mais je suis très fier du résultat final; le son est excellent et je capte bien des stations difficile a capter ( bonne sélectivité)  
(d'autres photos dans les prochaine pages )
