# Concours de restauration SQCRA

Restauration d'un Marconi 110 de 1938

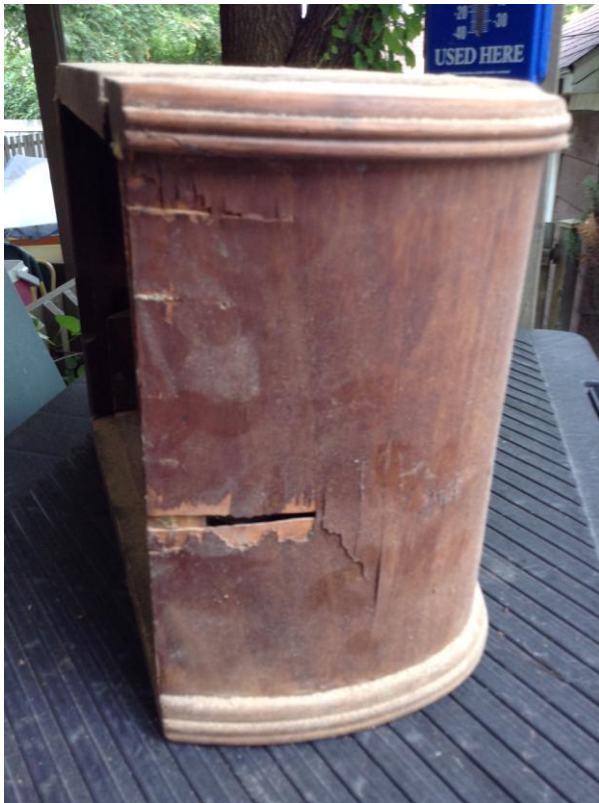
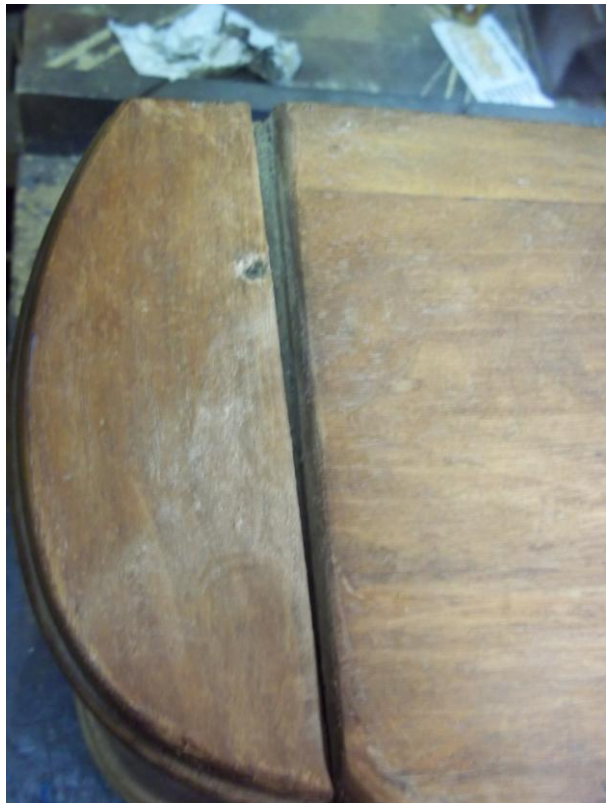
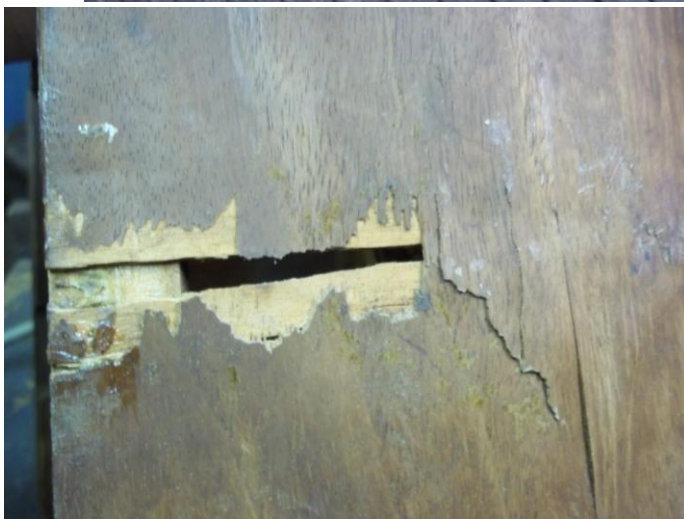
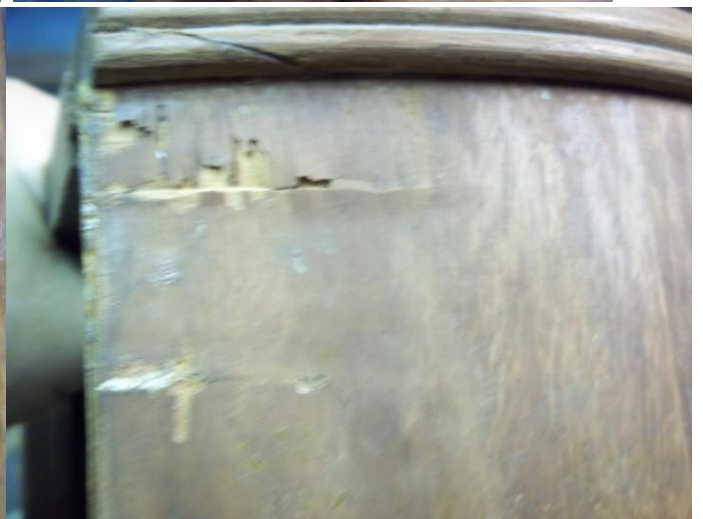
État lamentable du placage, dans une partie très arrondi du boîtier.

Le placage de ce côté n'est pas récupérable. Il faut le retirer, mais le substrat est aussi endommagé et fragile.

Il faudra une coupe de précision pour préserver le reste du placage qui lui est en bon état. Ce sera un défi de trouver une pièce au veinage semblable et d'harmoniser les couleurs qui vont invariablement différer selon le placage. Il manque aussi deux pièces devant le haut-parleur et devront être reproduites.

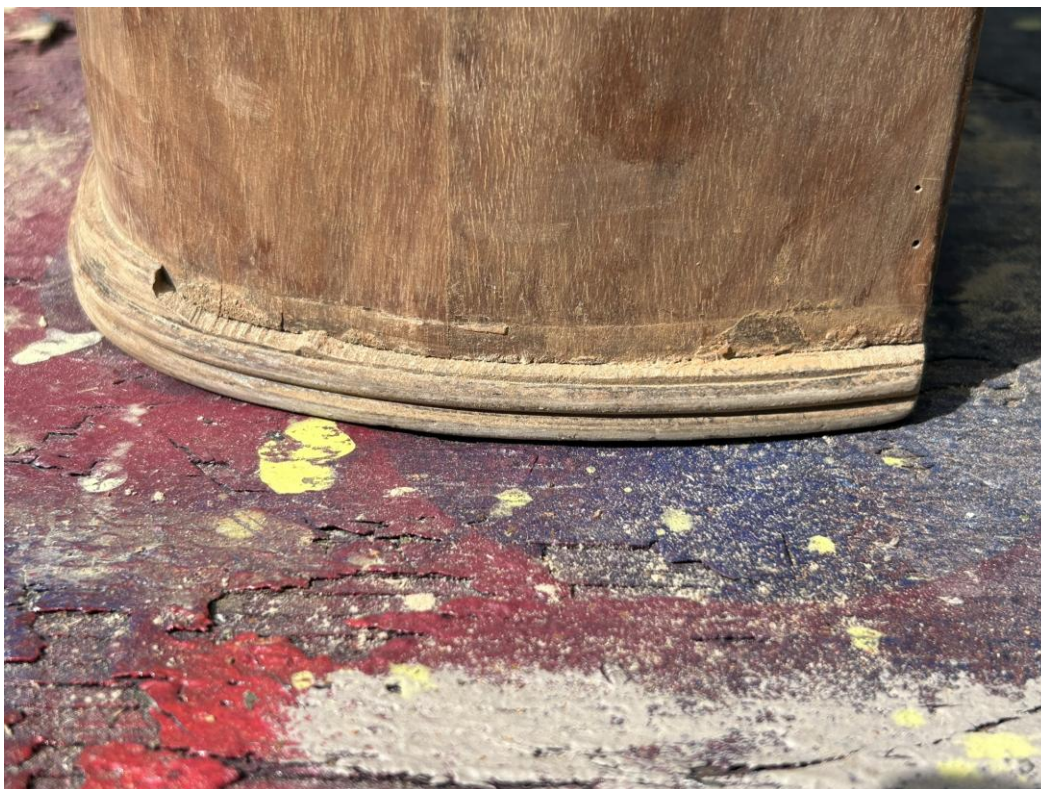
Du côté opposé à celui du placage endommagé, la moulure du bas est brisée.

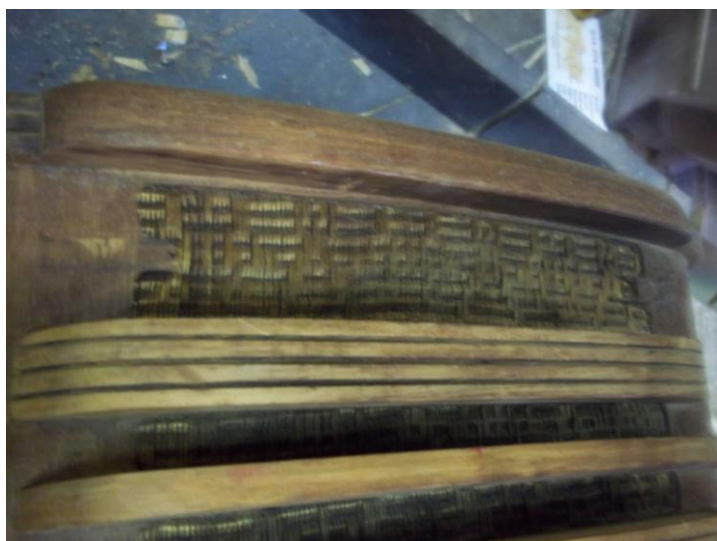
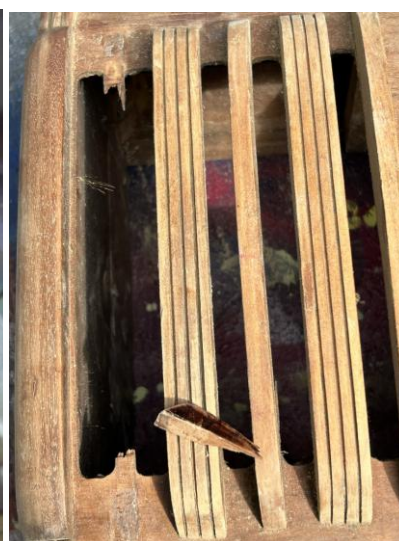
Moulure supérieure de la grille manquante et ce qui en restait.

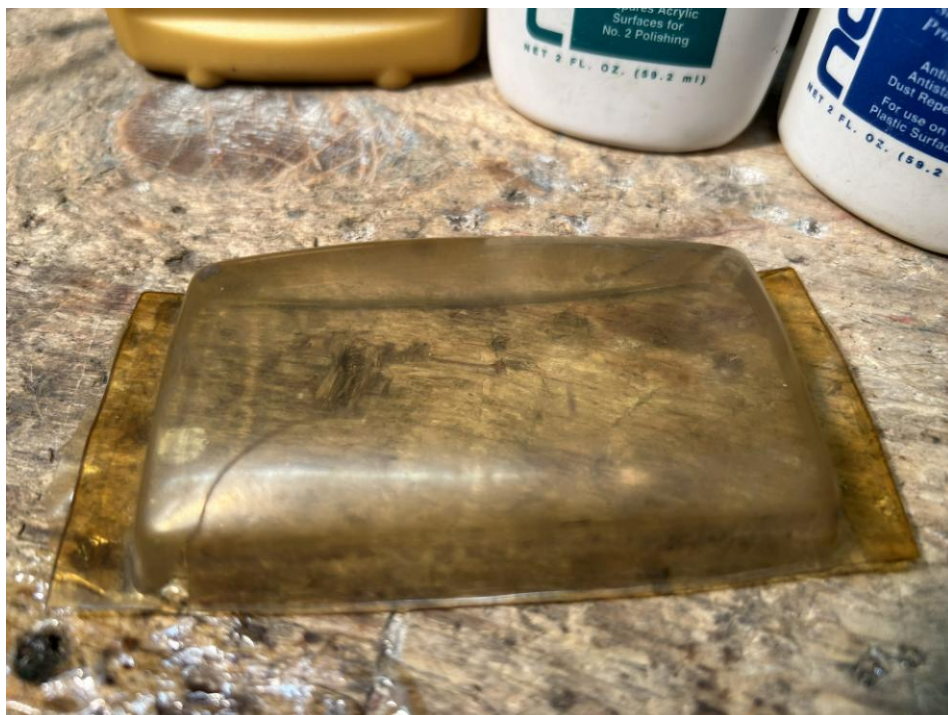
L'état pitoyable de la lunette. Je réussi à la récupérer.

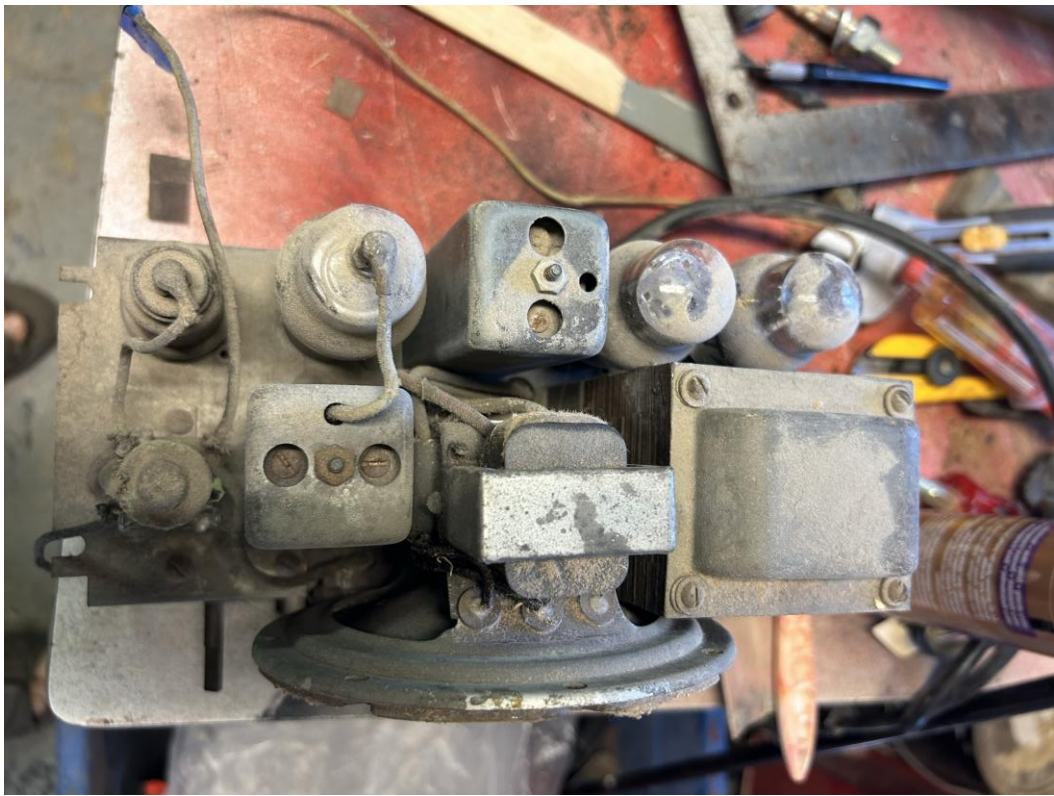
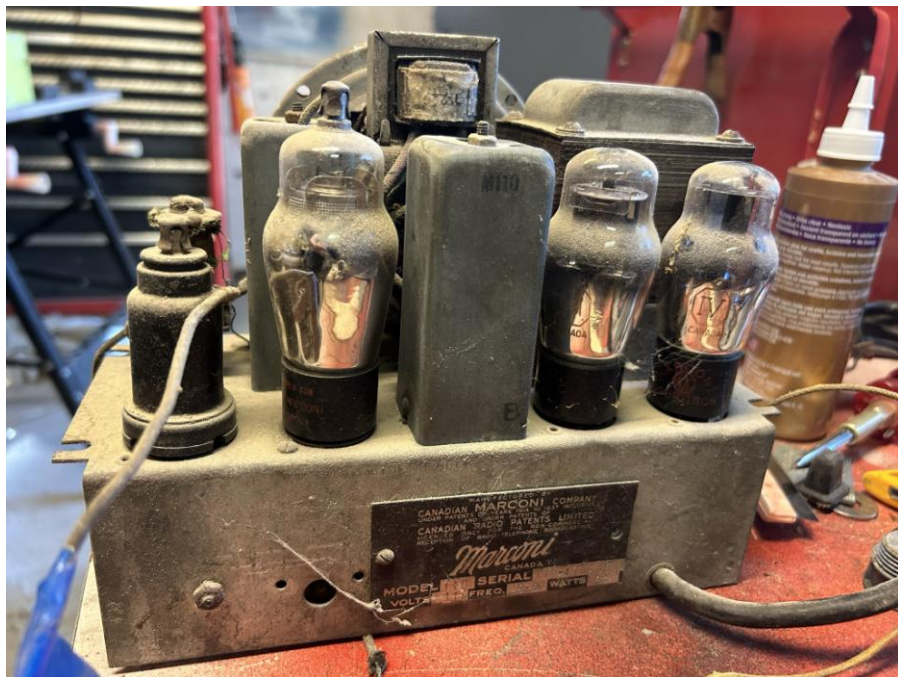
État typique d'un vieux châssis oublié, poussiéreux et terni.
