**PHILCO JUNIOR (80)
DANIEL LABELLE, SQCRA, QUÉBEC, CANADA.**

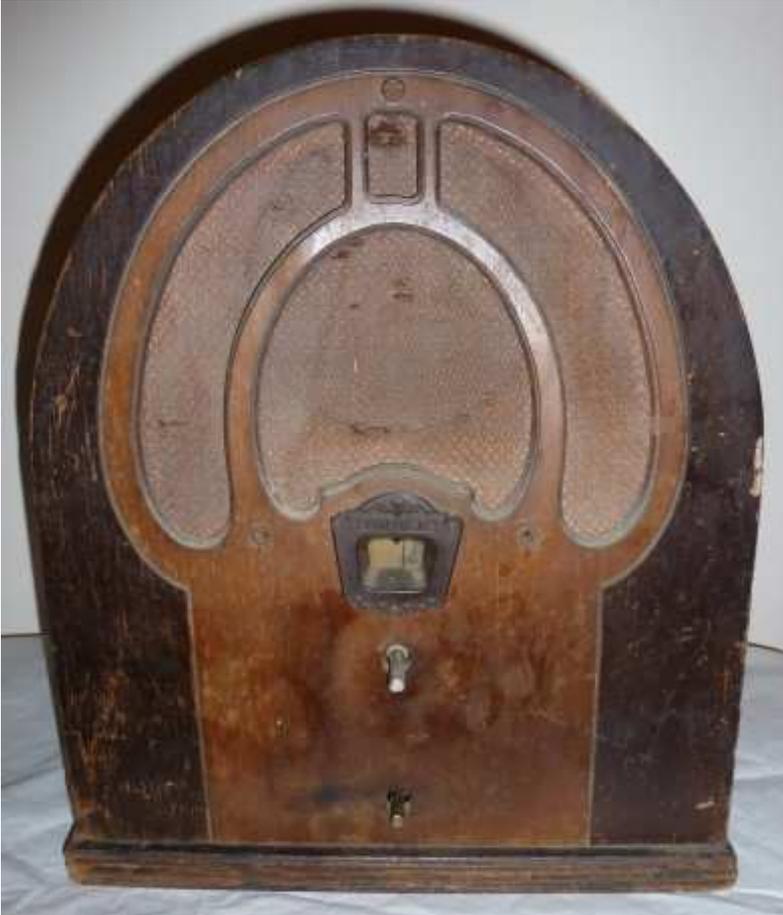
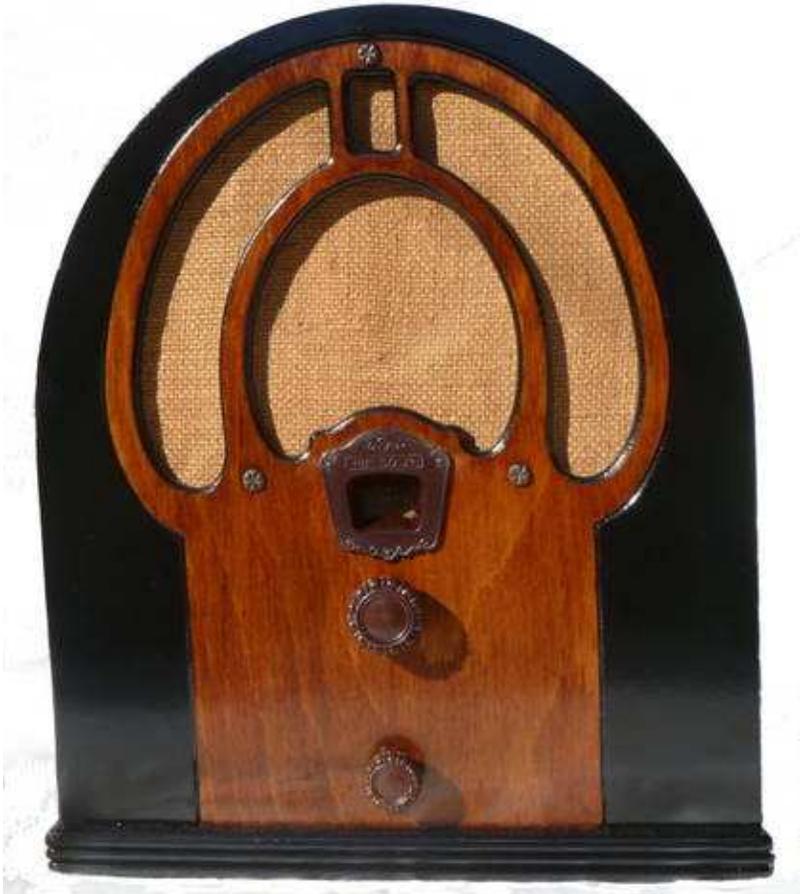
État général de l'ébénisterie. La coupole est détachée du devant (photo 1), des parasites se sont installés dans la façade du cabinet, j'y ai trouvé 11 trous (photo 2), un insecticide a été injecté par les trous au cas ou les locataires seraient toujours présents. Plusieurs pièces de placage sont manquantes à l'arrière de la façade (photo 3), le côté gauche est décollé de la base (photo 4) et le haut parleur et les boutons sont manquants.

General state of the cabinet. The front part is separated from the dome (pict 1), parasites made their nest in the cabinet, I found 11 holes drilled in the front (pict 2), insecticide has been injected to make shure none survived . Many pieces of veneer are missing in the back (pict 3), the left side is separated from the base and the speaker and the knobs are missing (pict 4).

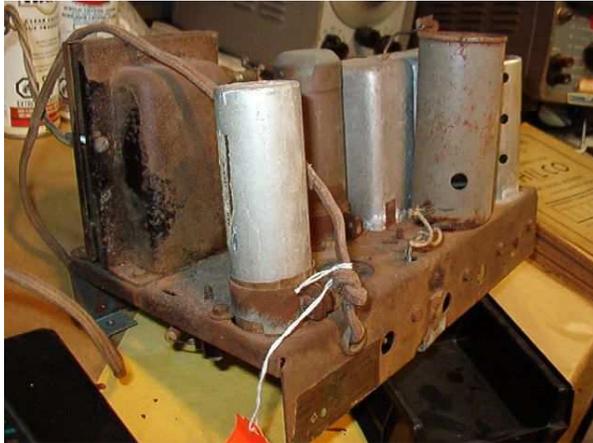
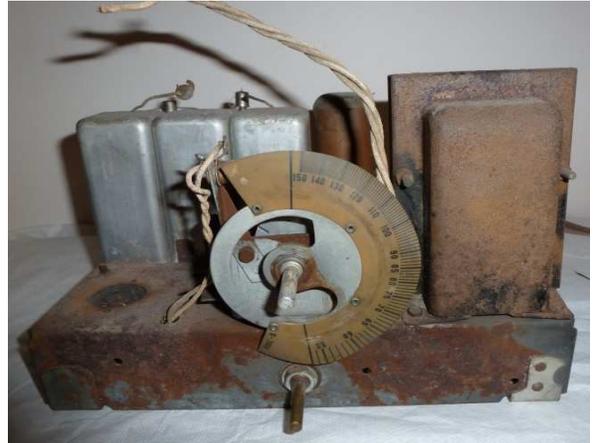
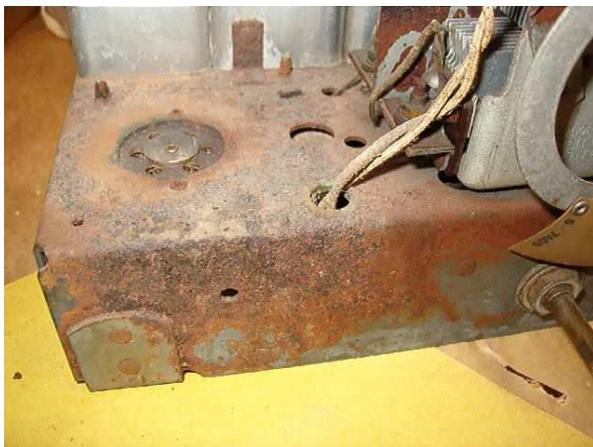
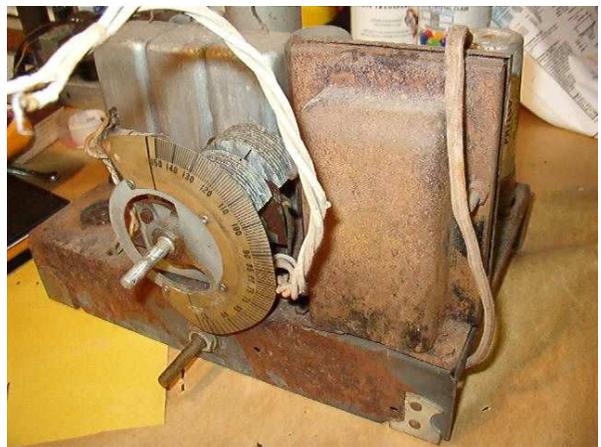
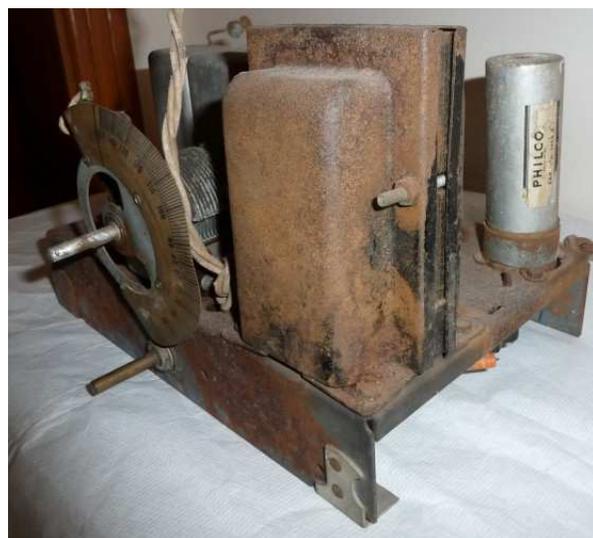
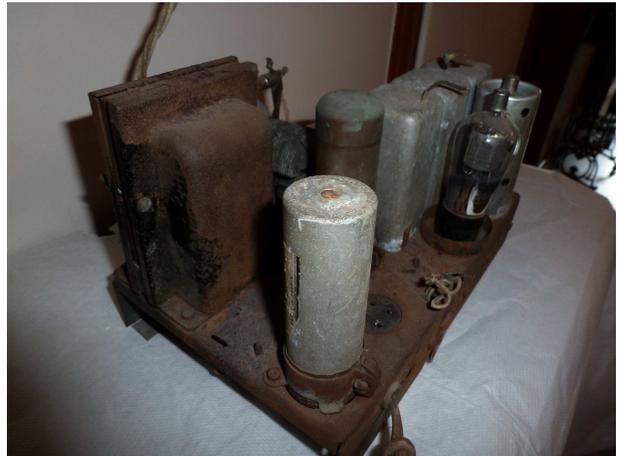
Le châssis est également bien rouillé en dessous. Le circuit est en mauvais état, les condensateurs électrolytiques ont été remplacés et une grande quantité de connexions ont été mal refaites, il y a plein de goûtes de soudure partout.

The chassis is also rusted underneath. The electronics are in bad shape, a great quantity of connections have been redone badly and there is plenty of solder drops all over the place, the electrolytics have been replaced.

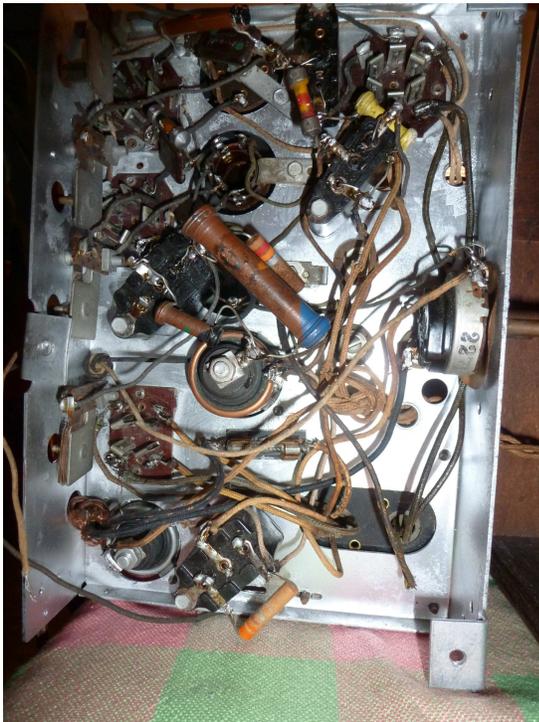
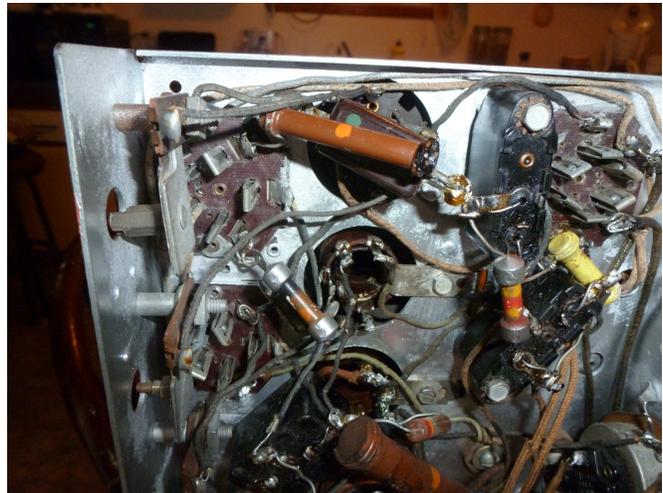
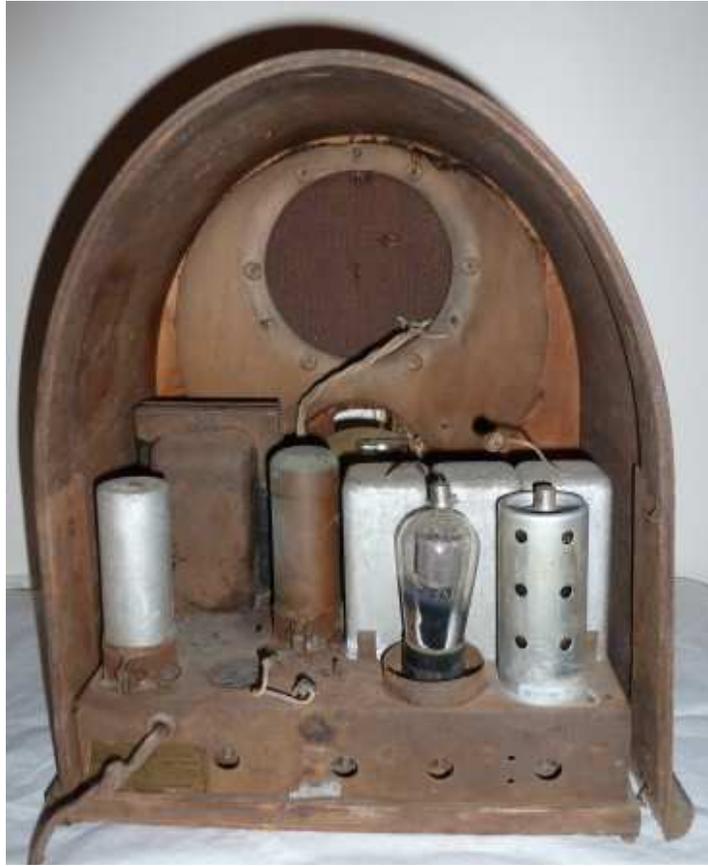
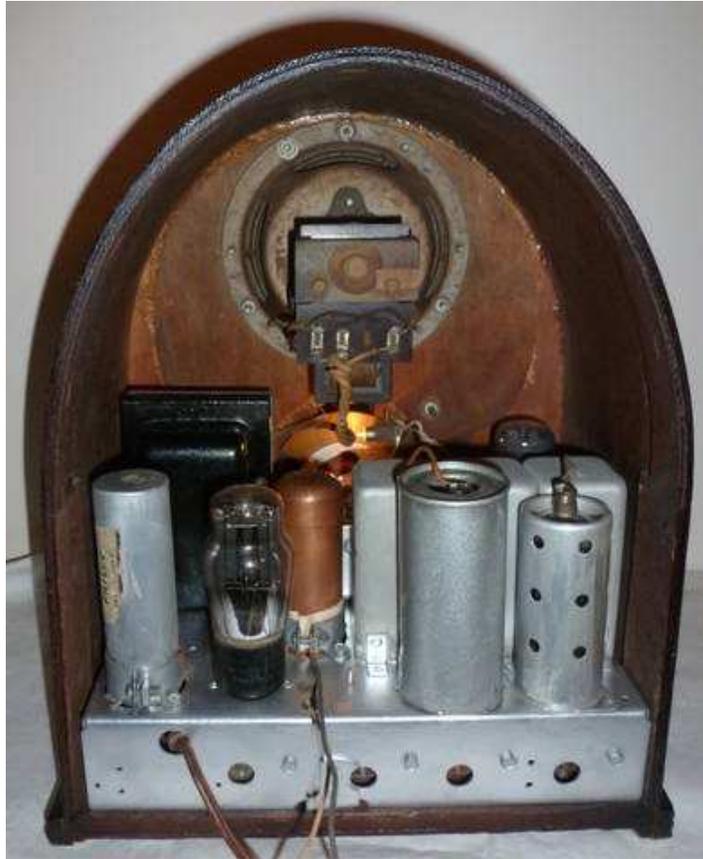
After having rewired the circuit, the voltages are good but the signal doesn't pass from the antenna. After verification the secondary of the antenna transformer is found open, I replace it only to find out that the oscillator coil is also open. Both coils are replaced with parts recuperated from the junk chassis. All the old resistors are within tolerance except one which is replaced by a new old stock.

I bought another Philco 80 for the parts, mainly to recuperate the speaker and the knobs which were missing from mine and also the grill cloth, mine was torn.
