DANIEL LABELLE  
de la  
Société Québécoise des Collectionneurs de Radios Anciens  
PRÉSENTE UN RÉCEPTEUR  
ROGERS 13 71 châssis 8R723

Je présente un récepteur de fabrication canadienne de 1938 le Rogers 13 71 châssis 8R723. C'est un récepteur de table en bois qui reçoit ondes courtes et ondes moyennes.

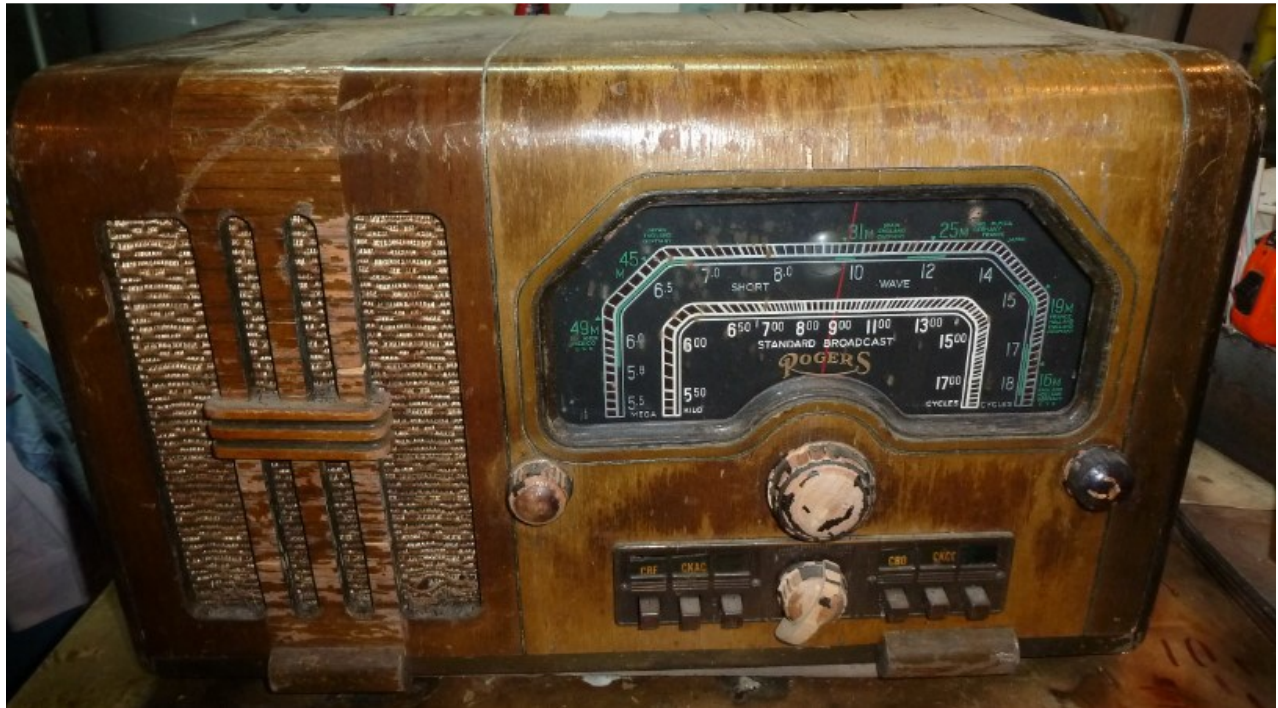
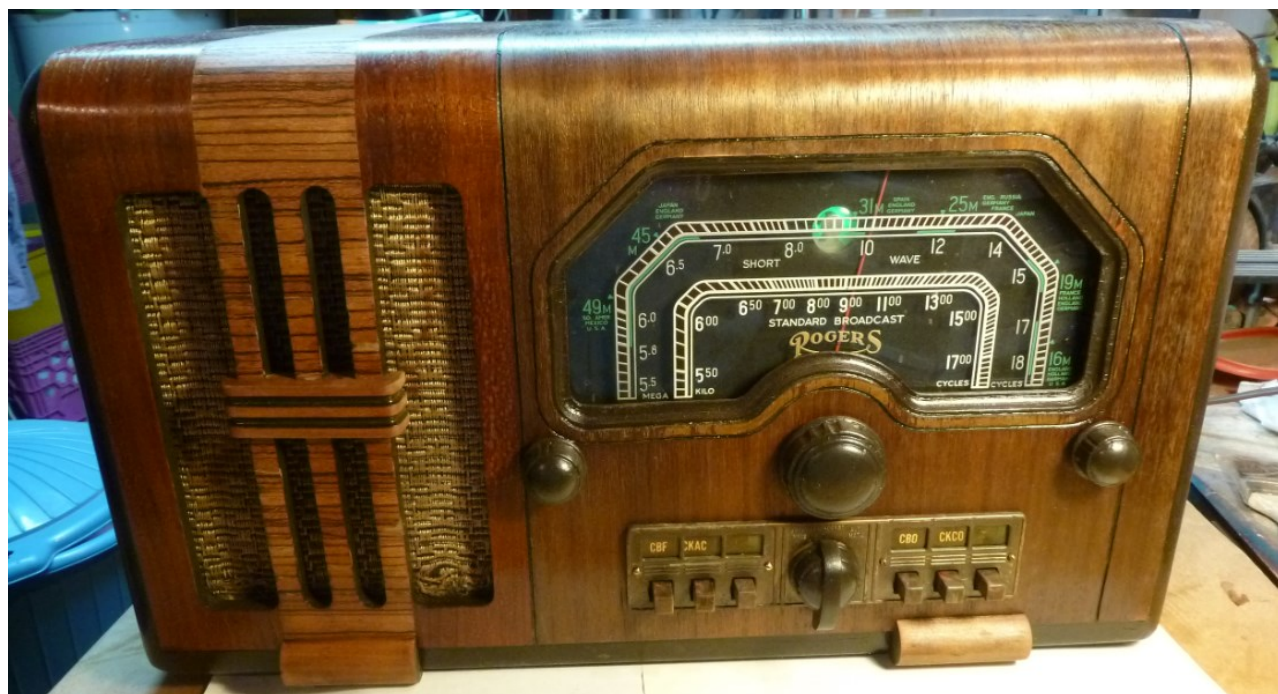
L'ébénisterie est bien abimée, l'ancien propriétaire aimait sûrement les fleurs et les arrosait beaucoup trop, ce récepteur en a accueilli au moins trois pots. En plus de l'humidité des pots de fleurs qui a fait délaminer le dessus un coup lui a été porté sur le côté droit qui a désolidarisé à l'arrière le dessus du côté et le renfort métallique ondulé installé au moment de la fabrication n'a pas pu supporter le choc probablement dû à l'humidité qui aura détrempe le bois .
