CONCOUR DE RESTAURATION DE LA SQCRA 2023/2024

DANIEL LABELLE

AVEC UN ROGERS 7M561 DE 1937

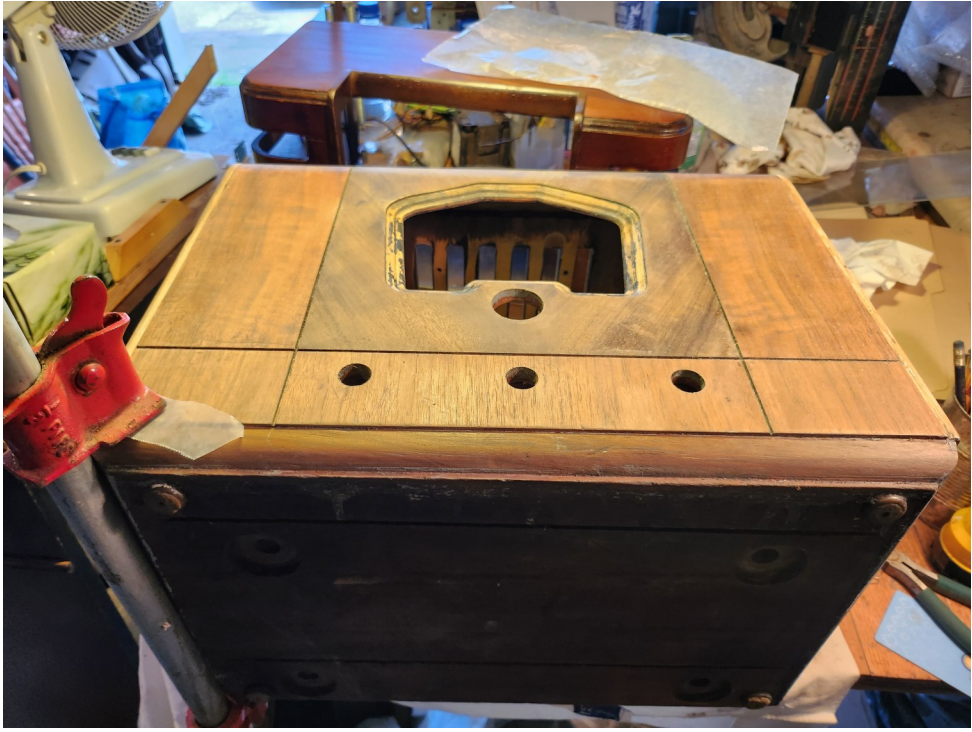
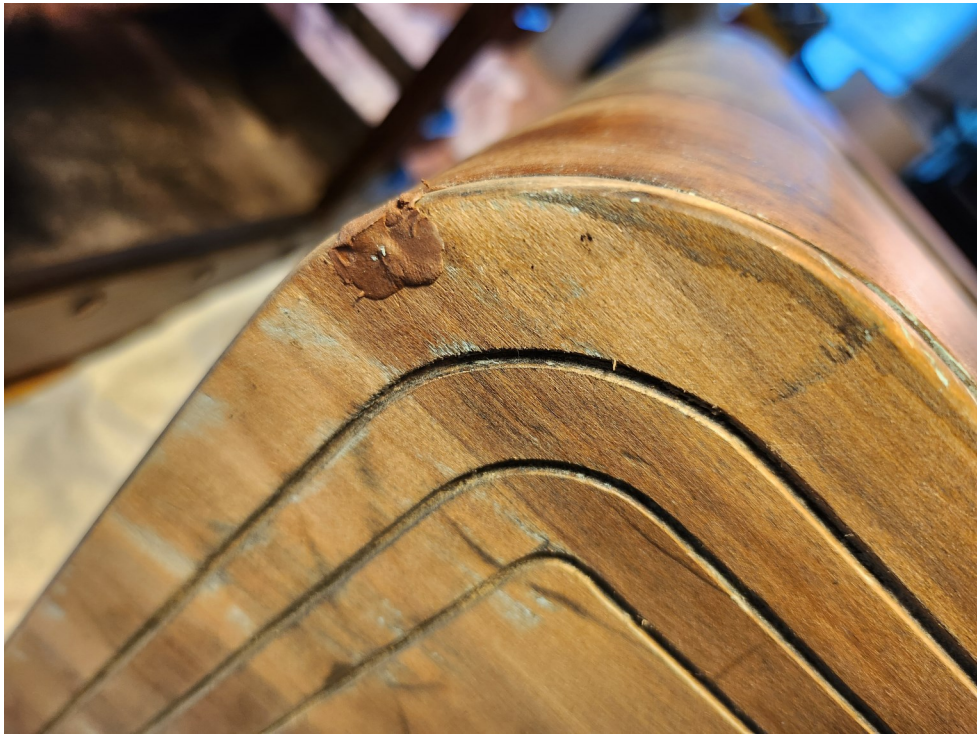
La photo n'est pas parfaite, mais on distingue dans la courbe en haut les égratignures qui ont motivé l'ancien propriétaire à peindre le cabinet de la couleur préférée de la reine du foyer.
